VASAKRONAN

Gustav Holst 2011-09-01

Utredning av relining 2010 - 2011

Kungliga Tekniska Högskolan (KTH) Bygghälsövetenskap

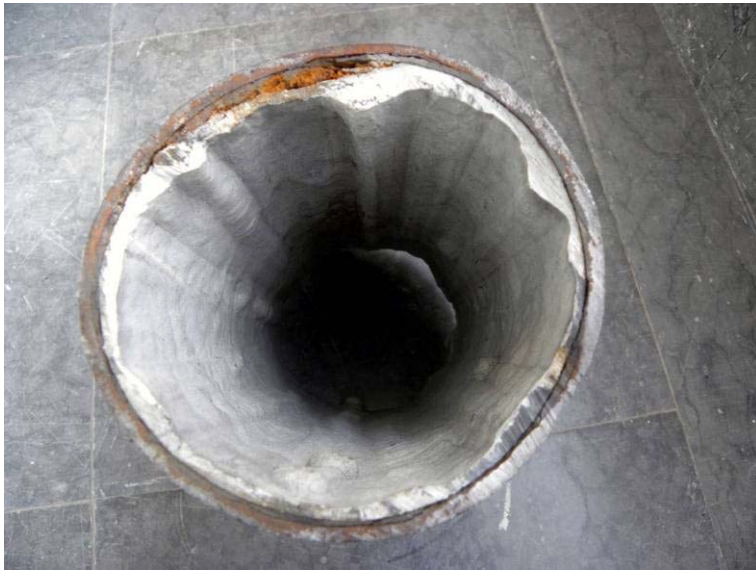
Figur 1
Tjockleken i
linern varierar.

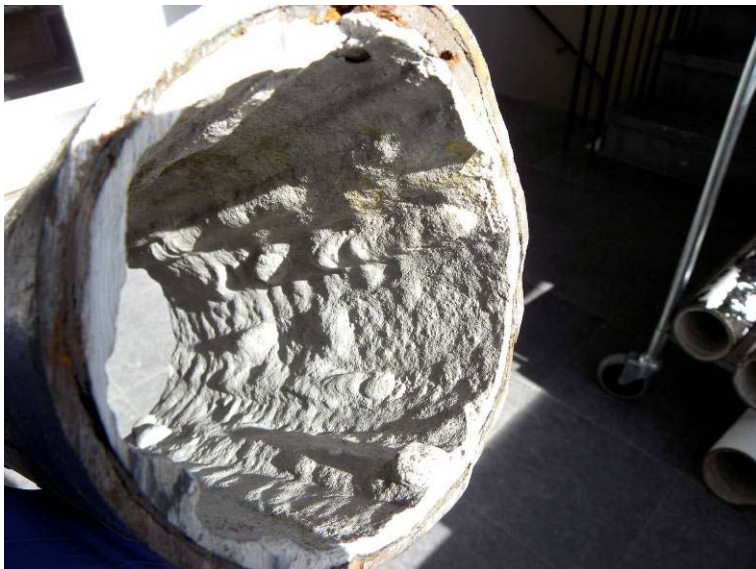
Figur 2
Tjockleken i
linern varierar.

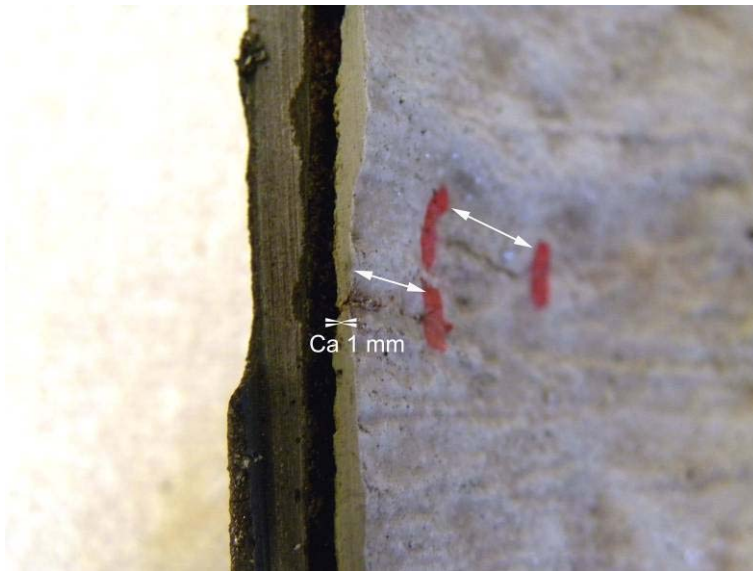
Figur 4

Två sprickor i omkretsriktning (1–1,5 cm långa). Sprickan i sågningskanten var genomgående. Liningens tjocklek var i detta område 1 mm. Den andra sprickan undersöktes sedan med mikroskop för att bestämma sprickdjupet

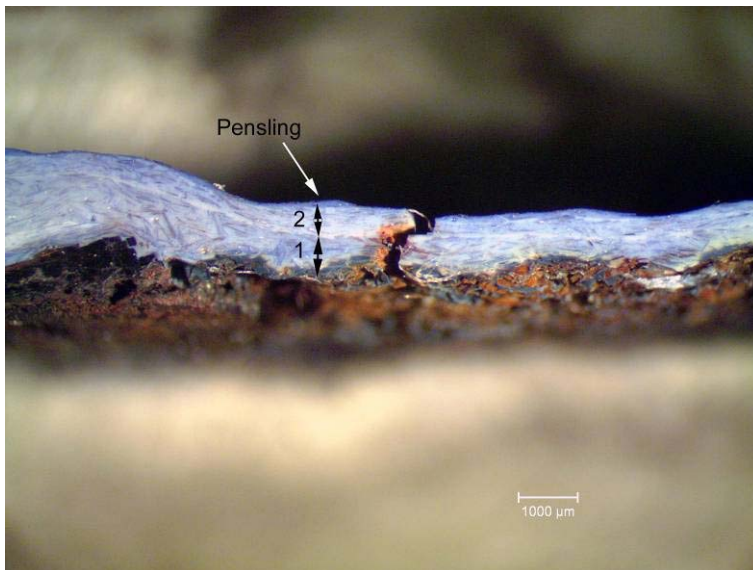
Figur 5

Polerat och infärgat tvärsnitt som visar övergången mellan den tjockare och tunnare delen av liningen. Endast två lager har applicerats i den tunnare delen.

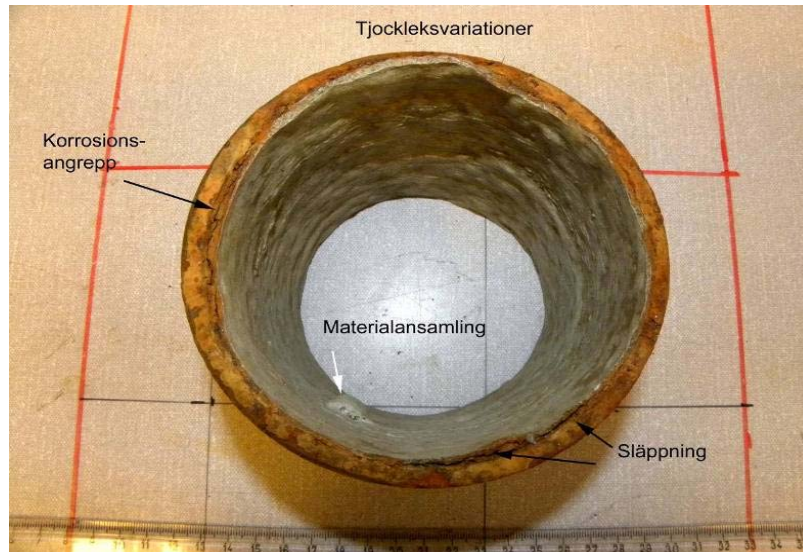
Figur 6
Översiktsbild över rörets tvärsnitt. Gjutjärnsröret uppvisar kraftigt korrosionsangrepp

Liningens tjocklek varierade från 1 till 4.5 mm.

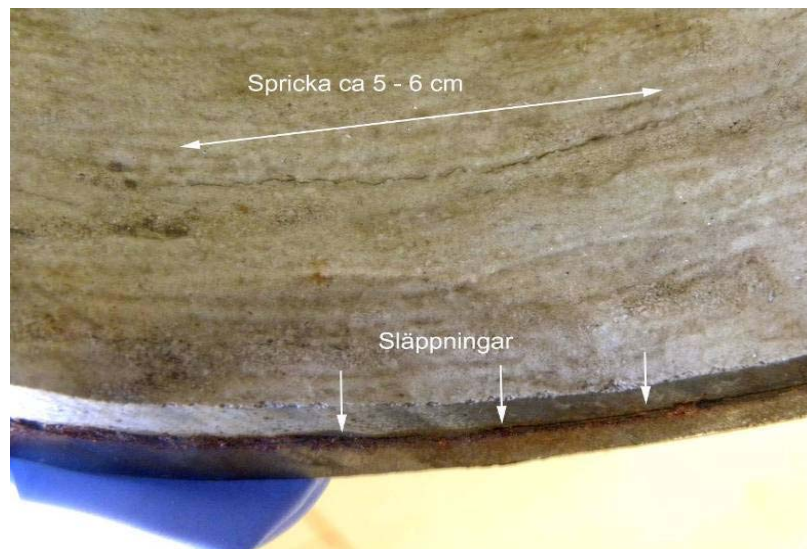
Figur 7
Spricka i omkretsriktning med en längd på ca 5 – 6 cm. Det fanns sprickor som var genomgående

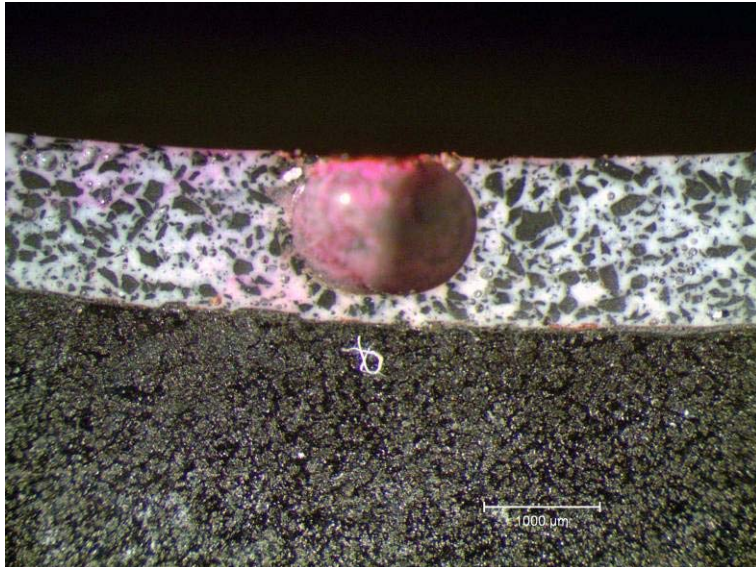
Figur 8

Poren gick långt ner i liningen. Endast ett tunt skikt på cirka 200 μm skyddade gjutjärnsröret. Inget rostgenomslag observerades dock. Vidhäftningen till underlaget var bra.

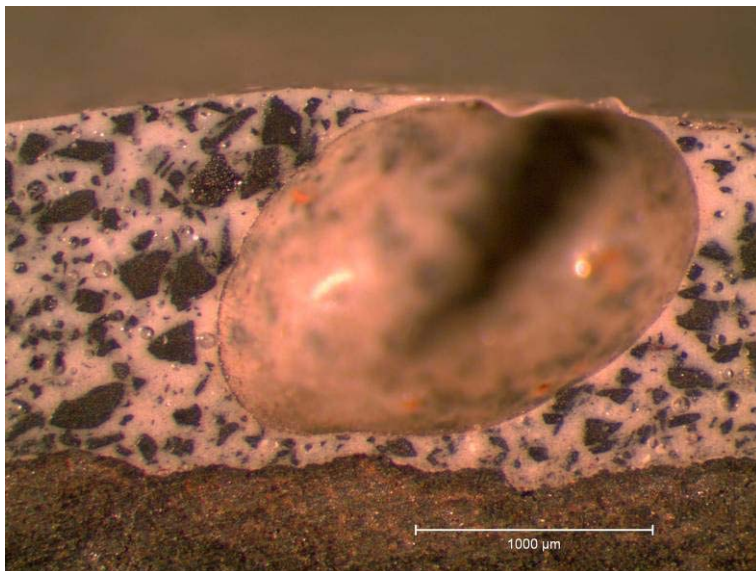
Figur 9

Porens djup motsvarade nästan hela liningens tjocklek, men ett tunt lager (cirka 50–100 μm) täckte gjutjärnsröret. Inget rostgenomslag förekom.

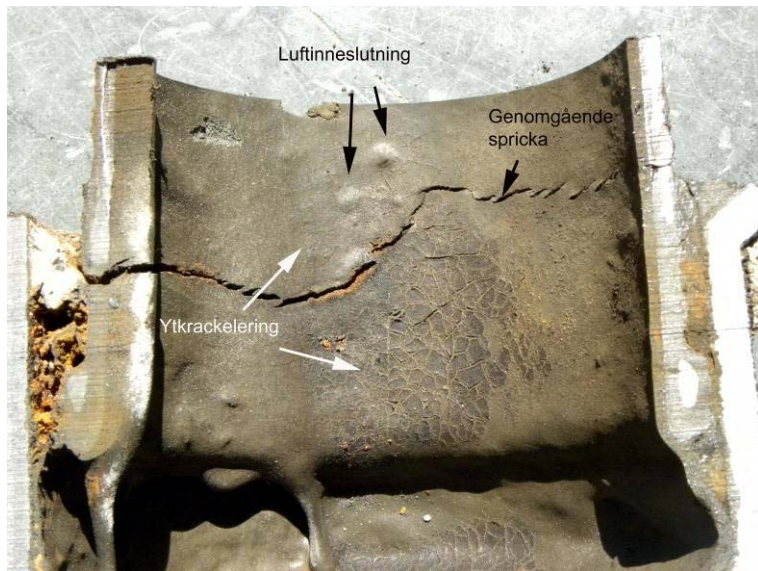
Figur 10

Förstoring av den halvan av muffen/kopplingen som uppvisade kraftigare ytkrackelering. Den genomgående sprickan är markerad. Dessutom visade sig de två markerade blåsorna innehålla luftinneslutningar.

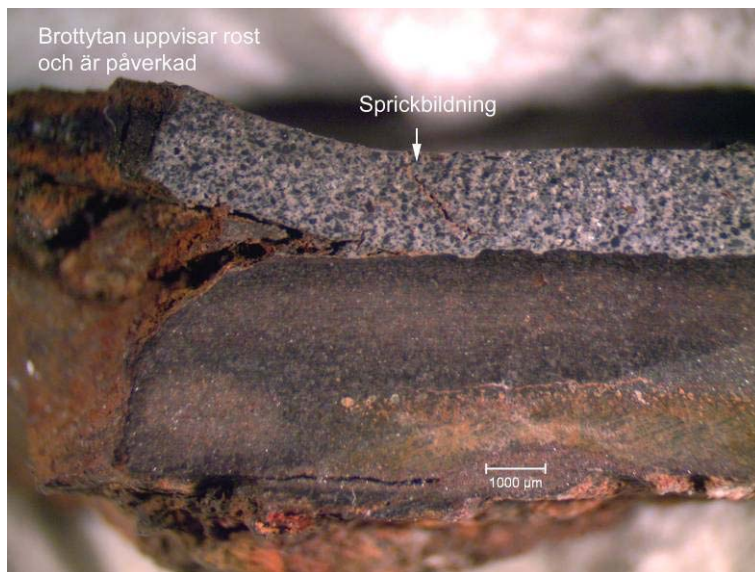
Figur 11

Polerat tvärsnitt taget där liningen uppvisade ytkrackelering. Sprickornas djup var cirka 300–400 µm. Dessutom kunde en skiktning observeras. Gummipartiklarna fördelade i epoximatrisen syntes tydligt. Vissa luftinneslutningar förekom.

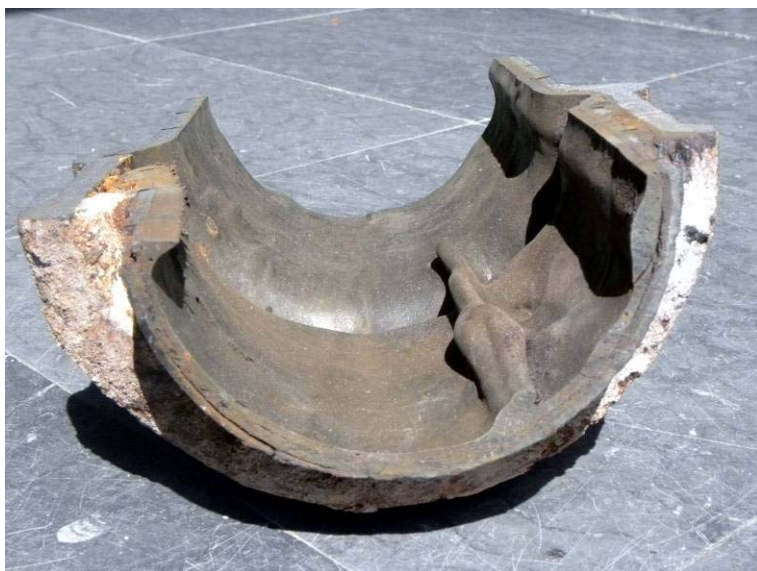
Figur 10

Muffen fotograferad ovanifrån. Ur detta perspektiv syns spalten inte.

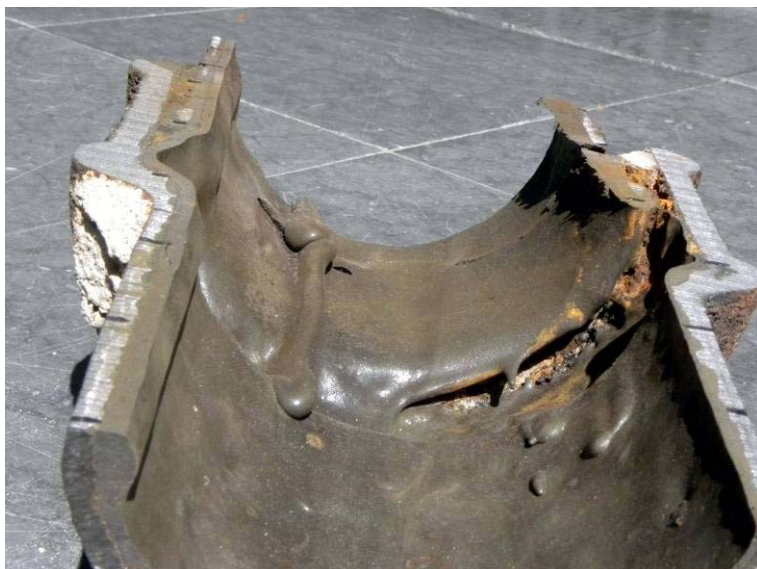
Figur 11

Muffen fotograferad underifrån. Ur detta perspektiv syns spalten som inte täckts av liningen tydligt.
