Fukt och vattenskador i "friska" hus

2015-08-25

Kv Ullspiran, Kiruna

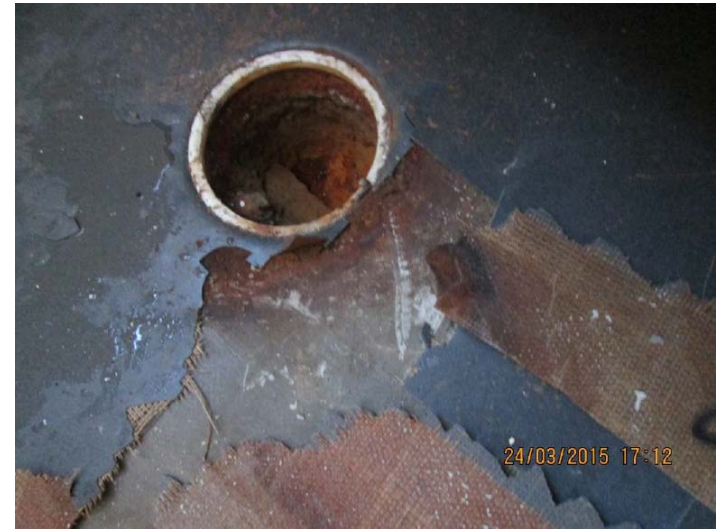
- Golv
 - Plastmatta med väv

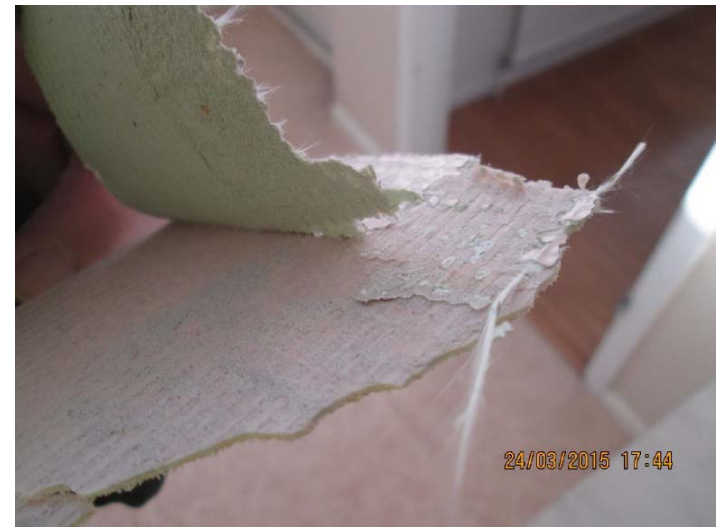
- Väggbild
 - Målad väv på ribbad plastmatta.

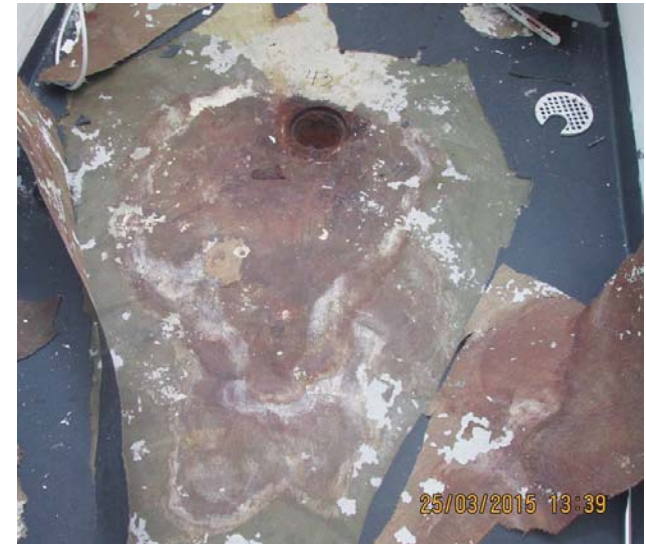
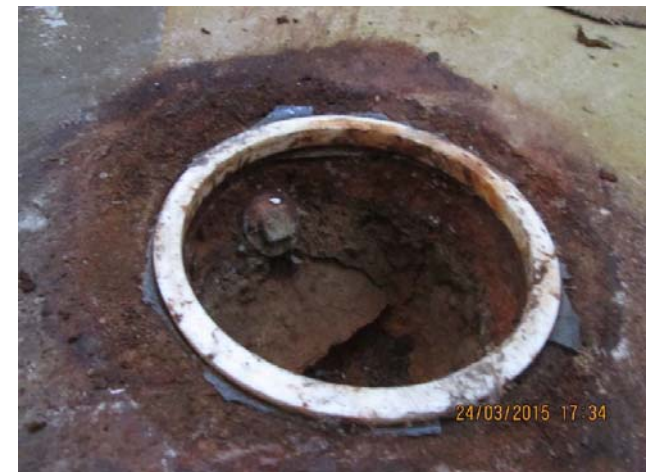
Fuktkontroll, original

- Golvbrunn i gjutjärn, 7 st.
 - Fukt trängt upp
 - Rostig fläns
 - Mattsläpp

- Fuktmätning
 - Vägg torrt
 - Golv torrt, okulärt fukt, rostig fläns, mattsläpp.

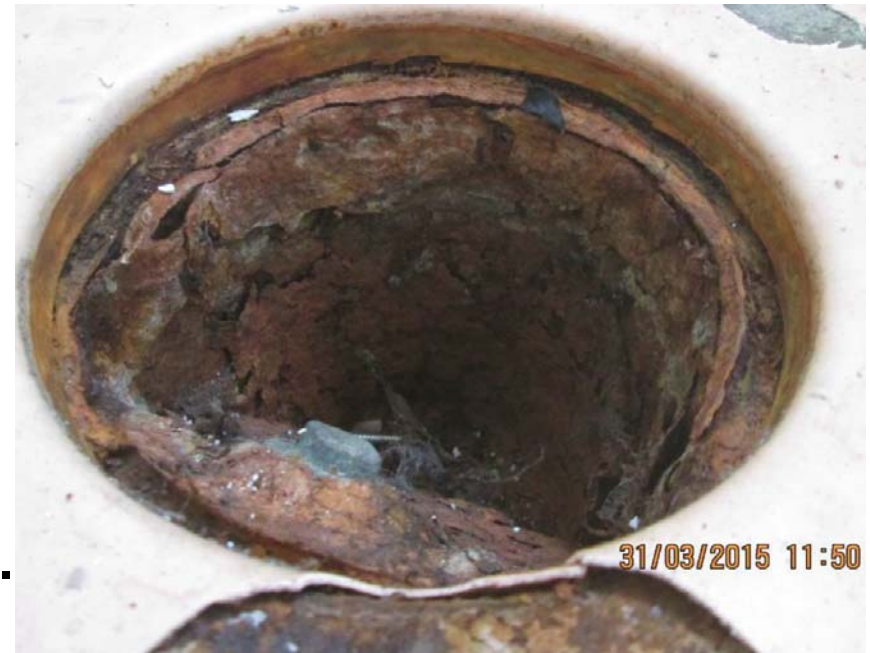
Fuktkontroll, ny golvmatta

- Befintlig golvbrunn i gjutjärn, 2 st.
 - Fukt trängt upp
 - Rostig fläns
 - Mattsläpp
- Fuktmätning
 - Vägg torrt
 - Golv torrt, okulärt fukt, rostig fläns, mattsläpp.

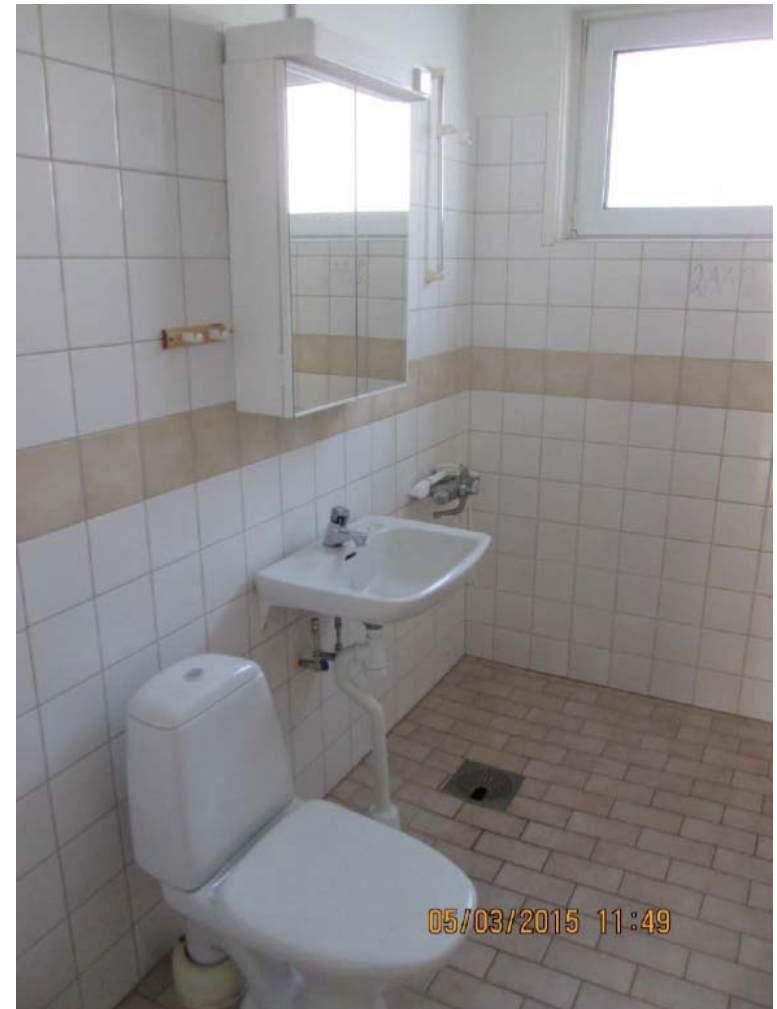
Fuktkontroll, keramiska våtrum

- Befintlig golvbrunn, 10 st
 - Rollat tätskikt
 - Kakel och klinker
- Fuktmätning
 - Vägg torrt
 - Golv torrt, okulärt fukt, rostig fläns.

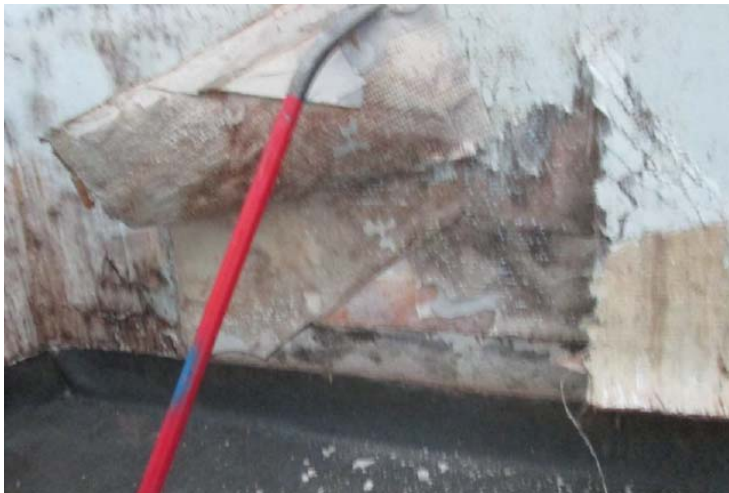
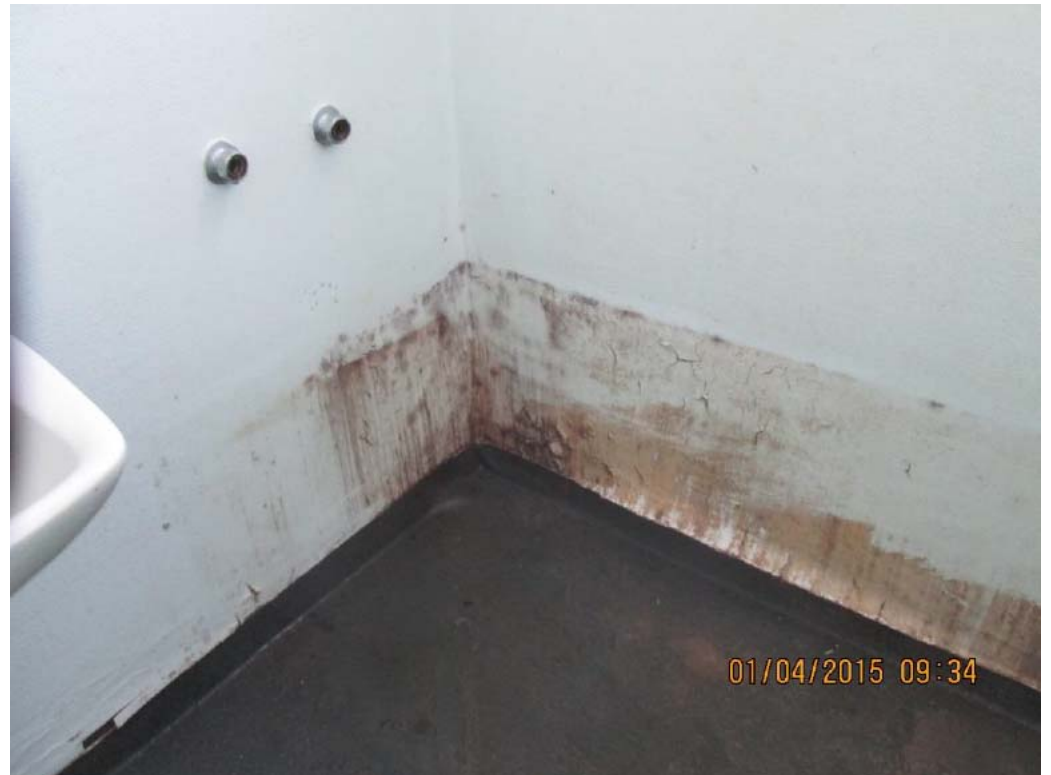
Fuktkontroll i vägg, original

- Målad väv på ribbad plastmatta
 - Fuktskador, mikrobiellpåväxt bakom badkar.

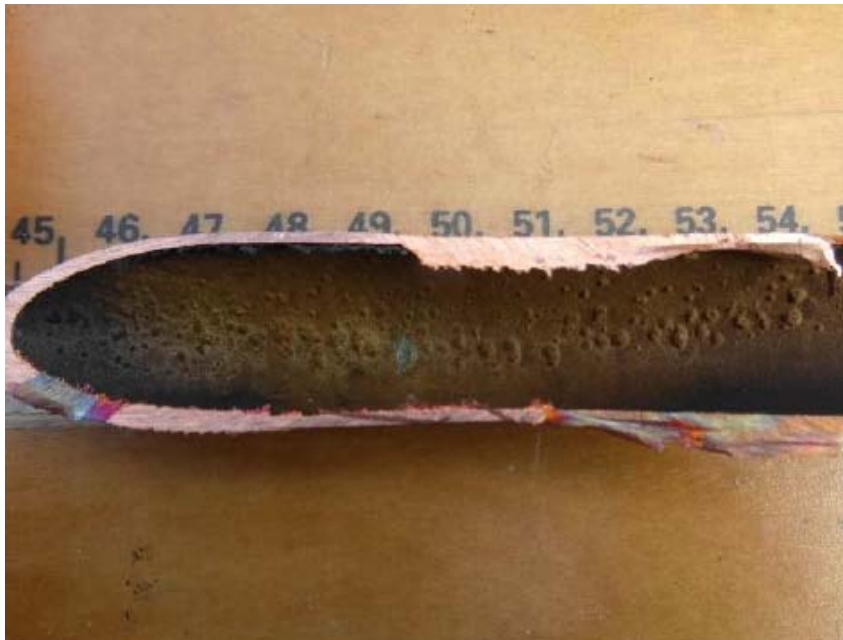
Rörböj

- Tappvatten i koppar
 - Gropfrätning i böj, vid lödning, fördelningsledning
 - Liten påverkan av korrosion

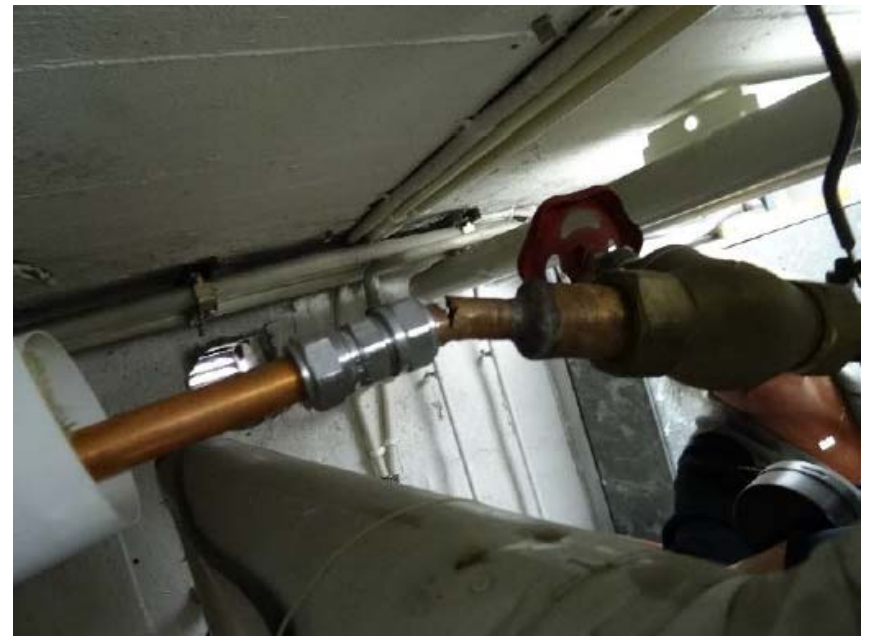
Rörkontroll VVC-ledningar, koppar

- Synligt förlagd i källarstråk
 - Tydliga tecken på hastighetskorrosion
 - Materialförtunning, rör gick av
 - Rör utbyta under åren, alla pumpar bytta

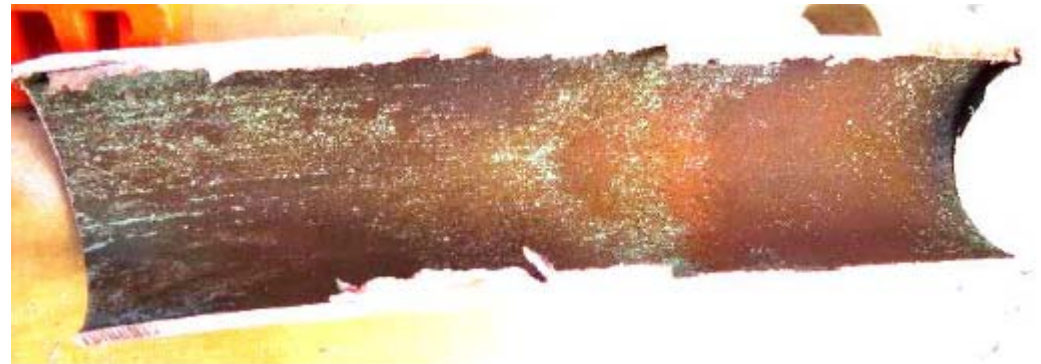
Rörkontroll varm- och kallvatten

- Synligt förlagd i källarstråk
- Varmvattenledningar, 6 prover
 - Gropfrätning
- Kallvattenledningar, 6 prover
 - Ytkorrosion
 - Gropfrätning

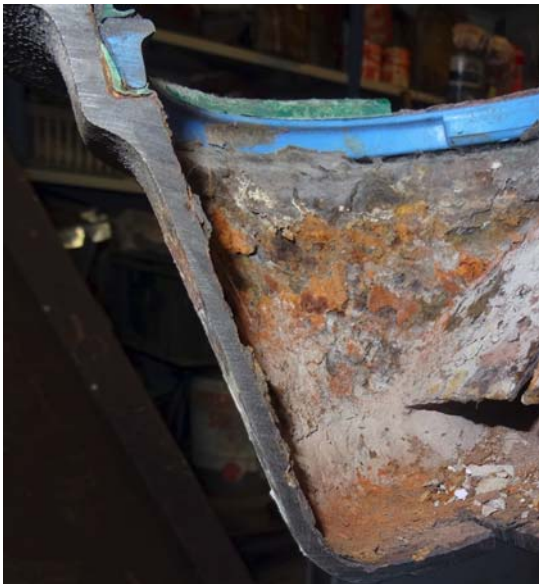
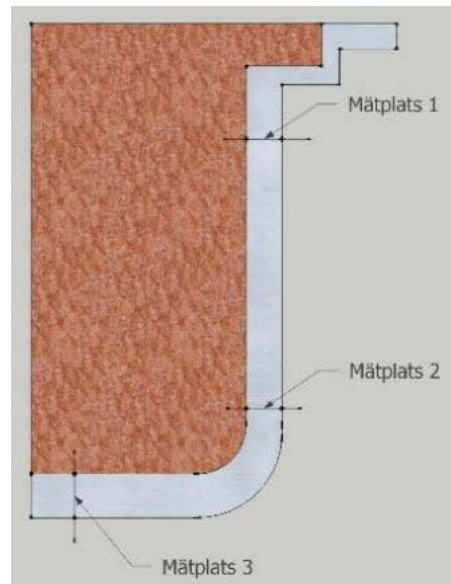
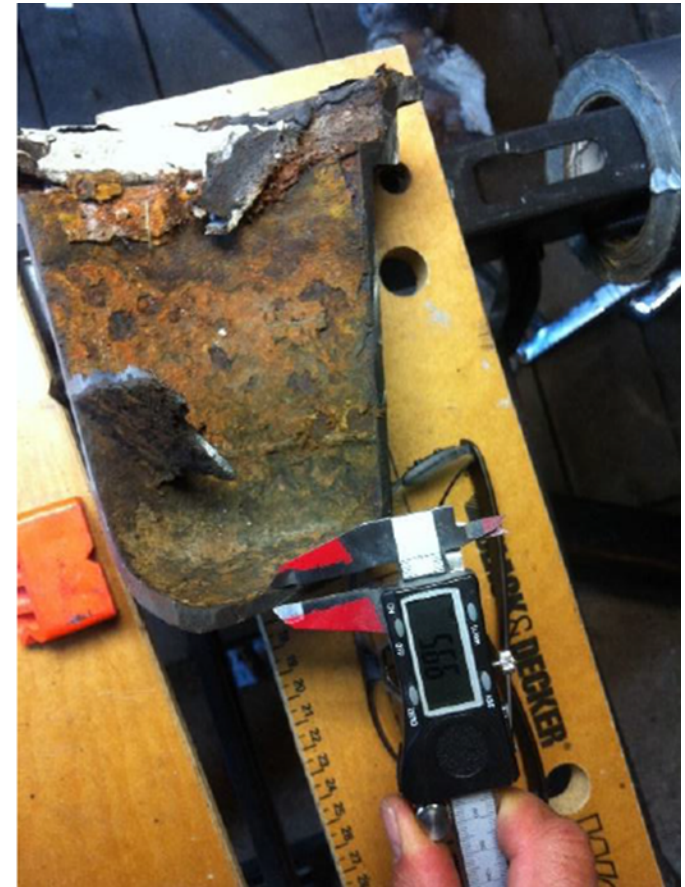
Kontroll golvbrunn

- Golvbrunn
 - Kraftig korrosion, godstjoklek
 - Rost på fläns, tätskikt släpper
 - Grafetering
 - Vattenlås rostangripet

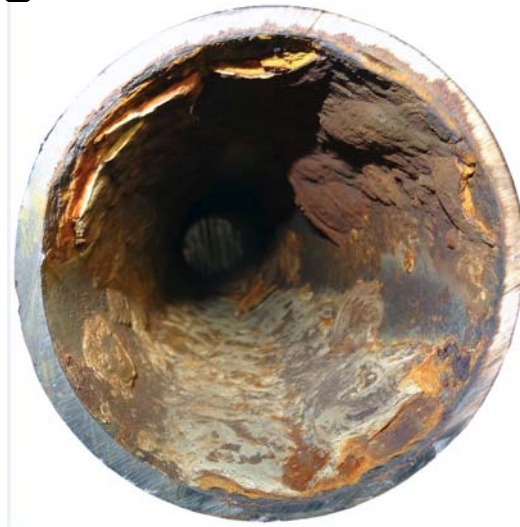
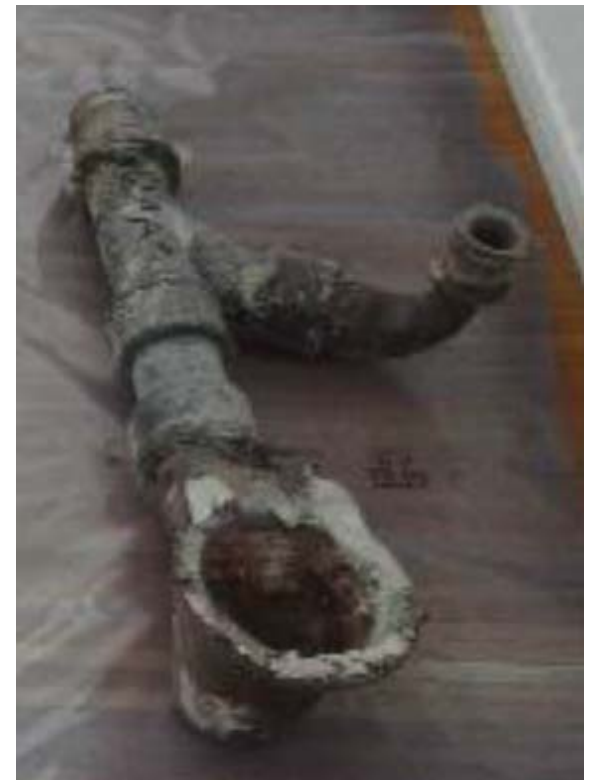
Kontroll spillvattenrör

- Spillvattenrör
 - Spillvatten rör, golvbrunn och tvättställ
 - Grafetering
 - Liten rostutfällning
 - Avlagringar
