Våtrumskonstruktioner med keramiska plattor

Forskningsprojekt utförda av
Anders Jansson

SP Sveriges Tekniska Forskningsinstitut

Nordiskt Vattenskadesseminarium 2009
Reykjavik, Island

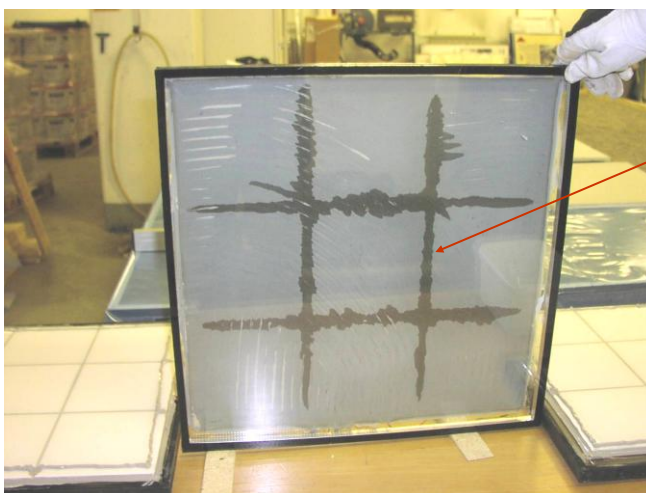
Vatteninträngning på kaklad glasskiva

- ✓ Vattendjup på den kaklade ytan, ca 5 mm.
- ✓ Vatten tränger igenom fogmassa och fästmassa efter 2 minuter.
- ✓ Efter 2 dygn förekom det fritt vatten i fästmassan bakom den kaklade ytan, vattenbelastningen avbryts.
- ✓ Efter 1 månad finns det fortfarande fritt vatten i fästmassan
- ✓ För att torka ut allt vatten behövs en torktid på mer än **6 månader**.

Vatten sugs kapillärt in till fästmassan via fogmassan
Uttorkningen sker via diffusion (långsam process)

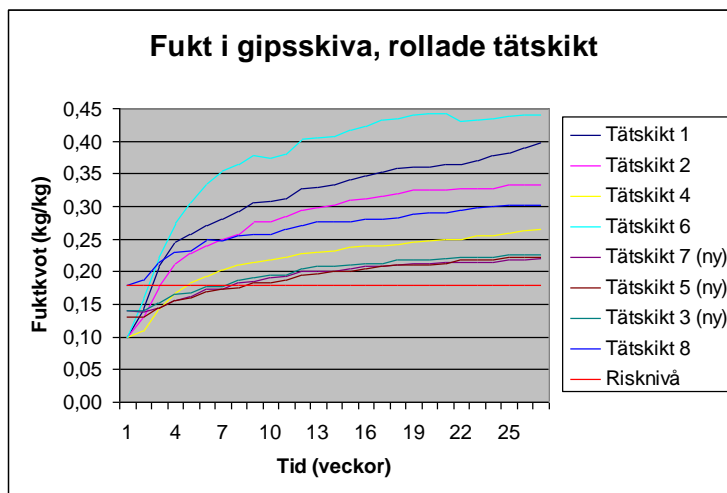
Fukt i gipsskiva mellan tätskikt och plastfolie efter duschning påbörjats

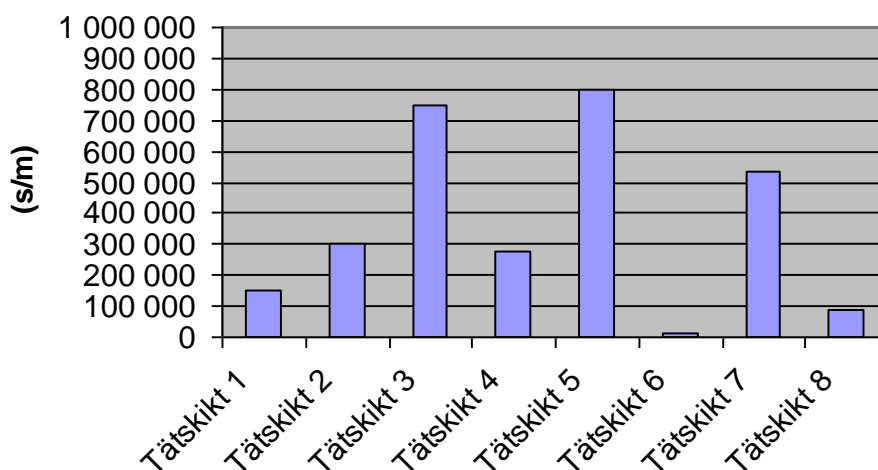
Uppmätta ånggenomgångsmotstånd (100 % RF drivs mot 50 % RF)

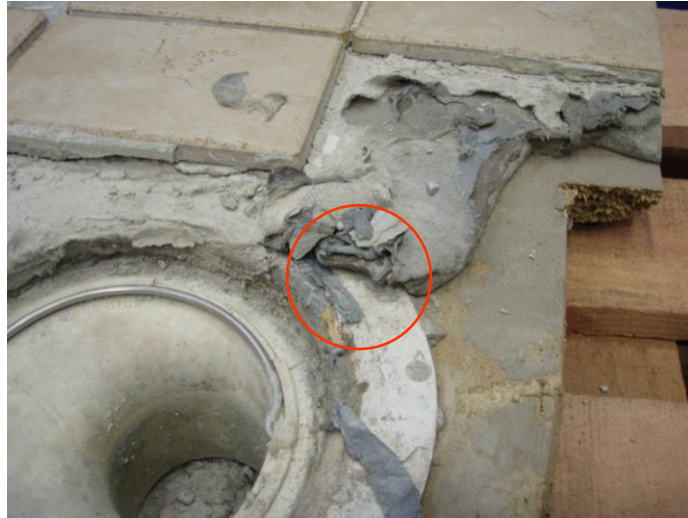
Spackel och silvertejp på golvbrunnens fläns av plast under brunnsmanschetten

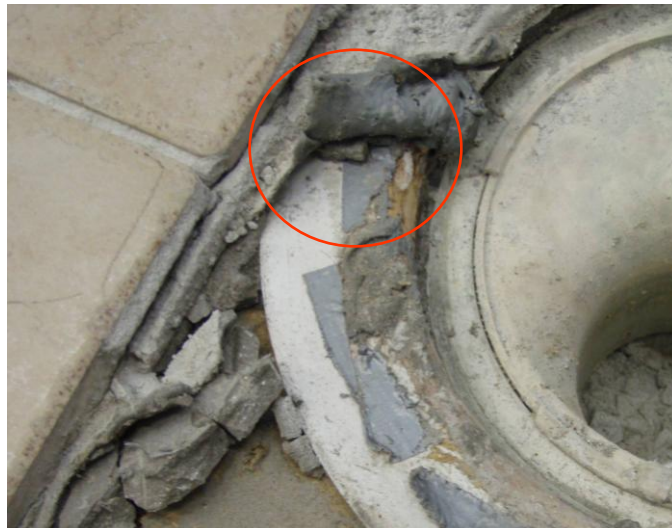
Insänd sektion av skadat golv

Spackel och silvertejp på golvbrunnens fläns av plast under brunnsmanschetten

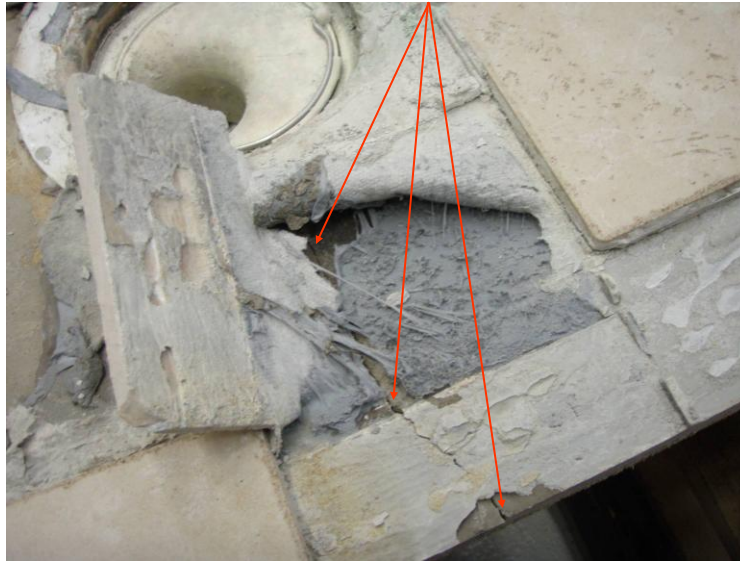
Insänd sektion av skadat golv

Spricka i spackel vid skivskarv. Inget synligt tätskikt (tunnflytande dispersion) under tätskiktsmassan eller under brunnsmanschetten

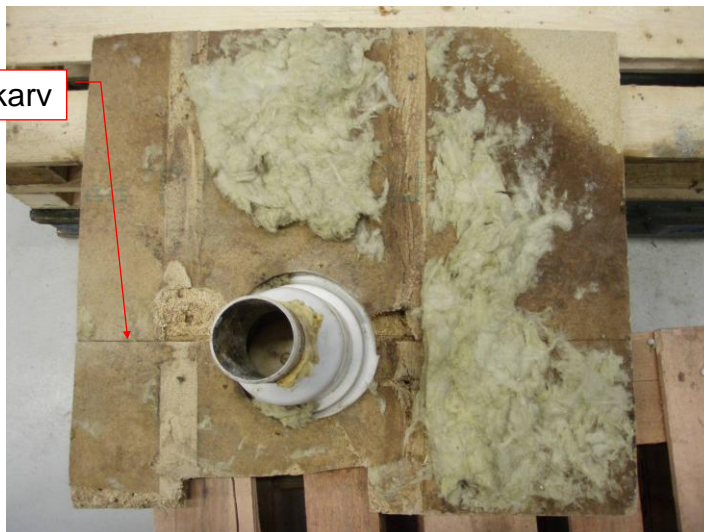
Insänd sektion av skadat golv

Golvbrunn monterad i skivskarv. Kortlingar har inte varit monterade mellan träreglarna i anslutning till golvbrunnen

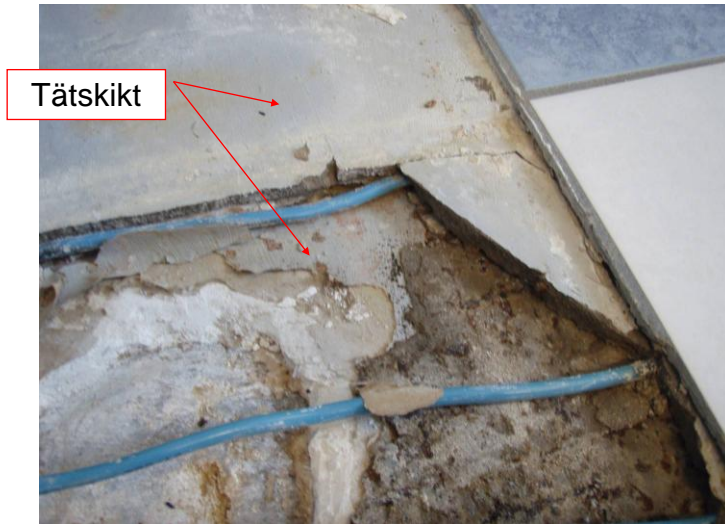
Insänd sektion av skadat golv

Tätskikt ovan och under flytspackel

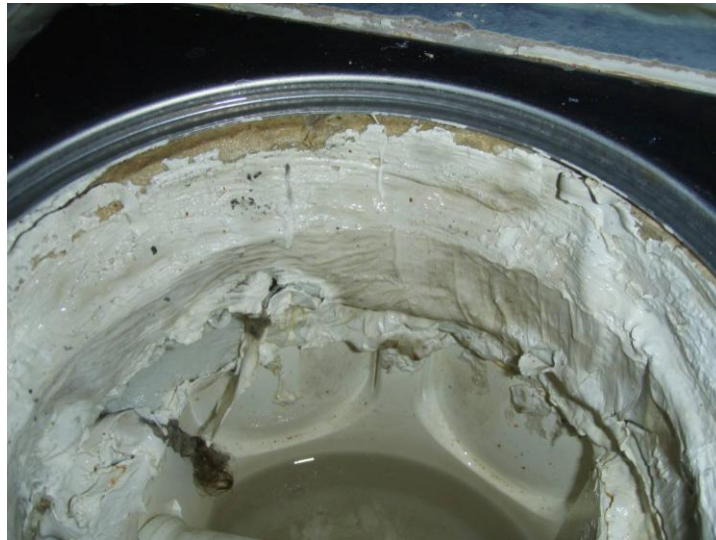
Fältundersökning

Tätskikt ner i golvbrunn, klämring saknas

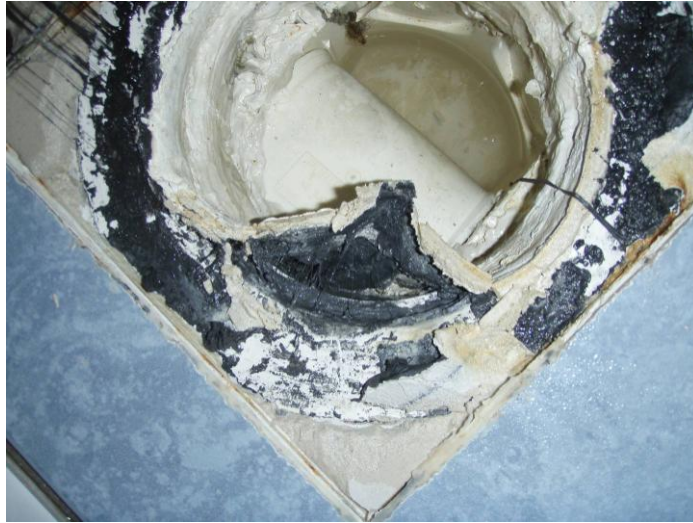
Fältundersökning

Ingen vidhäftning mellan brunnsmanschett och golvbrunn

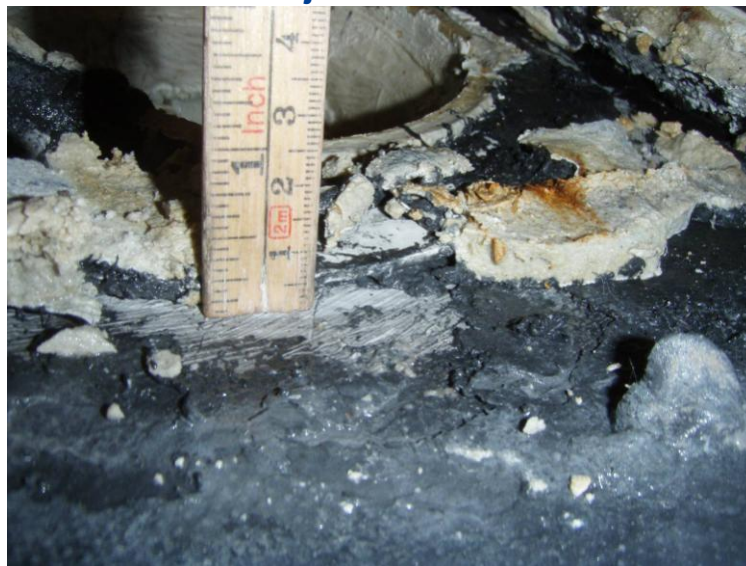
Fältundersökning

Golvbrunnens fläns ej i nivå med tätskiktet
