TEKNOLOGISK  
INSTITUT

**Rustbeskyttelse**

**VKO-R  
Årsberetning  
2011**

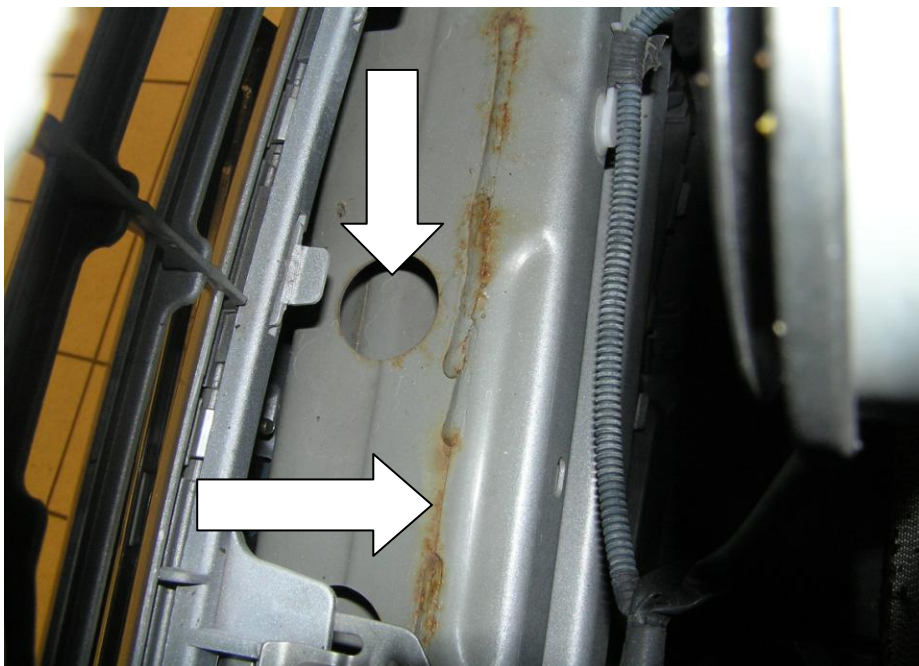
#### Tværvange med konsol for køler (10,8 %)

#### Behandling af overflader og hulrum i tværvange foran køler.

Som udgangspunkt kan man regne med at der i den forreste del af bilerne - ofte foran køleren imellem de to forvanger i motorrummet, eller inde i eller i forbindelse med kofangerens monteringsbæstigelser til vangerne - er monteret en kraftig tværvange.

At denne tværvange forbliver af optimal styrke og derfor uden rust har stor betydning for sikkerheden ved en eventuel frontkollision.

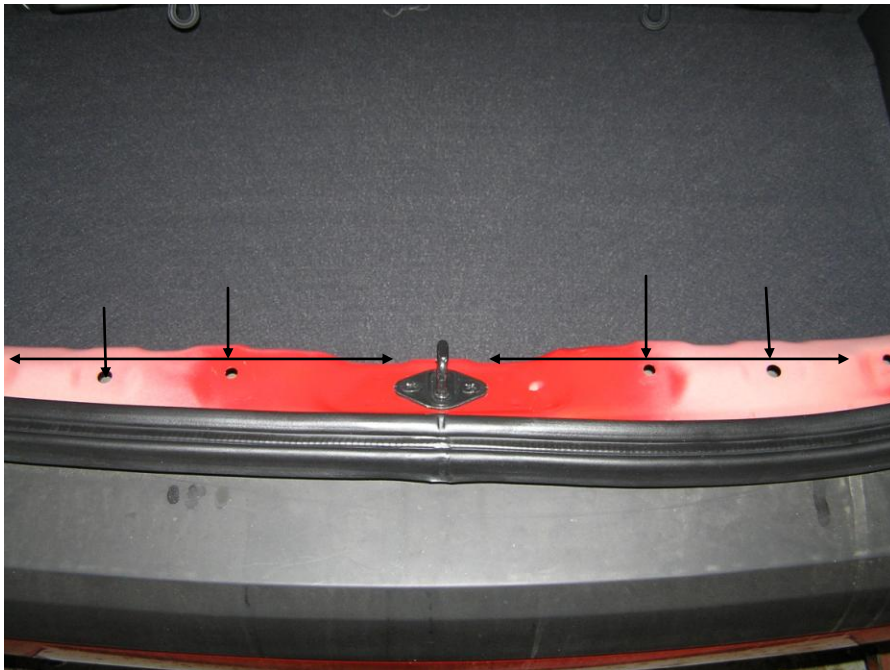
### Bagpanel (7,4 %)

#### **Behandling af hulrum i bagpanel i bagagerum.**

Såvel som tværvangen foran på køretøjet har bagpanelet bag på køretøjet, også en vital funktion. Bagpanelet skal kunne modstå påkørsel bagfra. Hulrummet i bagpanelet skal behandles med hulrumslanse, og gennem eksisterende huller.

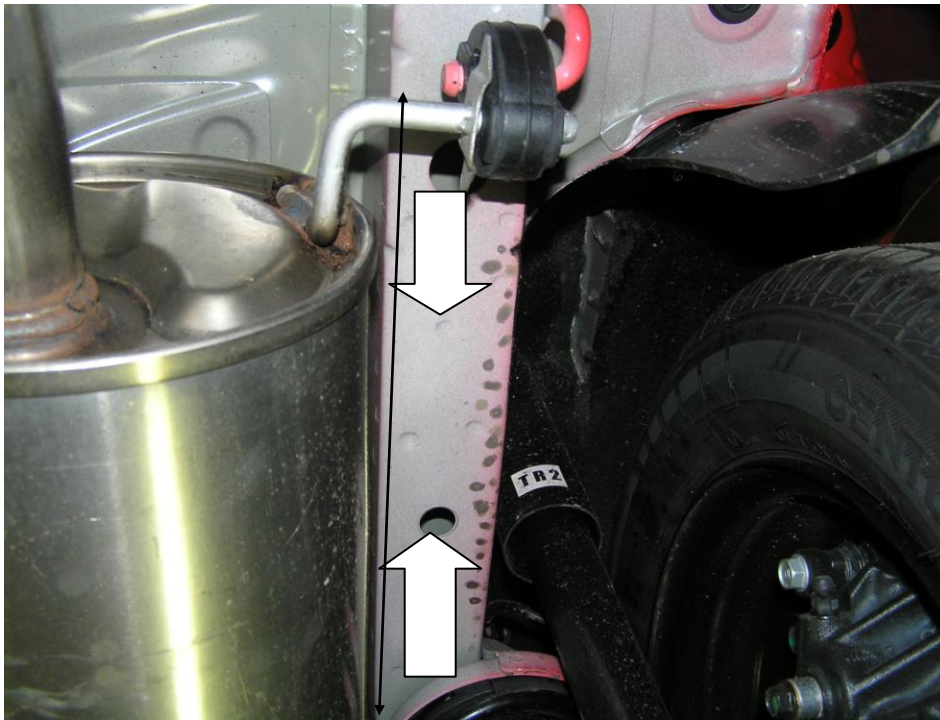
### Bundsektionen (6,9 %)

**Bagvange - over bagbro.**

Hulrummet i bagvangerne skal ligeledes behandles med hulrumslanser. Bagvangerne før – over og efter bagbroen - er ofte fremstillet af lidt kraftigere materiale end de øvrige vanger på vognbunden. Bemærk diverse forstærkninger, pladeoverlæg samt boltebefæstelser. Da bagbroen og diverse forbindelsesstænger monteret på bagvangen har stor betydning for køretøjets sikkerhed og styreegenskaber, skal hulrummene her omgærdes af særlig opmærksomhed.

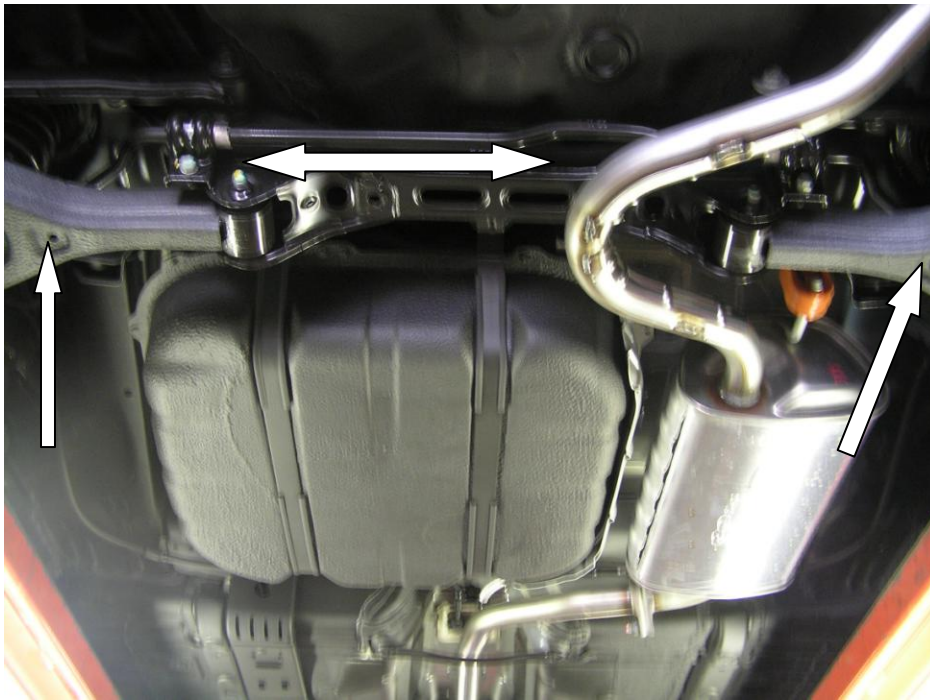
### Mekaniske komponenter – bagbro og bærearmer (5,9 %)

#### Rustbeskyttelse af bagbro og bærearmer.

Bagbroen ses i mange udformninger og udførelser, men gældende for disse forskellige typer er at der ofte er tale om støbte eller svejste enheder, som er monterede med diverse ophæng og beslag. Hulrummene i bagbroen er kritiske områder, som skal påføres rigeligt med produkt. Vær især opmærksom ved de boltede gennemføringer (ofte er der en rørbøsning indvendigt i hulrummet) samt ved monteringsbeslagene til vognbunde.

Bærearmenes befæstelser i den fremadvendende del (forreste punkter vendende imod kørselsretningen) vil ofte være de første, der tager imod vand og snavs, og er derfor ekstremt modtagelige for rustangreb.

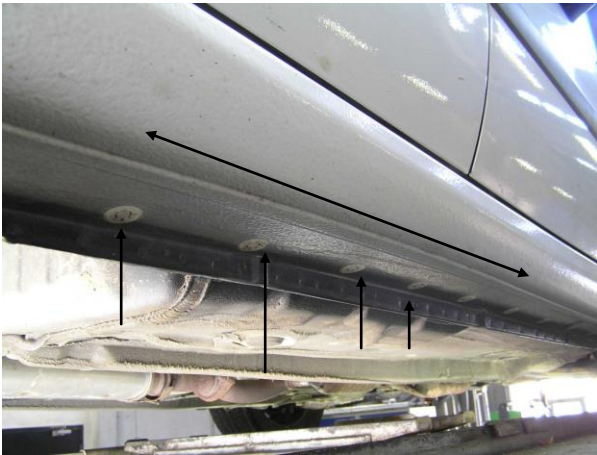
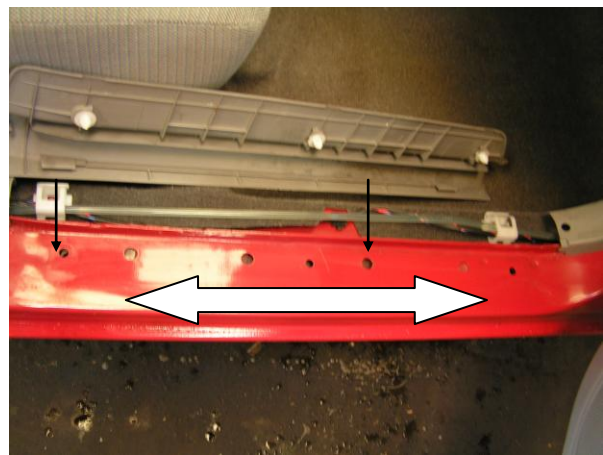
### Dørpanel (4,9 %)

#### Behandling af hulrummene i dørpanelerne.

Dørpanelerne, som er placeret imellem for og baghjul i begge sider, består ofte af adskillige hulrum og mellempaneler, som ikke umiddelbart er synlige. For at skaffe sig adgang til hulrummene er det vigtigt at henvise til sprøjteskemaerne og tekniske beskrivelser af behandlingsmetoder. Desuden skal såvel propper, som giver adgang i forreste og bageste del af dørpanelerne, afmonteres (i hjulkasserne). Propper, som befinder sig i bunden af panelerne, skal afmonteres. Eventuelt afmonteres indstigningstrin i døråbningen, hvis det er muligt.

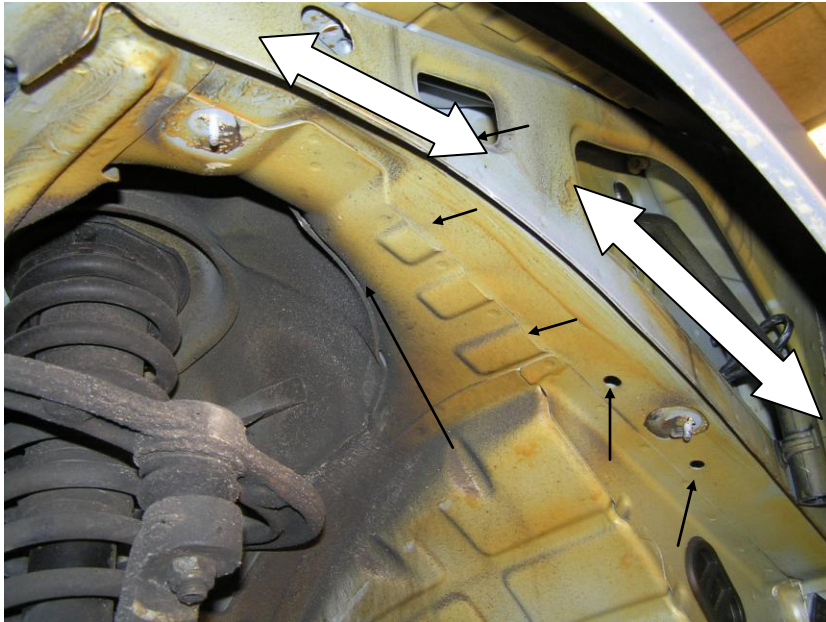
### Forskærm (3,9 %)

#### Behandling af forreste hjulkasser.

Forudsætningen for at kunne behandle de forreste hjulkasser, er at inderskærmene afmonteres. Der foretages grundig afvaskning og en effektiv tørring af hele hjulkassen. Hjulkassen kan kun behandles med rustforebyggende effekt ved at afmontere inderskærmene.

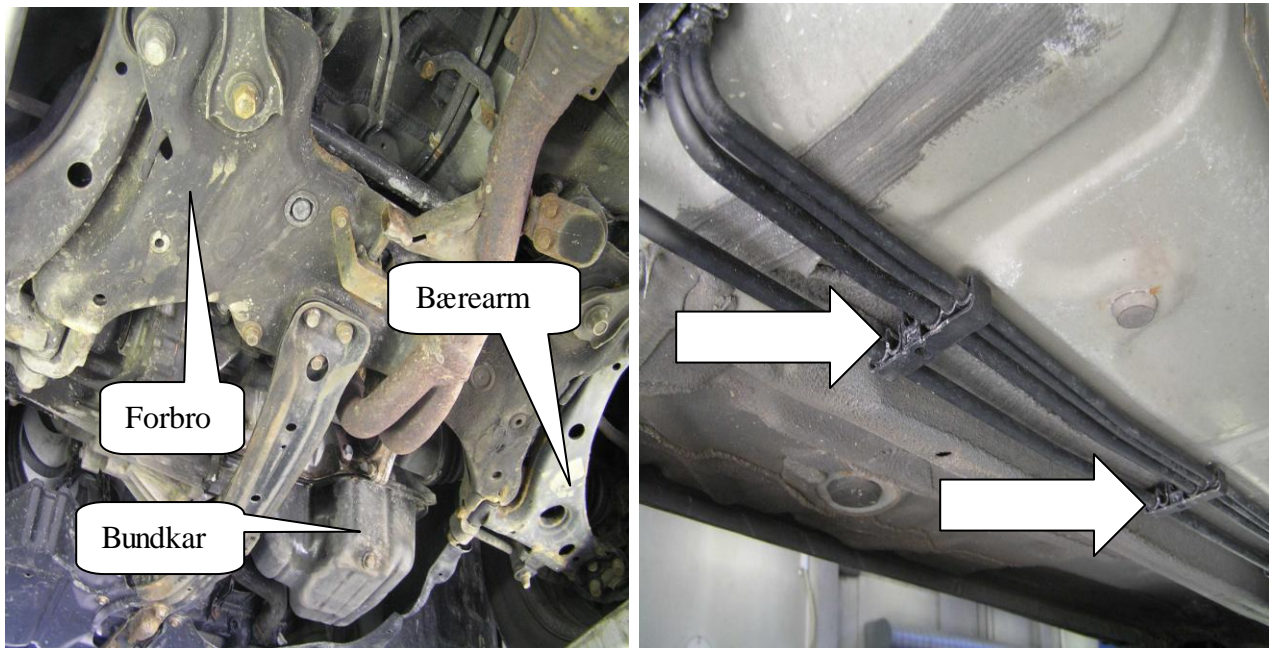
### Forbro - bagbro og bremserør (3,9 %)

#### Behandling af mekaniske komponenter som forbro/bagbro o.l. på køretøjets udvendige bund.

De mest sårbare komponenter på køretøjets udvendige bund, er alt det, som er boltet til vangerne, her specielt forbro, bagbro, bærearne, fjederben, traverser, ophæng, samt alle hulrum i de nævnte komponenter.

Desuden er komponenter, som holder f.eks. brændstoftanken på plads, områder ved benzinpumpe og lastafhængig bremsekraftregulator, samt ved monteringspunkter for anhængertræk rustdisponible områder. Desuden er et område omkring holdere for bremse/og hydraulikrør, samt selve bremserørene meget vigtigt sikkerhedsmæssigt.

Anvend lanser, hvis hulrummene har en samlet længde over 20 cm.

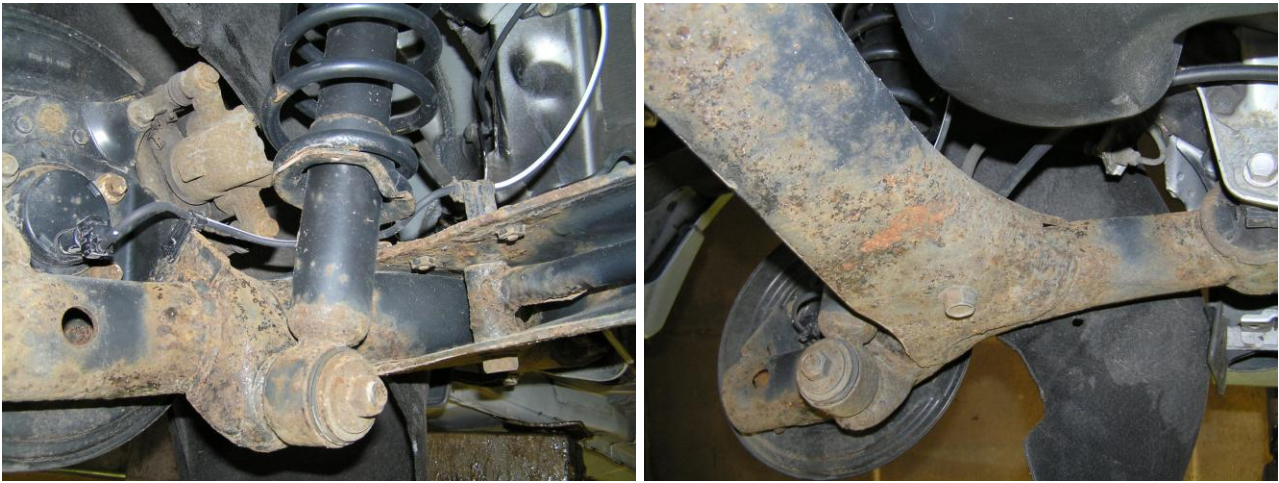
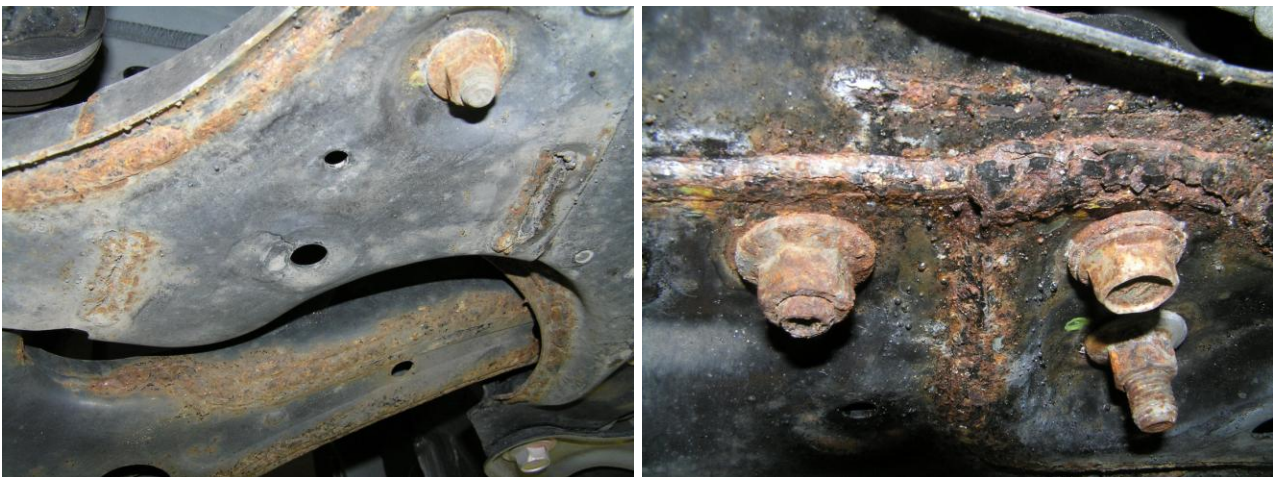
Der ses fortsat biler, som ikke er blevet behandlet fra nye eller inden for det første år. Desværre ses der i flere tilfælde uoprettelige skader på især de sikkerhedsmæssige områder på bilerne inden for bare 4 til 5 år.

Ovenfor viste billeder er et udsnit af eksempler på køretøjer, som ofte i forbindelse med første periodiske syn (efter 4 år), af synspersonalet ganske fornuftigt anbefales et besøg på et rustbeskyttelsescenter.

Ovennævnte områder består af meget kraftigt materiale, og alle områder har stor indflydelse på køretøjets færdselssikkerhedsmæssige tilstand.

I de fleste tilfælde ville en hurtig indsats have forhindret disse fremskredne rustangreb. Nu er der kun mulighed for at bremse den videre udvikling.

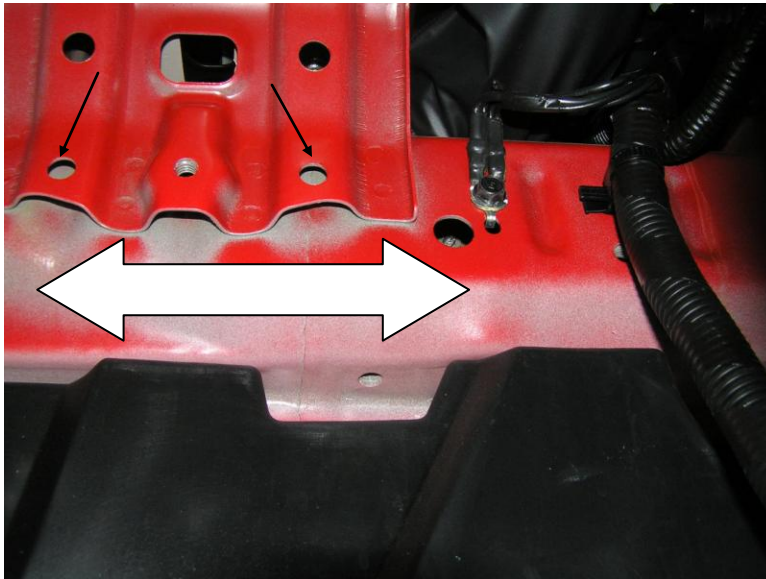
## Forvanger i motorrummet (3,4 %)

### Behandling af hulrum og overflader på forvanger i motorrummet.

Forvangerne i motorrummet er kraftige vanger, som dels skal bære motoren, men også tage imod en del stød og vibrationer fra hjulophæng og styretøjet, samt bære en del af styrken ved en påkørsel. Forvangerne består ofte af mange svejsninger i forbindelse med monterede forstærkninger og boltede påbygninger. Desuden er der et utal af borede eller udstansede huller, hvorigennem der er adgang til behandling af hulrummene.

Vigtigheden af at holde disse sikkerhedselementer frie for rust er meget stor. Der skal derfor udvises stor omhu ved behandling fra forreste vangespids til bageste del af vangen, bag fjederbenstårnet ved torpedopladen.

På varevogne og firehjulstrækkere (FWD) skal man henlede særlig opmærksomhed til nævnte vanger, da disse ofte er en del af køretøjets chassisramme, som ofte er gennemgående fra køretøjets front til bagende. Disse ofte noget kraftigere vanger, repræsenterer store kolde pulverlakerede overflader, og er ofte fremstillet af ståltyper, der især ved nævnte samlinger og svejsninger er meget disponible for rust. I hulrummene på de kraftige forvanger og længdevanger under køretøjet, vil vi ofte anbefale en hulrumsbehandling hvert af de første 3-4 år.

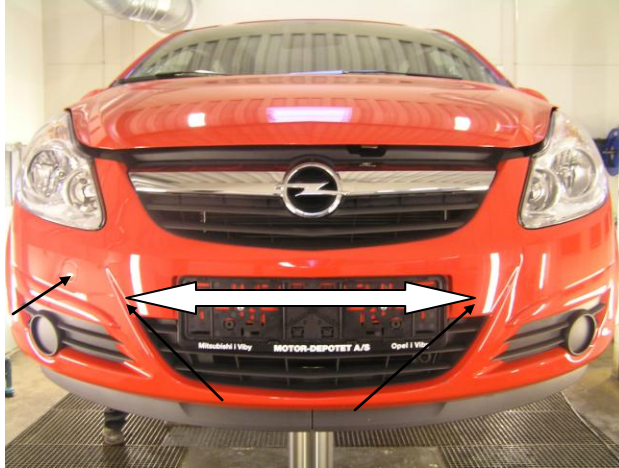
### Forkofanger – forpanel (2,9 %)

#### Rustbeskyttelse af kofangerbefæstelser.

Forreste kofangerbefæstelser (hvor kofangeren er monteret på forvangerne) er oftest nemmere at se og dermed behandle ind igennem forreste gitter. Behandles, når køretøjet er på lift og i øjenhøjde. Metaloverflader og forstærkninger i køretøjets front er meget udsat for vand under kørsel. Derfor skal disse blottede overflader behandles. Bemærk gevinstykke for trækkrog samt dele af tværvange kan behandles via plastdæksel i køretøjets front.

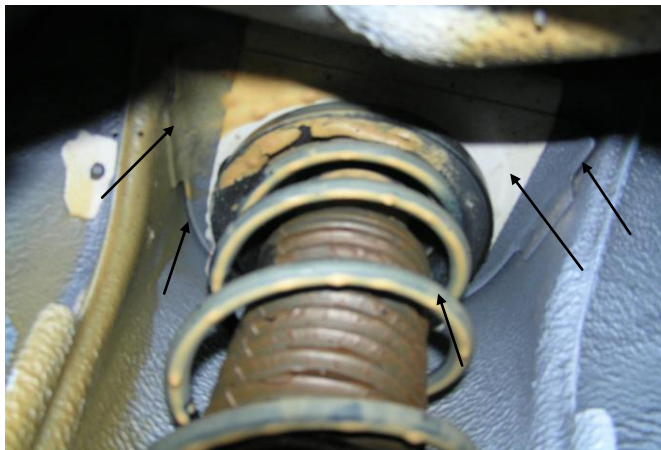
#### Rustbeskyttelse af fjederbenstærke i hjulkasser.

Den øverste del af fjederbenstærket (hvor fjederbenet er monteret i inderskærmen) er ofte helt fritlagt, til trods for at der er monteret inderskærme i hjulkasserne. Vær opmærksom på at hele den øverste del af fjederbenstærket behandles, og henled i den forbindelse speciel opmærksomhed på at hulrummet ved pladeoverlægget i den øverste del af fjederbenstærket får tilstrækkelig hulrumsprodukt imellem overlæggene.

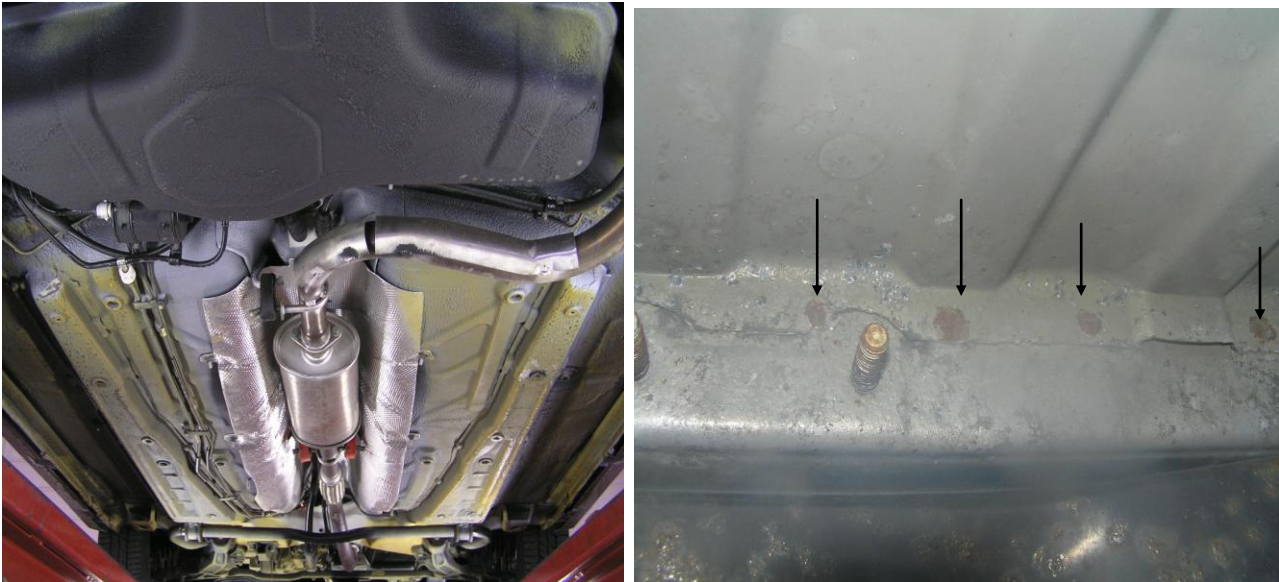
### Bundsektionen (2,9 %)

#### Behandling af tværvanger og hulrum i bundsektionen.

Køretøjernes udvendige bundplade, vanger og påbyggede dele som forbro, bagbro, bremsørør og meget andet, som sidder ubeskyttet på vognbunden er meget sårbart, og altid udsat for fugt, snavs og salt - især i vinterhalvåret.

Hulrum og overflader skal udvises særligt omhu og grundighed i forbindelse med behandlingen. Der findes adskillige hulrum og beslag på vognbunden, som fra den dag køretøjet udsættes for fugt straks starter udviklingen af overfladerust. Bemærk på billedet, hvor der er foretaget samling af bundplade til vange med punktsvejsninger, at disse områder nu er helt ubeskyttede, og korrosion er påbegyndt.

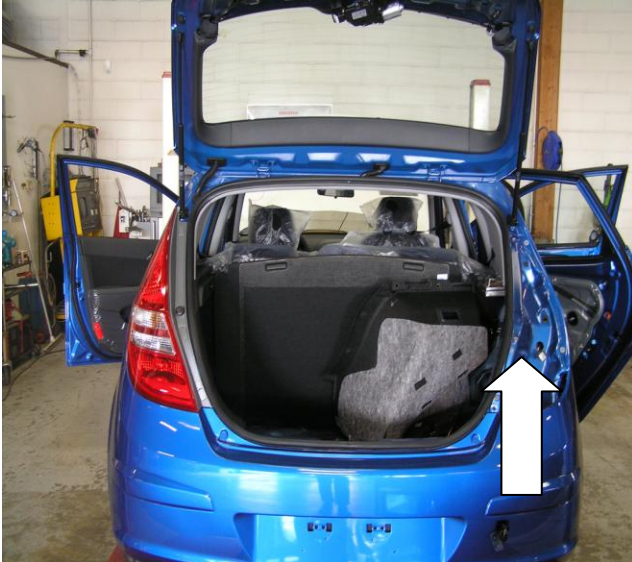
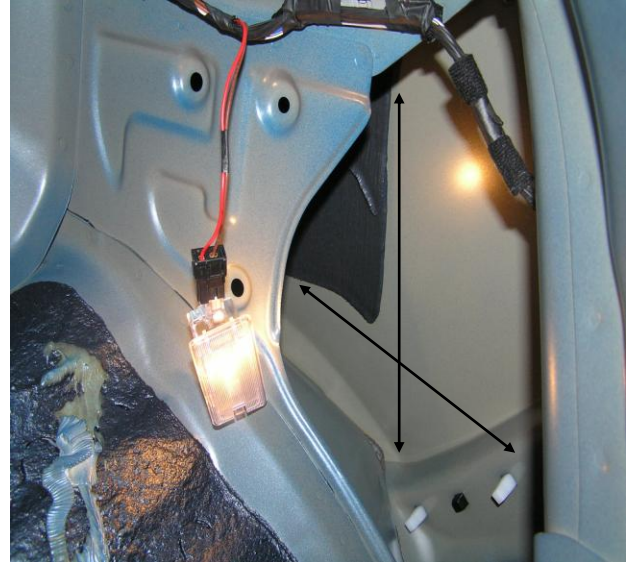
### Baghjørne

#### Rustbeskyttelse af baghjørner.

For at kunne behandle effektivt i begge baghjørner på køretøjet skal der - jf. sprøjteanvisningen for køretøjet - foretages en afmontering af baglygterne.

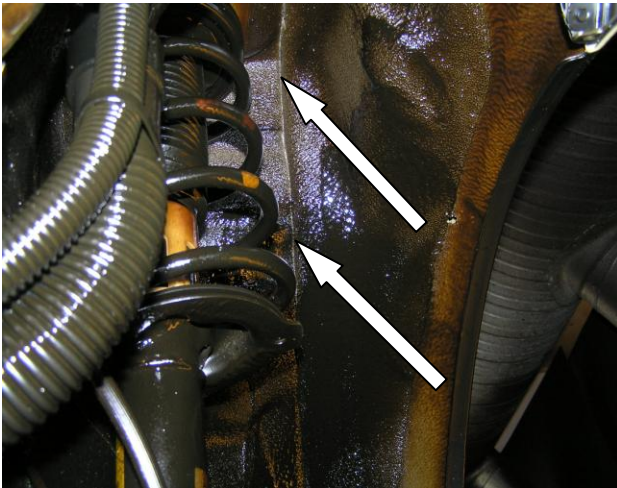
1.

#### Rustbeskyttelse af de bageste hjulkasser.
