Tätskikt

Tester av tätskikt av folietyp 2013-2014
Peter Bratt

Tester tätskikt av folietyp

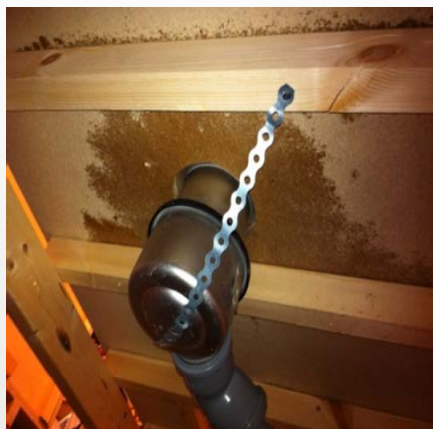
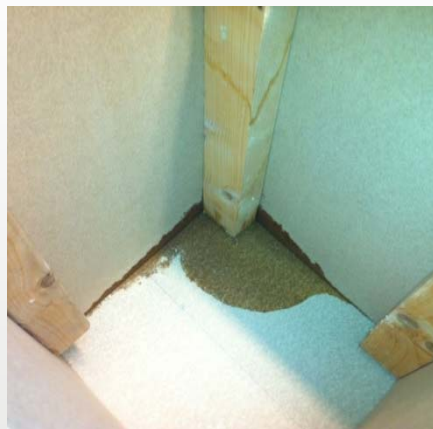
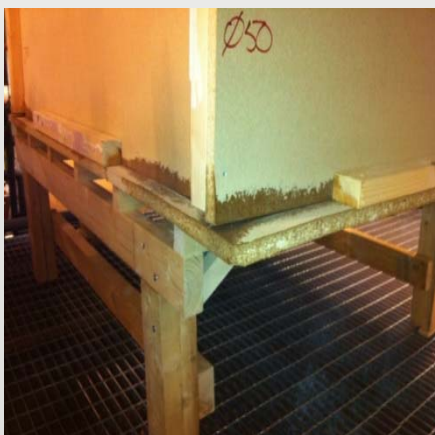
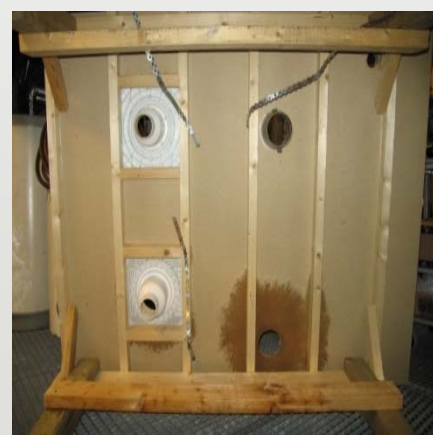
10 prov hade synliga läckage på utsidan

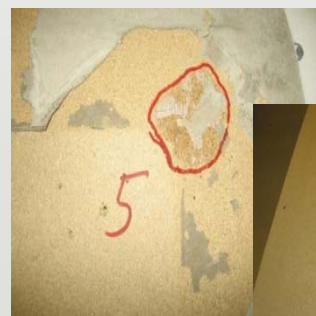
7 prov visade läckage när tätskikt
demonterades
