# Metanemission fra danske biogasanlæg

Håndbog

Identificering og reparation af lækager

**Kasper Stefanek, Martin Nørregaard Hansen og Søren Gustav Rasmussen**  
**AgroTech**

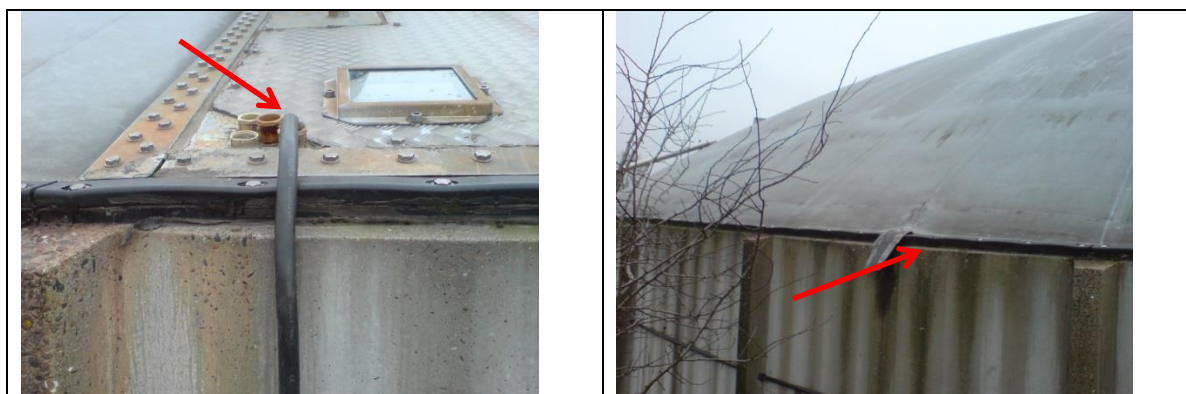
**Figur 1. Eksempler på lækager ved samlinger. Til venstre ses lækage ved slangegennemføring. Til højre ses lækage ved samling mellem betonvæg og membran på efterafgasningstank**

De identificerede lækager var langt overvejende samlinger mellem betongvæg og membran (Figur 1). Der er ikke umiddelbart nogen nem teknisk løsning til reparation af disse typer lækager. Disse lækager er derfor generelt ikke blevet repareret af biogasanlæggene og som følge heraf er der ikke målt på disse lækager i 2. målerunde. Metanemissionen fra disse ikke reparerede lækager antages derfor at være lig med emissionen målt i 1. målerunde.

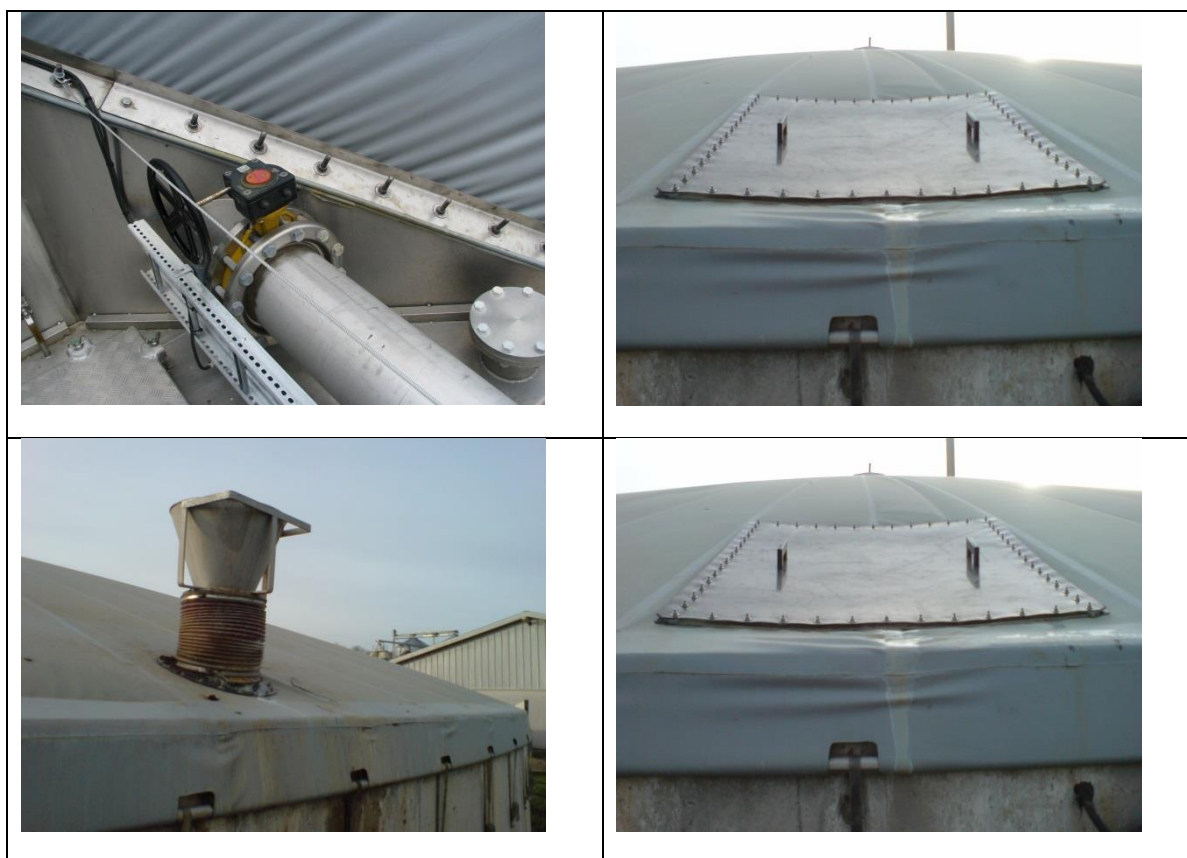
Lækagerne 5-11 i ovenstående tabel var lækager identificeret på tre nyetablerede duge på efterafgasningstanke (Figur 2). Resultaterne af den 1. undersøgelse blev i enkelte tilfælde brugt af biogasanlæggene til at få leverandøren til at udbedre identificerede lækager. Det er også erfaringen fra andre målinger (ikke inkluderet i dette projekt), at der kan være lækager på ny

**Figur 2. Eksempler på lækager ved samlinger på nyetablerede duge på efterafgasningstanke. Alle lækager blev detekteret i 2. målerunde, og der er således ikke registreret hvilke løsninger, der er anvendt til udbedring af lækagerne.**

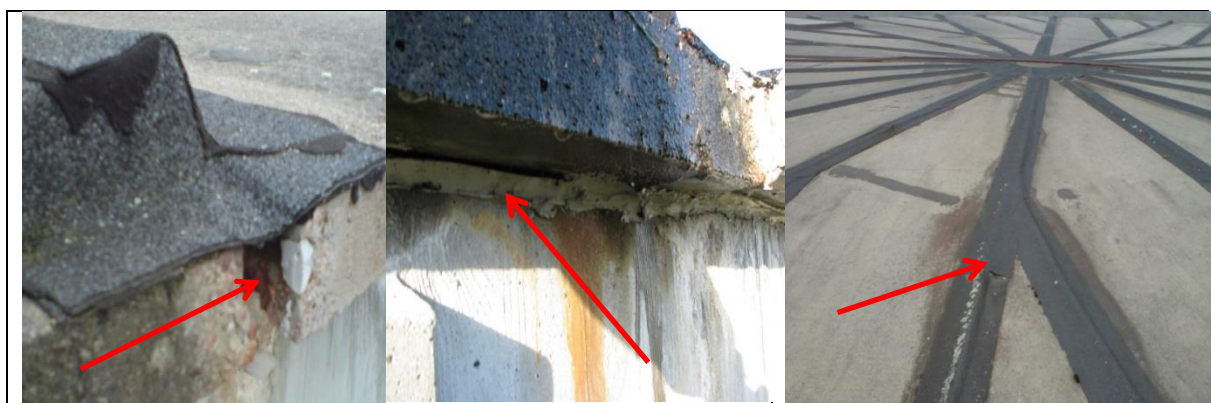
Lækagerne 1-4 i Tabel 2 skyldtes alle sprækker mellem betonfag på et efterafgasningslager med fast top. Lækage 1 (Figur 3, midt.) skyldtes sprækker mellem væg og top, som blev repareret med fugemasse, hvorved emissionen blev reduceret med mere end 90 %.

**Figur 3. Eksempler på lækager mellem betonfag på efterafgasningstanke. De to billeder til venstre viser samme lækage mellem væg og overdækning, henholdsvis før og efter reparation med fugemasse. Nederste billede til venstre viser lækager mellem betonfag i overdækning på efterafgasningstanke.**

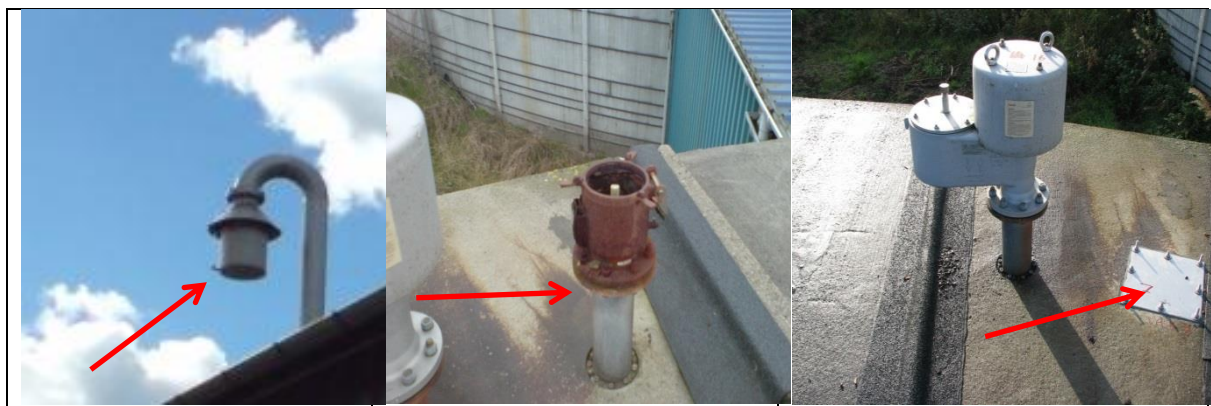
Derudover blev der registreret en utæt vandlås i 2. målerunde på en nyetableret reaktortank (Tabel 3, lækage 33; Figur 4). Denne blev fyldt op før der kunne foretages målinger, og metantabet fra denne utætte vandlås indgår derfor ikke i opgørelsen. Det er dog vurderingen ud fra optagelserne med det optiske IR gaskamera, at emissionen var betydelig før vandopfyldningen.

**Figur 4. Eksempler på sikkerhedsventiler på biogasanlæg. Billedet til venstre er en vandlås på gaslager. Det midterste billede viser en gammel inaktiv og utæt sikkerhedsventil, som på billedet til højre er afmonteret, hvorefter hullet er lukket med metalplade.**

Lækage 27 og 28 er to ældre sikkerhedsventiler på to efterafgasningstanke på det samme biogasanlæg (Figur 4). Sikkerhedsventilerne var ikke længere i drift, og der var ved målingerne etableret nye sikkerhedsventiler på efterafgasningstankene. Alligevel var der lækager fra de gamle ventiler. Løsningen blev at afmontere de gamle sikkerhedsventiler og lukke hullet i tanken med plader. Dette var en både nem og billig løsning, som af driftslederen blev anslået til under 1.000 kr. for løn- og materialeudgifter. Driftslederen vurderer desuden, at der ikke er behov for vedligeholdelse af reparationen fremover. Metanemissionen blev ved reparationerne reduceret fra ca. 1.000 m<sup>3</sup> metan/år til 0 m<sup>3</sup> metan/år.

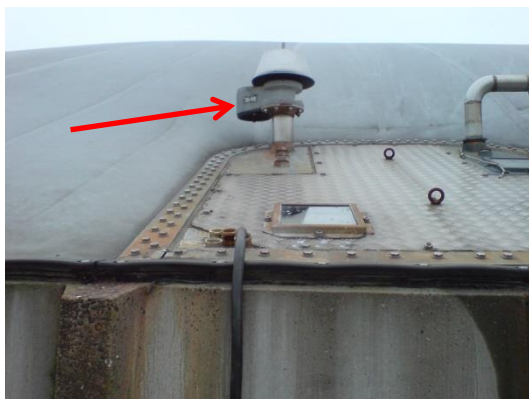
Også nyere tryk/vakuum-ventiler kan være utætte. Der blev dog målt en forholdsvis begrænset emission fra disse (Figur 5, lækagerne 30, 31, 32, 38, 39, 40 og 42). Lækagerne vurderes at skyldes, at der har været skumning i tanken, eller at ventilerne kortvarigt åbner grundet for højt reaktortryk. Herved kan der sætte sig urenheder på tætningsfladerne i ventilen. Det er derfor nødvendigt at efterse og rense ventilerne med jævne mellemrum, og specielt i forbindelse med at skumning eller utilsigtet højt gastryk i reaktoren har fundet sted.

**Figur 5. Eksempel på lækage fra tryk/vakuumsikkerhedsventil.**

På et af biogasanlæggene havde man tjekket tryk/vakuum ventilen og fundet at teflon pakningen var defekt. Prisen for indkøb og udskiftning af teflonpakningen blev vurderet af driftsledelsen til at være under 1000 kr. Fremover vil det samme anlæg ændre vedligeholdelsesproceduren og efterse tryk/vakuum-ventilerne med læksøger spray en gang pr. måned.

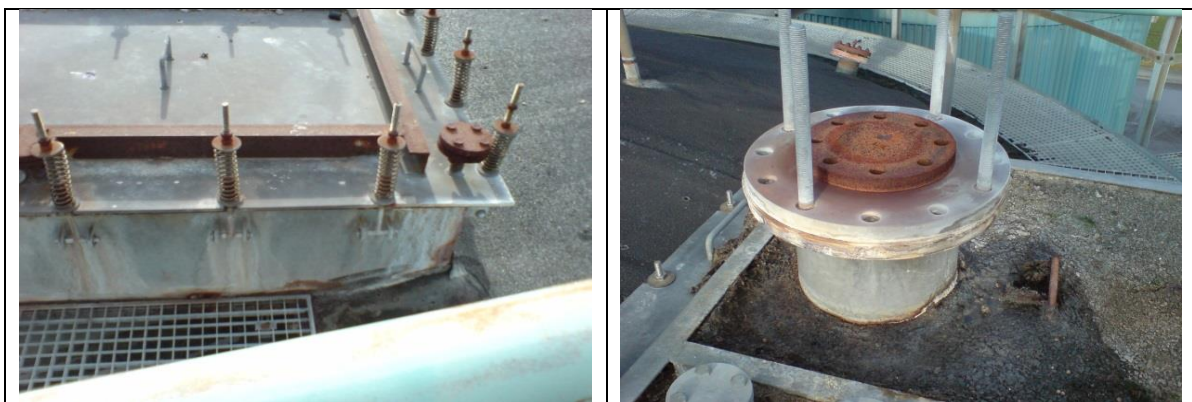
Lækage 29, 34, 35 og 36 er lækager i forbindelse med springplader (Figur 6). Der blev målt forholdsvis høje emissioner fra springpladerne, fra 2.288 til 10.647 m<sup>3</sup>/år. Efterfølgende blev lækagerne 34, 35 og 36 udbedret; lågene blev afmonteret, pakfladerne rensed og efterfølgende smurt med en pasta der kan tåle gaspåvirkningen. De samlede omkostninger blev af driftslederen vurderet til at udgøre under 1.000 kr. Driftslederen på anlægget vurderer derudover, at springpladerne skal efterses 1 gang pr. år, samt når de har været lettet.

Emissionerne fra de tre eftersete springplader blev reduceret fra totalt 26.243 m<sup>3</sup> til 947 m<sup>3</sup> metan/år. Emissionen fra den springplade, som ikke blev efterset steg fra 2.288 til 5.274 m<sup>3</sup> metan/år. Dette indikerer en løbende forøgelse af metanemissionen fra den aktuelle springplade. Forøgelsen kan dog også skyldes, at emissionstabet også afhænger af de aktuelle trykforhold i reaktor eller lagringstanke.

**Figur 6. Eksemplar på springplader: Til venstre ses en ældre springplademodel, hvor tætningspladen holdes nede af forspændte fjedre. Til højre ses en simpel anordning til tryksikring, hvor flangen tætnet mod røråbning og kan løfte sig ved overtryk eller skumning**

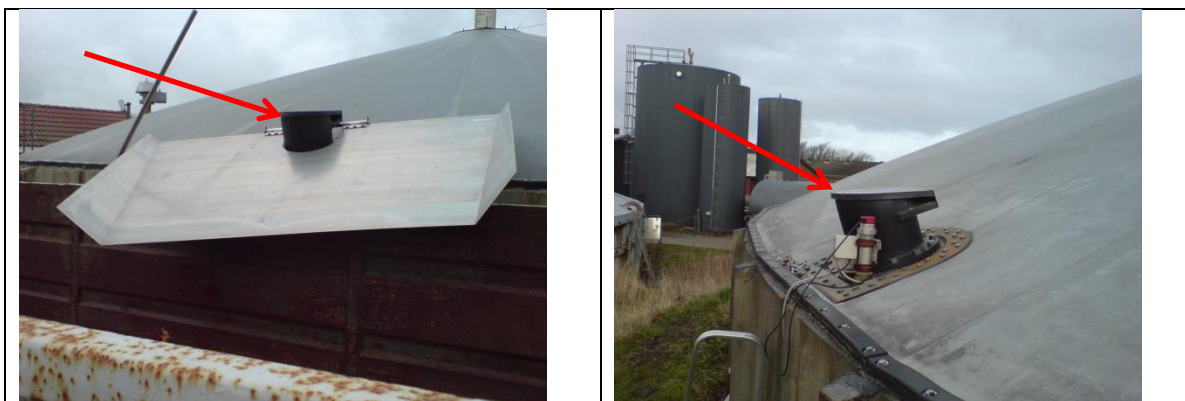
Der blev registreret lækager fra tre klapventiler (lækage 41, 43 og 44). Alle klapventiler er af samme type (Figur 7).

Figur 7. Eksempler på lækager i forbindelse med klapventiler.

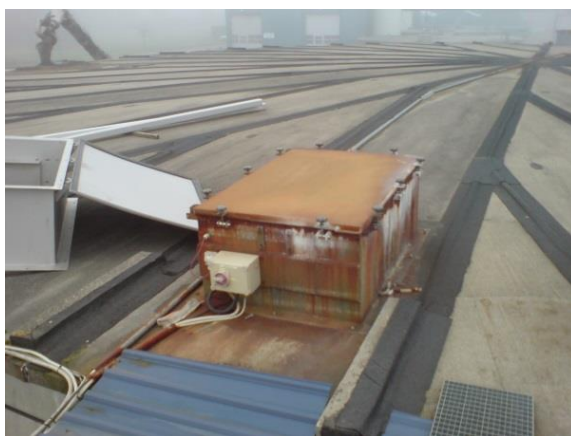
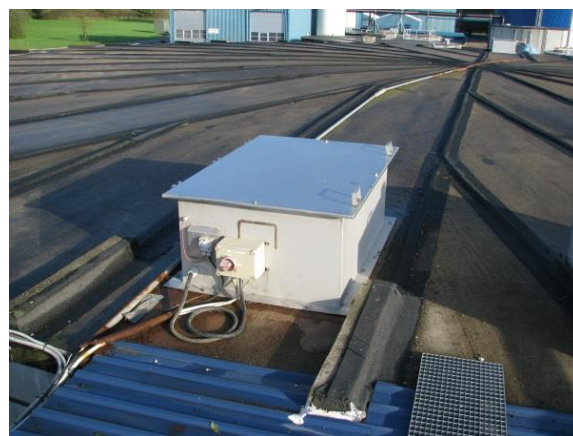
De højeste metanemissioner blev målt i forbindelse med lækager fra fire metalkasser, som var monteret på toppen af to efterafgasningstanke med henblik på at sikre adgang til omrørerne i tankene (lækager 46-49 og Figur 8). Lækagerne fandtes imellem kassernes sider og låg. To af de fire metalkasser var nye, mens de to andre var ældre, men emissionen var næsten ens fra de to nye kasser sammenlignet med de to ældre kasser. Det skal nævnes, at de nye kasser ved den 1. måling ikke var færdigmonteret, bl.a. var flere bolte ikke spændt. Ved 2. måling var de gamle kasser skiftet til nye, og alle kasser var færdigmonterede, hvilket reducerede emissionen med ca. 95 % til 9.584 m<sup>3</sup> metan/år.

At skabe adgang til neddykkede omrøresystemer, og samtidig sikre at adgangen efterfølgende kan lukkes gastæt, kan være en udfordring. Den i (figur 8) viste konstruktion er ikke optimal. Der er for få boltbespændinger langs kanterne, og der mangler boltbespændinger i hjørnerne. Den store afstand mellem boltene gør at materialet kan give sig og derved ikke tætnes tilstrækkeligt.

**Figur 8. Metalkasser på toppen af efterafgasningstanke, som sikrer adgang til omrører. Til venstre en ældre kasse, som på billedet til højre er udskiftet med en ny.**

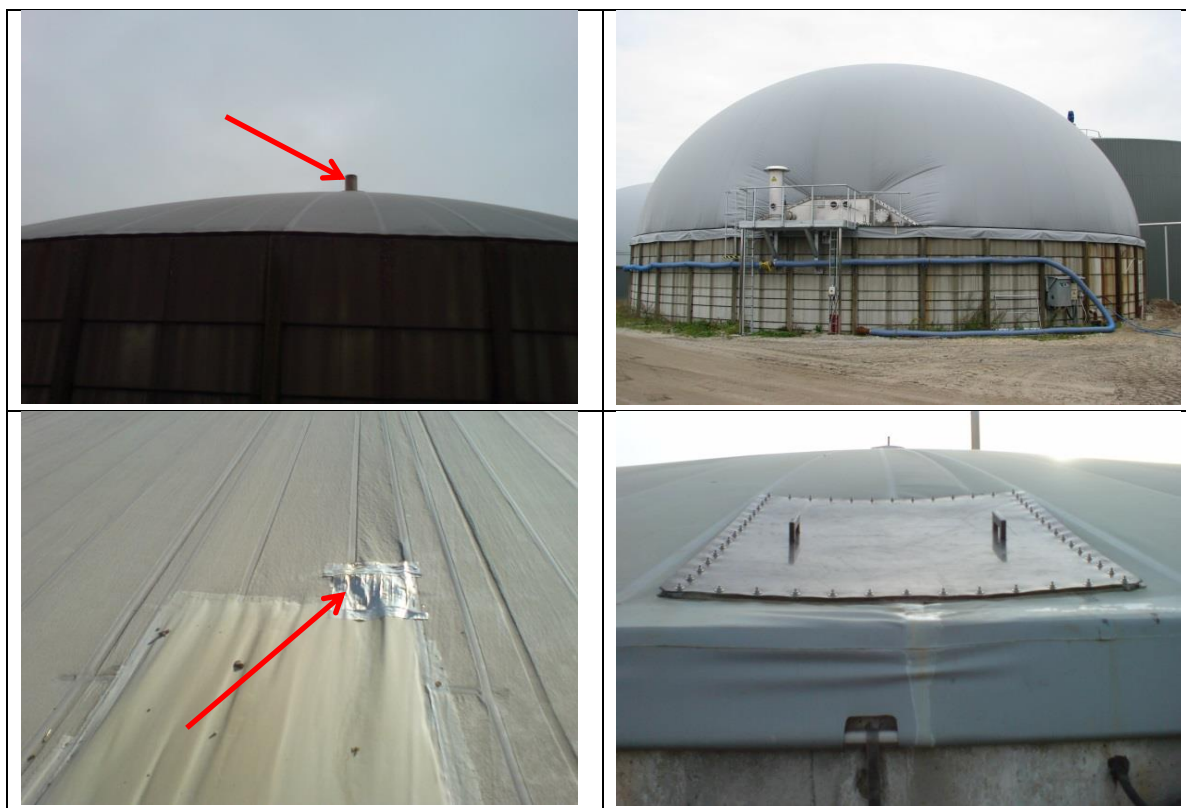
Lækagerne 55-62 (Tabel 4) var alle fra samme membran på en efterafgasningstank (Figur 9). Flere af lækagerne havde allerede været forsøgt lappet af driftspersonalet på anlægget, bl.a. med gaffatape, som dog ikke holdt tæt. Det var også allerede besluttet, at membranen skulle udskiftes. Den samlede emission før udskiftning af membran udgjorde 88.586 m<sup>3</sup> metan/år, og efter udskiftningen 2.245 m<sup>3</sup> metan/år.

**Figur 9. Eksempler på øvrige lækager og deres reparation. Øverste til venstre: Lækage ved mastetop på efterafgasningstank. Øverst til højre: Samme efterafgasningstank, men med ny membran. Nederst til venstre: Lækage i membran på efterafgasningstank. Membranen er forsøgt lappet med gaffatape. Nederst til højre: Samme efterafgasningstank, men med ny membran**

Emissionen efter monteringen af den nye membran skyldtes 3 lækager (nr. 9, 10 og 11 i Tabel 2). Omkostningerne ved udskiftning af membranen på efterafgasningstanken udgjorde ca. 250.000 kr., men set i forhold til at metanemissionen blev reduceret med 86.341 m<sup>3</sup> metan/år er tilbagebetalingstiden forholdsvis kort. Hvis værdien for 1 m<sup>3</sup> metan sættes til 5 kr., beløber den reducerede emission sig til 431.705 kr./år.

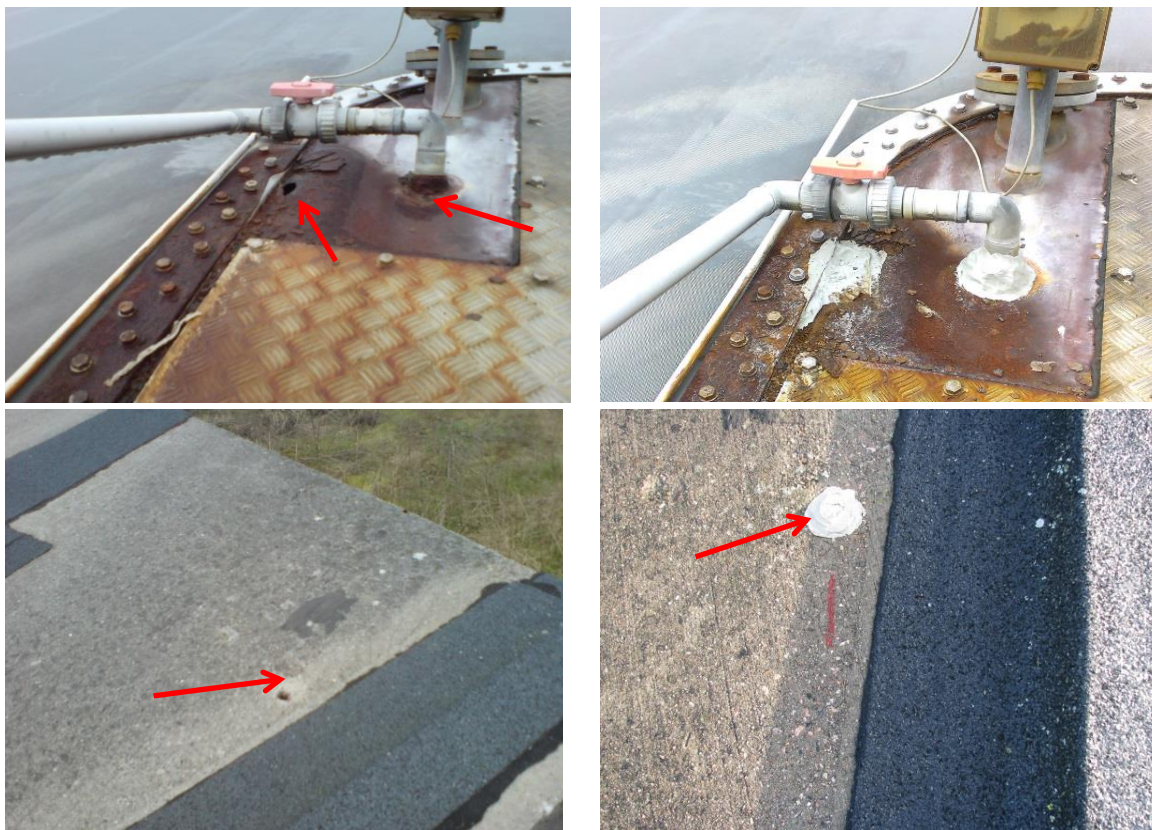
I to tilfælde var de identificerede lækager direkte huller i beton- og metaldele af efterafgasningstanke (lækagerne henholdsvis 45 og 54). Lækagen i metaldelen af en overdækning på en efterafgasningstank (Figur 10, øverste billeder) havde en forholdsvis høj emission på 129.208 m<sup>3</sup> metan/år. Lækagen blev umiddelbart efter målingen lukket med fugemasse, og senere blev hele overdækningen på efterafgasningstanken udskiftet.

Lækagen i betonoverdækningen var et borehul, muligvis fra dengang betonfagene blev løftet på plads og monteret (Figur 10, nederste billeder). Der blev observeret mange borehuller i betonoverdækningen, men de resterende var proppet til, og der blev ikke detekteret lækager fra disse. Lækagen blev lukket med fugemasse, og emissionen før og efter denne reparation var henholdsvis 1.829 m<sup>3</sup> metan/år og 137 m<sup>3</sup> metan/år.

**Figur 10.** Øverst til venstre: Lækage i efterafgasningstank. Øverst til højre: Samme lækage lappet med fugemasse. Nederst til venstre: Lækage i top af efterafgasningstank. Nederst til højre: samme lækage lappet med fugemasse.

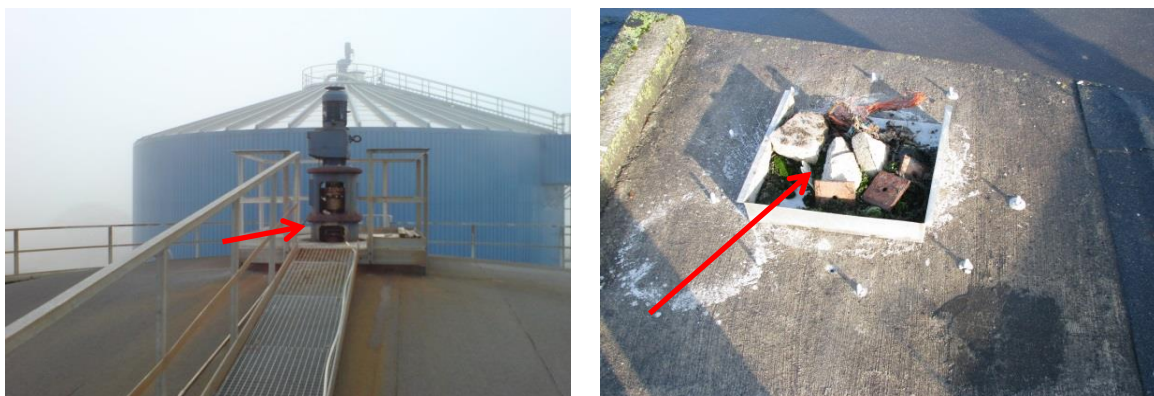
Lækager omkring omrørere har tidligere været omtalt som en potentiel kilde til emission. Dette er til dels forsøgt afhjulpet ved at udskifte en ofte traditionel pakdåse (paksnor og pakbrille), med en labyrinttætning. Der blev således kun identificeret én lækage af denne type (lækage 50 i Tabel 4). Emissionen herfra var 65.691 m<sup>3</sup> metan/år. Da der efterfølgende blev skiftet paksnor, blev emissionen efterfølgende bestemt til 1.105 m<sup>3</sup> metan/år. Omkostningerne til reparationen var under 1.000 kr. og driftslederen nævner, at vedligeholdelse fremover vil bestå af et ugentligt tilsyn og smøring, samt efterspænding hver 2. måned.

**Figur 11.** Til venstre: Pakdåse ved omrører. Til højre: hul i efterafgasningstak. Biogasanlægget var bekendt med hullet, og det var planlagt, at der snarest skulle monteres en metalplade til afdækning.

Lækage 51 (Tabel 4) var et hul i en efterafgasningstank efter en afmonteret ventil eller anden anordning. Driftslederen på biogasanlægget var klar over lækagen, og den var midlertidigt af-

dækket med en metalkasse med vægt i form af sten, og det var planlagt at lækagen snarest skulle afdækkes permanent med en metalplade. Lækagen blev ikke observeret ved 1. måling, men ved 2. måling blev emissionen bestemt til 26.239 m<sup>3</sup> metan/år.
