# Renovering af faldstammer

Renovering af faldstammer set fra brugernes side  
Ved Thor Gosbjørn og Sven Larsen

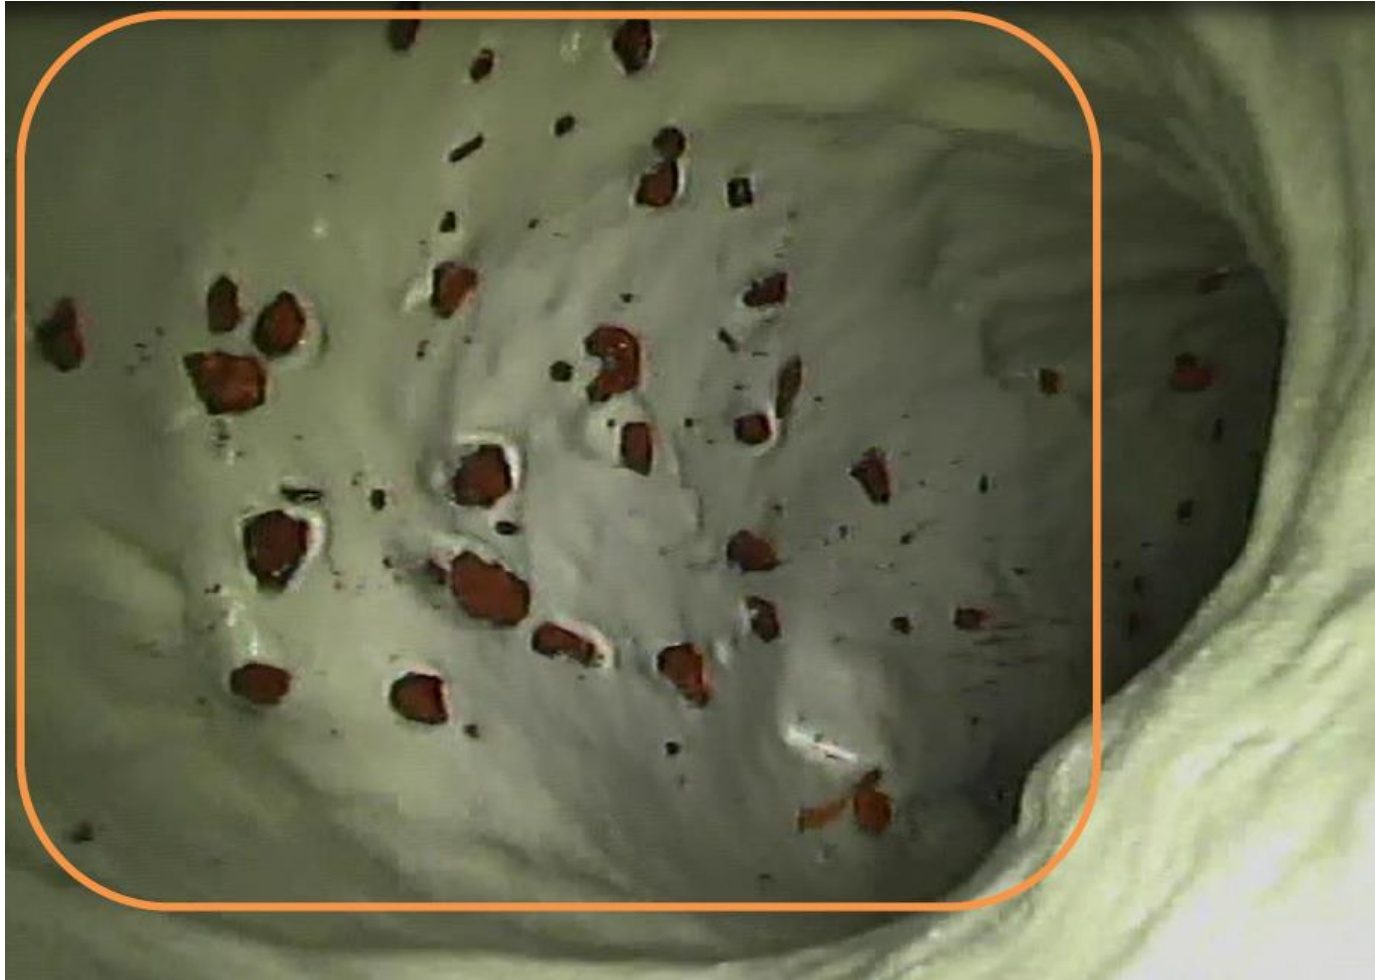
Tydelige rust anmærkning på den  
nymalede faldstammen.

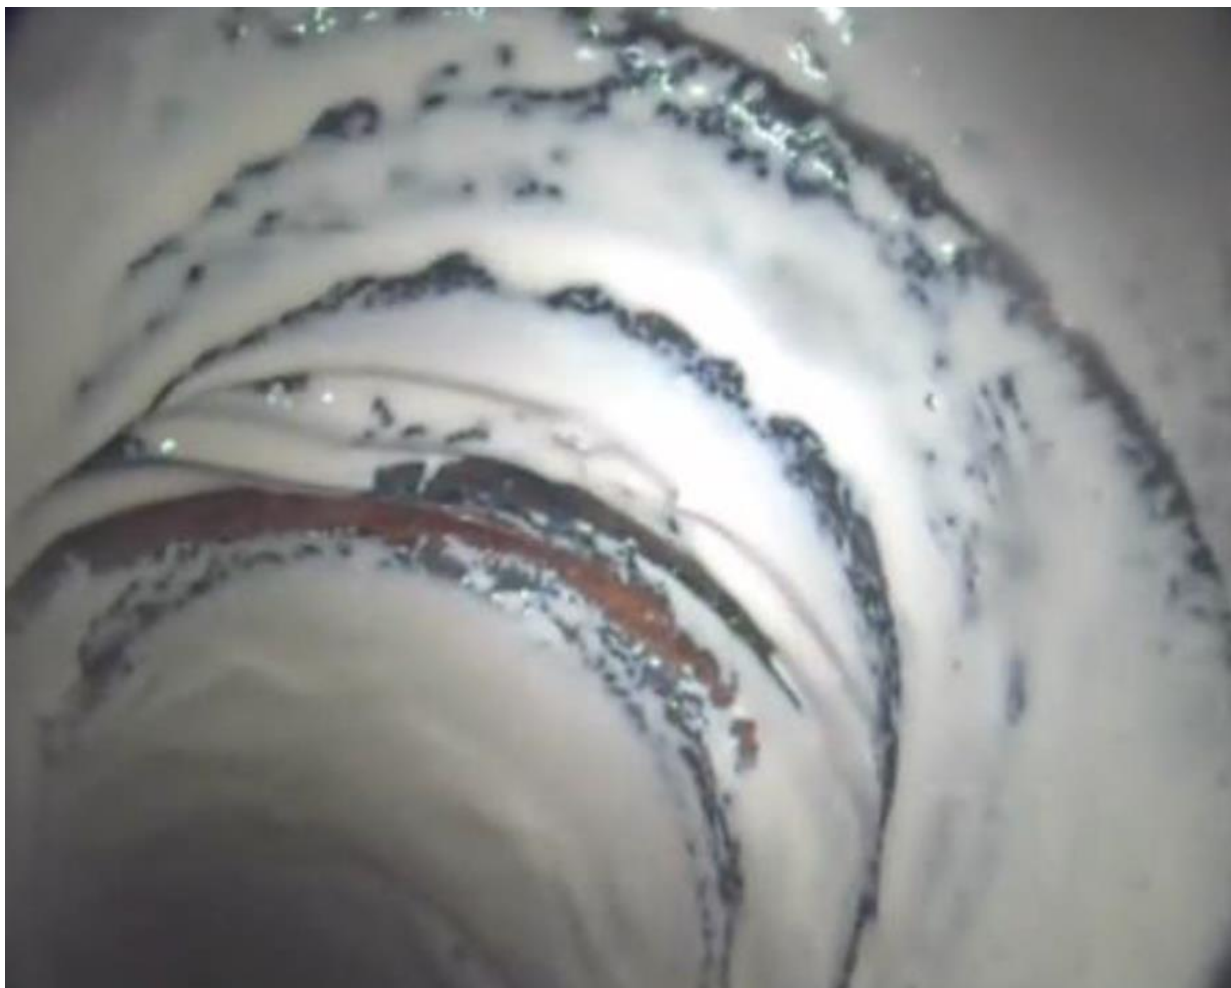
Coatingen i støbejernsrør er ikke coatet helt.

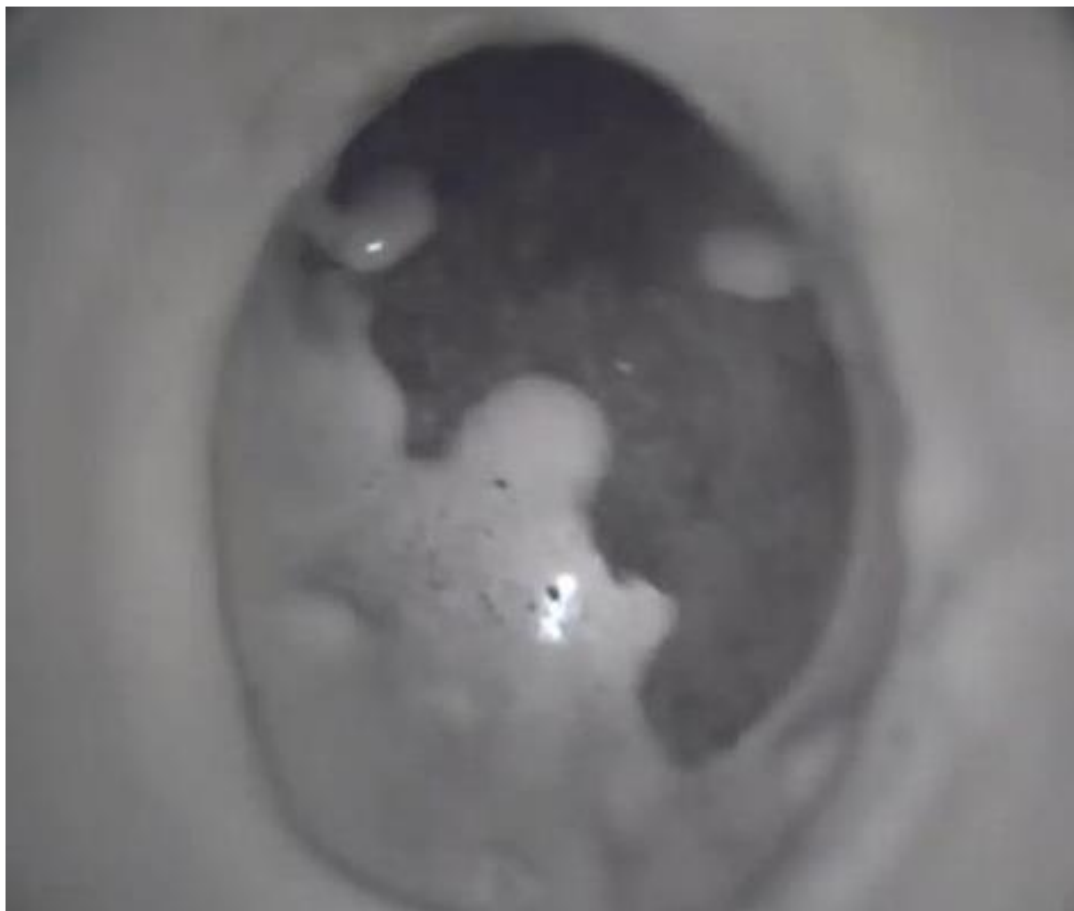
Det har ikke været muligt for TV-inspektionen at køre en fuld kontrol af gulvafløbet, det ligner at der mangler coating af noget af røret.

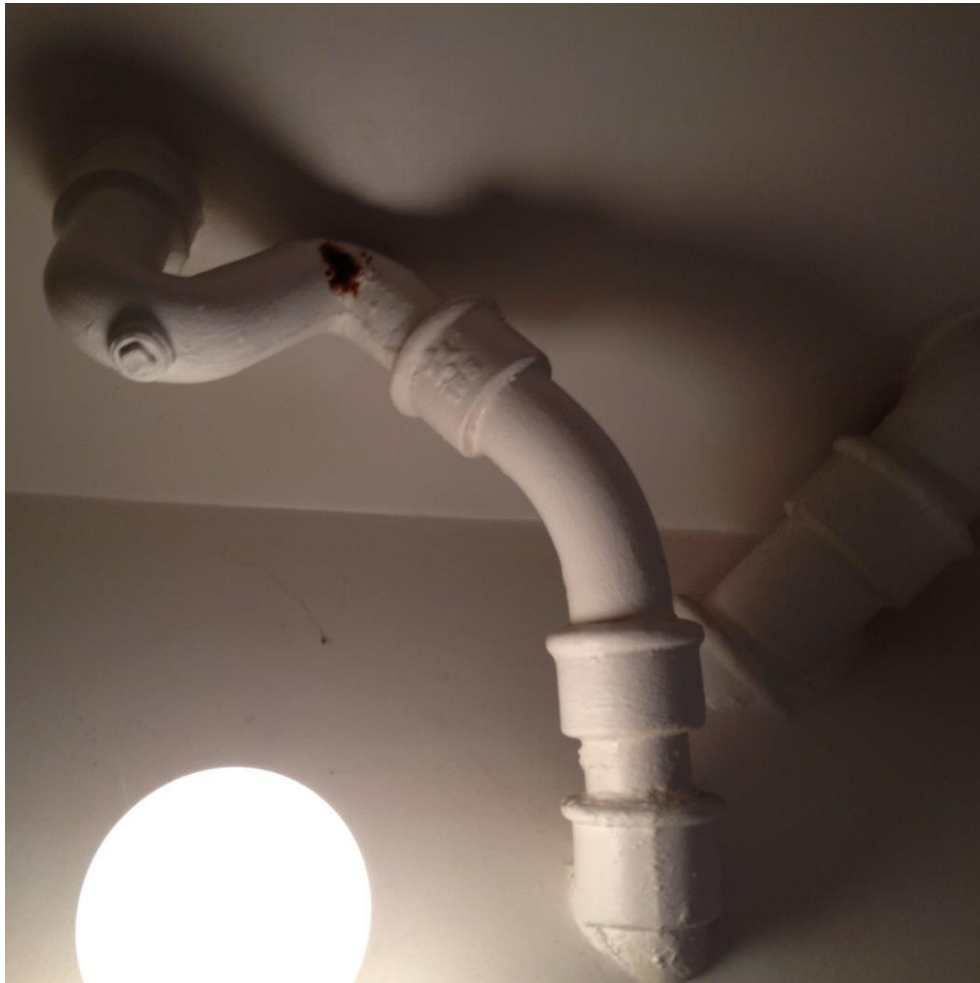
Der kunne ikke udføres TV efter  
på støbejernvandlåsen, det blev efterfølgende  
besluttet at den skulle demonteres og kontrolleres.

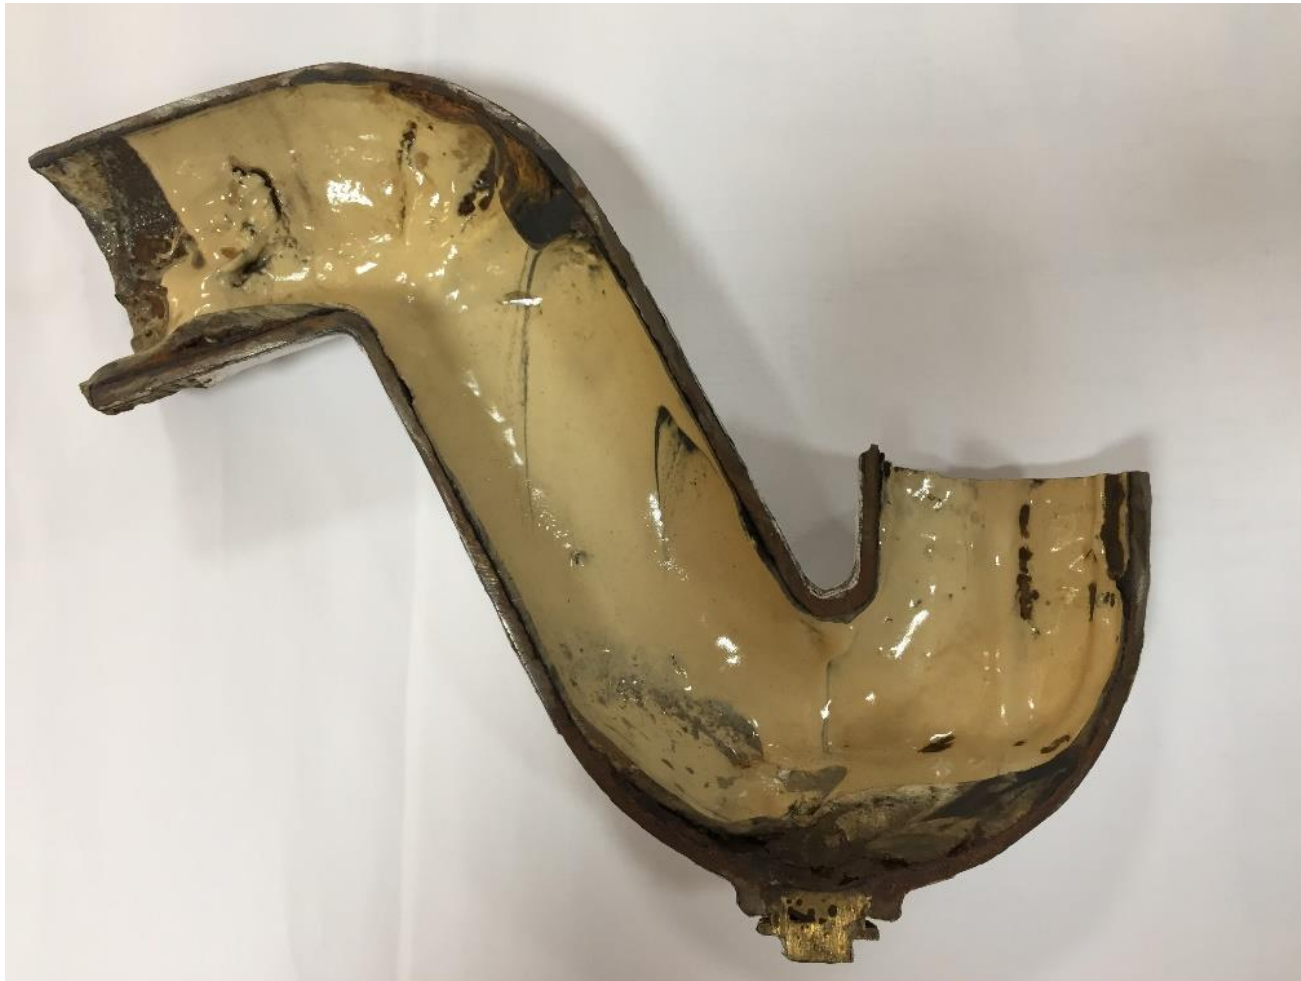
Vandlås kunne ikke udføres tilfredsstillende på grund af aflejringer i bunden, tilsynet valgte derfor at udskifte den på traditionel vis.

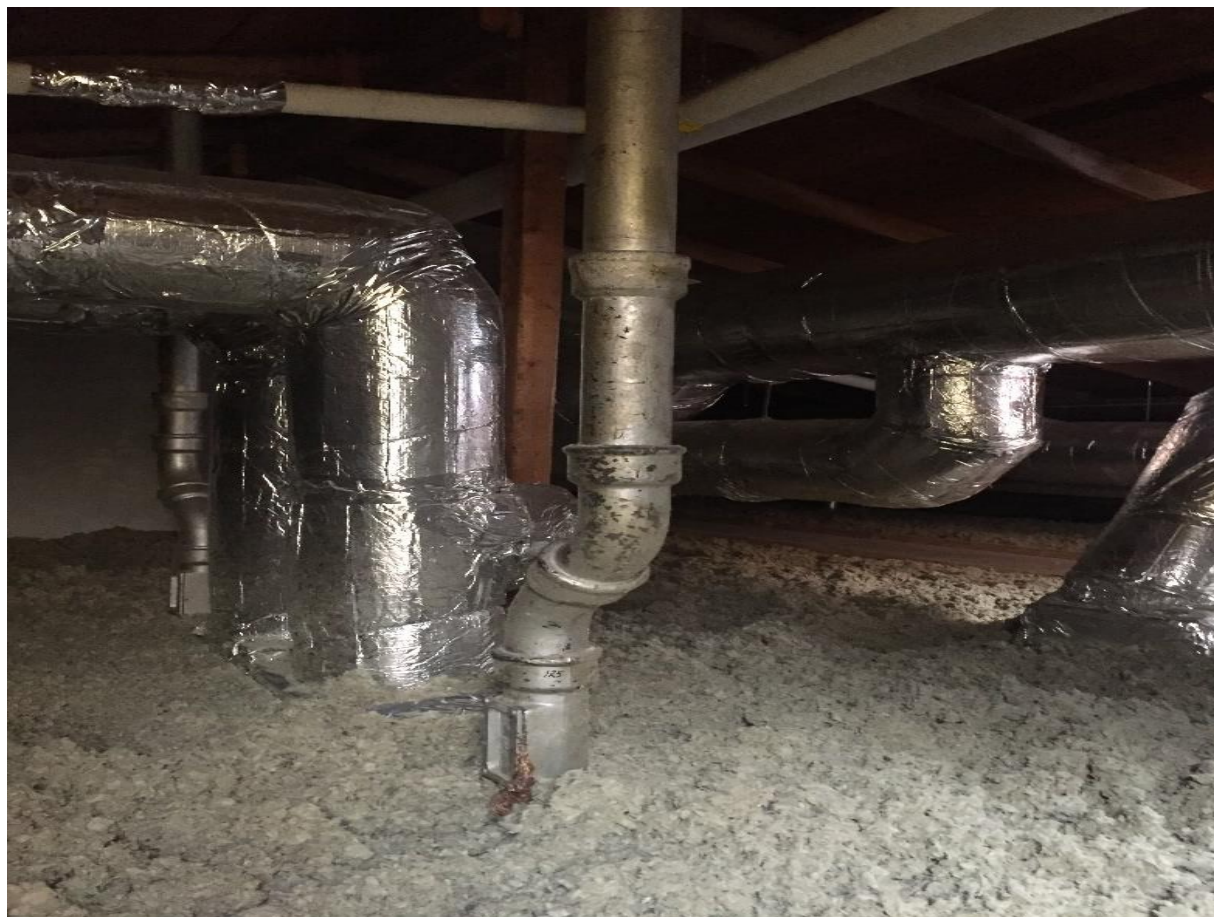
Tilsynet blev tilkaldt et år efter udskiftning på grund af, at vandlåsen i toiletterne blev tømt for vand og der efterfølgende kom lugtgener i lejlighederne.

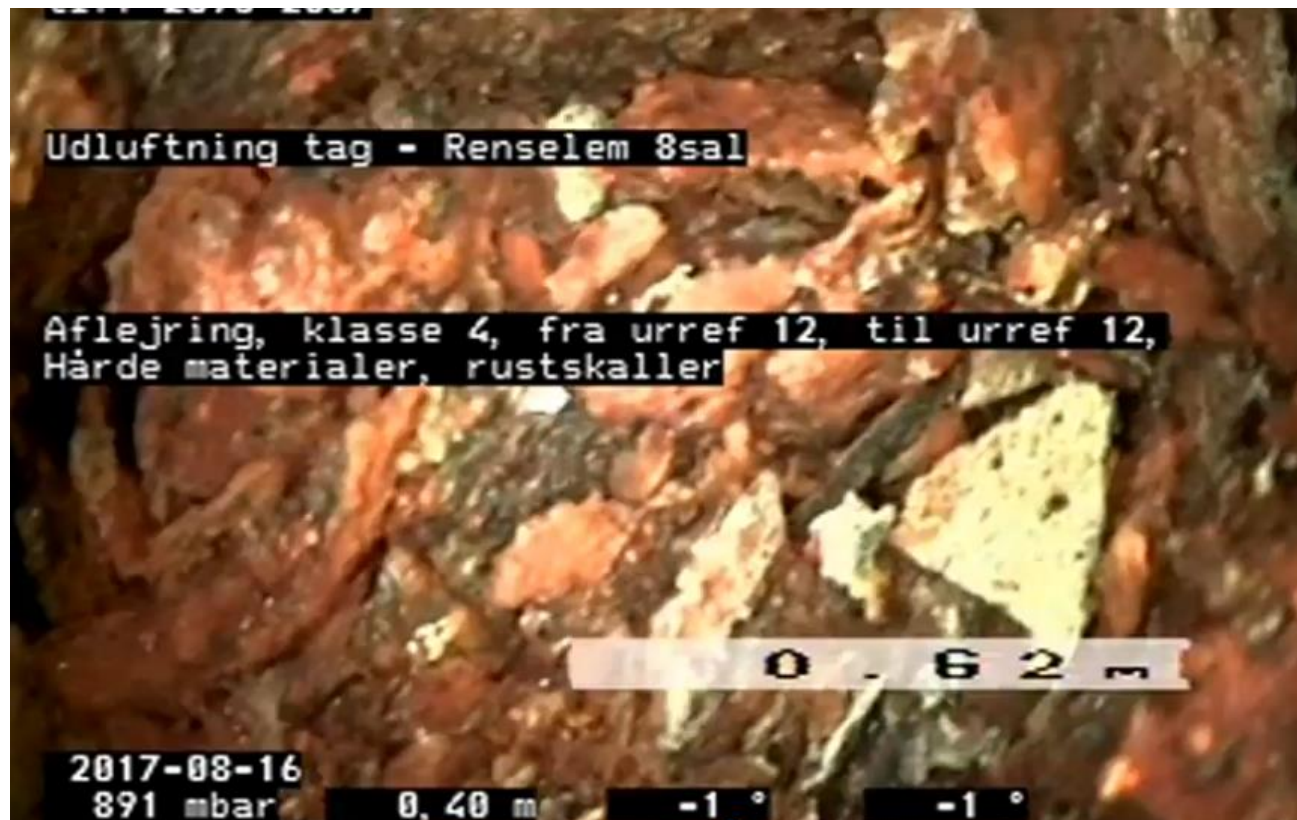
Tilsyn fik udført en TV inspektion af faldstammen fra renselemme på loftet og ned til fodbøjningen i kælderen, og kunne ikke konstatere nogen fejl på det udførte arbejde. Udluftning var tilstoppe med rust.
