K-aITan

- Undersøgelse baseret på en Kaskademodel

Projektet "K-alTAN - Kaskademodel vs. totalkontrol til eftersyn af altaner" er finansieret af Grundejernes Investeringsfond (GI), og udført af Teknologisk Institut i samarbejde med EjendomDanmark og Danske Udlejere.

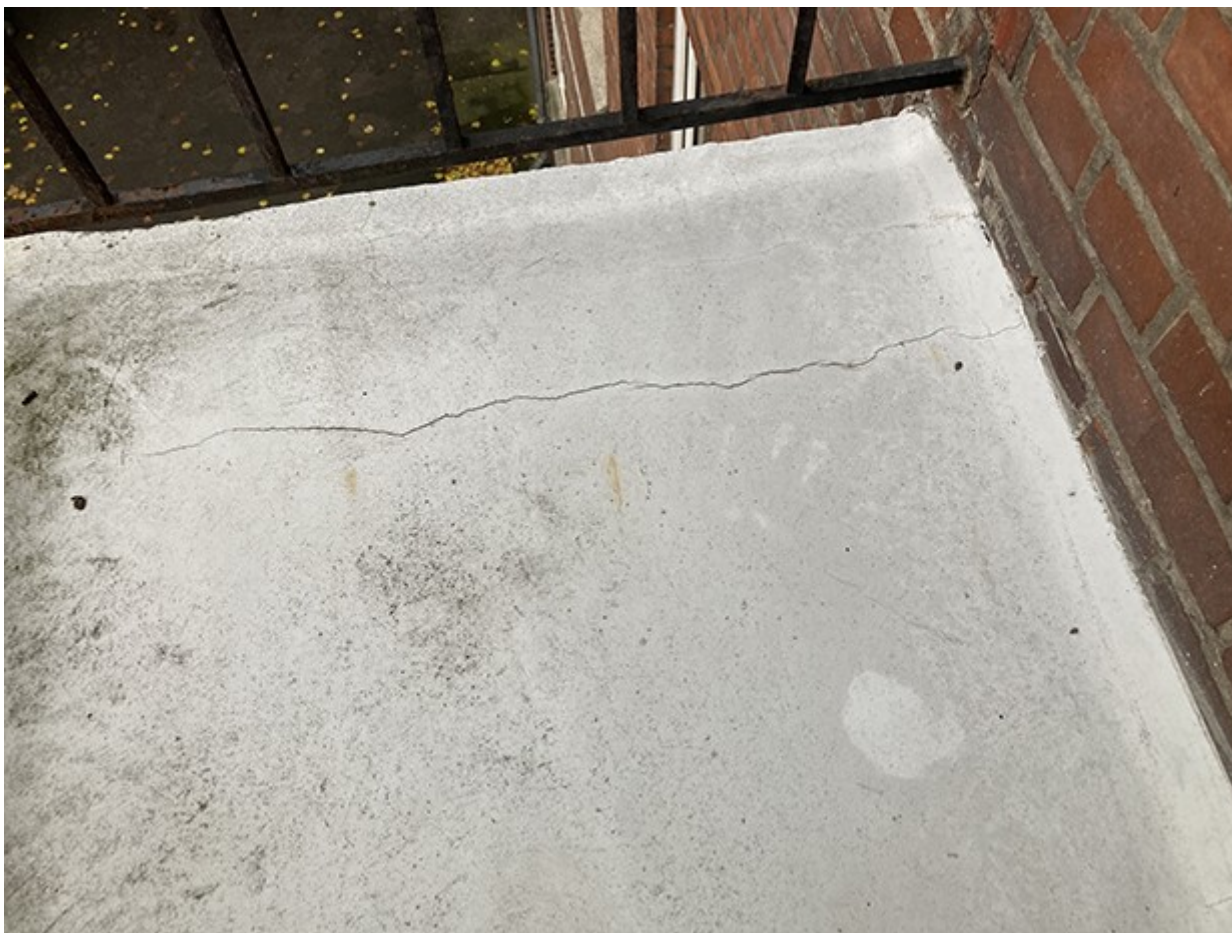
Foto 5-3. Revne i pudslag på oversiden lokaliseret umiddelbart langs udliggerjernet. Vær opmærksom på, om der også kan registreres en hul/skruk lyd i området over udliggerjernet pga. manglende vedhæftningen mellem betonen og pudslaget eller betonen og udliggerjernet.

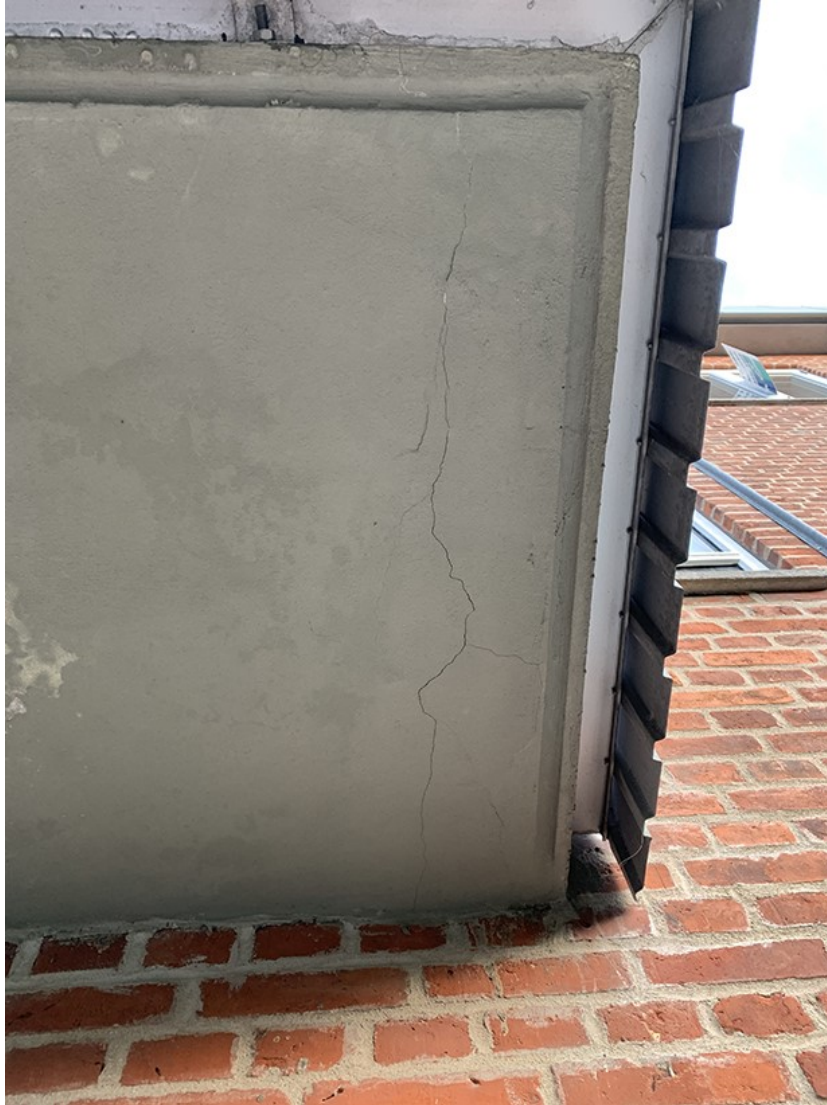
Foto 5-8. Revner i undersiden af altanpladen lokaliseret i området umiddelbart under/langs udliggerjernet.

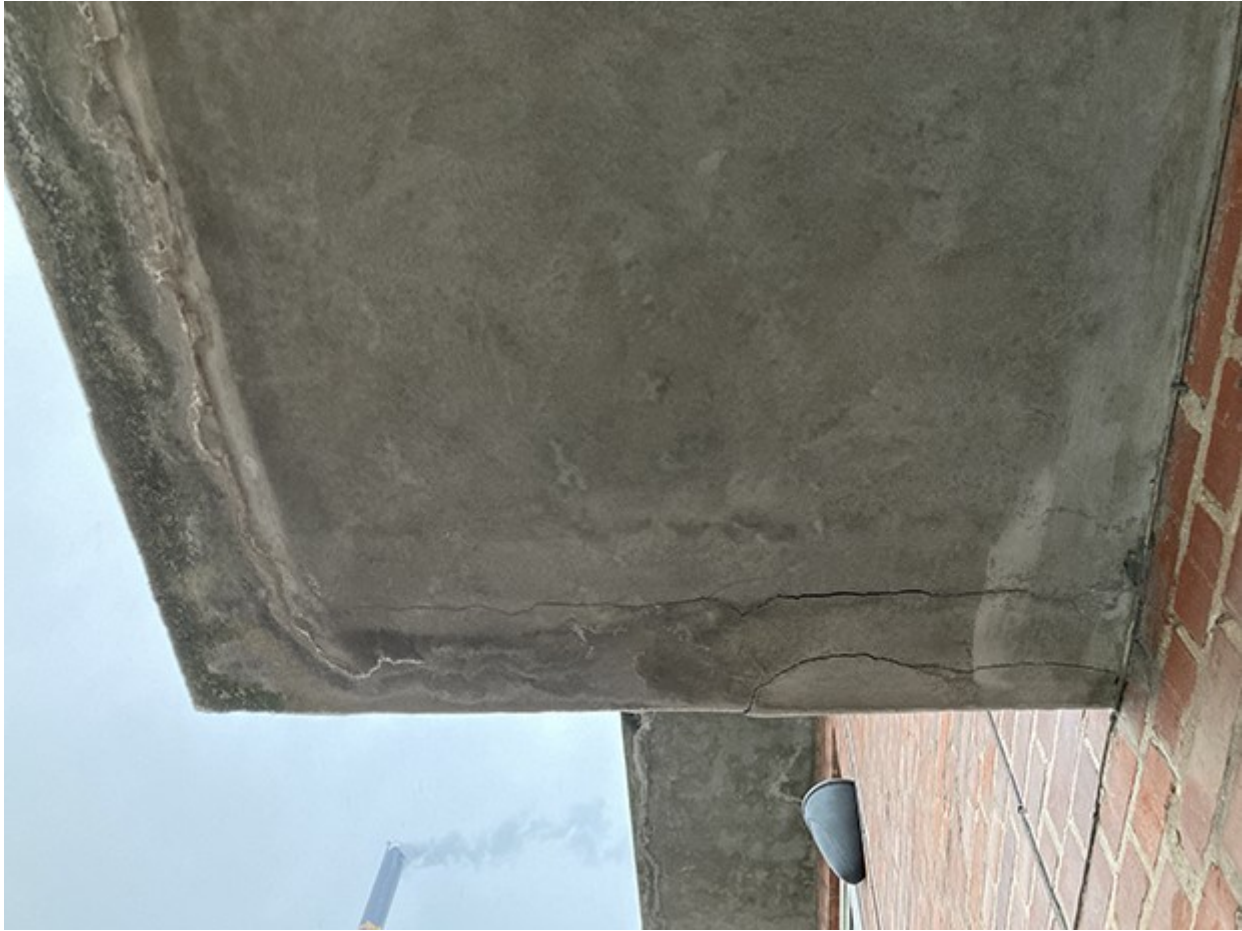
*Foto 5-9. Revner i undersiden af altanpladen lokaliseret i området umiddelbart under/langs udliggerjer-
net og fugtskjolder med hvide udfældninger langs kanten.*

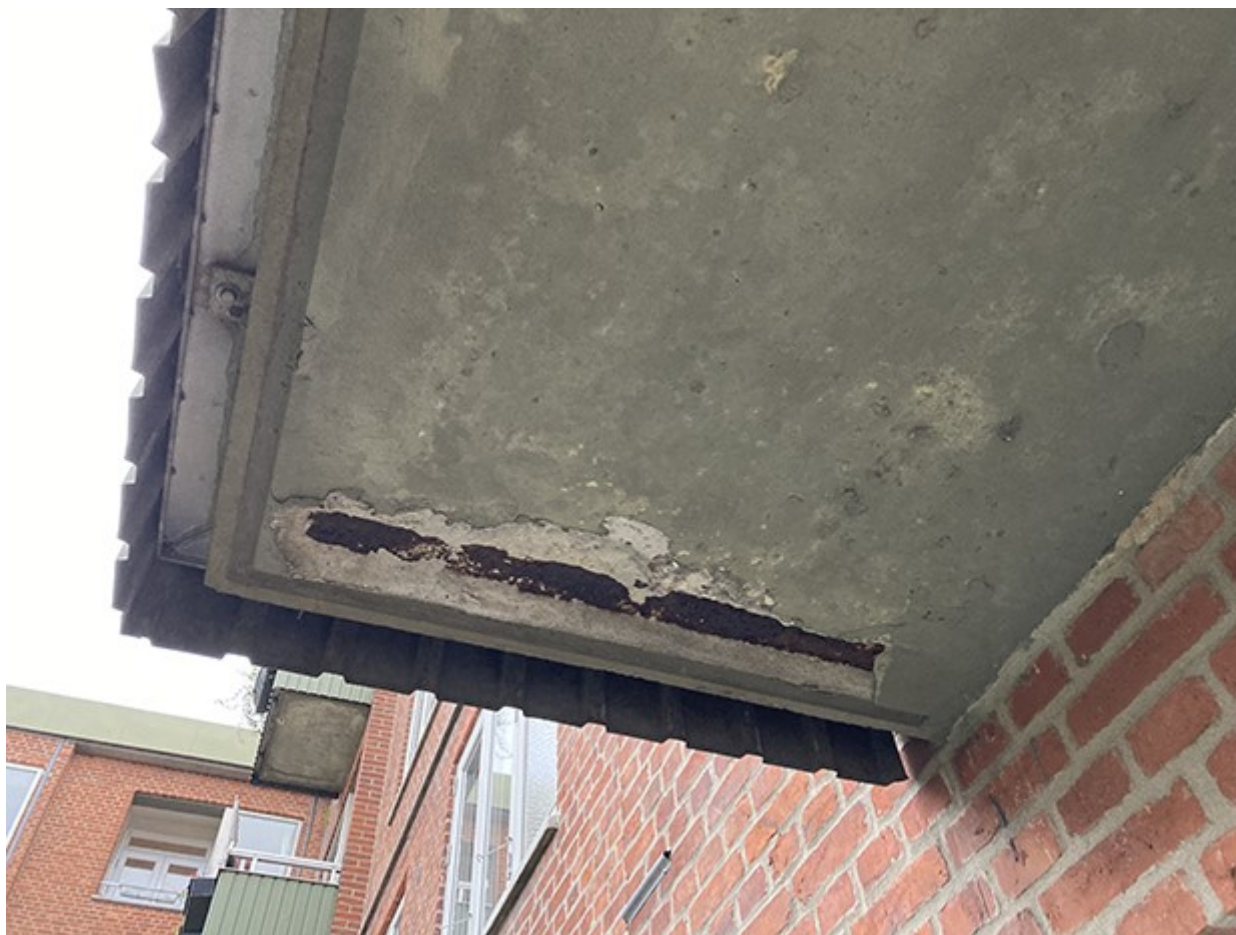
Foto 5-10. Afskalning af pudslag/overfladen under udliggerjernet på undersiden af altanplade.

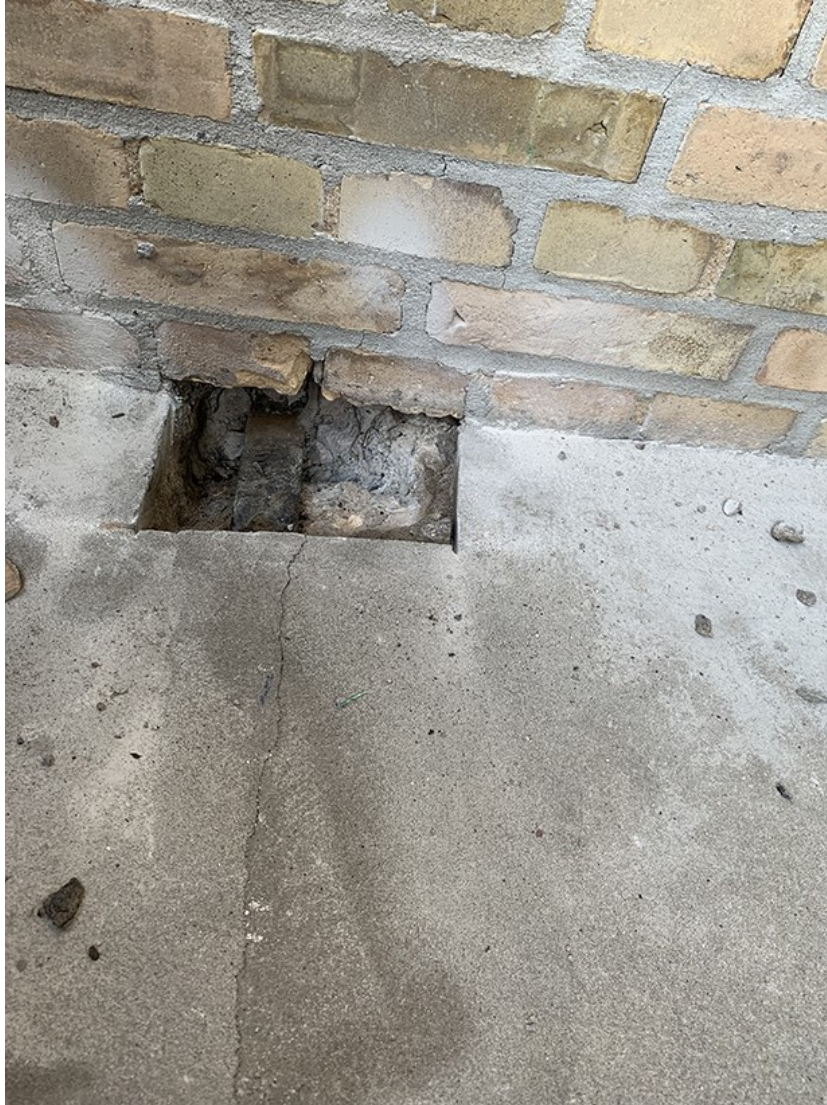
Foto 6-2. Udliggerjern, hvor der ses korrosion på oversiden af overflangen. Der ses en revne i pudslaget, som er lokaliseret over udliggerjernet.

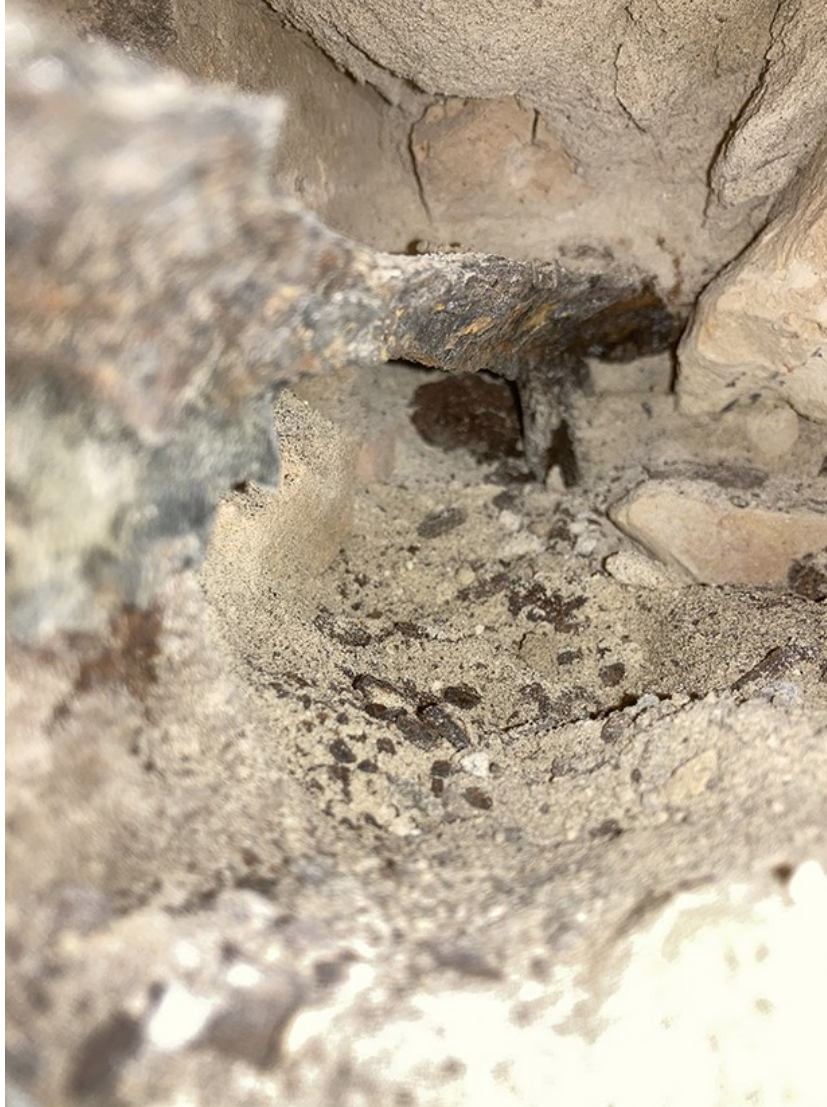
Foto 6-5. (samme udliggerjern som på forrige foto). Overflangens indsnævring ses og kroppen er tæret helt væk.
