Holger Danskes Vej

Adresse: Holger Danskes Vej, Frederiksberg

Anlagt: 2017/2018

Kapacitet: ca. 260 m³ vand.

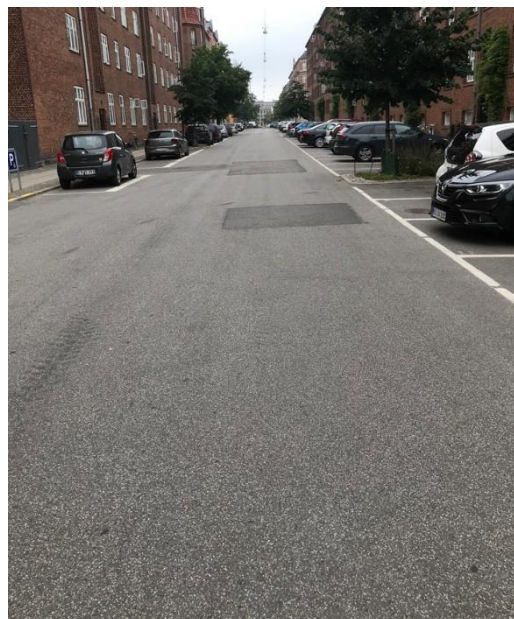
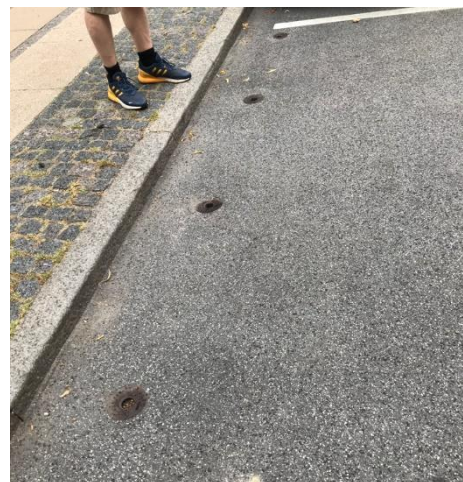
Piberør på Holger Danskes Vej fungerer som små nedløbsrør til en ledning som ligger under parkeringsarealerne. Herfra ledes vand direkte over i de grønne arealer eller kassetter under de grønne arealer, som ligeledes er placeret langs vejen. På Holger Danskes Vej er disse placeret ved udvalgte parkeringspladser. Piberørene har voldt mange udfordringer i systemet. De stopper let til, og skal renses manuelt med værktøj (kostoskaft el.lign.) Det skal stort set gøres hver gang driftspersonalet er på stedet. Men dette er ofte ikke muligt, da parkerede biler forhindrer rensning.

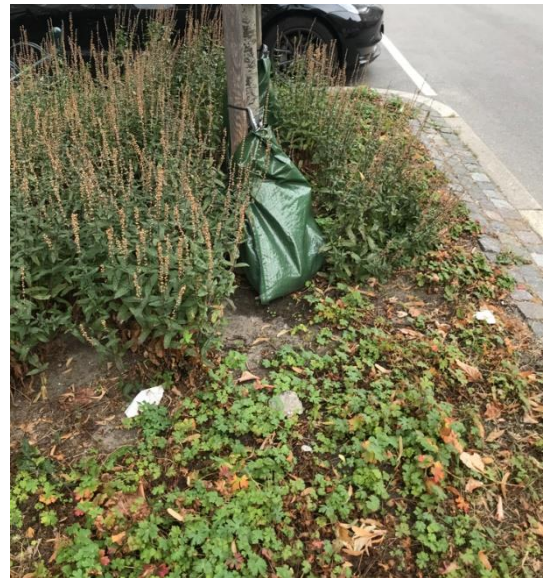
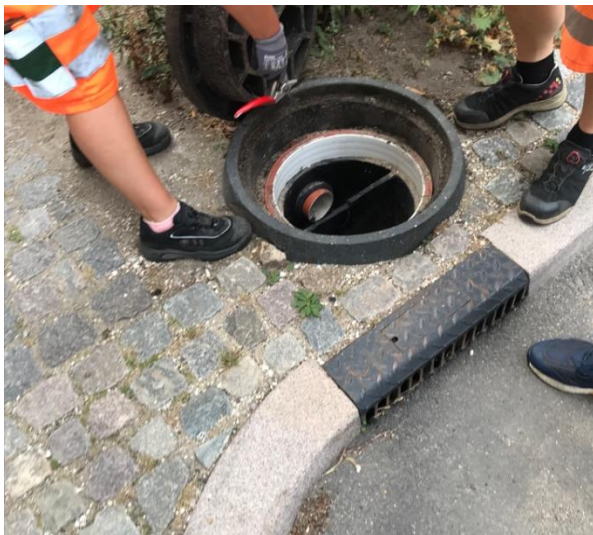
Grønne arealer placeret langs vejen skal fungere som naturlige forsinkelsesbede, hvor vand opsuges af planter og træer og udnyttes/fordamper naturligt. De grønne områder har også til formål at øge biodiversiteten i området. Dette har ikke virket efter hensigten – dels pga. evt. forkert plantevalg og dels pga. rotter (gennemgås i afsnittet "rotter").

Herudover bliver bede desværre ofte fyldt med henslængt affald og områderne bliver benyttet til mini-gangstier og cykelparkering.

Bedene gør, at man ikke kan vintersalte på vejen og alternativer som CMA ell. lign. må benyttes. Bedene er også forsynet med "vinterluk", så regnvandet i vinterperioden ledes direkte til kloak.

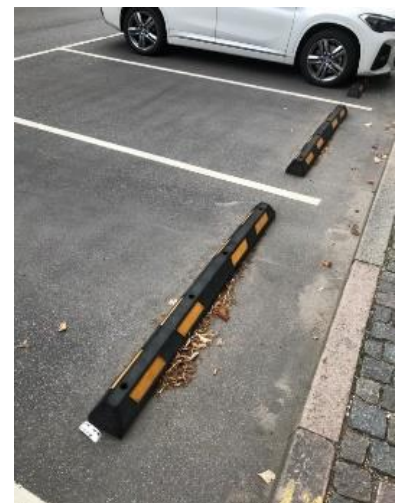
Crash stop er en "stopklods" for parkerede biler, så de ikke ruller ind på fortov. Dette har for så vidt intet med LAR-anlæg at gøre, men har desværre den ulempe at det gør fejning af vej umuligt med fejmaskine, og derfor skal der håndfejnes.

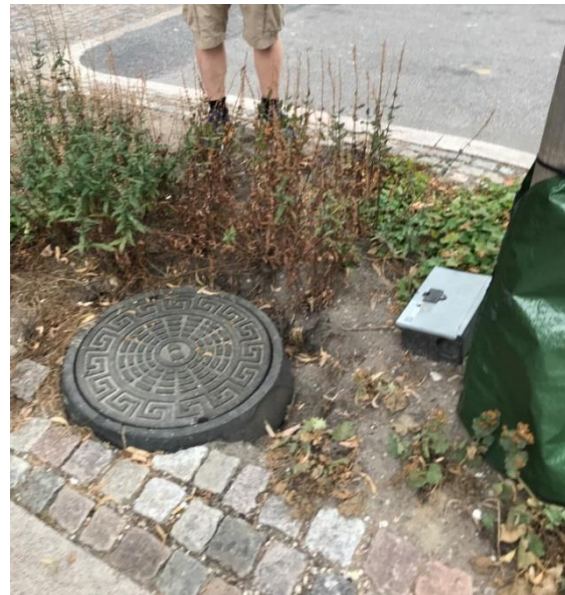
Rotter har været et problem på denne case. Rotter underminerer rør og brønde som til sidst kan kollapse. Helt generelt bør rottebekæmpelse indtænkes i LAR-projekter i byområder. På billedet til højre ses et eksempel på hvordan en brønd er blevet undermineret af rotter. Projektet er udført uden rottespærre ved tilslutning til det eksisterende kloaksystem. Vandbremsere er udført i plastik, og disse har rotter ødelagt, og det anbefales fremover at benytte vandbremsere i stål. Med ødelagte vandbremsere kan man ikke styre, hvor hurtigt vandet fra kassetter løber ud i kloaksystemet, og dermed bremses vandet kun via den mængde, som kan optages i kassetterne.

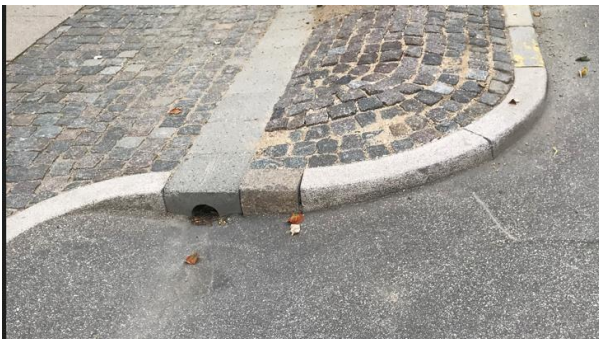
På billedet nedenfor ses D-rain løsningen. Problemet med de steder, man har lavet det, er at de sætter sig og der hermed ikke er optimale for gennemløb af vand. Det medfører af slam lægger sig i bunden af røret og stopper til.
