TEK•BYG

Nyhedsbrev TEK•BYG

2010, nr. 1

MALERARBEJDET

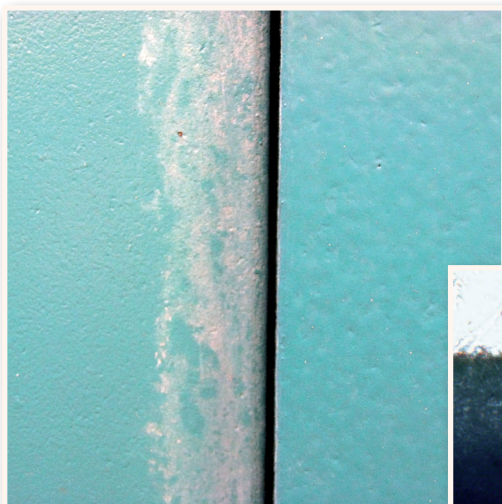
Figur 1: Oprindelig plade til venstre, ny plade til højre

Hvide udfældninger blev observeret på blåmalede fiberbetonplader. Nogle af pladerne blev udskiftet med nye plader, der ifølge oplysning skulle være identiske

med de oprindelige plader. Det viser sig dog, at der ikke umiddelbart kommer udfældninger på de nye plader (Figur 1). Spørgsmålet er så: Er de to malinger ens? Vil der med tiden også komme udfældninger på de nye plader? Hvorfor kommer der udfældninger?

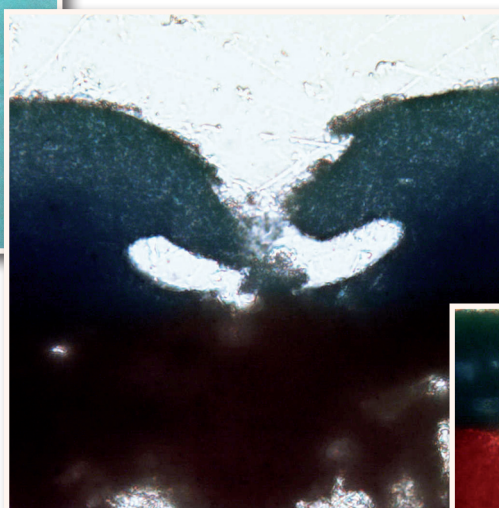
Figur 2: Tværsnit igennem malingslag på gammel plade. Billedet måler 0,4 x 0,3 mm

En af hver plade nedtages og bringes til laboratoriet, hvor der fremstilles såkaldte tyndslib for at undersøge årsagen til dannelsen af de hvide udfældninger. Et tyndslib er en 20 µm tynd skive orienteret tværs igennem den malede overflade. Det tynde snit gør det muligt, ved hjælp af polarisationsmikroskopet at se igennem materialerne og derved se f.eks. deres egen farve. Figur 2 og 3 viser, at de 2 malede overflader på et mikroskopisk plan ikke er ens, men både er behandlet forskelligt og påført forskellige typer malinger. Derudover ses der defekter i malingslaget på de oprindelige plader. Defekterne, der er skålformede, ligger i den øverste grønne maling, hvor de har kontakt til overfladen og flere steder også kontakt til det underliggende fiberbetonmateriale. I sådanne områder ses defekter og den omkringliggende malede overflade at

være dækket af kalkmineralet calcit svarende til de hvide udfældninger.

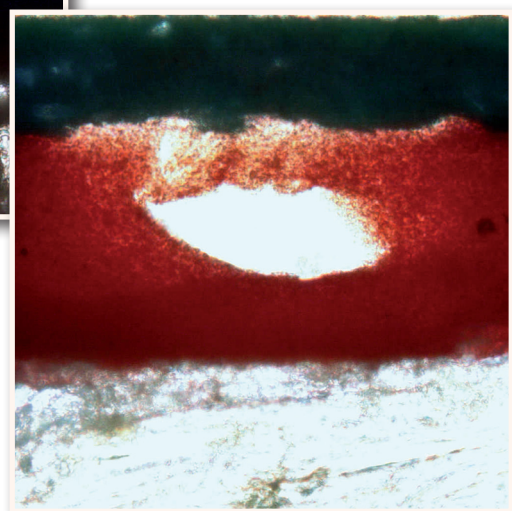
Figur 3: Tværsnit igennem malingslag på ny plade. Billedet måler 0,4 x 0,3 mm

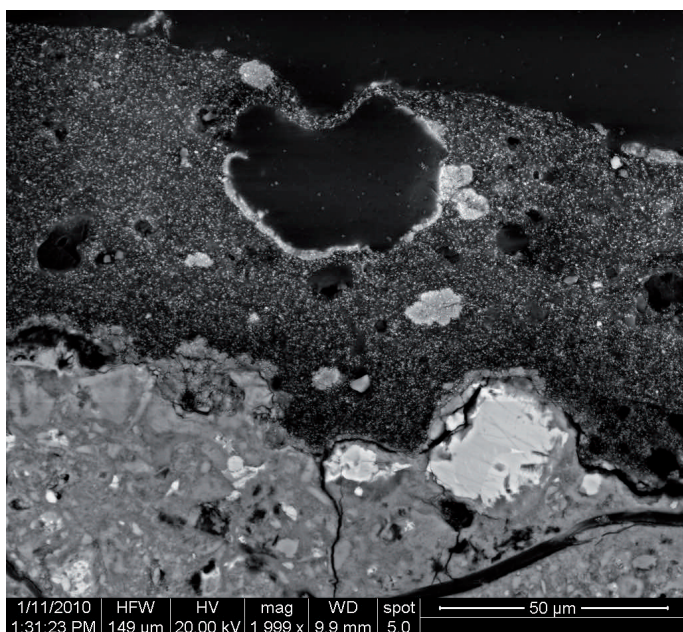
- Malebehandlingen er ikke ens på de 2 plader.
- Der er under udførelsen dannet defekter i malingslaget på de oprindelige plader.
- Årsagen til de hvide udfældninger er defekter i filmen, som betyder, at calciumhydroxid fra fiberbetonen kan sive ud på overfladen, hvor den møder CO₂ og bliver til hvide "kalkgardiner".
- Der vil sandsynligvis ikke forekomme "kalkgardiner" på de nye plader, da den nye behandling virker tæt.

Figur 4: Malingslag på gammel plade. Der ses kun et lag maling; det brune materiale, som ses på det optiske billede (figur 2,) er grundet fiberbeton. Den grønne har en meget ensartet struktur bestående af små mineralske faser. De lyse udfældninger langs defekt i maling og på overflade (pile) er calcit.

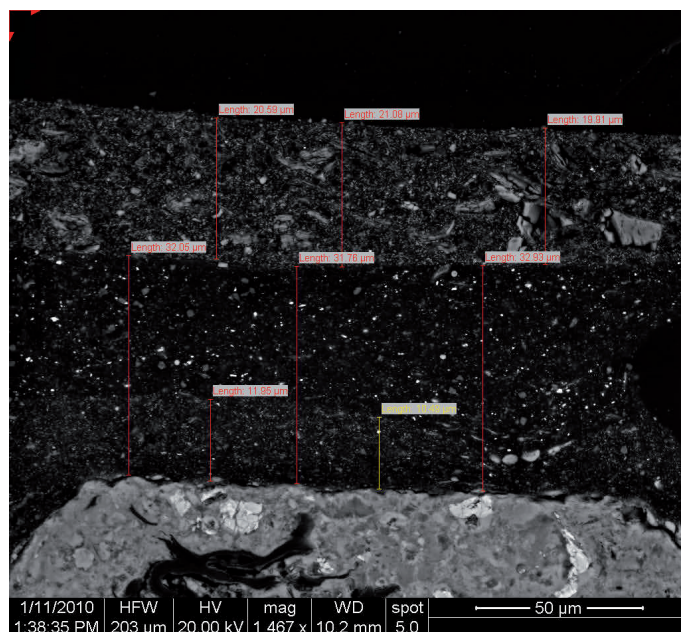
Figur 5: Malingslag på ny plade. Der ses umiddelbart 2 lag maling. Den nederste maling (den røde på figur 3), er dog lidt forskellig i struktur mellem top og bund, hvilket tyder på, at den er påført i to omgange. De små hvide korn i denne maling er jernpigment. Malingen på toppen indeholder relativt store pigmentkorn.

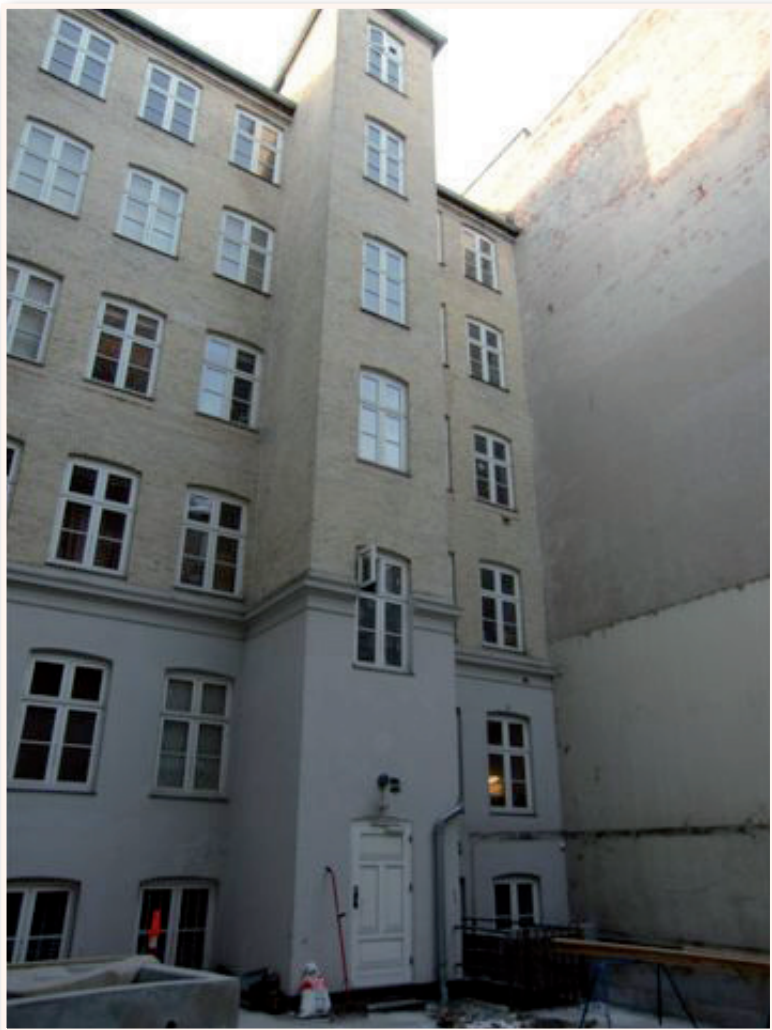
Ventilationen i trappetårnet er ganske væsentligt reduceret, da vinduer og døre nu er tætte. Selvom der er valgt vinduer med spalteventil, er det ikke tilstrækkelig kompensation for den tidligere utilsigtede ventilation gennem utætte vinduer og yderdør.

ud herfra gennem utætheder, eller når dørene bliver lukket op. I vinterhalvåret vil der derfor dannes kondens på ruder og kolde ydervægge især for oven, hvor den varmere luft hænger og afkøles på de kolde ruder og vægflader. Resultatet bliver ganske voldsom vækst af skimmelsvampe i den øvre del af trappetårnet. Det ses på ydervæggene som mørke eller sorte plamager, der breder sig. Er der tapetseret vil der både være synlig vækst og skjult vækst på tapetets bagside.

Problemet er let at løse. Først og fremmest skal der skabes ventilation i top og bund af trappetårnet. Dette kan gøres ved at sætte en passiv ventilationsrist i muren fornedet og en fugtstyret ventilator foroven, som tænder, når den relative luftfugtighed når op på 60-65 % RF. Desuden skal køkkendørene tættes med tætningslister, så varme rum adskilles effektivt fra det kolde trapperum.
