# **Roger Andersson**

Nordiskt vattenskadesseminarium 2011-09-01

# Funktionsprovning av foliesystem för keramiska vägg –och golvbeklädnader i våtrum

**SP rapport 2011:1**  
**Anders Jansson**  
**Ingemar Samuelson**

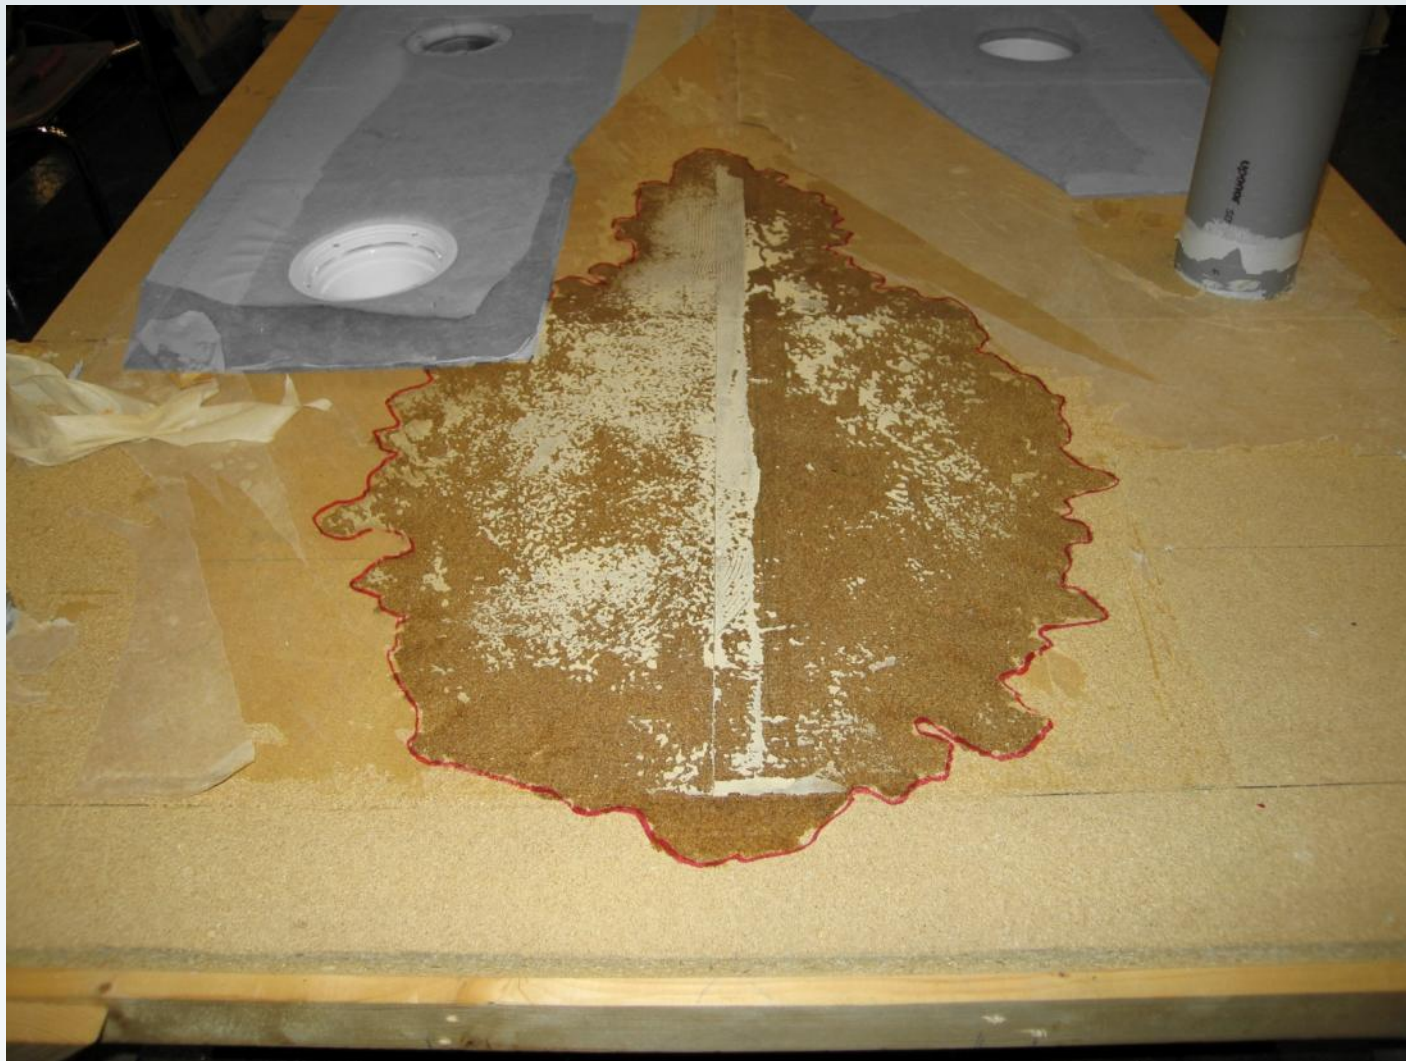
## System A, läckage vid vådskarv

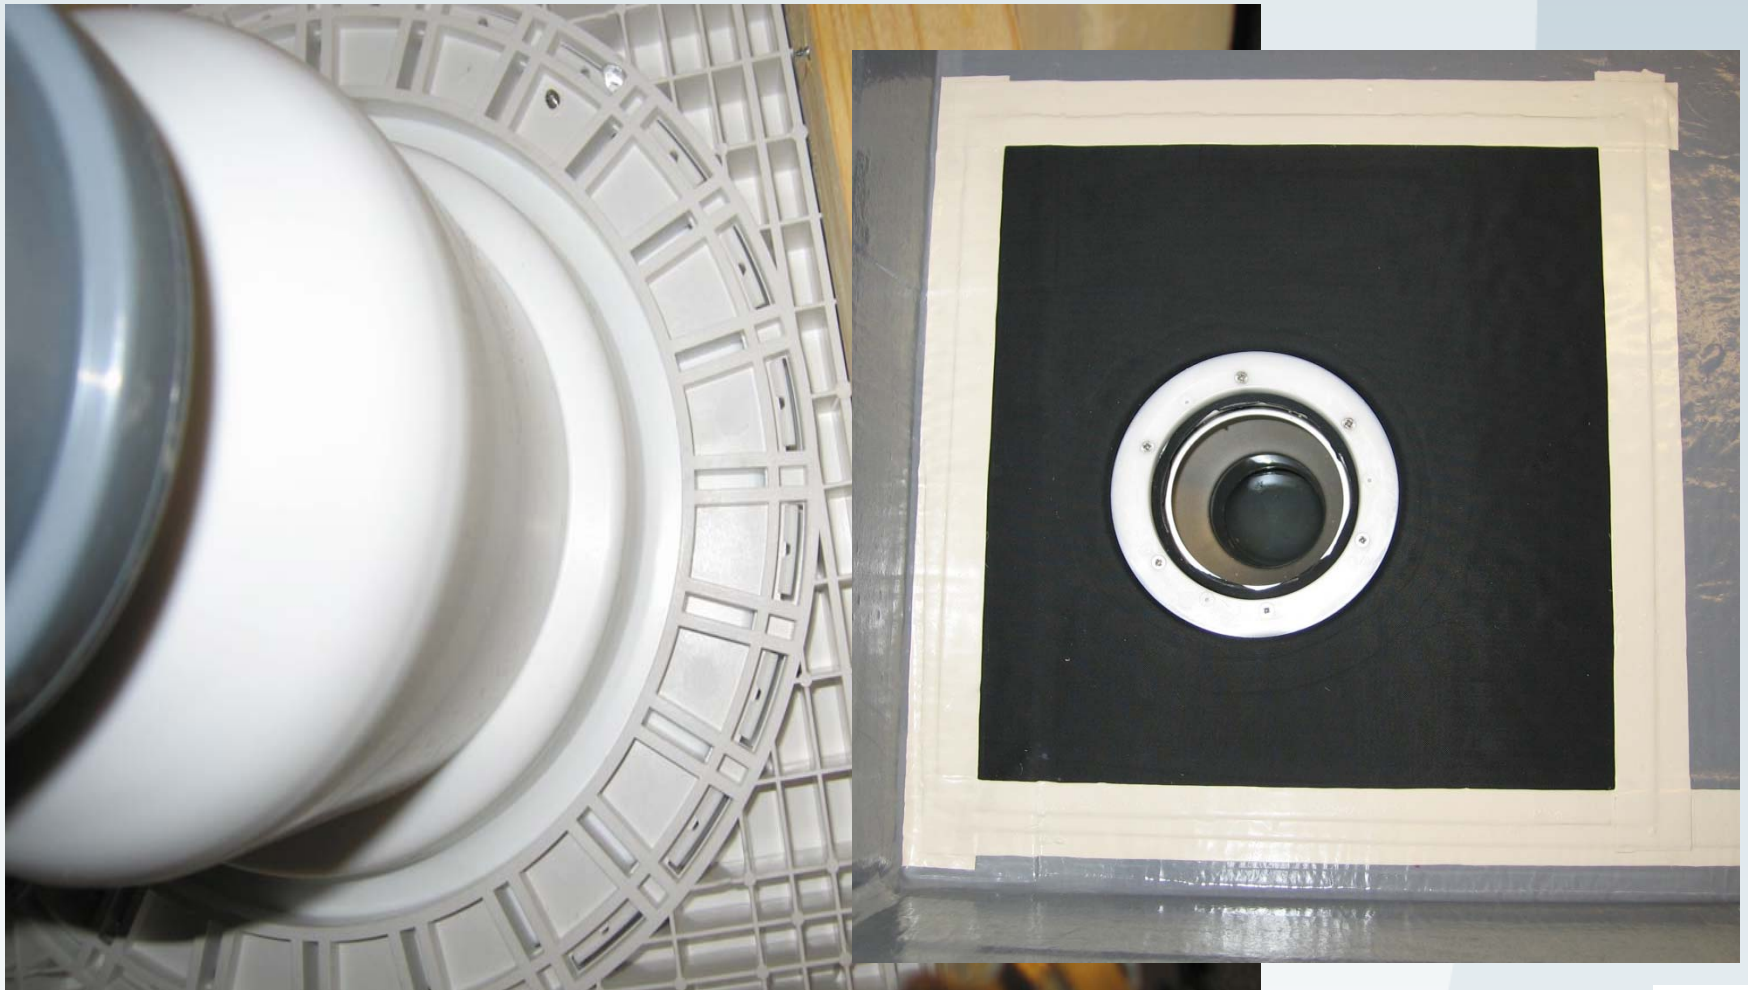
System B, läckage vid två golvbrunnar och en rör genomföring vid första provningsmomentet

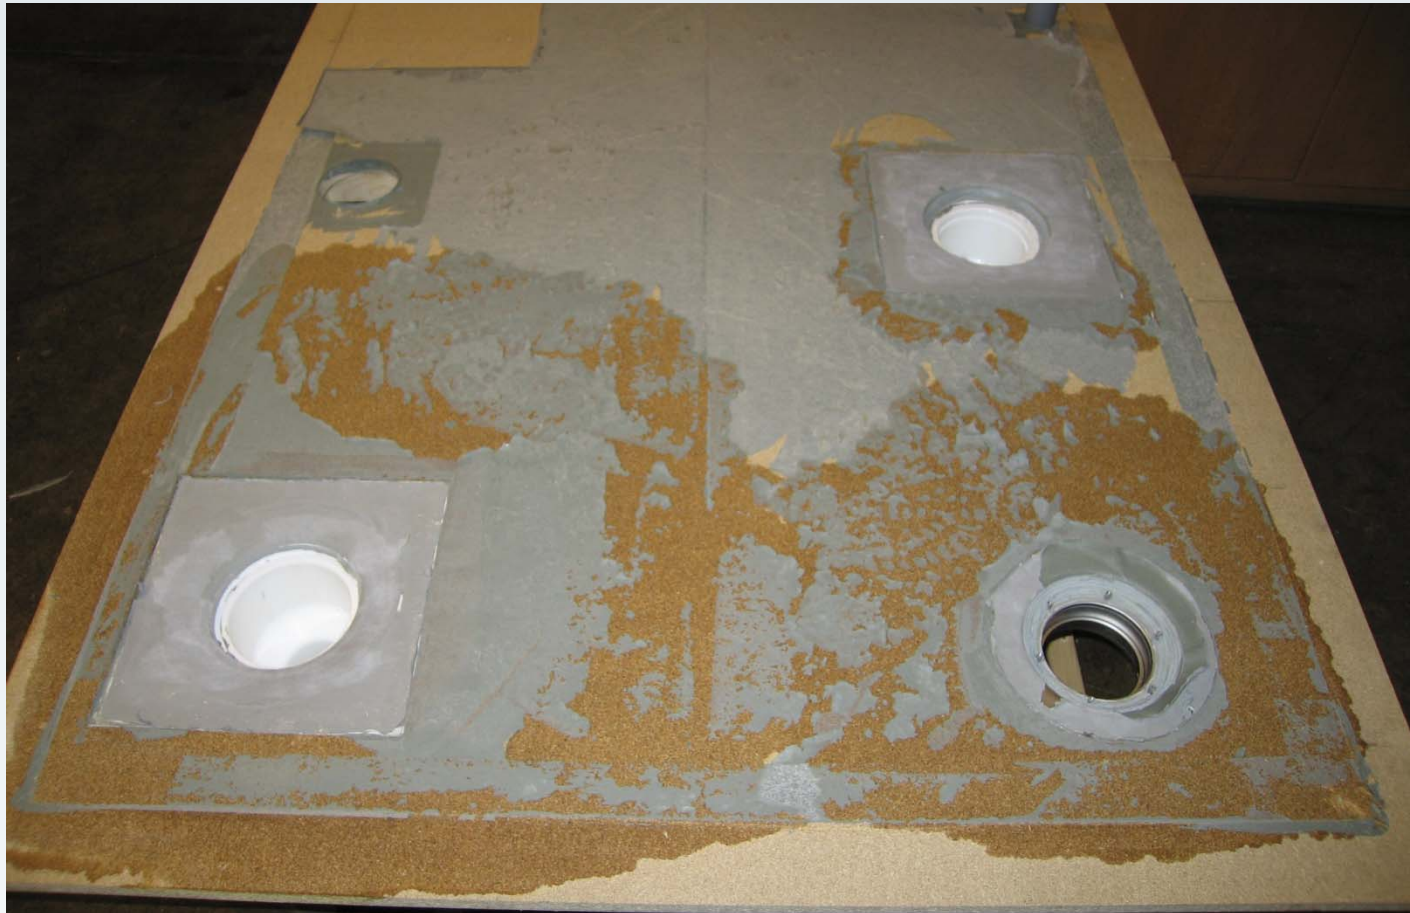
# System C, läckage vid samtliga golvbrunnar

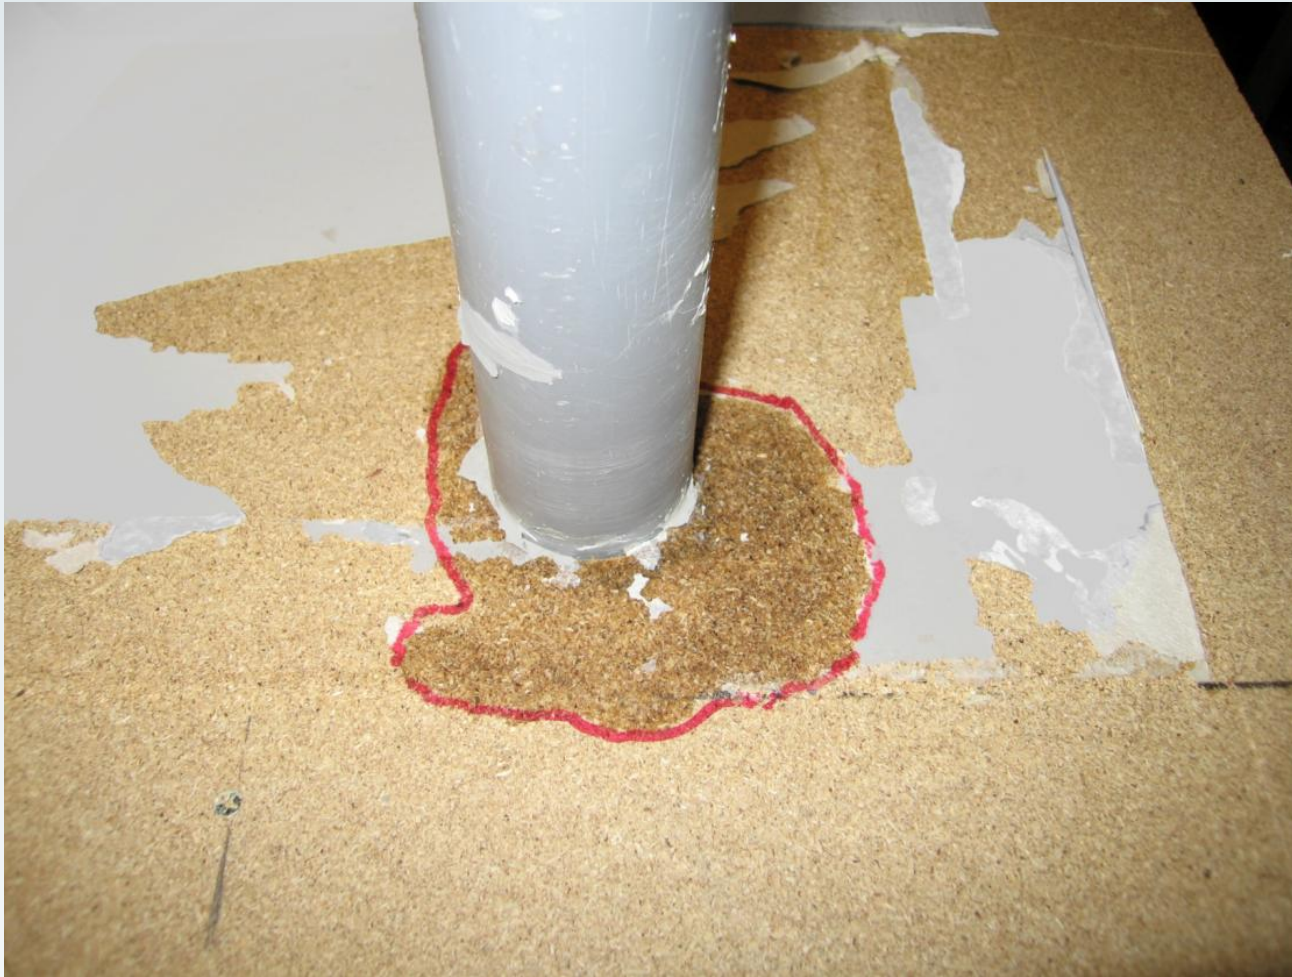
## System D, läckage kring DN50 rör

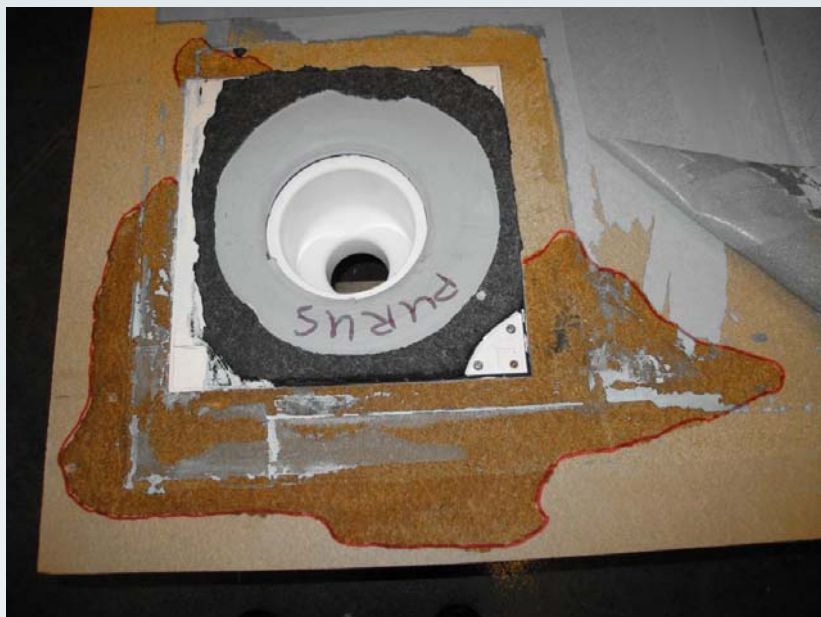
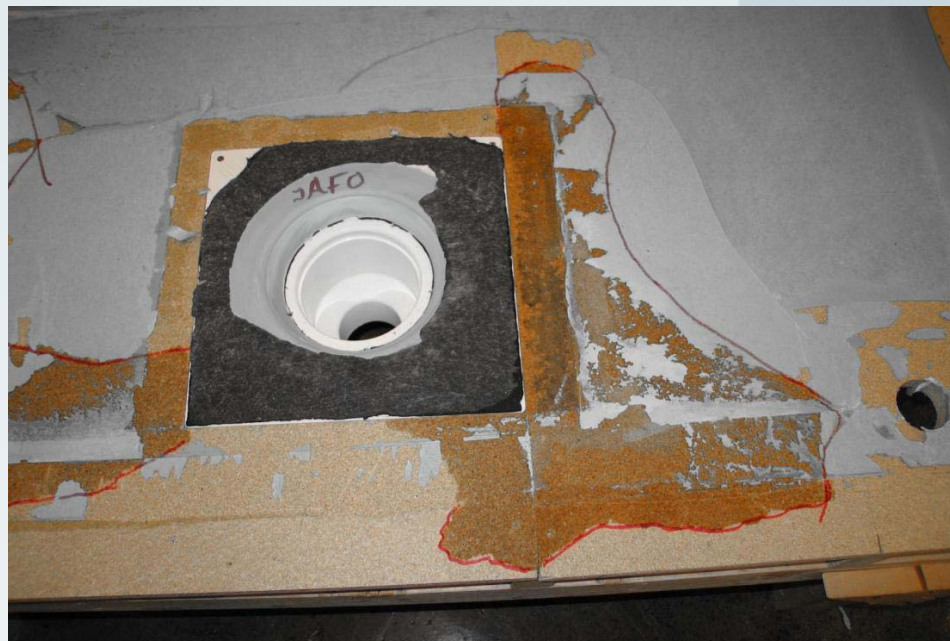
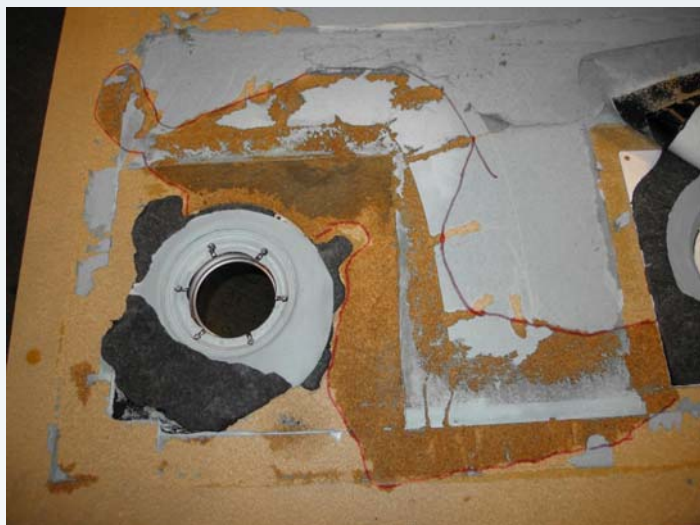
# System E, läckage vid samliga brunnar

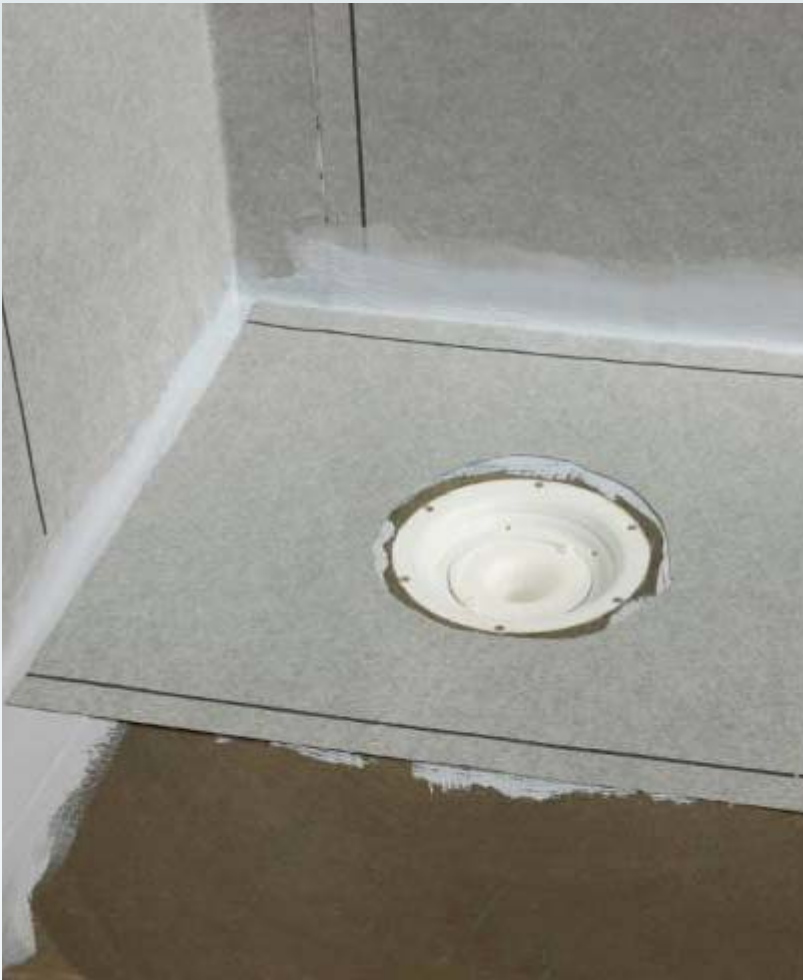
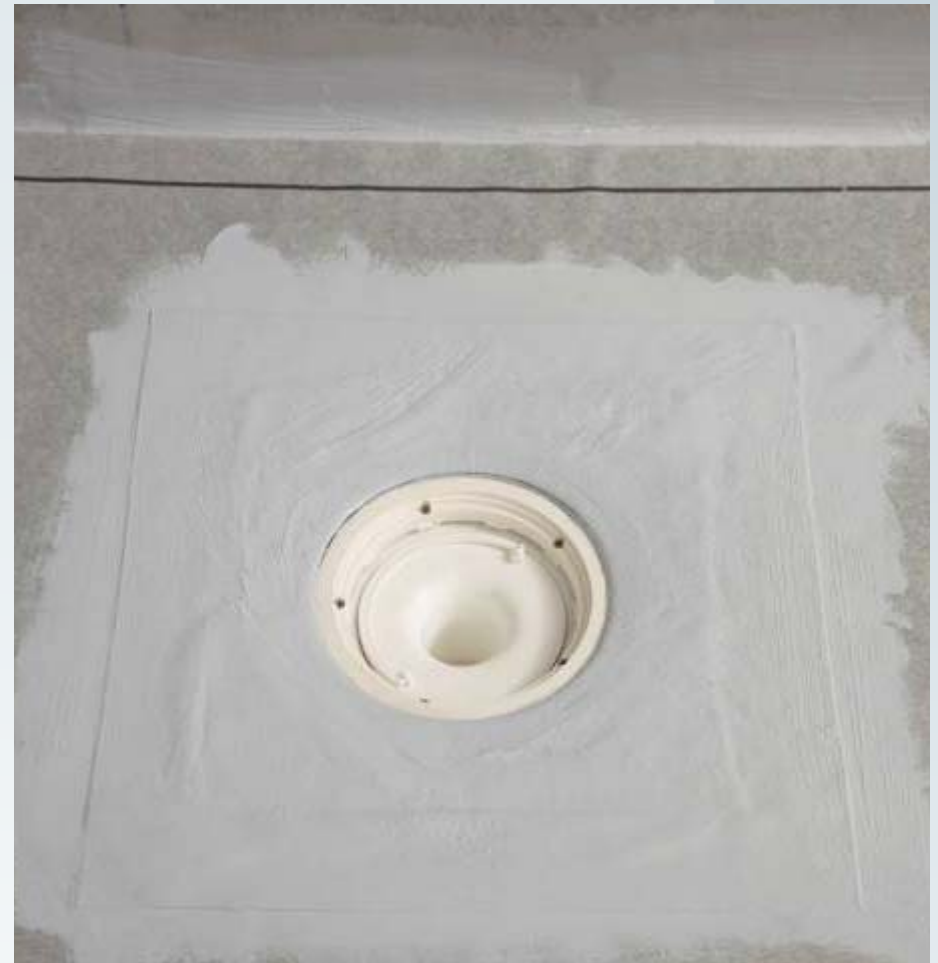
# Tätskiktsfolie klipps upp i anslutning till golvbrunn
