## FUNKTIONSPROVNING AV TÄTSKIKTSYSTEM FÖR VÅTUTRYMMEN 2016

Ulf Antonsson

Research Institutes of Sweden

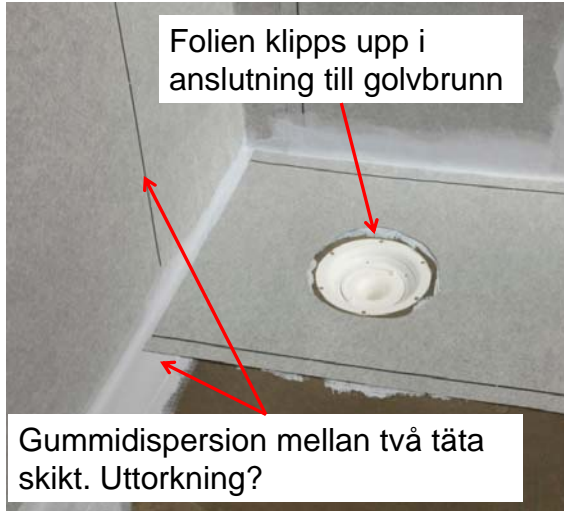
## Tveksamma skarvmetoder

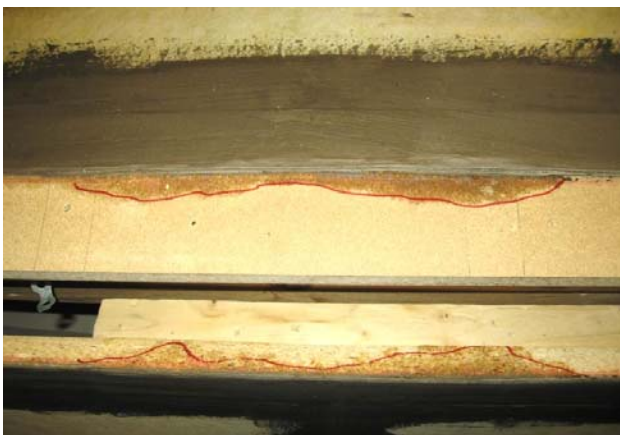
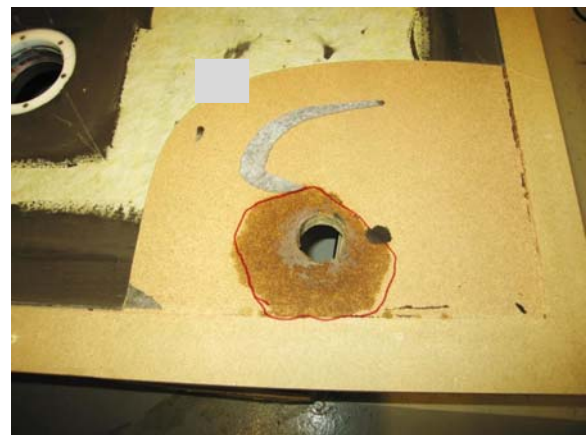
**Läckage vid golv-vägg vinkel och vid litet avloppsrör**

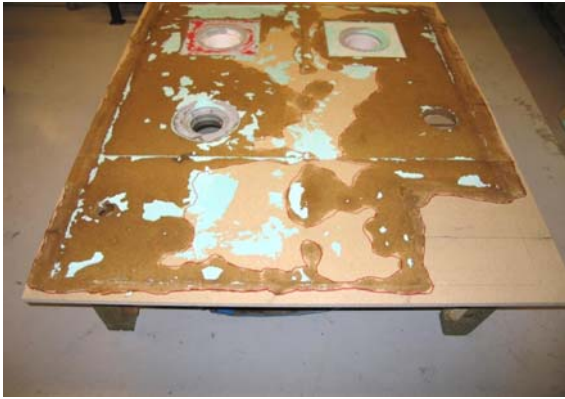
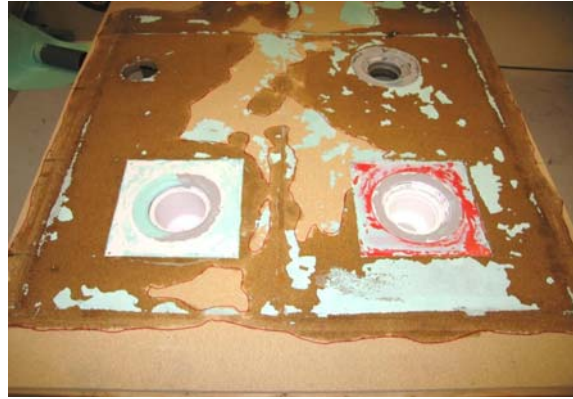
### Totalskada

Uppklippning av folien vid golvbrunn.

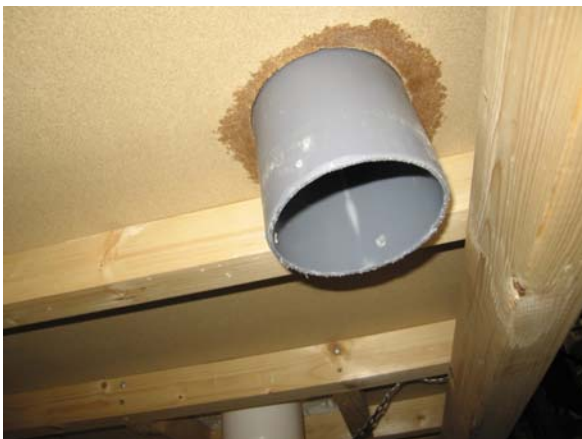
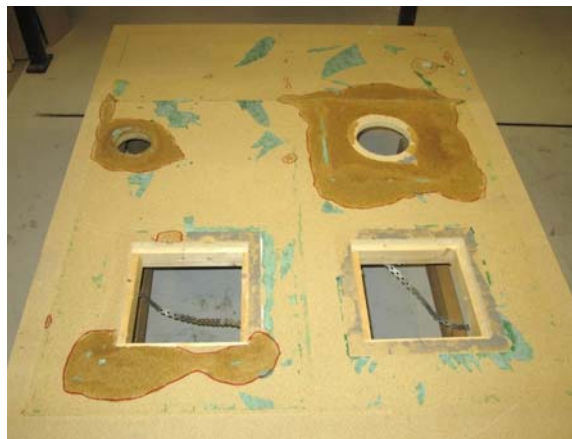
### Läckage vid avloppsrör och vid golvbrunnar

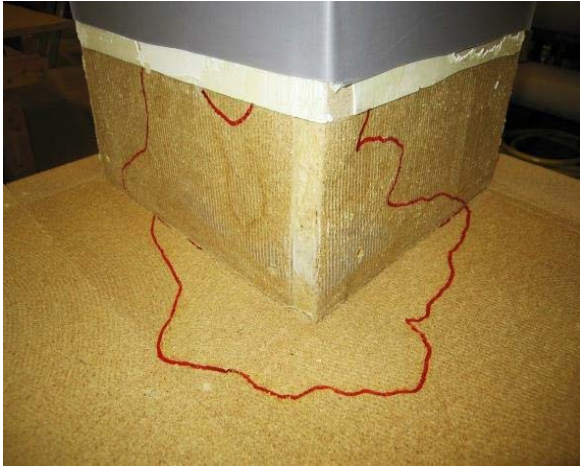
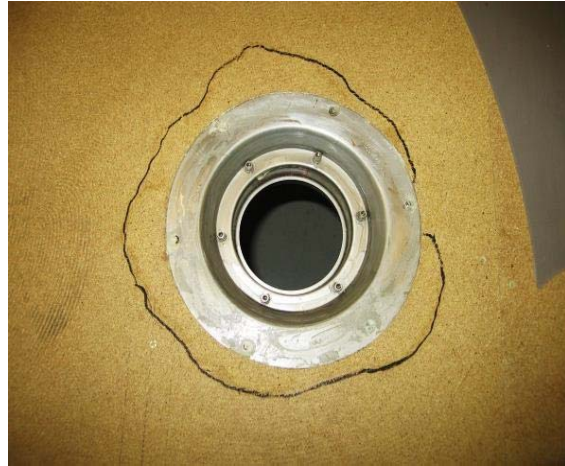
### Läckage vid ytterhörn och vid golvbrunn
