Gedvad, Gladsaxe

Navn: Gedvad område 1 og 2, 2880 Bagsværd, Gladsaxe Kommune

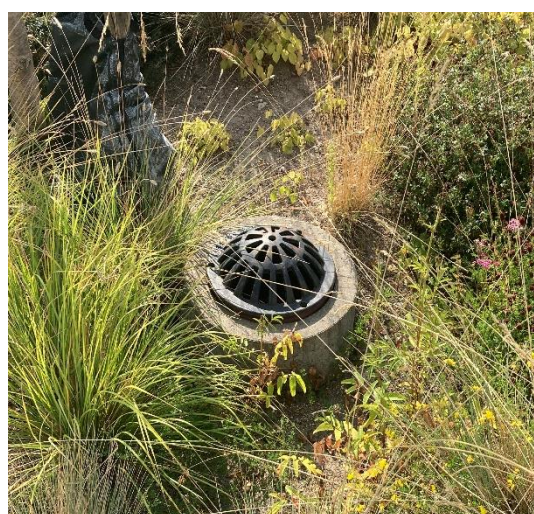
En del af bedene giver problemer ift. begrænset indløb pga. for højt placerede græsmåtter. Nogle bede har fået anlagt kuppelriste/dæksler lige foran indløb og/eller i niveau med jorden i bedet, hvilket har betydet, at regnvandet løb direkte ned i faskinen inden bedet blev fyldt. Disse riste/dæksler er nu rykket og/eller hævet, så bedet først skal opfyldes med regnvand, inden faskinen tilføres regnvand (figur 8).

Figur 8: Hævet rist for overløb til faskine i regnbed.
Foto: Teknologisk Institut.

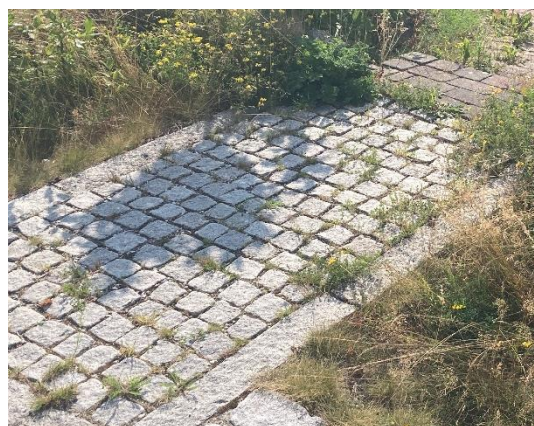
Den permeable belægning har nogle steder voldt problemer, da beboerne ikke er opmærksomme på risiko for tilstopning/reduceret ned-sivningsevne. Det er især, når der sker levering af materialer såsom brænde eller grus, der leveres og opbevares ovenpå belægningen. Dette øger risikoen for at den permeable funktion reducerer/forsvinder. Gartnerteamet har påpeget, at det giver store problemer at begrænse/håndtere uønsket vækst i de bede, der ligger tæt på beboeres matrikler, se figur 9.

Figur 9: Uønsket vækst i permeabel belægning.
Foto: Teknologisk Institut.

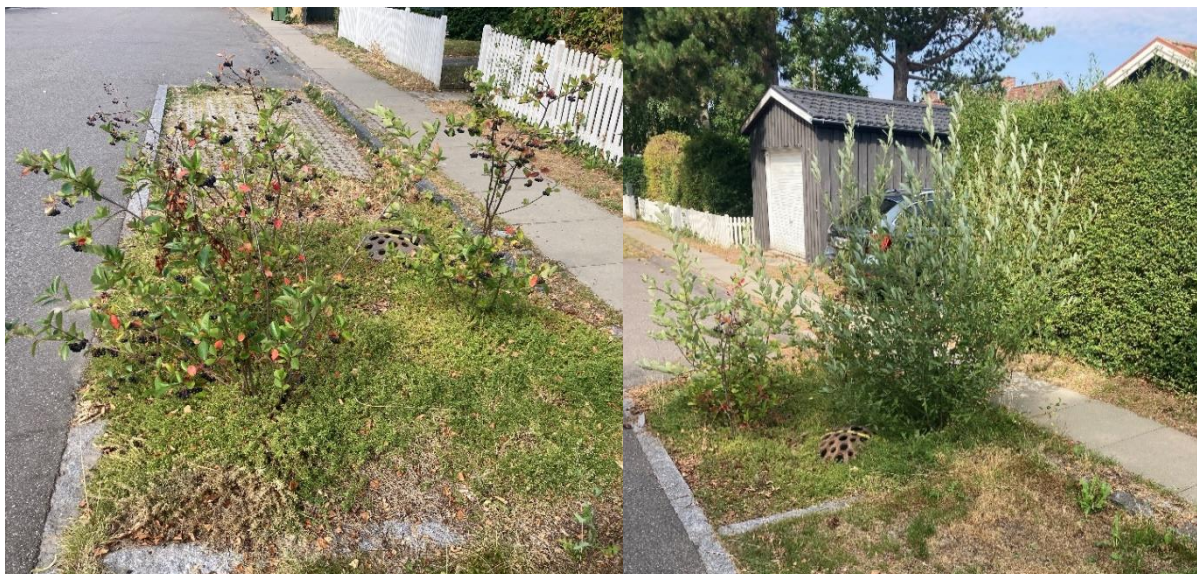
af mandetimer steg her. Der er stadig lidt problemer med invasive, eller utilsigtede planter i enkelte bede, se eks. figur 10.

Figur 10: Samme type regnbed på Marsk Stigs Allé, til højre med invasiv vækst af pil. Foto: Teknologisk Institut.
