Helenevej

Adresse: Helenevej, Frederiksberg

Anlagt: 2014

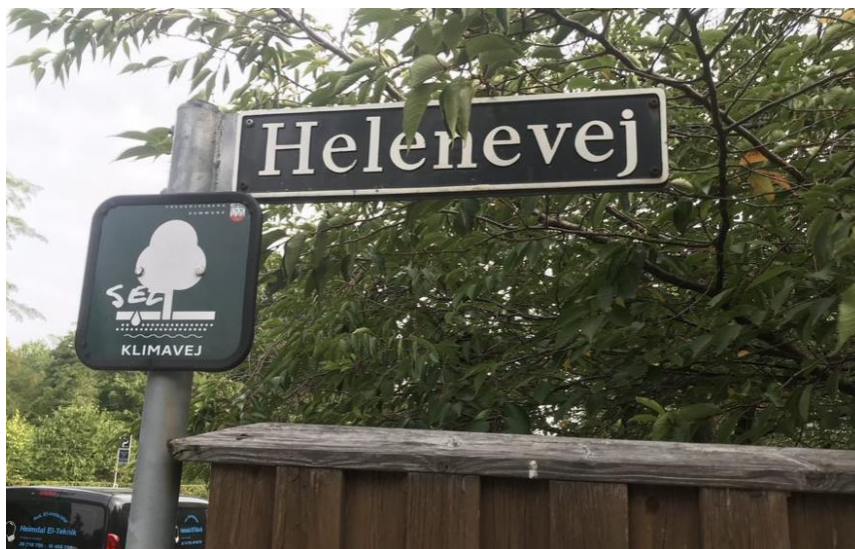
Projektet er det første af sin art udført på en villavej i Danmark. Helenevej er udført som en klimavej med belægning udført med betonsten og permeable fuger.

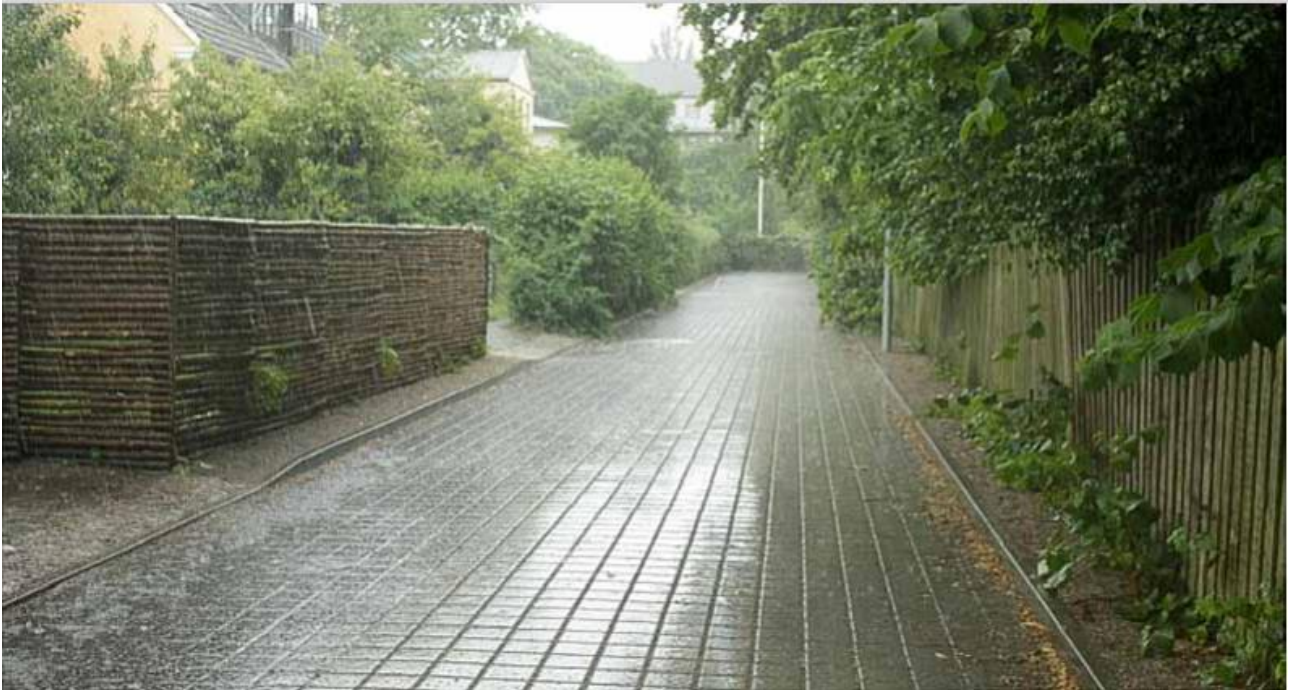
Under et skybrud i august 2014, samme år som det blev etableret, foretog Københavns Universitet målinger på vejen, som viste at vejen uden problemer kunne optage regnmængderne.

Skybrud på Helenevej aug. 2014. Foto fra Trafik og Veje, december 2014.
