# **VURDERING OG FORBEDRING AF BRUGSVANDSINSTALLATIONER MED BASIS I RISIKOVURDERING - VÆRKTØJ OG EKSEMPLER**

Leon Steen Buhl, Teknologisk Institut

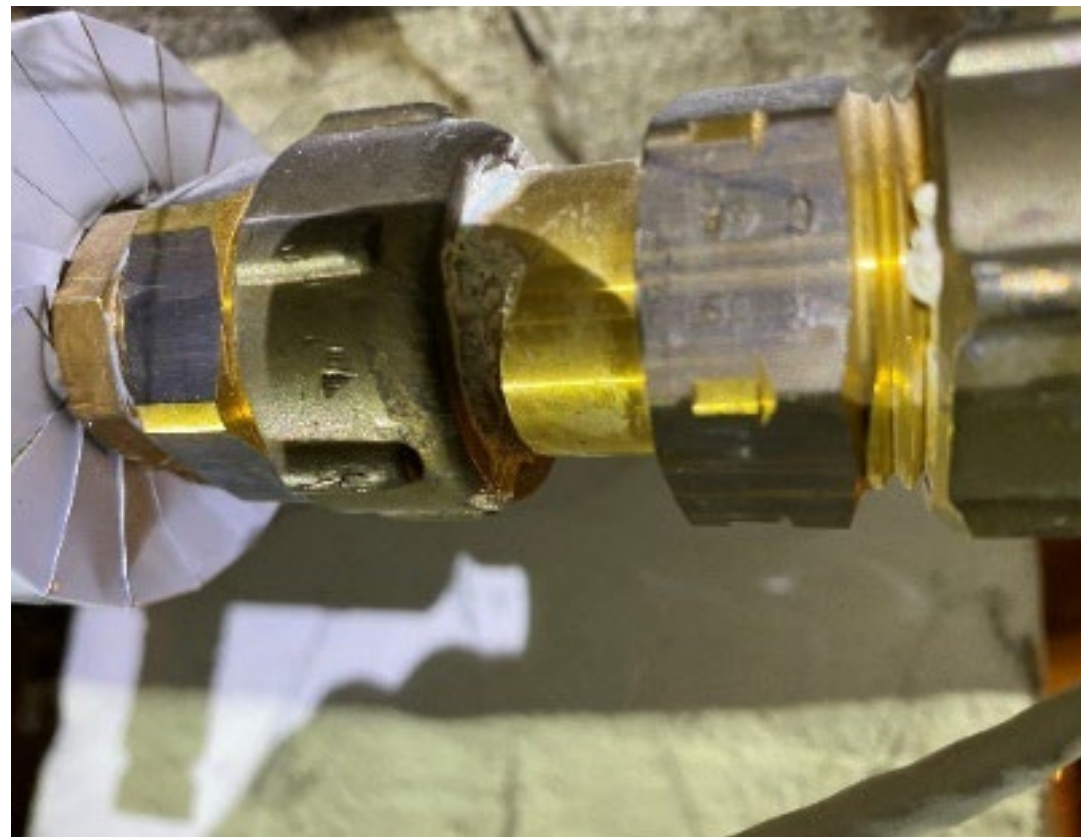
- **Eksempel 3**
- **Termostatisk brugsvandsventil med fast indstilling**
- Disse er en ældre type der ofte er beregnet for en temperatur på 43 °C eller 48 °C i cirkulationsstrengen, hvorfor de skal skiftes hvor de forefindes.

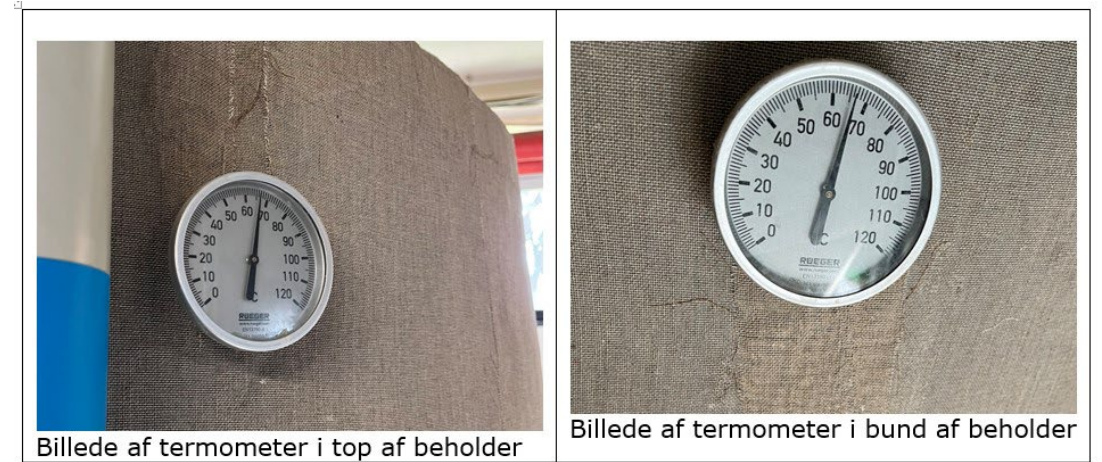
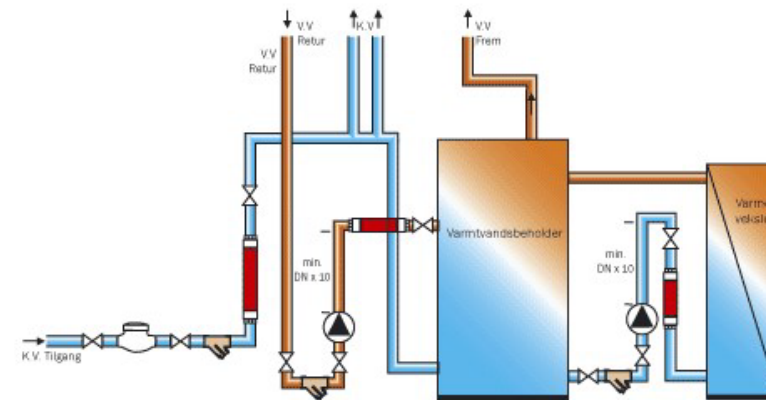
# EKSEMPEL 1 - VARMECENTRAL

- I varmecentralen blev installationen omkring beholderen gennemgået, og de aktuelle varmtvandstemperaturer på beholderen aflæst.
- Beholdersystemet er opbygget som et ladekredssystem, hvor vandet opvarmes i en ekstern veksler, og hvor beholderen fungerer som en buffertank.
- Der er generelt ikke lagdeling i denne type af systemet når der ikke er stort forbrug.
- Af termometrene kan det ses, at temperaturen i hele beholderen er ca. 66 oC. Dette betyder at beholderen efter få timer vil være termisk desinficeret, og at legionella ikke kan overleve i beholderen.
- Driften vil give problemer med kalkaflejringer samt risiko for skoldning.

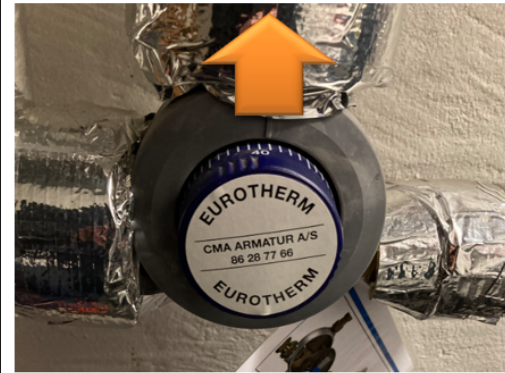
- Fra varmecentralen føres rørene gennem en gang frem til et rengøringsrum der ligger ud for baderummene, og hvor der foretages en opblanding af vandet således, at der føres 38 °C varmt vand frem til bruserne. Det er ikke cirkulation på badevandet.
- Der er her risiko for dannelse af legionella i ledningerne frem til bruserne, da temperaturen ikke kommer over 38 °C.
- Når bruserne ikke anvendes vil der være tale om midlertidigt døde ledninger. Dette er bl.a. en udfordring i perioder med lang nedlukning.

Billede af blandeventilen hvor afgangenen med gul pul er det opblandede badevand.

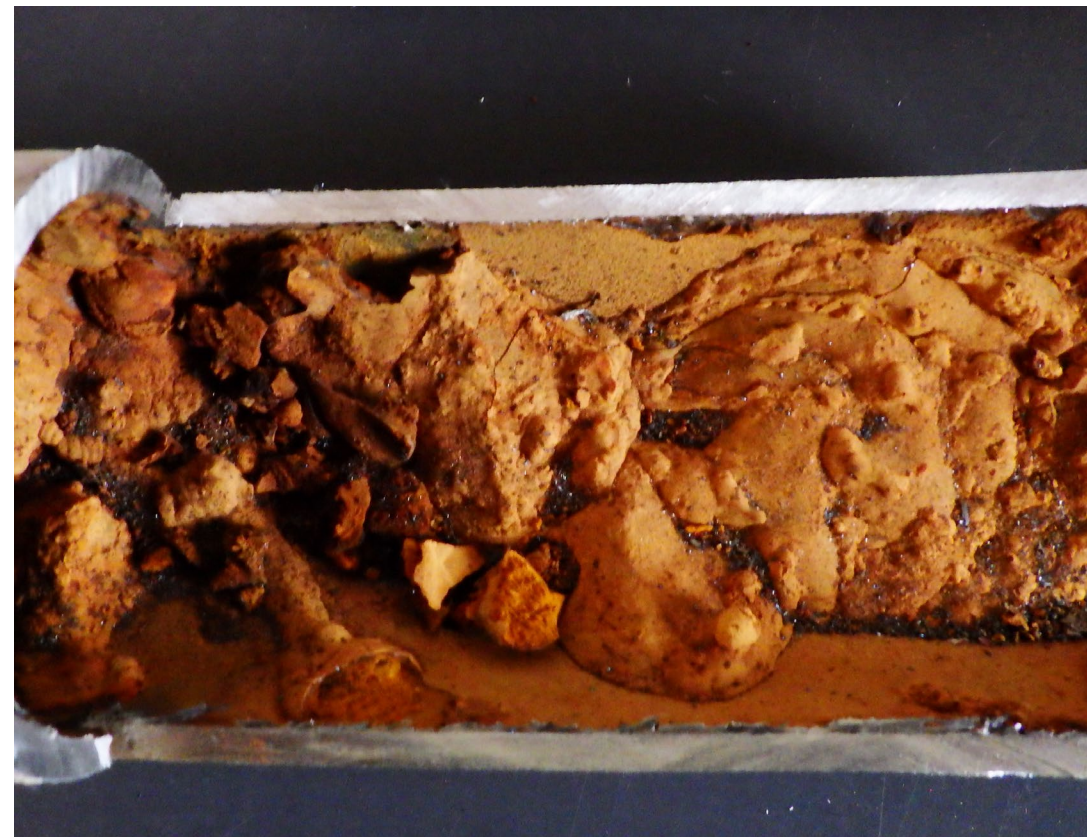
## RØRSYSTEM AF GALVANISERET STÅL

- Betydningen af rørmaterialer i forhold til vækst af biofilm og legionella.
- Ældre installationer udført af galvaniserede stålrør vil ofte være korroderede, hvilket giver et stort indvendig overfladeareal med deraf øget mulighed for vækst af biofilm og dermed legionella.

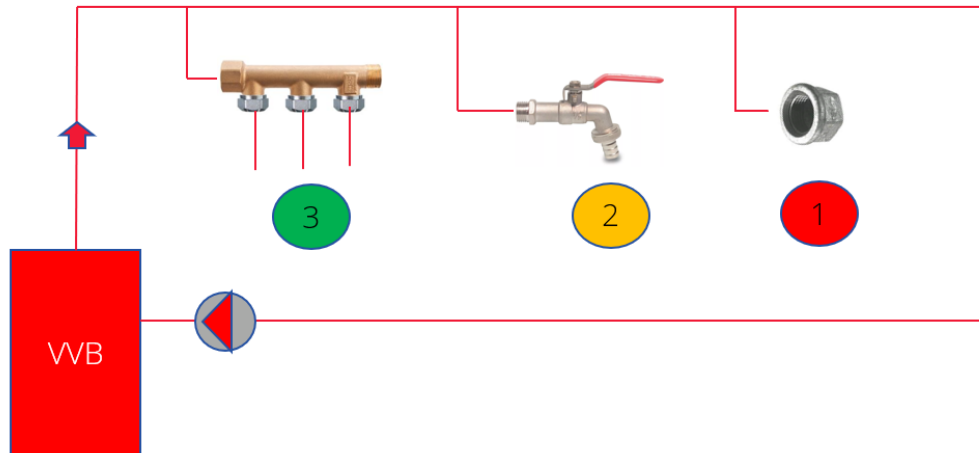
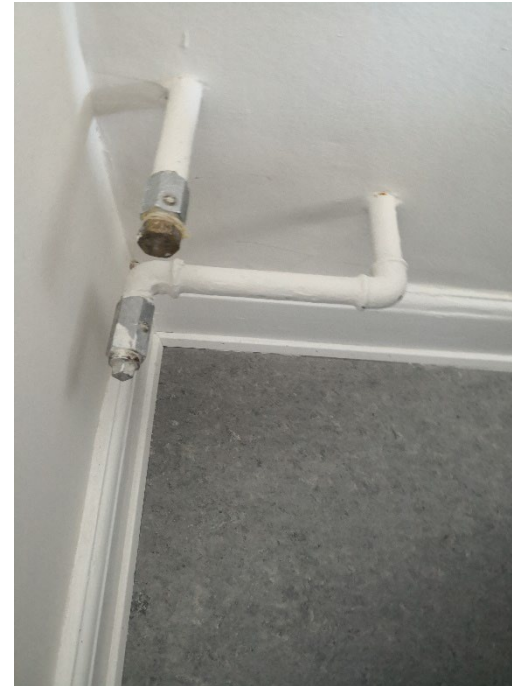
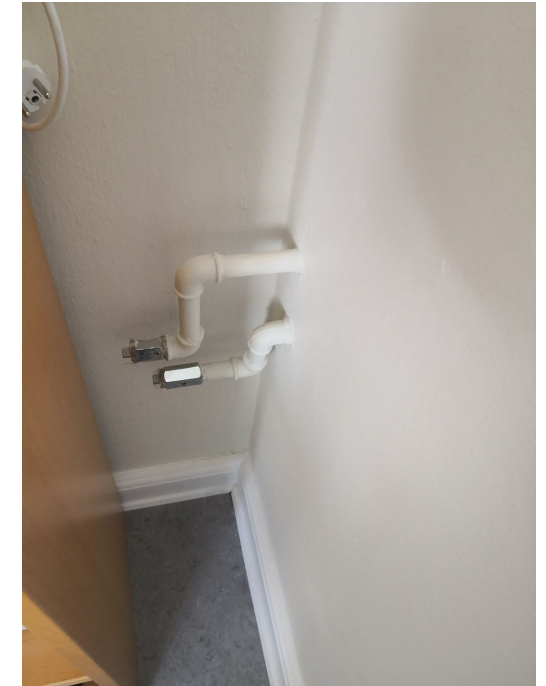
## DØDE ENDER EFTER FJERNELSE AF HÅNDVASKE

- Eksempel på døde ledninger.
- I det konkrete tilfælde er håndvaskene i rummene fjernet og rørinstallationen blot afproppet, hvilket har givet en række "døde" ledninger i installationen.

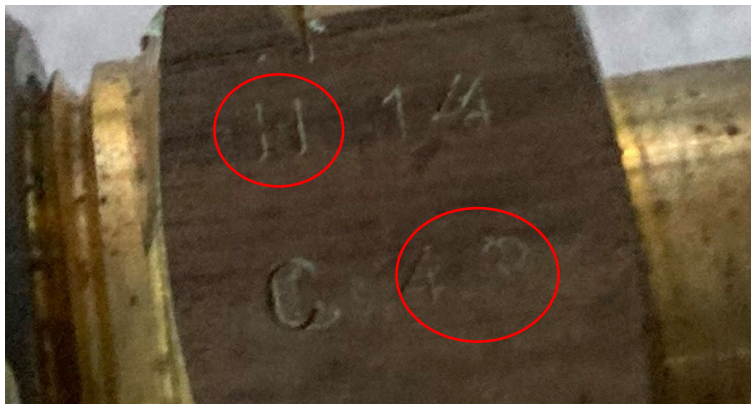
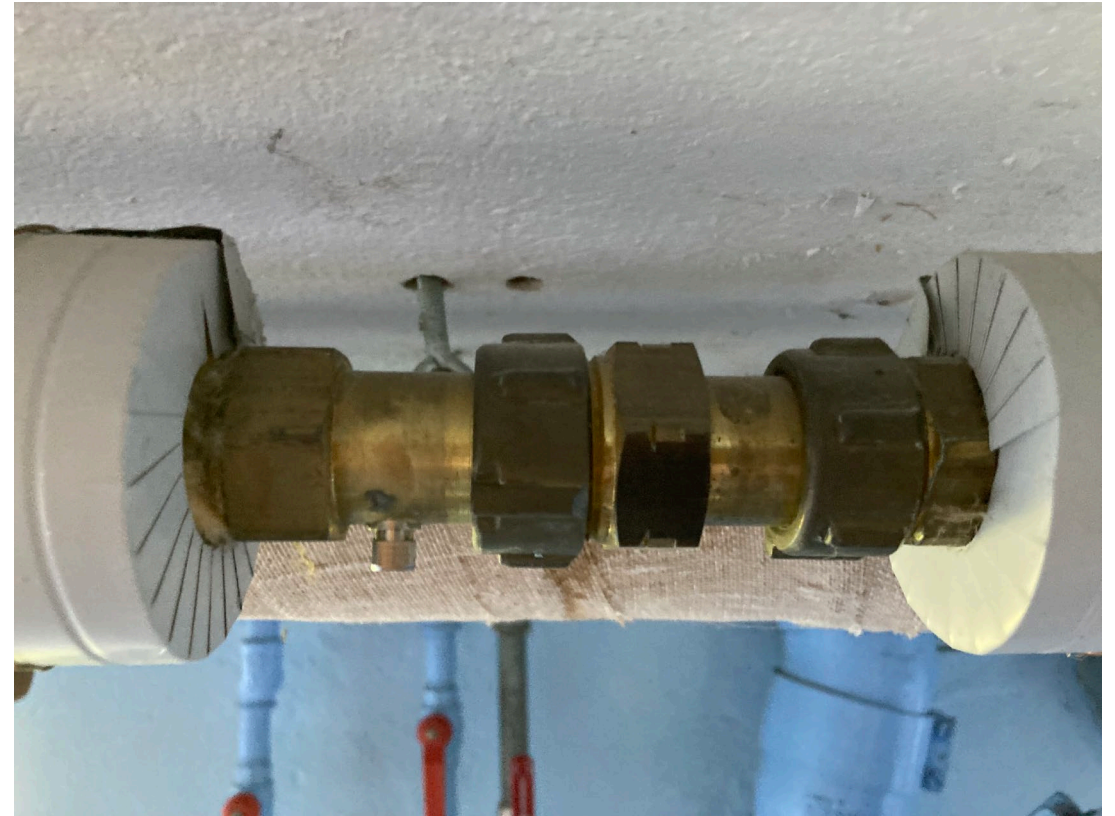
## CIRKULATIONSVENTIL MED FAST INDSTILLING

- Cirkulationsventil hvor der er fast temperaturindstilling.
- Den faste indstilling fremgår af en markering på ventilen, hvor år og temperatur er stemplet.

Mærkning på cirkulationsventil:

- H = 1995, C 43 betyder det er en 43 °C ventil.

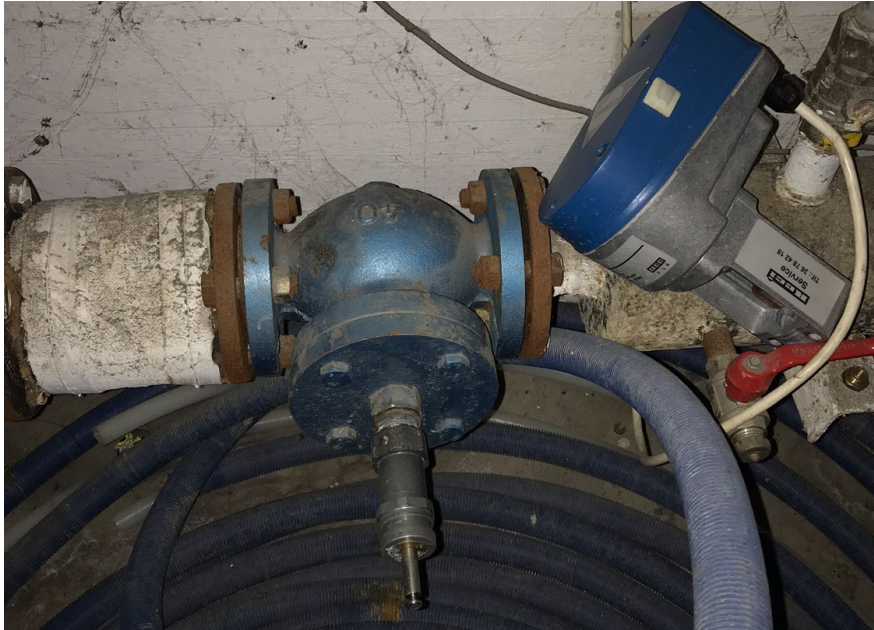
Motor pillet af motorventil.

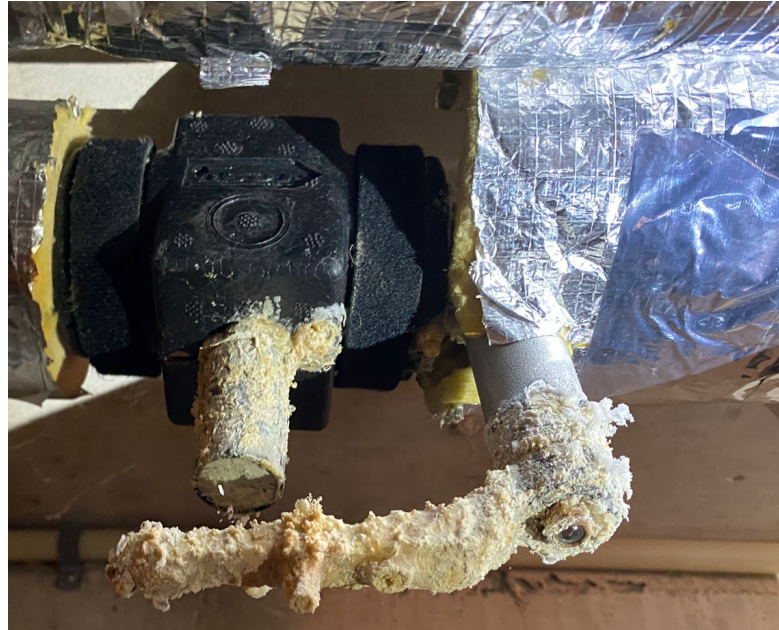
Indreguleringsventil på cirkulationsstreng defekt og utæt.

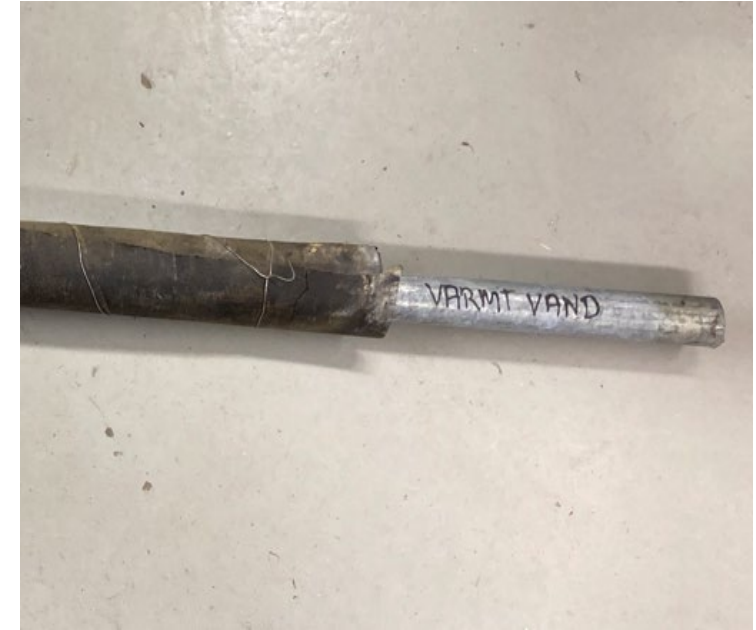
Galvaniseret stålrør med gammel isolering med mineraluld og pap.
