## Minska risken för vattenskador vid ombyggnad av flerfamiljshus Kvalitetssäkra!

## Syfte

## Byggherrens arbete och styrning för kvalitetssäkring vid ombyggnad - förslag

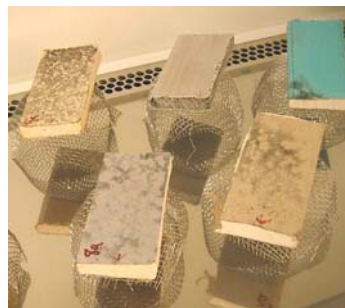
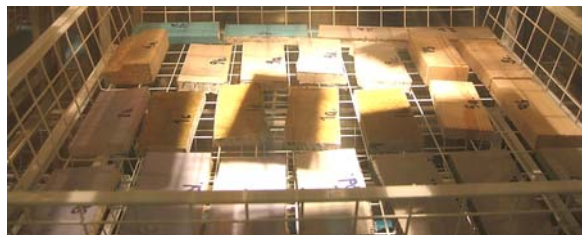
Exempel: Mögelresistens hos skivmaterial - Studie på uppdrag av Länsförsäkringar

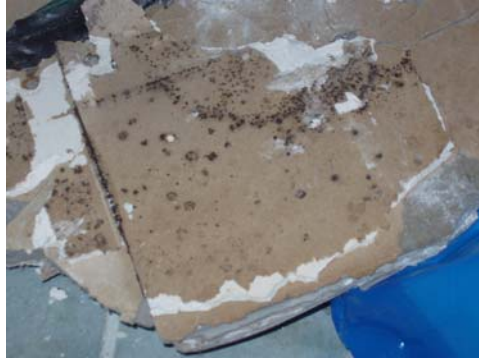
Fuktsäkerhetsprojektera - Se till att ha rätt ånggenomgångsmotstånd

Exempel: Våtrumsvyterväggar med kakel.  
SP Rapport 2006:46 Anders Jansson
