# VKO-R Årsberetning 2013

Maj 2014

Forfatter: Jan Helbo

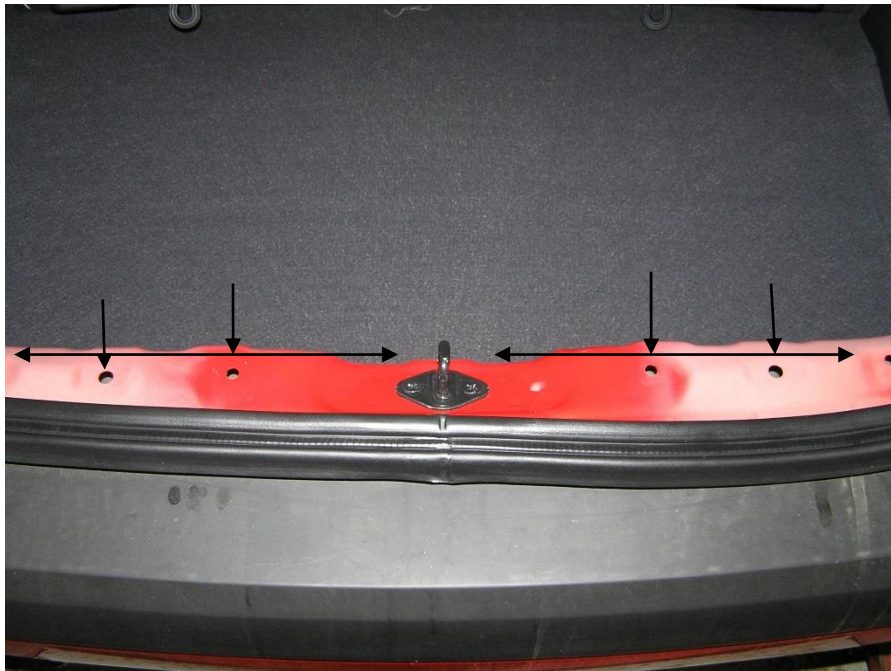
### Bagpanel (15 biler 11,7 %)

*Behandling af hulrum i bagpanel i bagagerum.*

Såvel som tværvangen foran på køretøjet har bagpanelet bag på køretøjet også en vital funktion. Bagpanelet skal kunne modstå påkørsel bagfra.

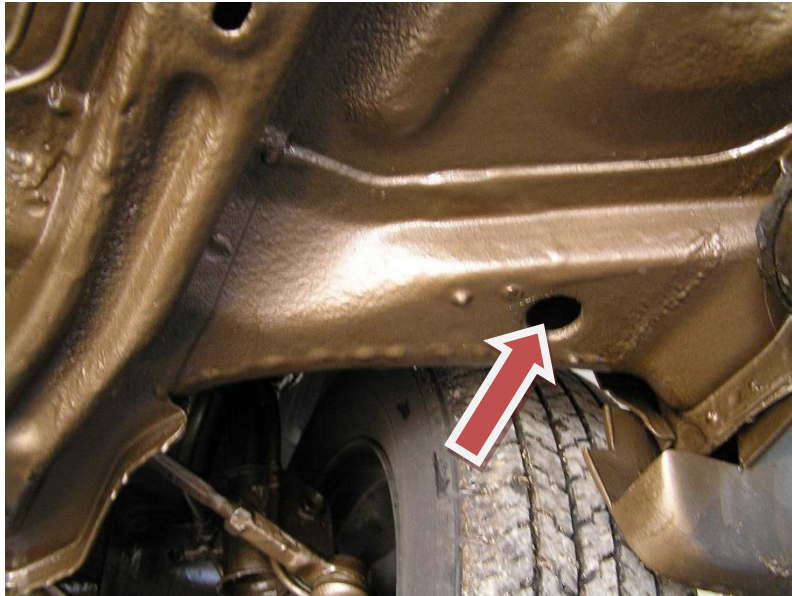
### Bundsektion – traverser (10 biler – 5,5 %)

*Traverser og forstærkninger bag forhjul og foran baghjul.*

Tværgående traverser og forstærkninger på vognbunden er udsat for kraftigt slid og er rustdisponible som følge af at disse traverser har fremspring, som ligger på tværs af kørselsretningen.

Desuden er områderne meget rustdisponible som følge af vandslag og snavs fra hhv. forhjul og baghjul, og her især på køretøjer, som ikke er monteret med stænklapper.

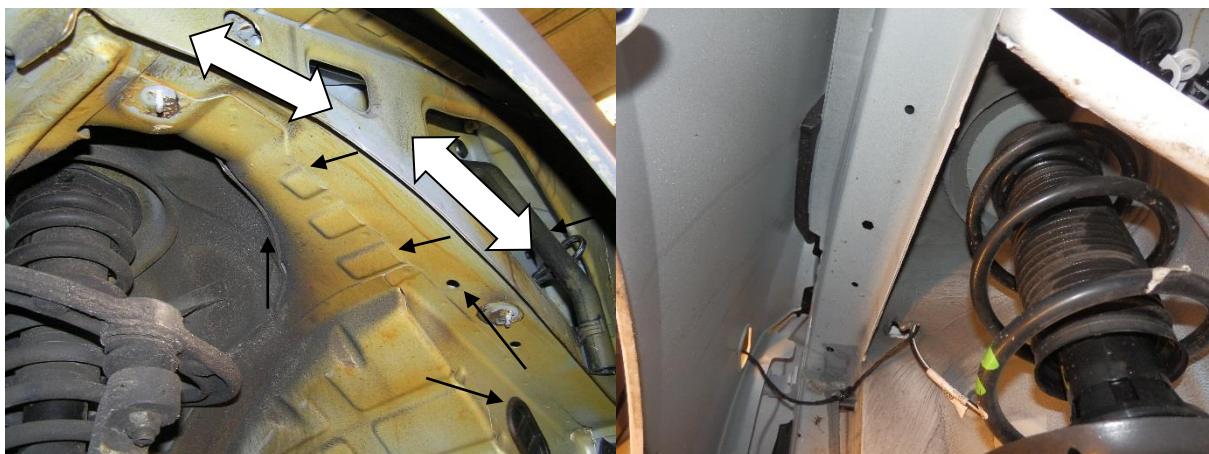
### Forskærm (5 biler 3,9 %)

*Behandling af forreste hjulkasser.*

Forudsætningen for at kunne behandle de forreste hjulkasser, er at inderskærmene afmonteres. Der foretages grundig afvaskning og en effektiv tørring af hele hjulkassen. Hjulkassen kan kun behandles med rustforebyggende effekt ved at afmontere inderskærmene.

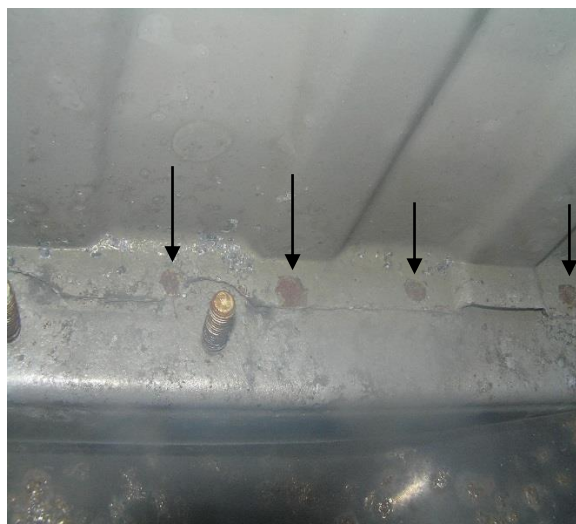
### Bundsektionen (5 biler 3,9 %)

*Behandling af tværvanger vanger og traverser samt hulrum i bundsektionen.*

Køretøjernes udvendige bundplade, vanger og påbyggede dele som forbro, bagbro, bremserør og meget andet, som sidder ubeskyttet på vognbunden, er meget sårbart og altid udsat for fugt, snavs og salt - især i vinterhalvåret.

Der findes adskillige hulrum og beslag på vognbunden, som fra den dag køretøjet udsættes for fugt straks starter udviklingen af overfladerust. Bemærk på billedet, hvor der er foretaget samling af bundplade til vange med punktsvejsninger, at disse områder nu er helt ubeskyttede og korrosion er påbegyndt.

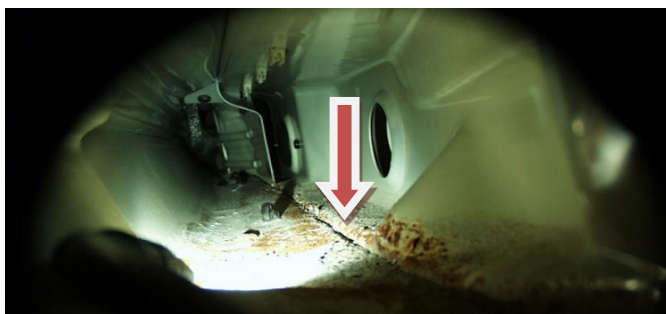
*Stort hulrum med mange indvendige forstærkninger og pladesamlinger. Indvendig kritisk samling, som ofte er dækket af vand og snavs. Vigtigheden af tidlig forsegling af samlingen med et rustbeskyttende produkt er åbenlys.*

Der skal anvendes lanser såfremt hulrummene har en samlet længde over 20 cm.

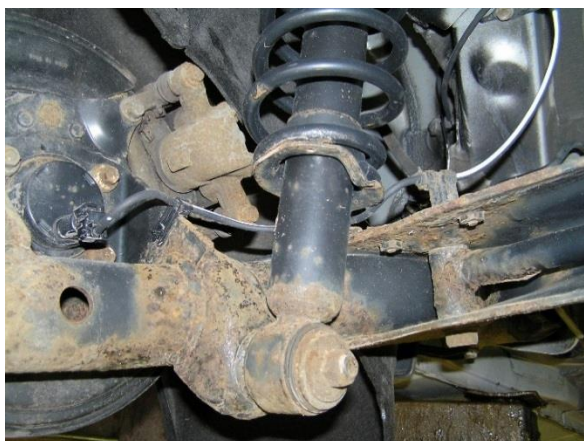
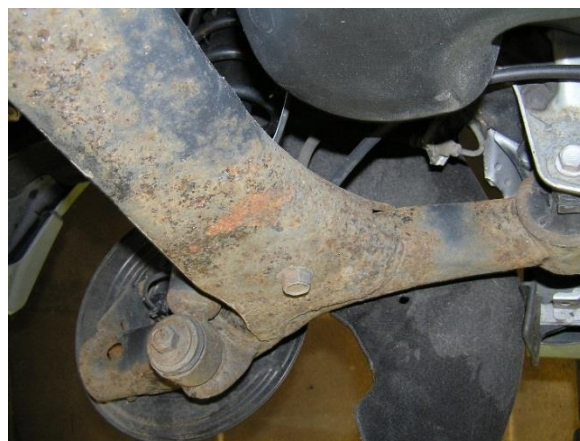
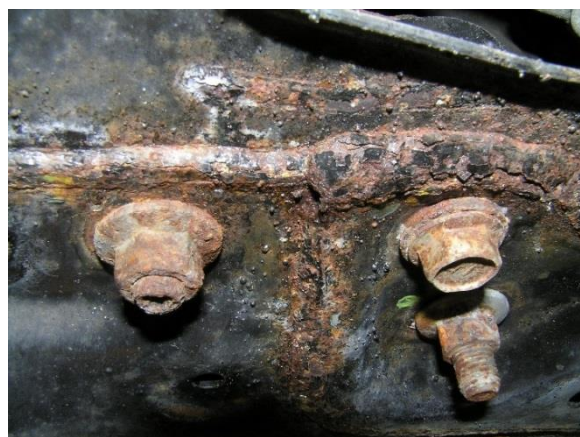
Ovenfor viste billeder er et udsnit af eksempler på køretøjer, som ofte i forbindelse med første periodiske syn (efter 4 år) af synspersonalet ganske fornuftigt anbefales et besøg på et rustbeskyttelsescenter.

Ovennævnte områder består af meget kraftigt materiale, og alle områder har stor indflydelse på køretøjets færdselssikkerhedsmæssige tilstand, da vitale styretøjsdele og ophæng er fæstnet dertil. I de fleste tilfælde ville en hurtig indsats have forhindret disse fremskredne rustangreb. Nu er der kun mulighed for at bremse den videre udvikling af rustangrebene.

*Kunden skal adviseres om rustens omfang, dels inden behandling, og efterfølgende som vist på fotodokumentation. Områder som de ovenfor viste, må **ikke** dækkes af et kraftigt slidlagsprodukt. Disse alvorlige rustangreb kan mættes med et olieholdigt rustbeskyttende lag, således at løbende observationer af omfang og udbredelse og udviklingen er mulige.*
