Undgå fejl og skader i installationerne

Korrosionsskader i vandinstallationer

Vandskadedag 10. marts 2016

Frank Fontenay FORCE Technology

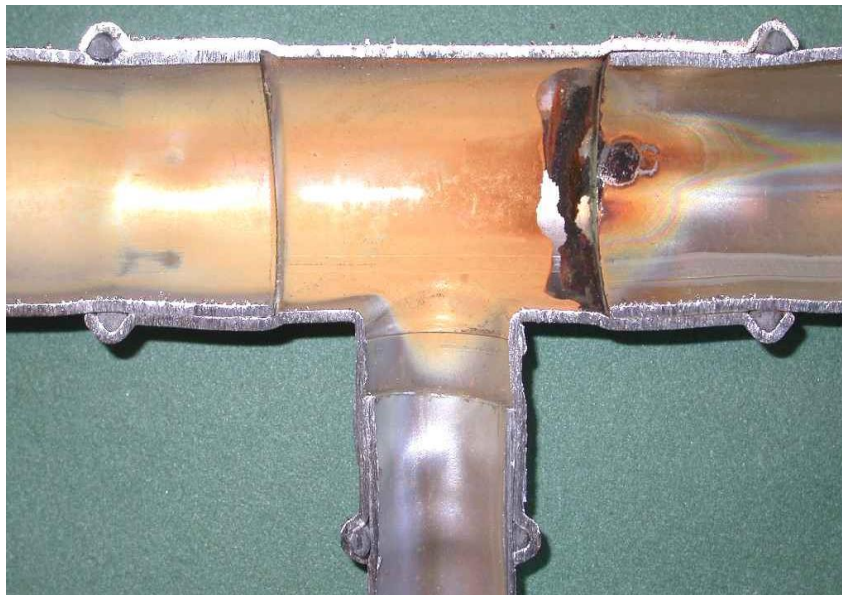
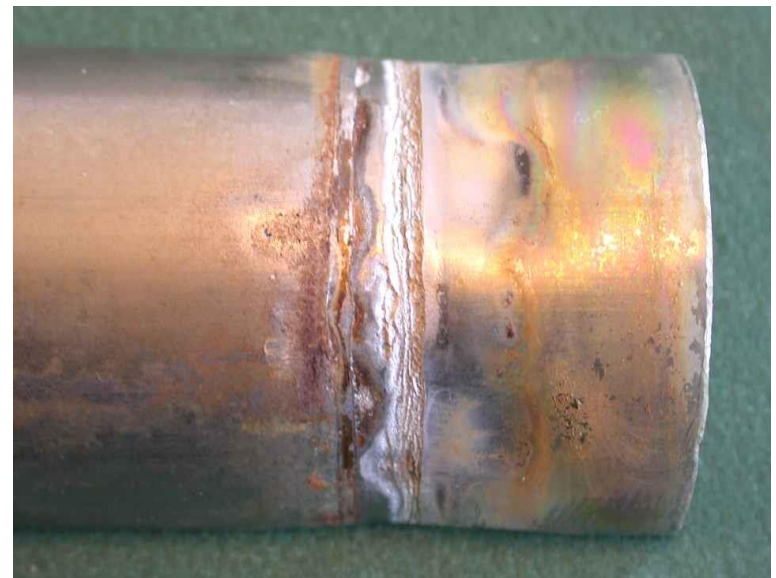
Spaltekorrosion, rør samlet med presfitting, EN 1.4404, Brugsvand

- Spalter, hvor særligt miljø kan udvikles (lavt iltindhold, lav pH, sulfid)
- Forhøjet korrosionspotential
 - Biofilm, vækst af mikroorganismer (specielt koldt vand og varmt vand uden cirkulation)
- (Højt kloridindhold)

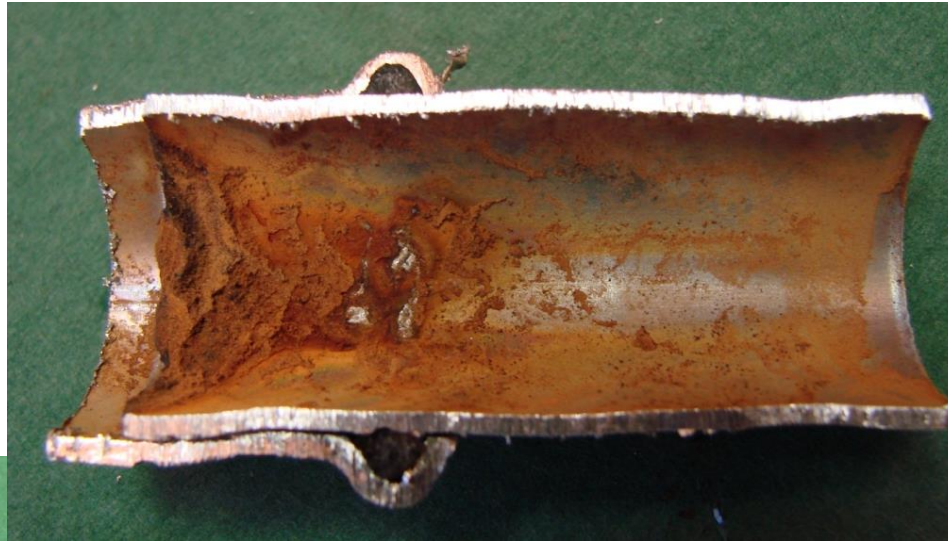
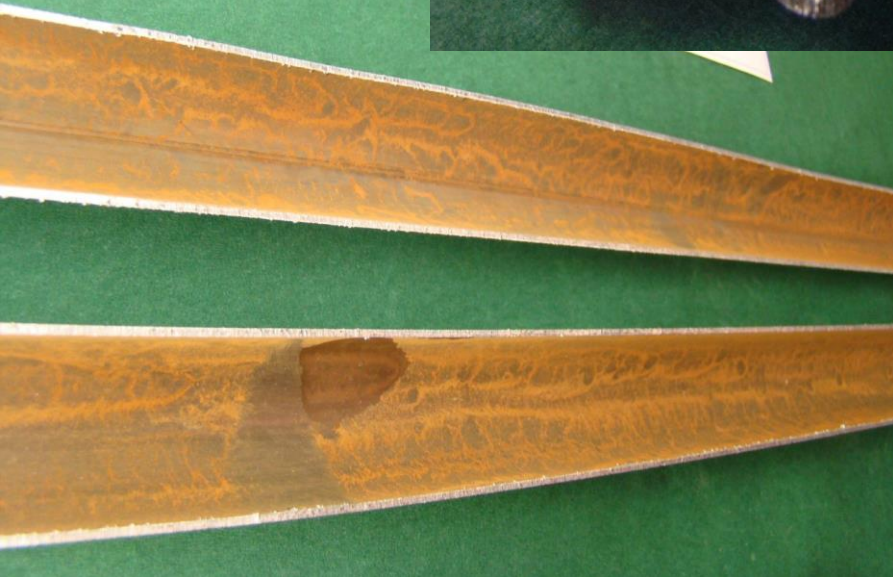
Korrosion af nikkelfri (ferritiske) rustfri stålør

Installations alder: 0.5-1 år

Korrosionsform: Spaltekorrosion af rør, koldt og varmt vand

Indikationer: Udsivning og misfarvet vand efter stagnation

Risikofaktorer: Stagnation og lunkent vand i nogle tilfælde

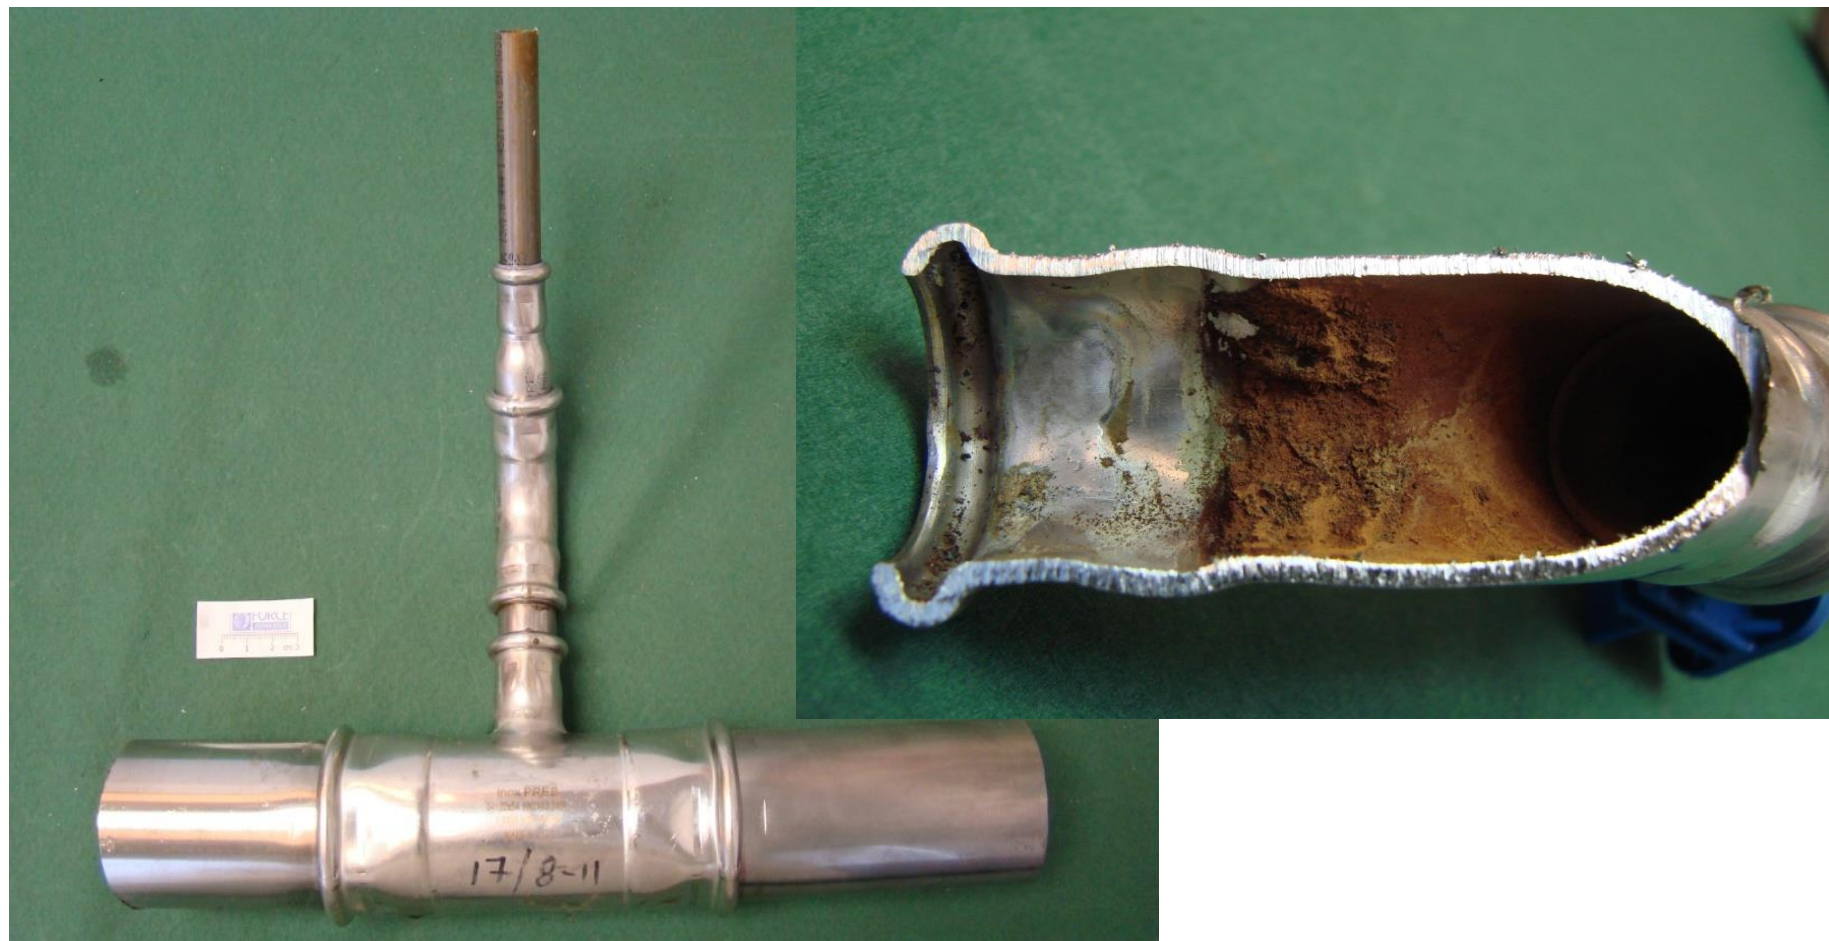
Spaltekorrosion, eksempler

Korrosion på rør efter 6 måneders drift

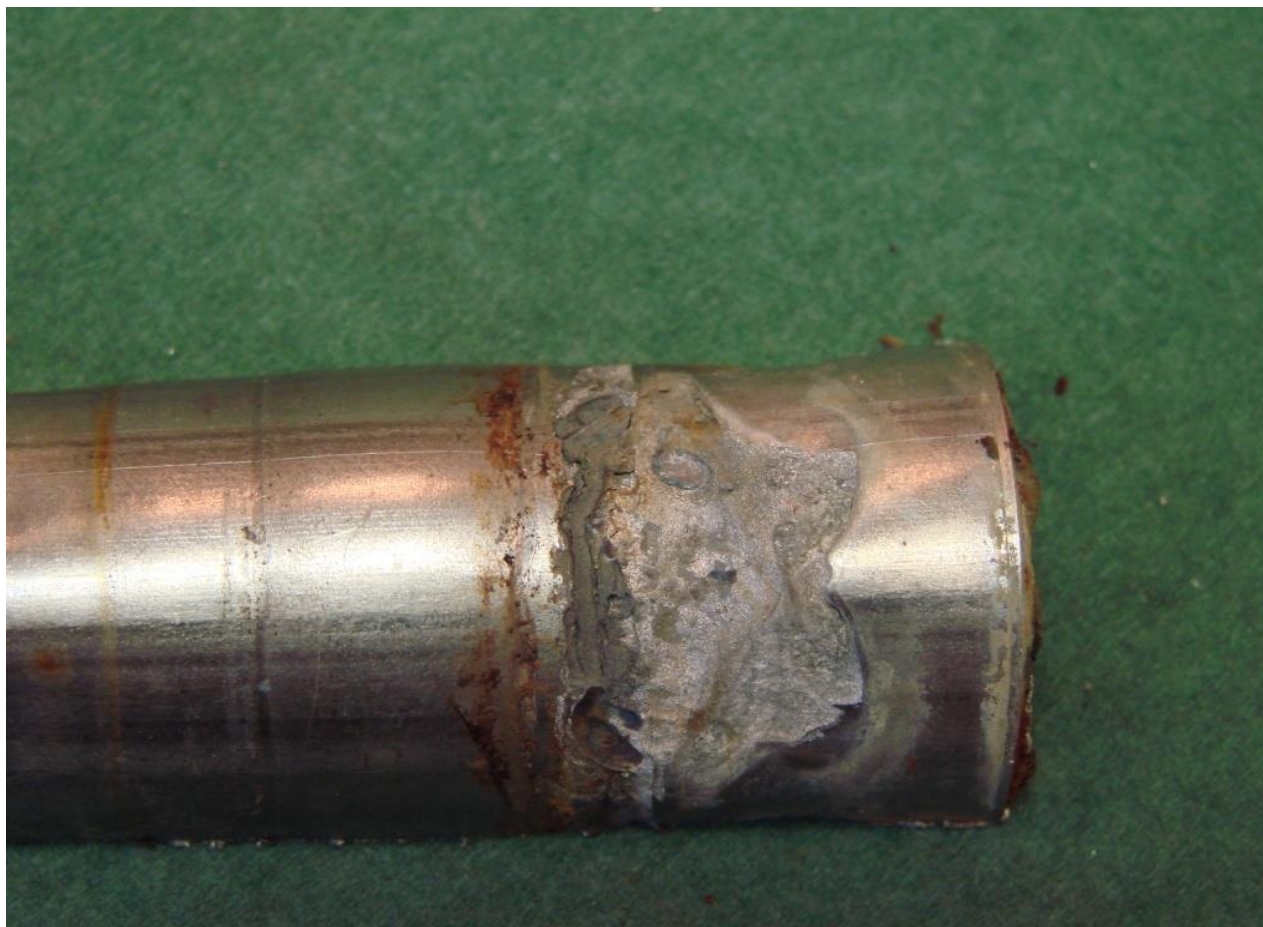
Spaltekorrosion, eksempler

Dybt angreb på rørets yderside

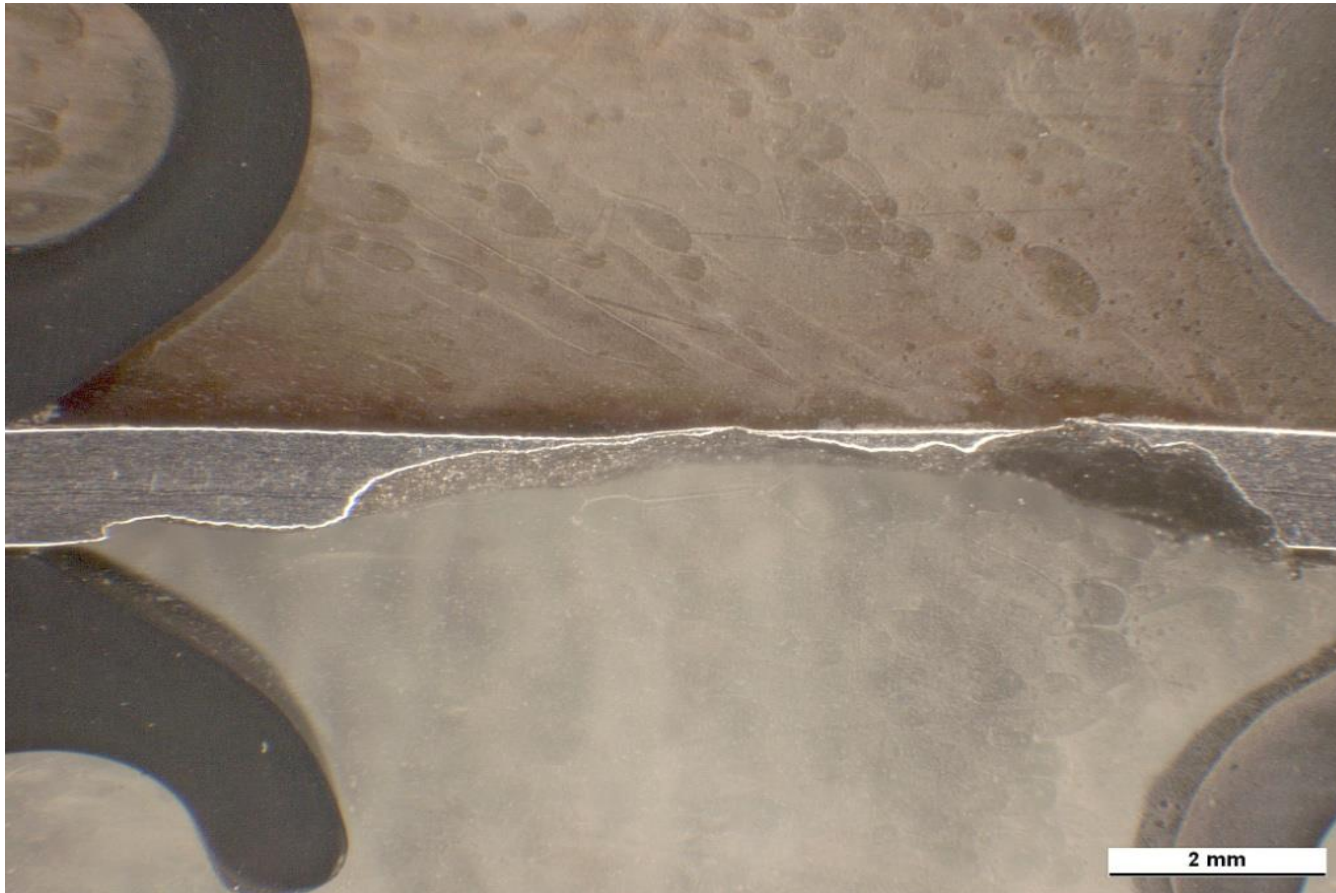
Spaltekorrosion, eksempler

Tværsnit af rør. Angrebet har givet gennemtæring.

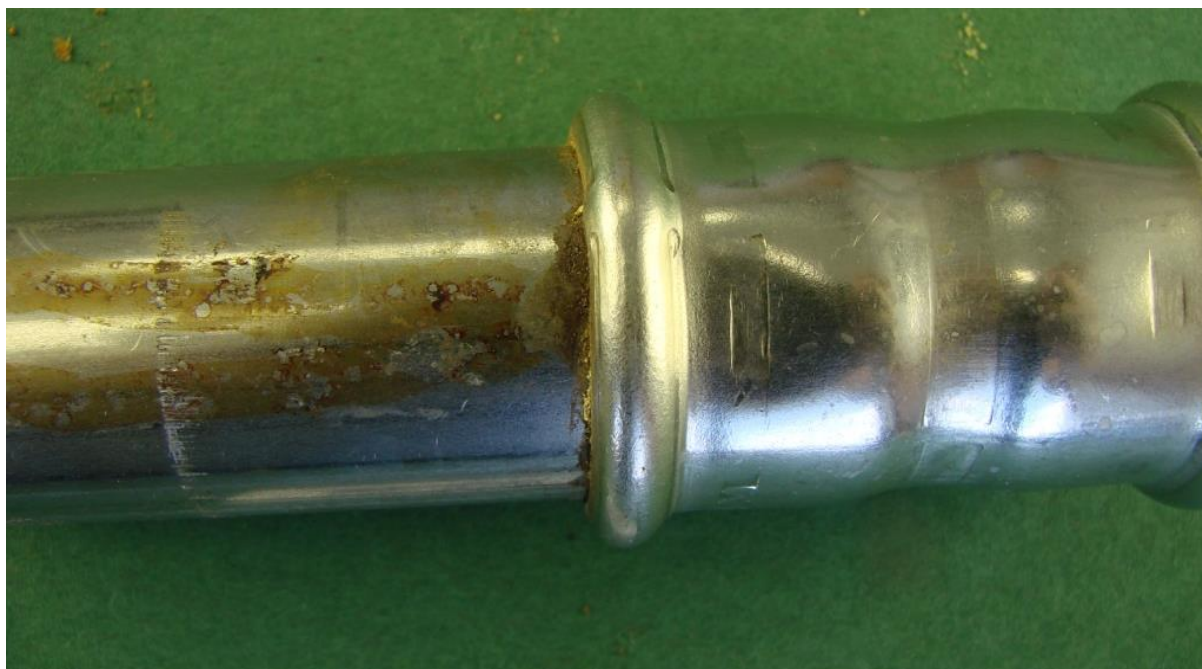
Spaltekorrosion, eksempler

Rustdannelse på rør efter 6 måneder.

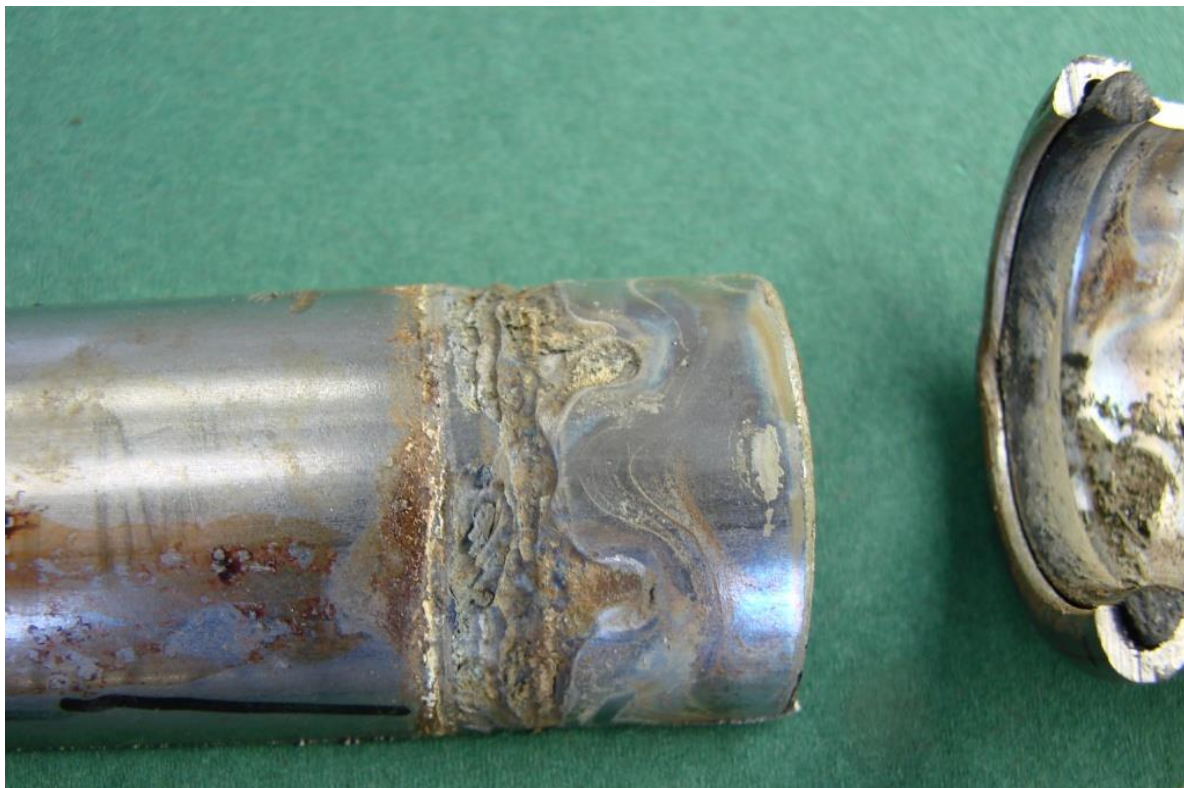
Spaltekorrosion, eksempler

Dybt angreb på ydersiden af rør

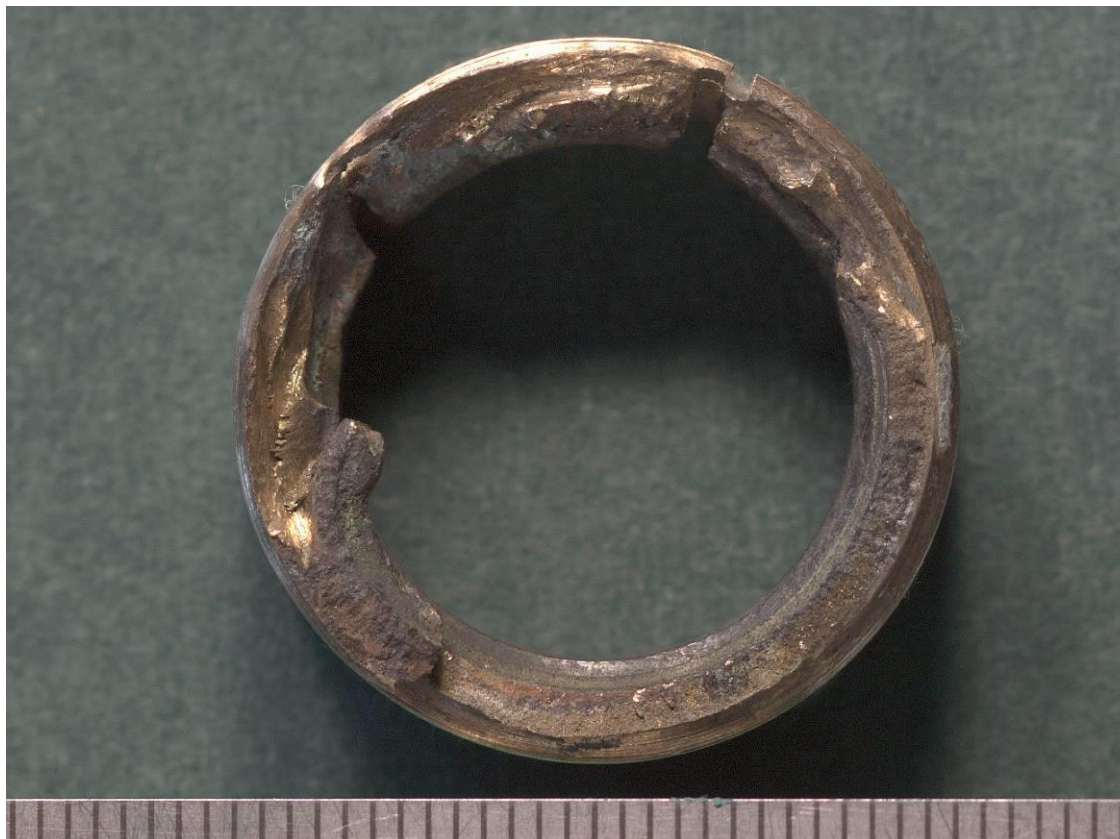
Brudflade korroderet og ingen tegn på plastisk deformation

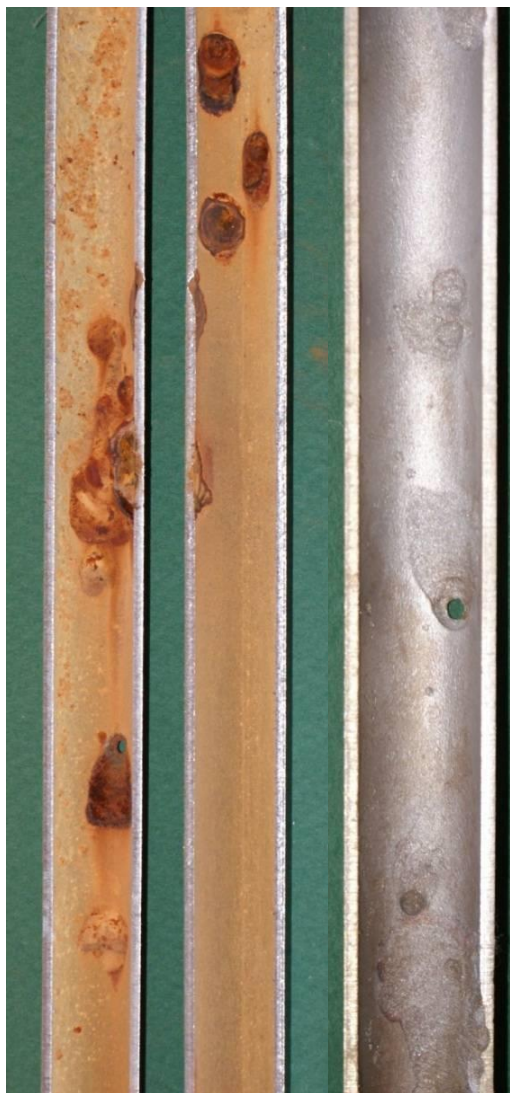
Bimetallisk korrosion ved afgreninger.

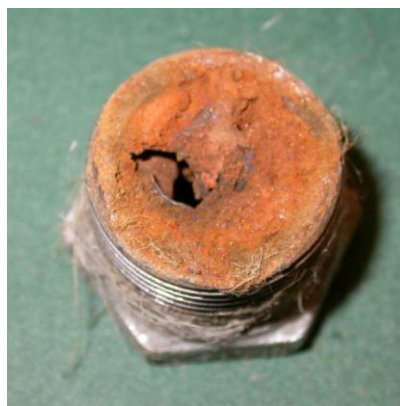
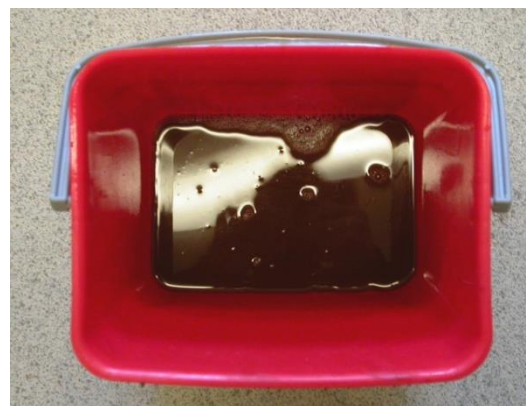
Tilstopning, misfarvet vand og partikler er også skader

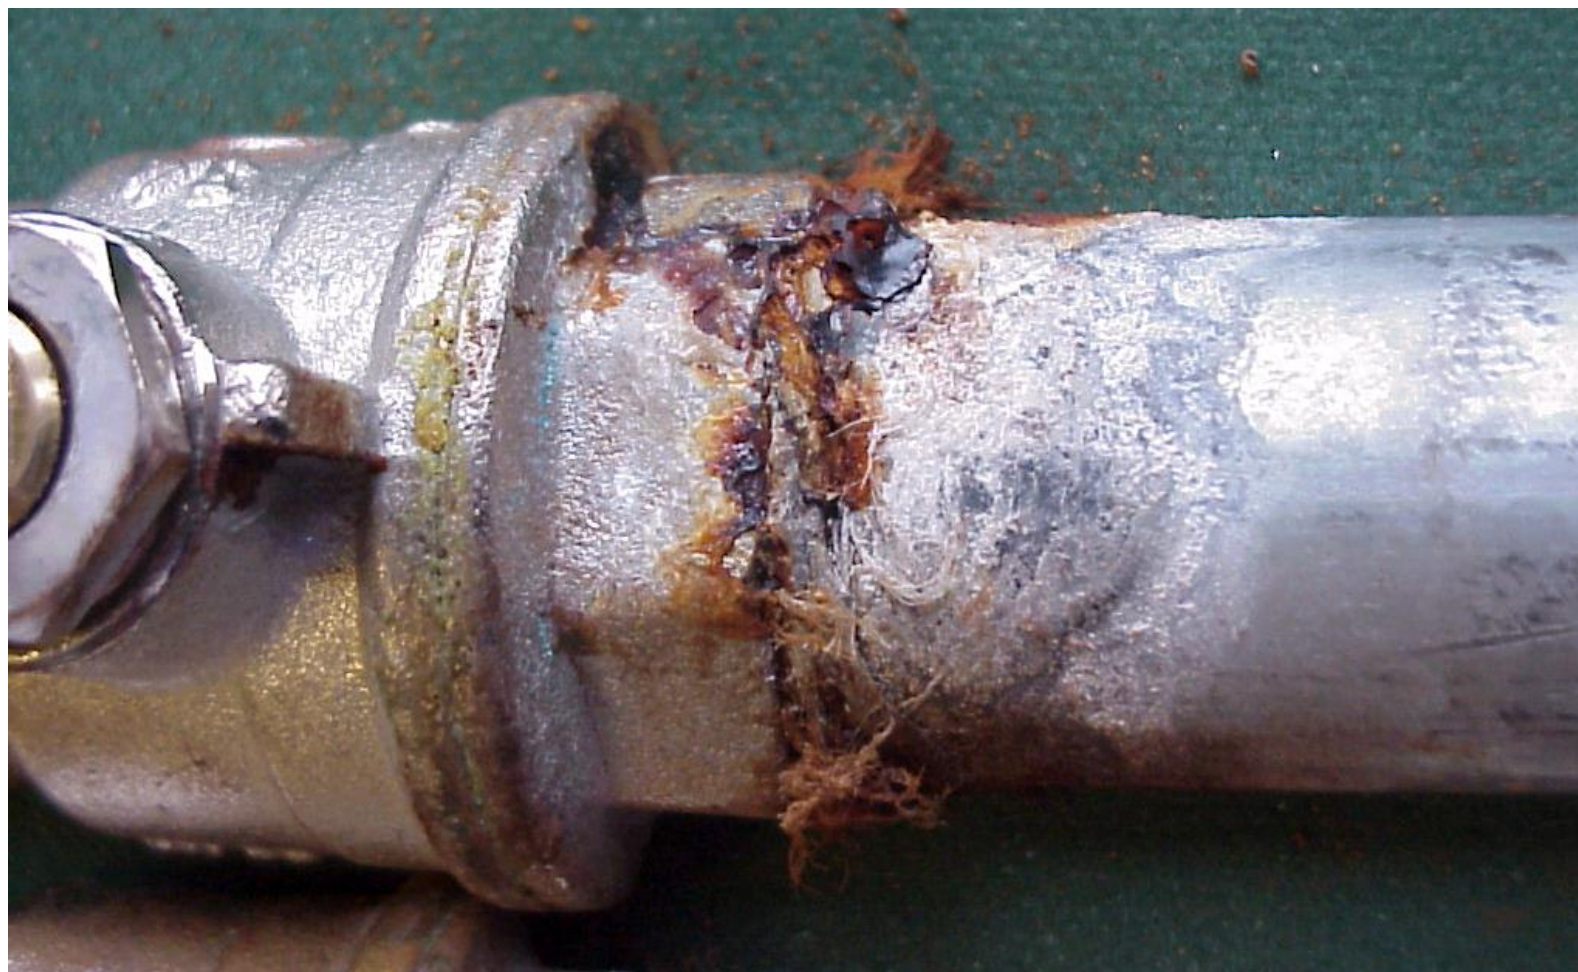
Samling: Rustfrit m. varmforzinket

Rustfrit stål

Varmforzinket stål
