# TEK•BYG

## Nyhedsbrev TEK•BYG

2010, nr. 1

Teknologisk Institut, Byggeri

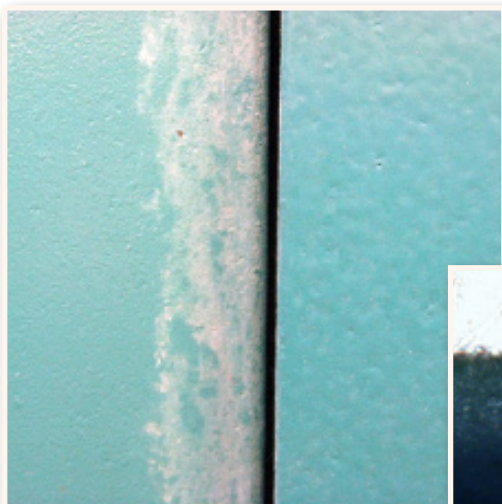
**Figur 1:** Oprindelig plade til venstre, ny plade til højre

med de oprindelige plader. Det viser sig dog, at der ikke umiddelbart kommer udfældninger på de nye plader (Figur 1). Spørgsmålet er så: Er de to malinger ens? Vil der med tiden også komme udfældninger på de nye plader? Hvorfor kommer der udfældninger?

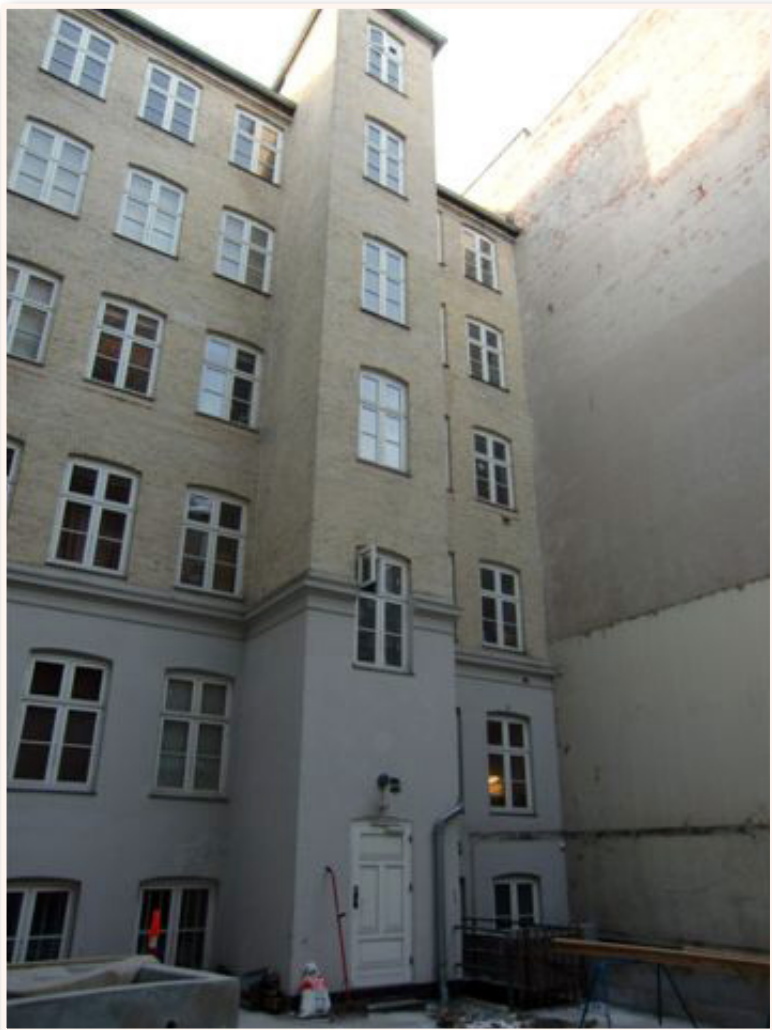
Mange gamle etageejendomme er forsynet med et såkaldt trappetårn, dvs. bagtrappen er etableret i en slags udbygning, der rager ud fra facaden og dermed har tre ydervægge. Disse trappetårne er opført i massivt 1 til 1 ½ stens murværk med eller uden udvendigt facadepuds. Indvendigt er væggene pudsede på murværk, mens lofter og undersiden af trappeløb er pudsede på træforskalling med rørvæv. Lofter og underside af trappeløb samt ofte den øverste del af væggene har oprindeligt været kalkede, mens den nedre del af væggene har været malet.

Der blev tidligere stillet krav om brandsikring af det nedre trappeløb. Det betød, at der ikke måtte være et åbent rum under en trætrappe, så dette nederste rum under det nedre trappeløb blev lukket helt af i starten uden tanke på, at dette trappeløb, som lå i kælderniveau, skulle ventileres særdeles godt for ikke, at træværket skulle blive angrebet af trænedbrydende svampe fx Ægte Hussvamp. Rigtigt mange alvorlige skader opstod pga denne brandsikring. I brandkravene blev der også stillet krav til, at dørene fra trappe til loft og kælder skulle være tætte og af typen BD 60, og at døren ud til gården også skulle være tæt lukkende gerne med pumpe.

De kolde, tynde massive ydervægge bør ikke tapetseres. Derimod bør der males direkte på den pudsede flade. Opsætning af tapet på kolde massive ydervægge vil ofte medføre skimmelvækst både på retsiden og bagsiden af tapetet. Ved at male direkte på den pudsede flade med en diffusionsåben maling kan man se, hvis der dannes skimmelvækst og fjerne det straks, inden det når at udvikle sig over flere kvadratmeter. Når arbejdet med afrensning af skimmelvæksten er vel udført, vaskes køkkentrappen grundigt ad to gange, så evt. sporestøv fra skimmelsvampene fjernes.

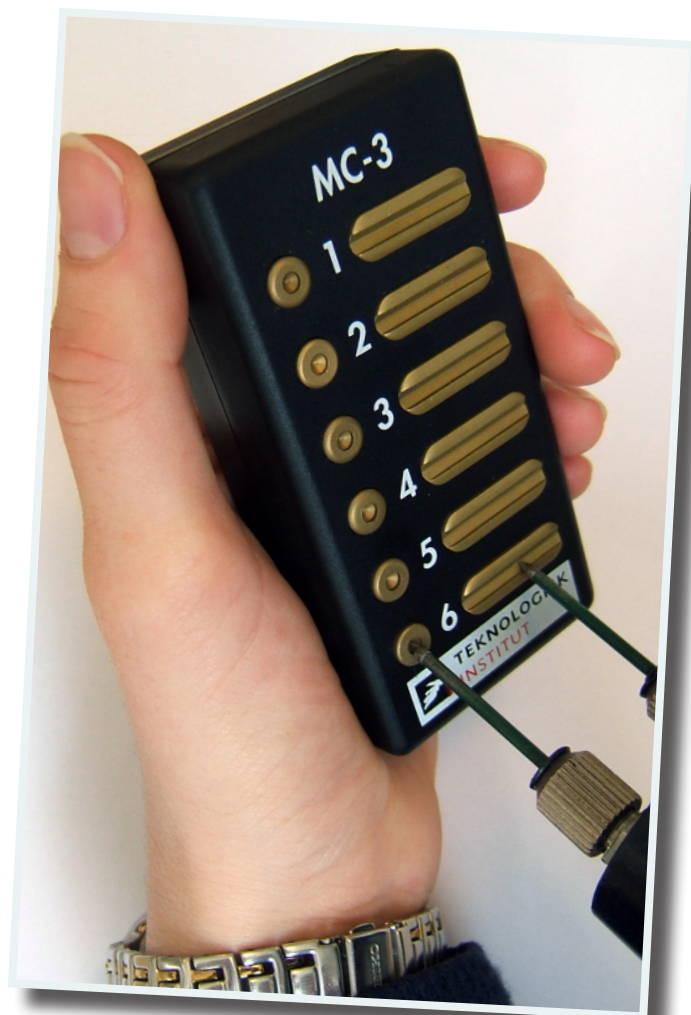
**MC-3 KONTROL AF TRÆFUGTIGHEDSMÅLER** TEKNOLOGISK INSTITUT

Fugtmåler: Fabrikat: \_\_\_\_\_ Type: \_\_\_\_\_

Elektroder:  Højspænde nåle  Fyr  Gran  Ingen indstilling  
 Elektroner  20°C  Ingen indstilling

Indstilling: Træart: \_\_\_\_\_  
Areal: MC-3 nr. \_\_\_\_\_

Sædgværdi	Kontrolboks nr. _____											
	1		2		3		4		5		6	
	Fyr	Gran	Fyr	Gran	Fyr	Gran	Fyr	Gran	Fyr	Gran	Fyr	Gran
Målerens værdi												
Kontrolværdi	8,9	10,1	12,2	13,8	16,0	16,7	19,8	19,8	21,1	22,2	23,9	26,3
Différence*												
Målerens værdi												
Kontrolværdi	8,9	10,1	12,2	13,8	16,0	16,7	19,8	19,8	21,1	22,2	23,9	26,3
Différence*												
Målerens værdi												
Kontrolværdi	8,9	10,1	12,2	13,8	16,0	16,7	19,8	19,8	21,1	22,2	23,9	26,3
Différence*												
Målerens værdi												
Kontrolværdi	8,9	10,1	12,2	13,8	16,0	16,7	19,8	19,8	21,1	22,2	23,9	26,3
Différence*												
Målerens værdi												
Kontrolværdi	8,9	10,1	12,2	13,8	16,0	16,7	19,8	19,8	21,1	22,2	23,9	26,3
Différence*

\* Kontrolværdi for den enkelte træart, f. kontrolboksens teglside  
\* Ved måling på den enkelte træart skal målerens værdi kongreres med disse værdier

Ved hjælp af en MC-3 kontrolboks kan du tjekke, om din fugtmåler måler rigtigt, se mere på: [www.teknologisk.dk/320](http://www.teknologisk.dk/320). En kalibreringsboks kan samtidig anvendes til at sikre, at ens fugtmåler er pålidelig over tid ved at foretage en løbende kalibrering af måleren.

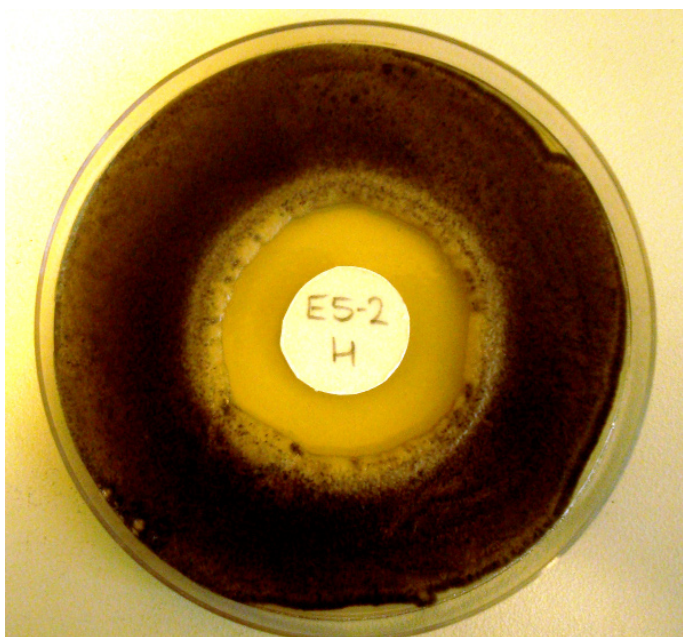
**Figur 2:** Hæmmezoner: Med undtagelse af klimakammertesten er resultaterne evalueret ved hjælp af hæmmezonetest. Disse viser gode resultater for maling og træbeskyttelse tilsat de fremstillede partikler med IPBC, og de viser også bedre resultater end maling og træbeskyttelse, der findes på markedet i dag. En hæmmezonetest udføres ved at placere et lille træstykke med den malede side nedad på en agarplade med vækst af *Aureobasidium pullulans*, der er en typisk svamp på træ.

De nye partikler med biocider har gennemgået accelererede tests udført på træpaneler malet med træbeskyttelse. Panelerne er undersøgt for varmebestandighed, holdbarhed ved udvaskning, holdbarhed ved UV-bestråling samt test for tolerancen over for fugt og varme i klimakammer. Effekten er bl.a. evalueret ved at udføre biologiske tests før og efter behandlingerne, som viser panelernes modstandsdygtighed over for begroning. Resultater er lovende for både maling og træbeskyttelse med indkapslede biocider. Endvidere er der flere virkelighedstests i gang ved udendørs eksponering. Disse tests ser også lovende ud og løber mellem et halvt og et helt år frem i tiden.

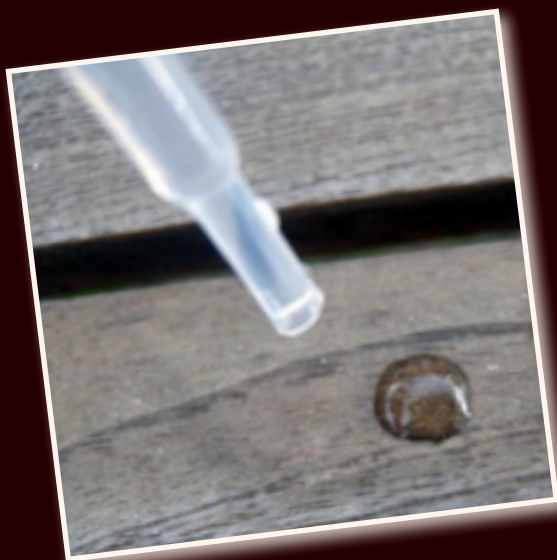
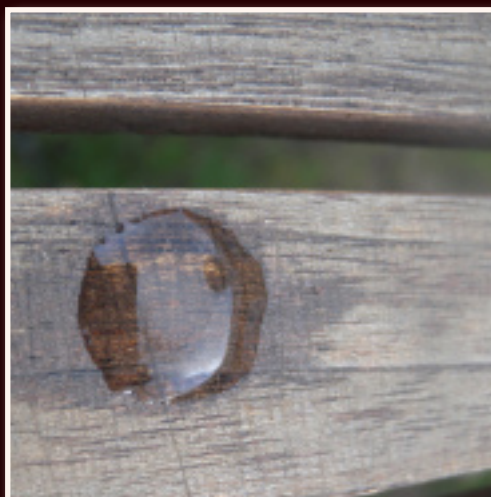
- at træolie, som ikke dækker træet med et egentligt malingslag, vurderes ud fra, om behandlingen stadig har en vandafvisende effekt f.eks. ved dråbeprøven. En dråbe vand, som lægges på den behandlede overflade med en pipette, kan afsløre, om behandlingen stadig er vandafvisende.

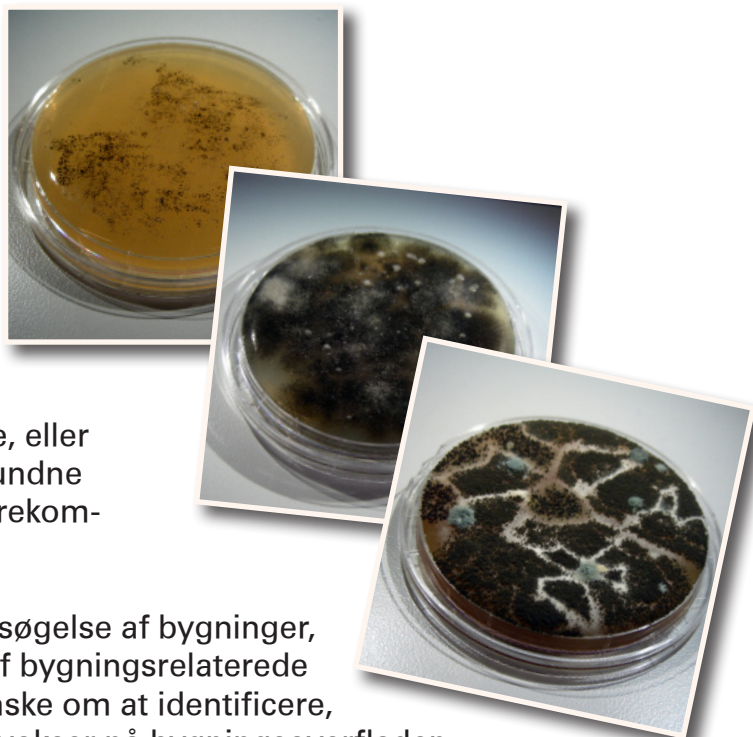
**Hvordan:** Aftryksprøver tages ved at trykke en Petriskål med et skimmelsvampemedium (V8-Agar tilsat antibiotika) af på den overflade, der ønskes undersøgt. Herefter inkuberes pladen i laboratorium i 1 uge ved 26 °C, hvorefter de fremvoksede skimmelsvampe identificeres ved mikroskopi og antal kolonier (CFU) tælles.
