## Livslängd för plaströr i trycksatta inomhus installationer.

Nordiskt vattenskadeseminarium 30 augusti 2007

Lars Hoving

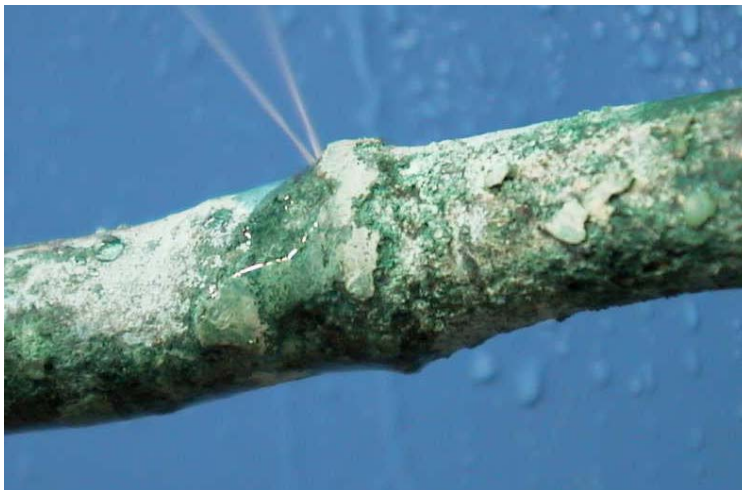
## Även om materialen är lämpliga i sig så kan kombinationen vara olämplig, i detta fall ett lod med Uponor hög silverhalt

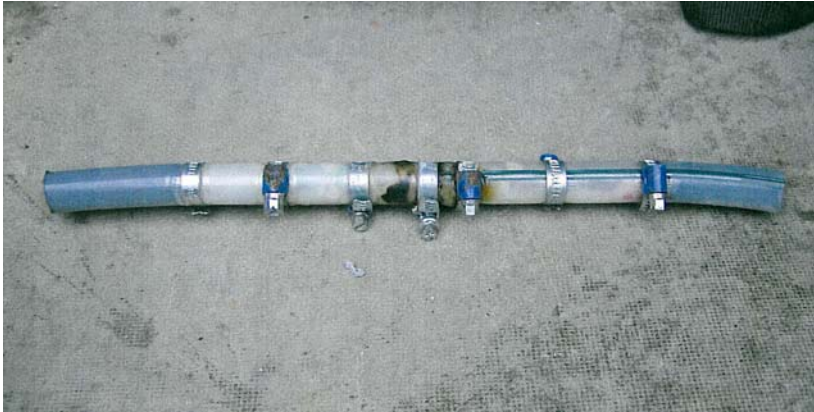
## Ibland hjälper det inte med bra rör, även rätt koppling skall användas
