Vannskadesikker rehabilitering av blokkeleiligheter

Nordisk vannskadeseminar i Ystad
Oddvar Stensrød Gjensidige Forsikring

Vannskadesikkert prosjekt Vadmyra

Vadmyra borettslag
Høyblokker og lavblokker renoveres med nye våtrom, ventilasjon og alle rør

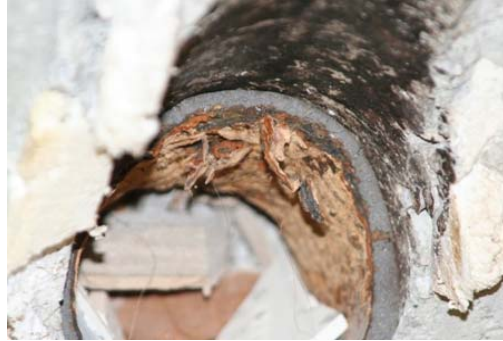
Borettslaget hadde mange vannskader
Vannledningene av kopper var
korrodert og slik så avløpsrørene ut...

*I forkant var det i samarbeid
med Gjensidige forsikring
utført en levetidskontroll av
røranlegget som viste at
levetiden på vann og
avløpsledninger var helt
utløpt. (restlevetid 0 år)*

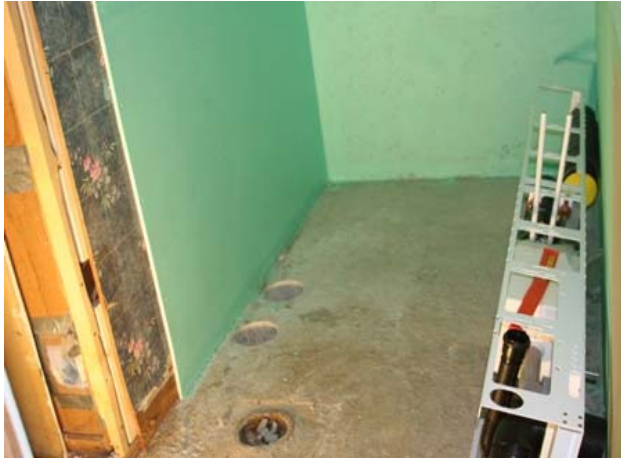
7

**Flisene fjernes Ny påstøp med
varmekabel skal støpes over det
gamle golvsluket og rørene i gulvet**

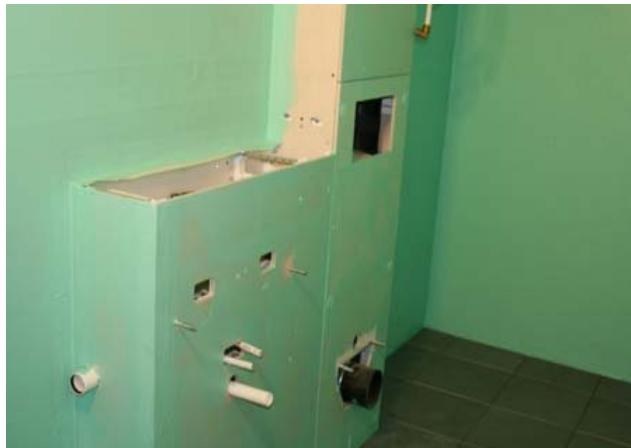
8

**Når vi ankommer er dette rommet er
klart for pålegging av fliser??**

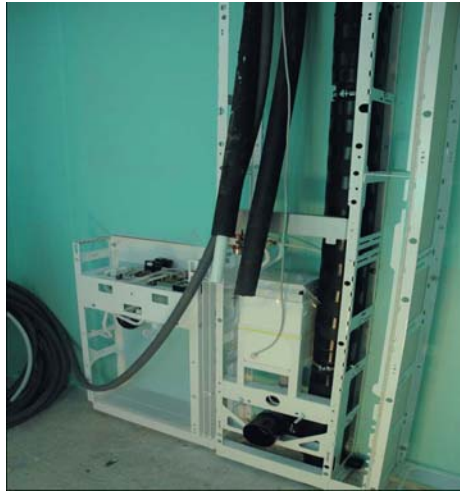
11

Seksjonene monteres raskt. Alle tilkoplinger er ferdig mens stigeledninger monteres på stedet

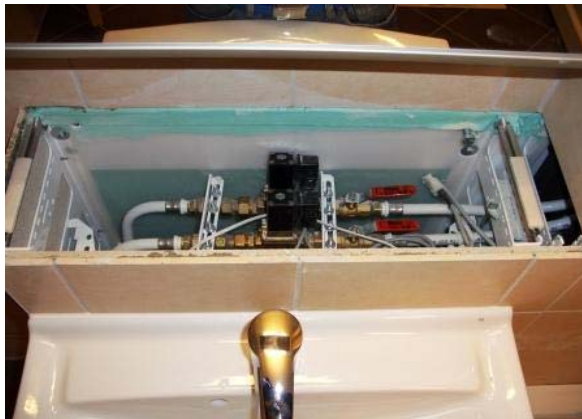
12

Alle rør ligger lett tilgjengelig i seksjoner - her ser man bla. magnetventilene til det elektroniske vannstoppsystemet

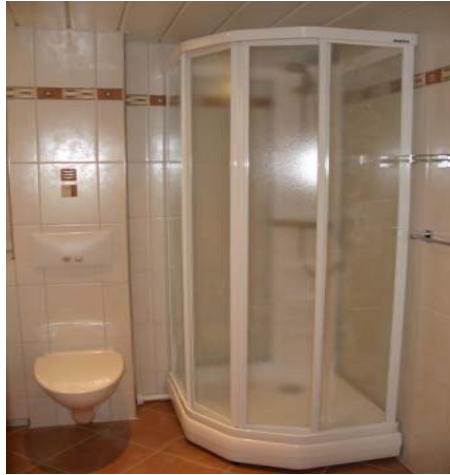
15

Kunden velger dusjkabinett

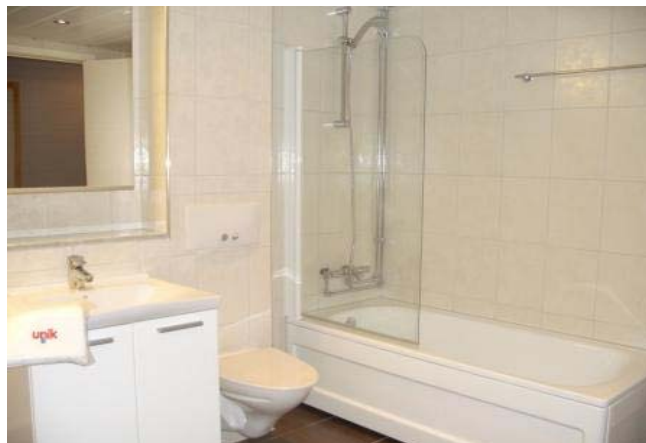
16

...eller badekar
