Hvordan har Nordisk vannskadegruppe påvirket forskrifter og installasjonsteknikk i Norge

Nordisk vannskadeseminar i Reykjavik 03.09.09

Oddvar Stensrød

Gjensidige forsikring

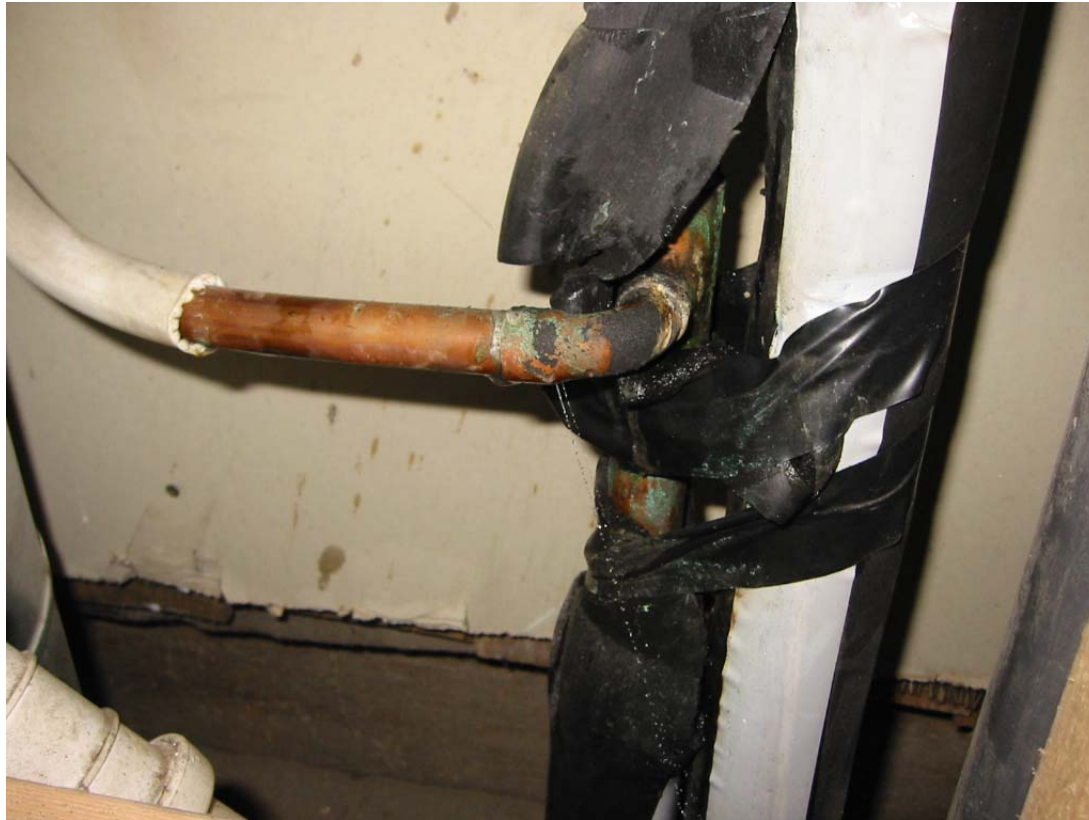
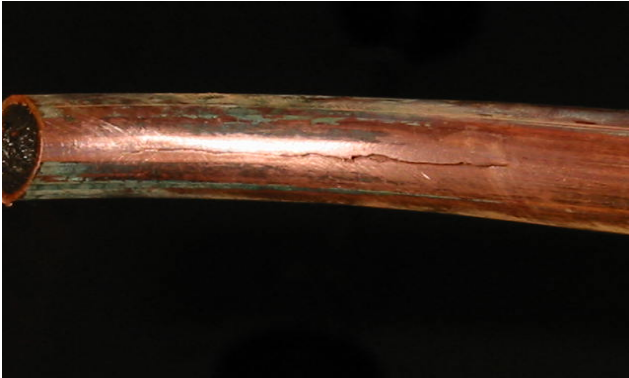
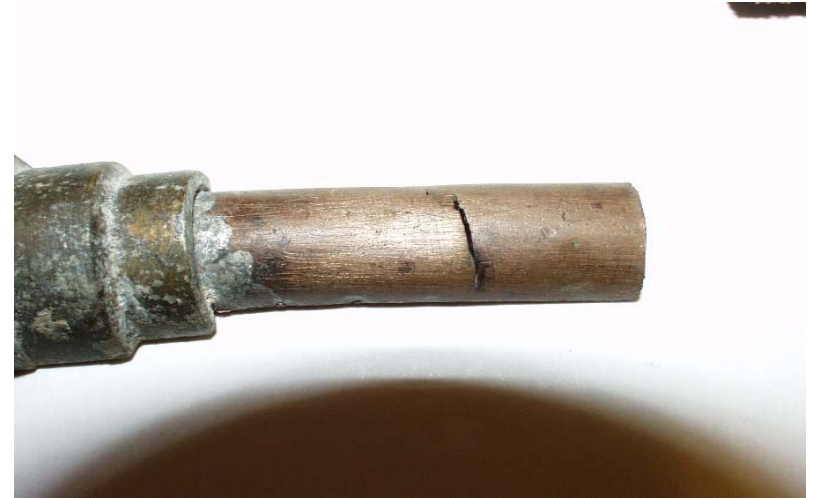
Myke kobberrør, med plastmantel, lagt i gulv og vegg var årsak til mange skader

Typiske for ekspansjonsskader er at det oppstår langsgående sprekker i bøyer og sprekking på tvers - på rette rørstrekk.

Spenningsene skyldes temperaturforandringer som oppstår ved bruk av rørene og innspenning som hindret fri ekspansjon, f.eks.. innstøpt i betong eller delvis fastspent i rørsjakt eller rørstrekk forankret i vegg eller i etasjeskiller.

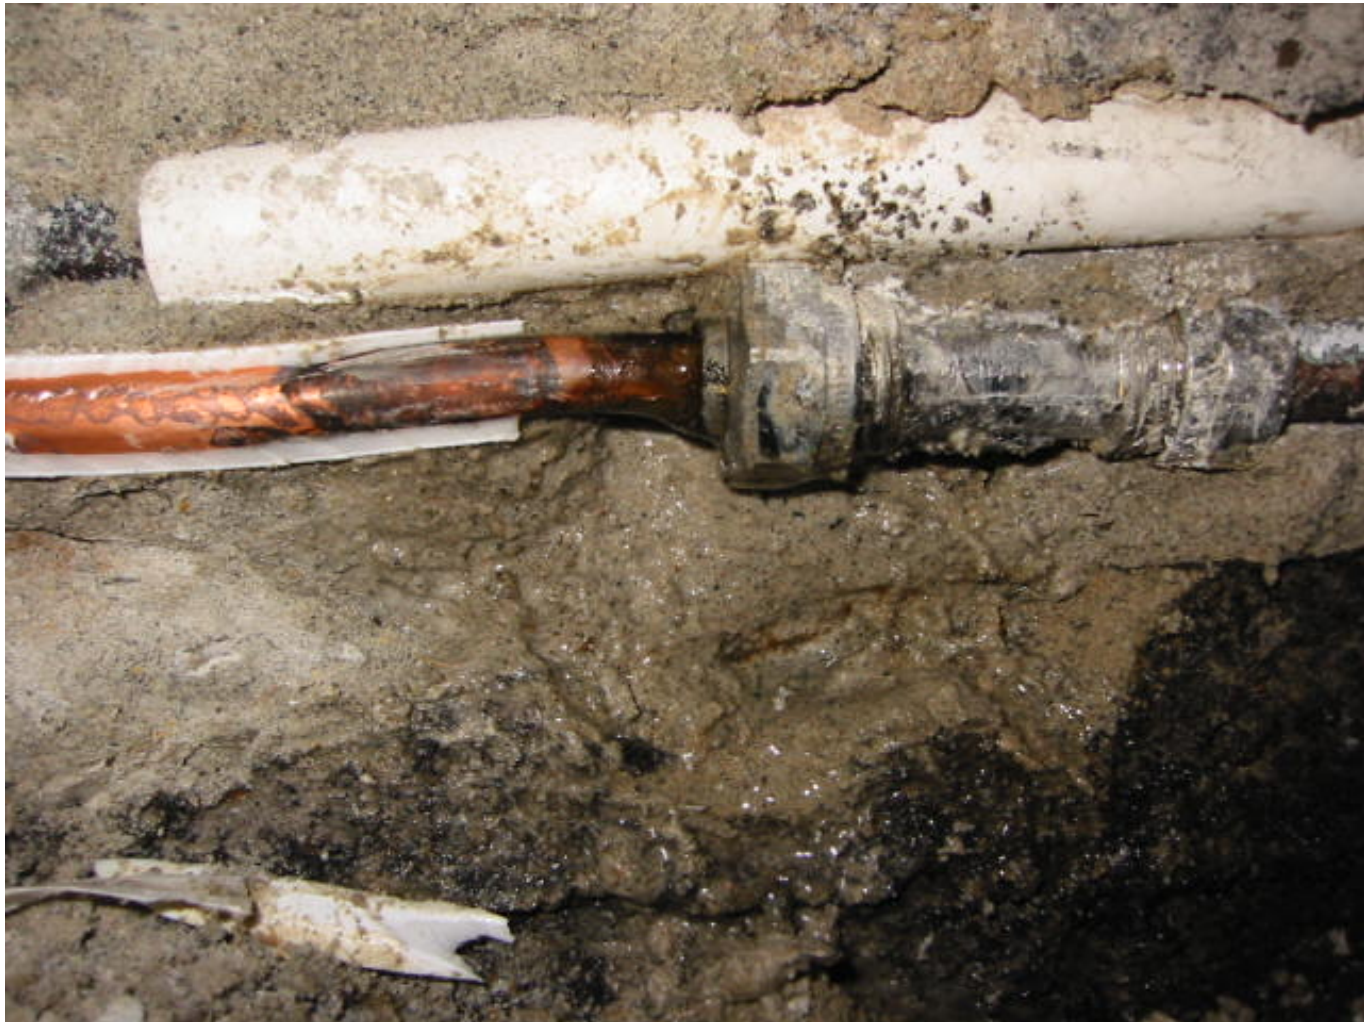
Innstøpt t-rør og vannlekkasje i støpt gulv

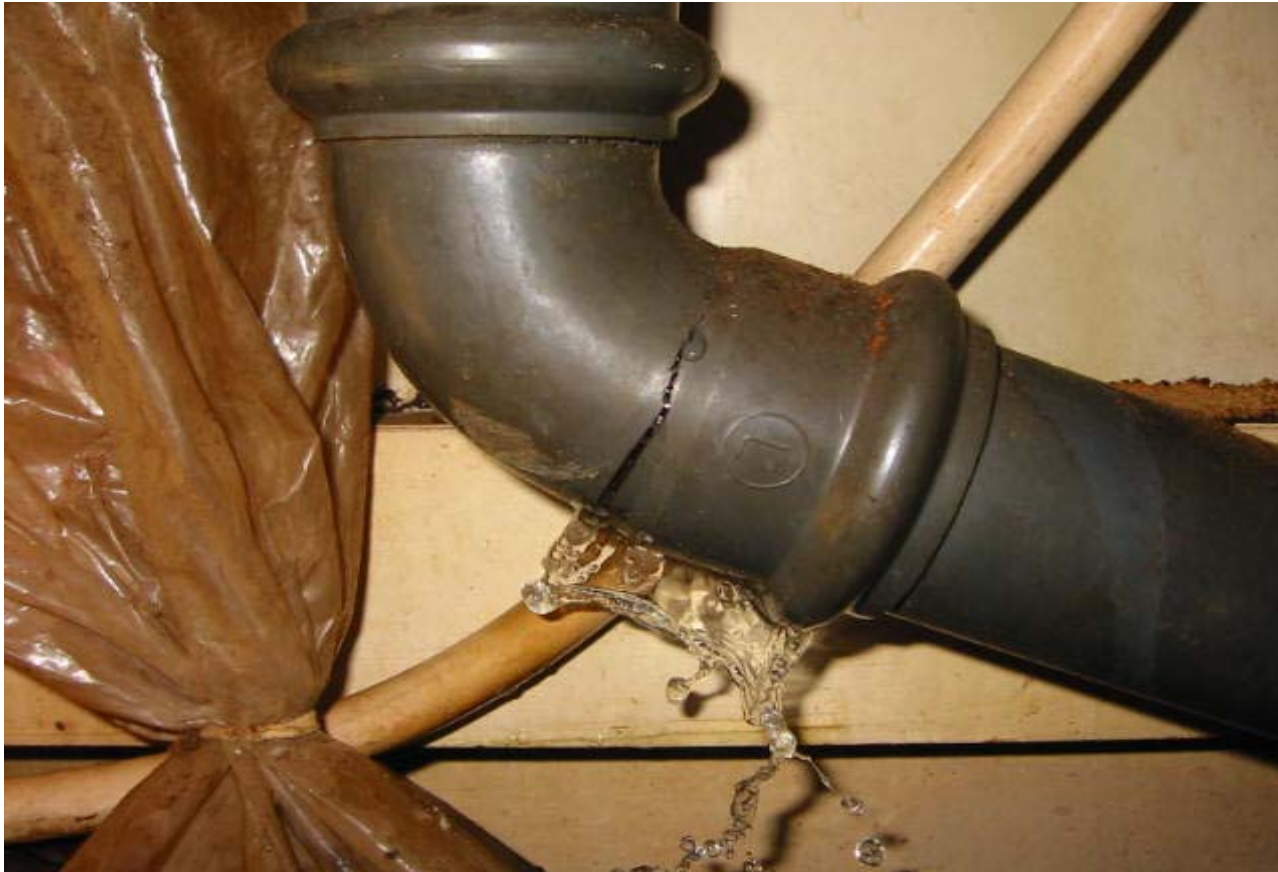
Avløpsrør sprakk pga. mangel på fri-
ekspansjon, spenninger og feil montering/
liming som svekket materialet

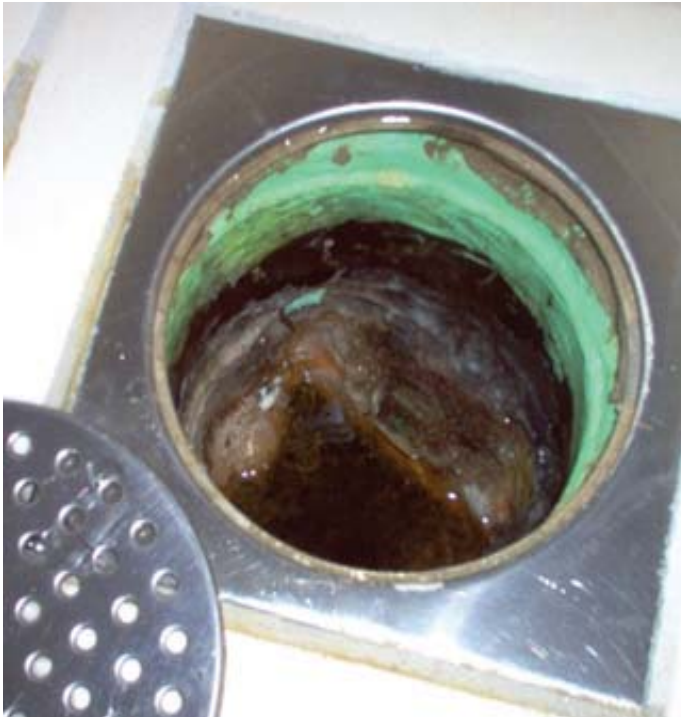
Dusjing rett på gulv og vegg ble en ny utfordring på 70 og 80 tallet

Det var (og er fortsatt) vanskelig å få det tett rundt sluket

Det oppstod mange lekkasjer i forbindelse med sluk (i forhøyingsring og klemring)

Det er grunn til å tro at mer enn 50 % av slukene er utette dersom gulvet settes under vann

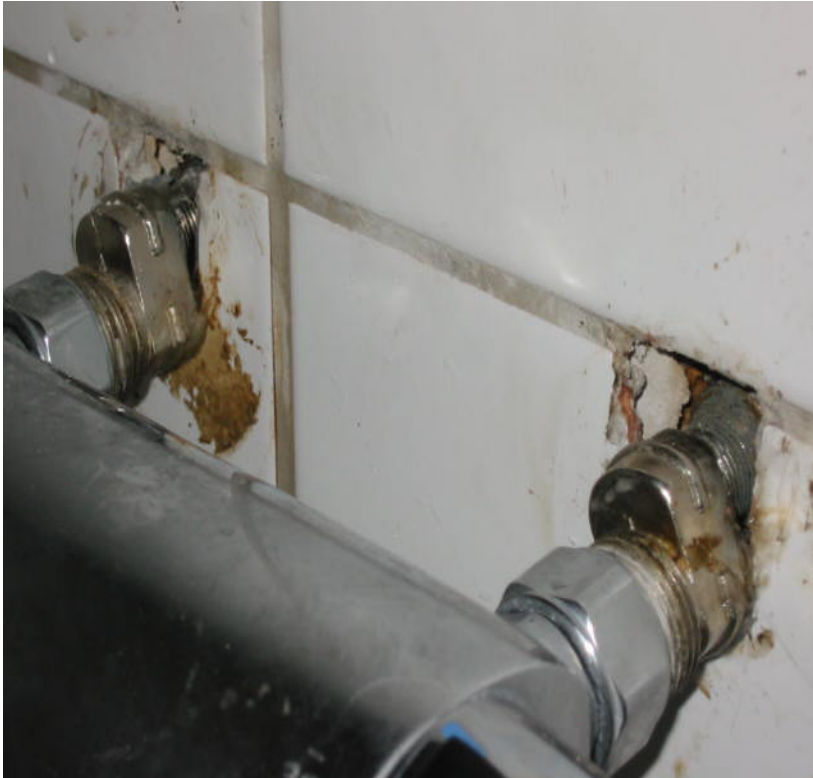
I denne perioden fikk vi også mange skader inne i og utenpå vegger

Dusjing rett på veggen førte til at vannet trengte inn i veggen i rørgjennomføringer

Lekkasje i membraner gjennom manglende eller utett membransjikt

Sponplater sammen med utette eller manglende membraner var en dårlig kombinasjon

Glassfiberstrie ble kassert som våtromsbelegg i dusjen

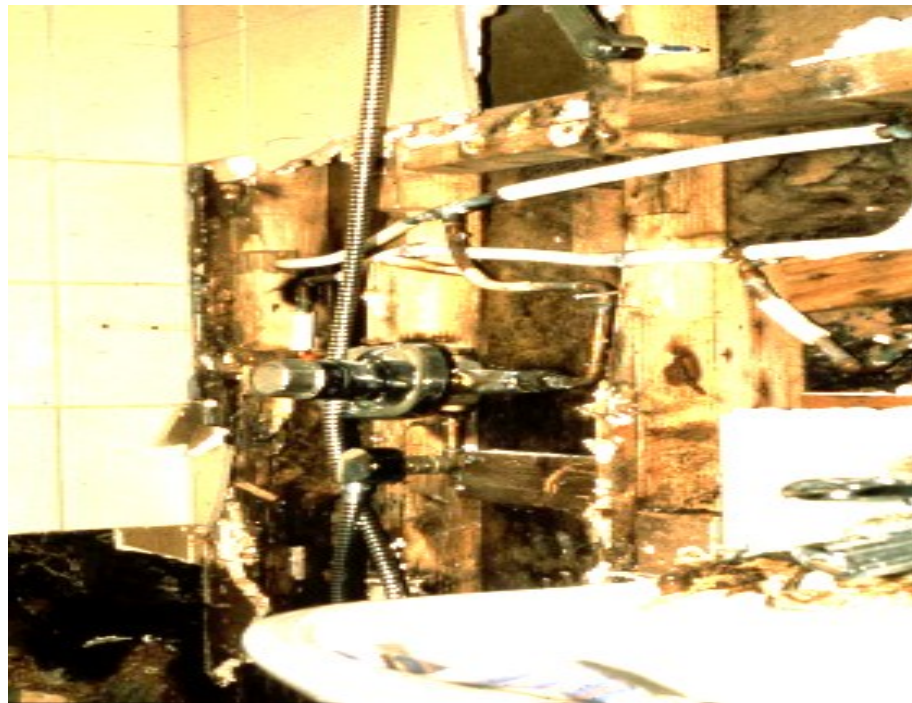
Soppen gror inne i en norsk baderomsvegg fra 1980

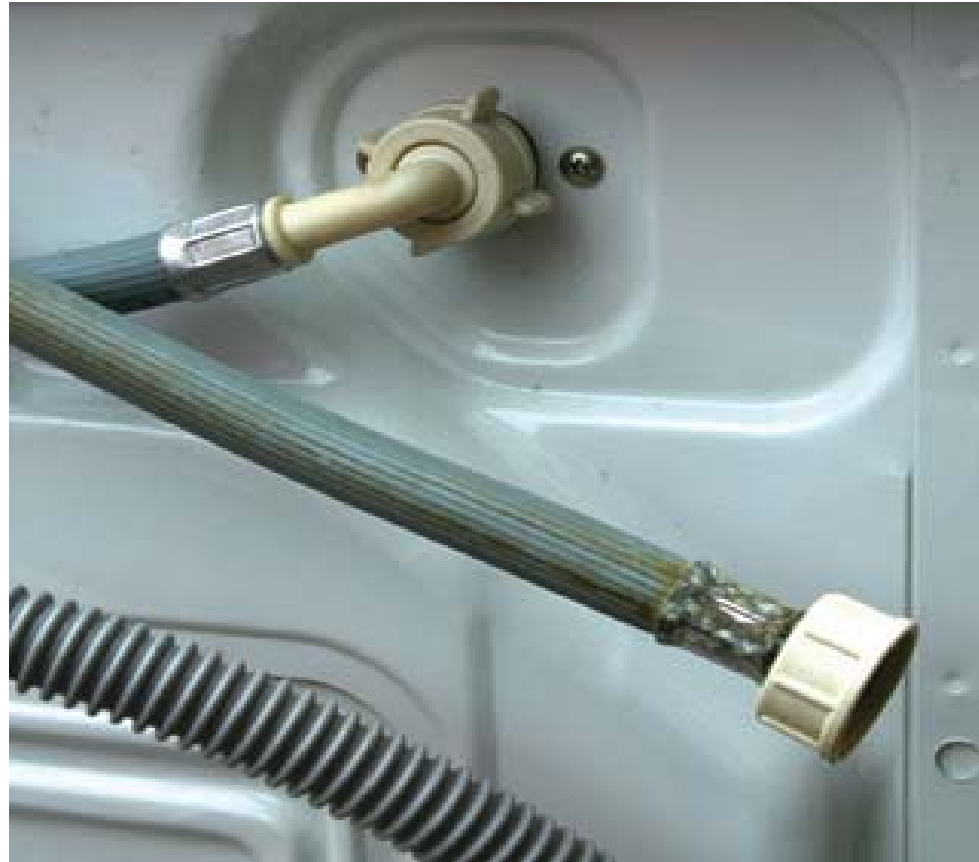
Gummislanger sprakk plutselig
etter 8 til 10 år

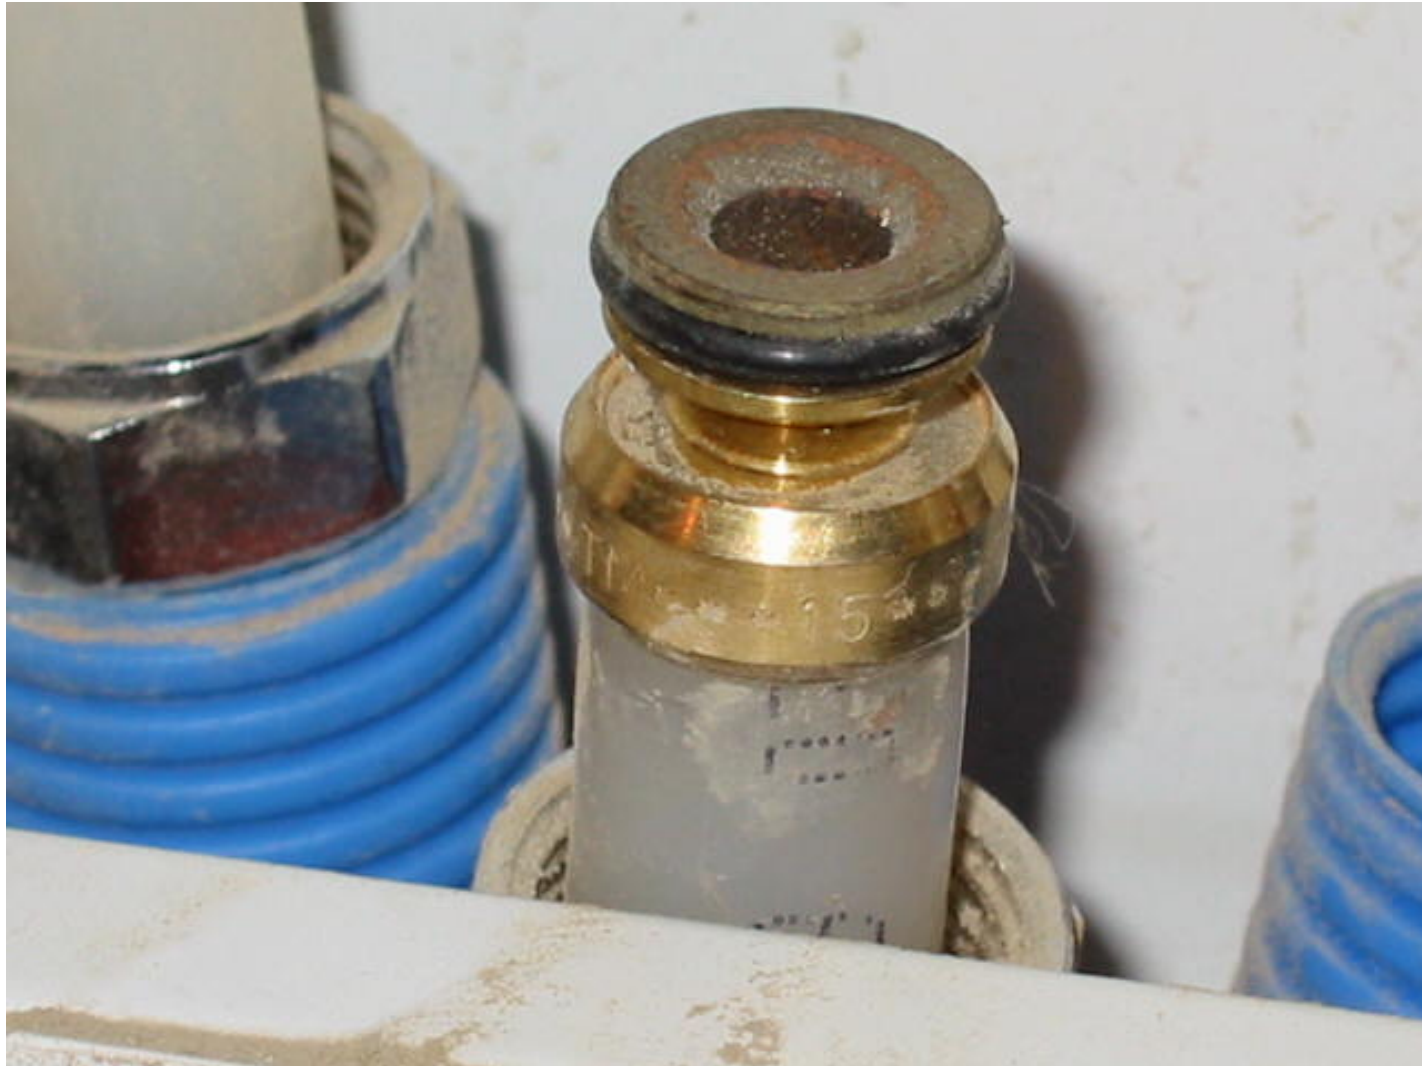
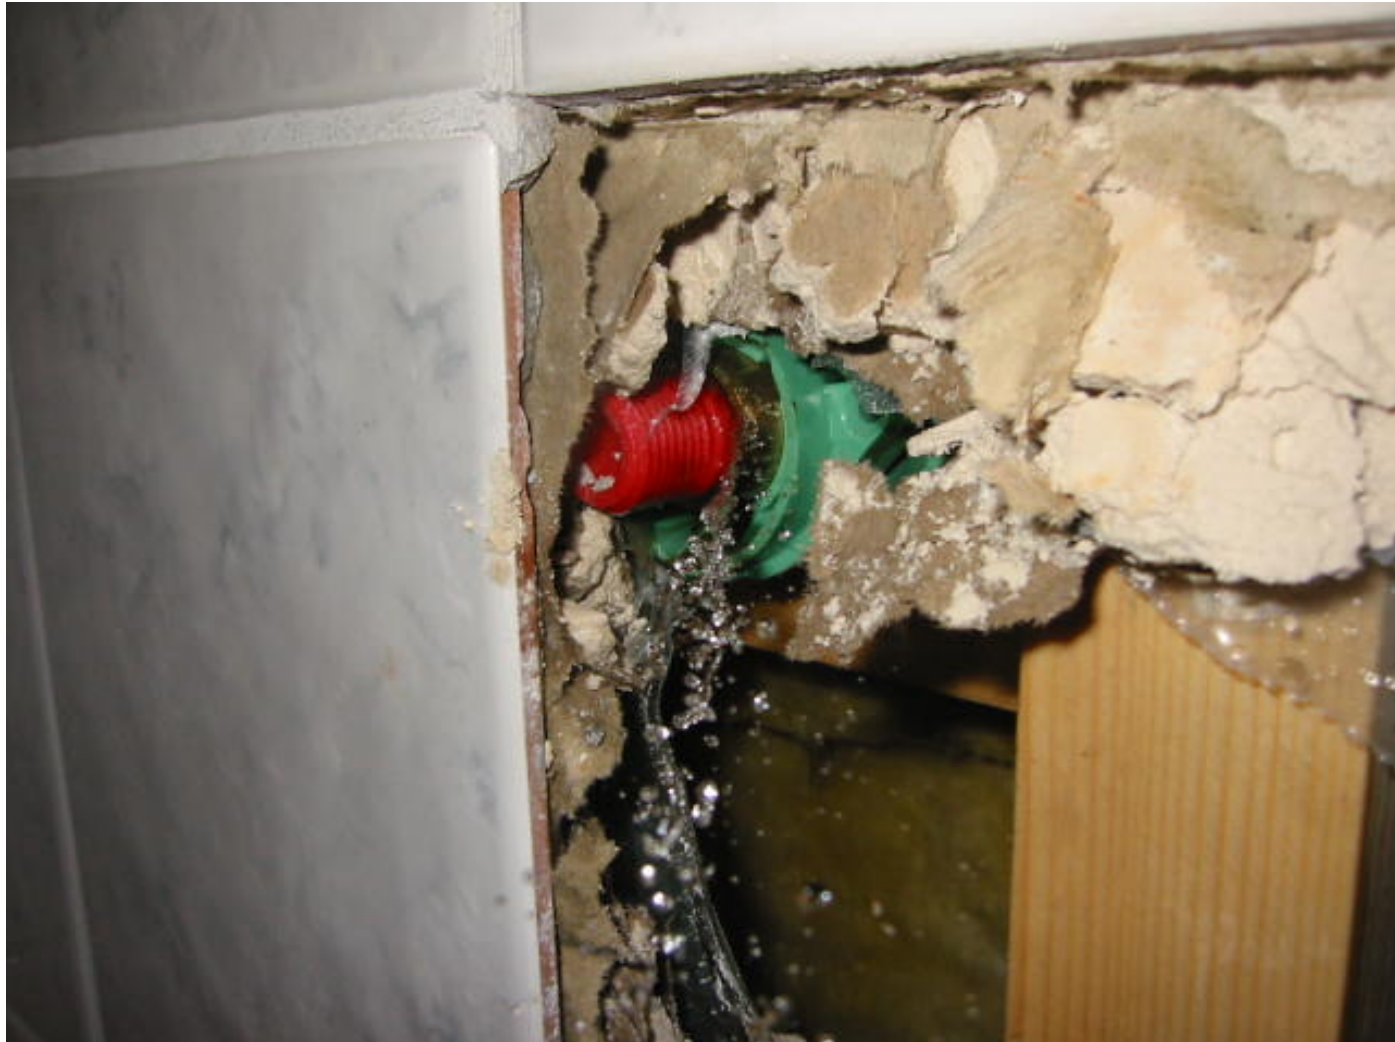
Så kom rør i rør.....
..med nye og flere lekkasjemuligheter

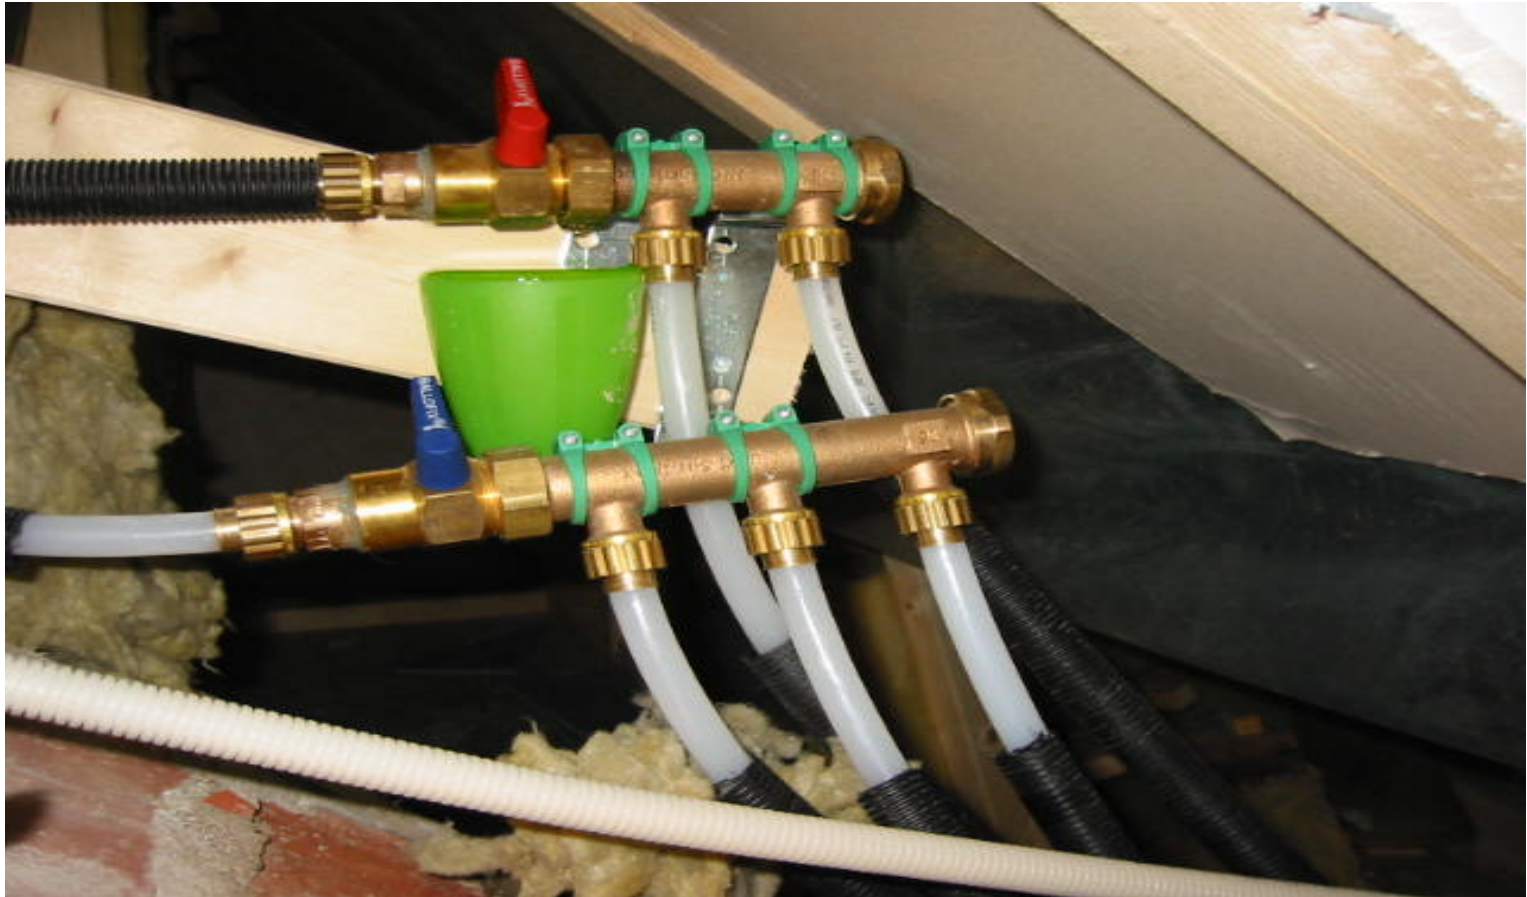
Rørfordelere blir ikke alltid plassert vannskadesikkert....

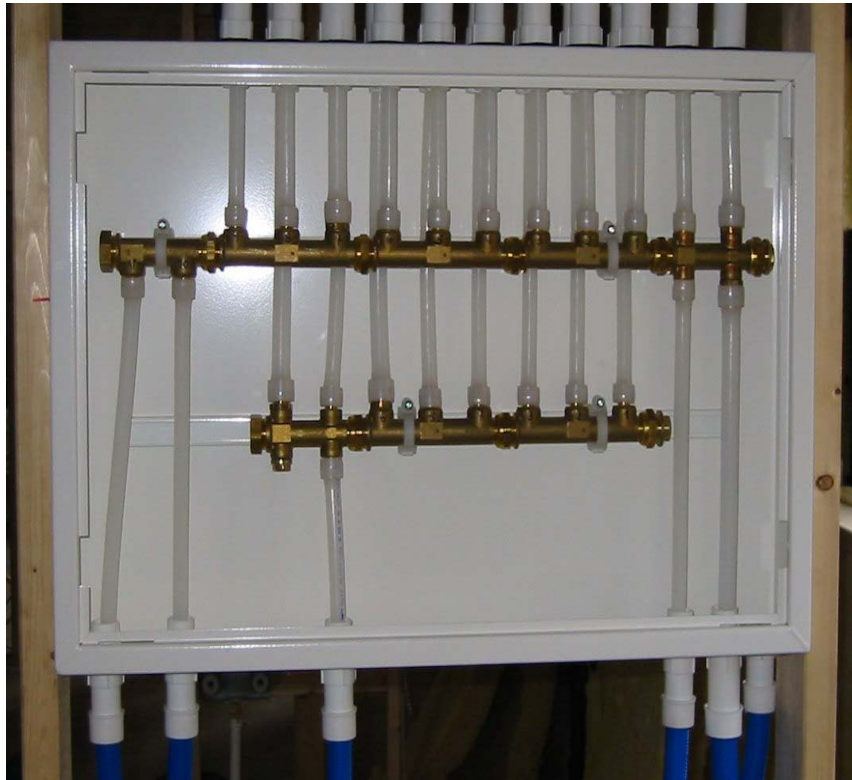
rør i rør kan lett monteres vannskade-sikkert - hvis man legger vekt på det...

Et vanntett varerørsystem vil lede vannlekkasjer ut av veggen via fordelerskapet

... og er alle detaljer er i orden så unngår du vannskade på huset - selv om det oppstår en lekkasje inne i veggen

Eks på prefabrikkert rør i rør - fordelerskap som er montert med vanntett skapbunn og tett dør

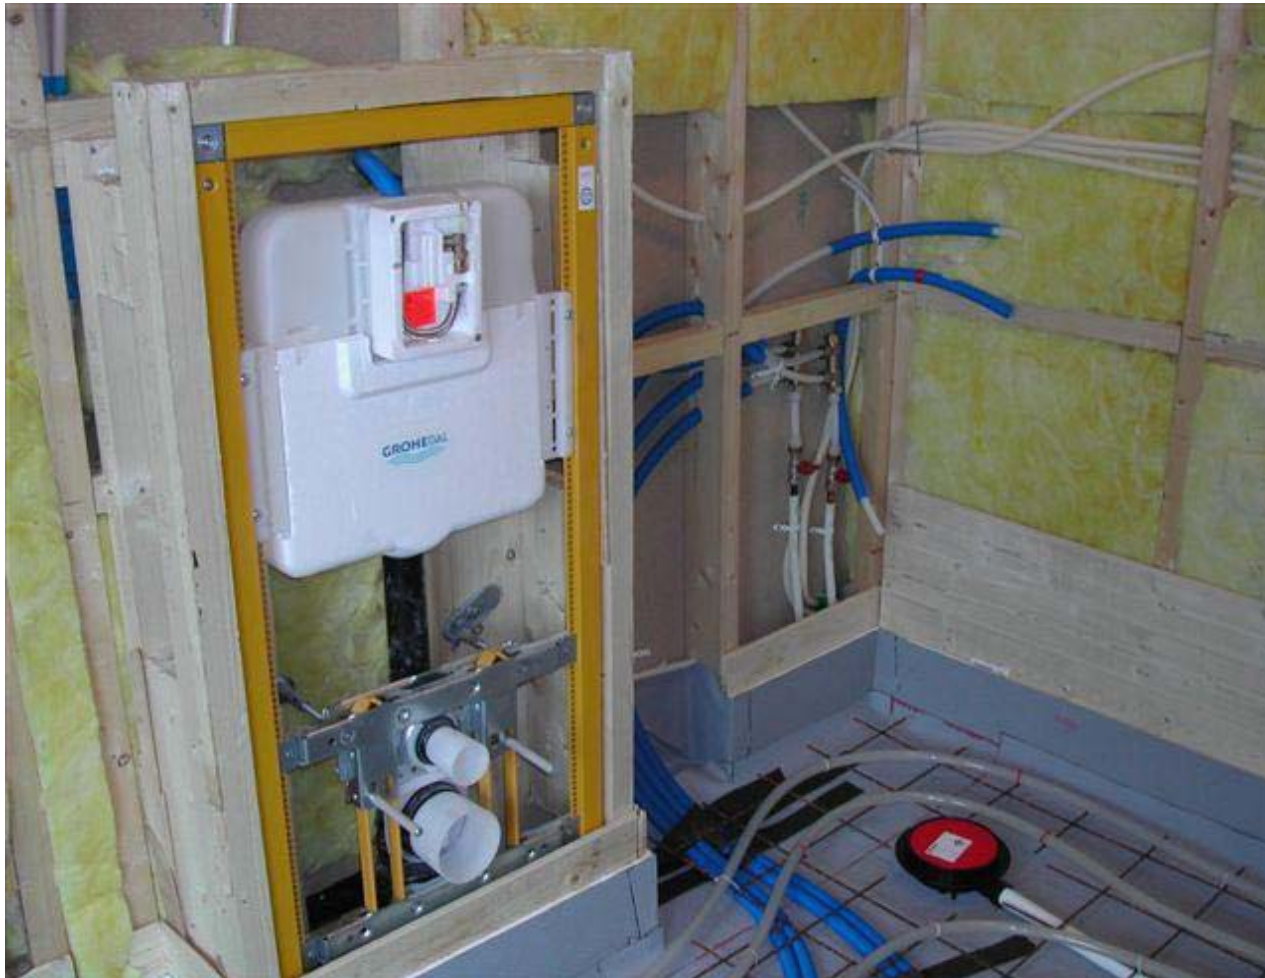
Det er lett å finne røranlegg som ikke er monteres vannskadesikkert
