SensoByg F3. Dokumentation af sensor indkapsling, stabilitet og robusthed

Rapport nr.

: F3

: T. Frølund, H.E. Sørensen, Teknologisk Institut

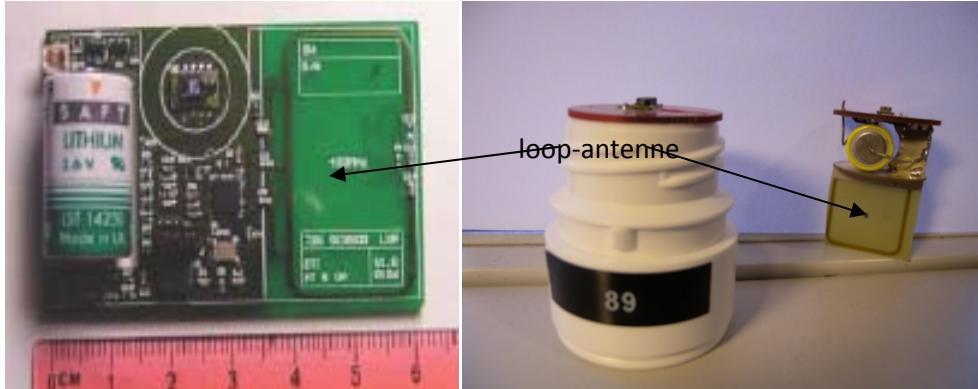
De første sensorer var baseret på loop-antennener:

Eksempler på prototyper med loop-antennener

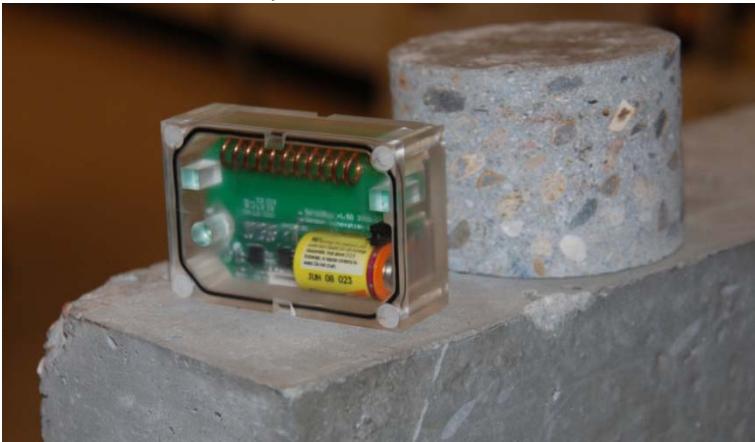
Senere udvikledes en spiral-antenne med bedre senderækkevidde:

Sensor med spiralantenne for bedre senderækkevidde.

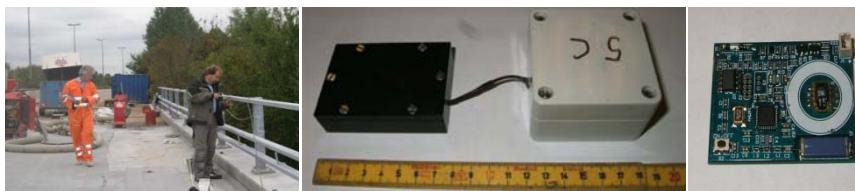
Kantbjælke på motorvejsbro

Formålet med sensorovervågningen var at aklare om bitumenmembranen mellem beton og asfalt holdt tæt.

For at sikre sensorerne mod varmepåvirkning ved påstøbning af asfalt, blev sensorerne monteret i udspæringer langs kantbjælken. Efter montering i udspæringerne blev disse dækket af en plade som tætnedes med en fleksibel mørtel.

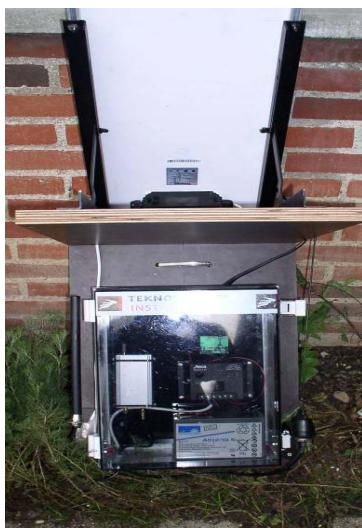
Data fra sensorerne blev sendt til en modtagerstation, som var strømforsyнет fra et solcellepanel, der opladde en blyakkumulator, da 240 V ikke var til stede. For at sikre bedst mulig modtagelse var modtageren forsynet med en retningsbestemt antennе som pegede hen langs kantbjælken.

Modtagerstation med solcelle set bagfra

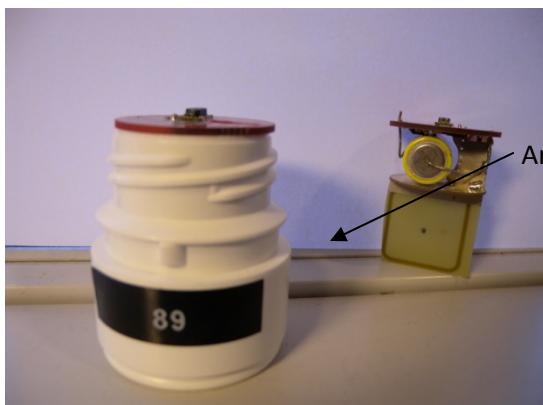
I alt 74 sensorer med loop-antenne, monteret i pilleglas-indkapsling blev i denne periode dels afprøvet i lejligheder i Brønshøj under renovering¹, og dels leveret til Universitetet i Lund som skulle bruge sensorerne til eksperimentelle undersøgelser².

Sensor med loop-antenne

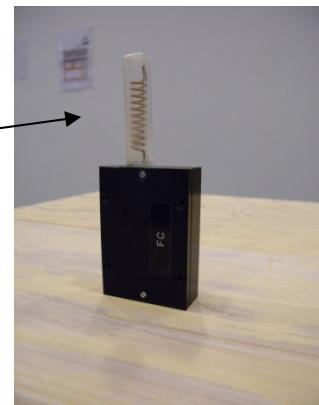
Sensor med spiral-antenne

Denne prototype blev imidlertid kasseret pga. meget lille sende-rækkevidde En ny spiralantenne blev herpå udviklet, For at udnytte 20 print med sensorer og indkapsling af en tidligere prototype blev en spiralantenne monteret udvendigt på indkapslingen(se ovenstående foto). Disse blev anvendt til yderligere eksperimenter. Således blev i alt 4 stk. indstøbt i gulvene på 2 af EnergyFlex-House-bygningerne³ og 4 indstøbt i betonelementer hos Expan.

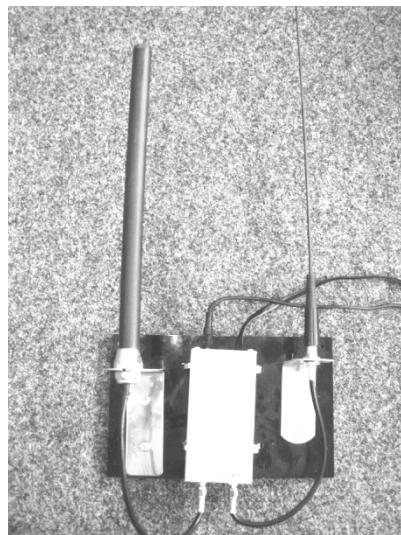
*Hovedstation til Teknologisk Instituts sensorer*

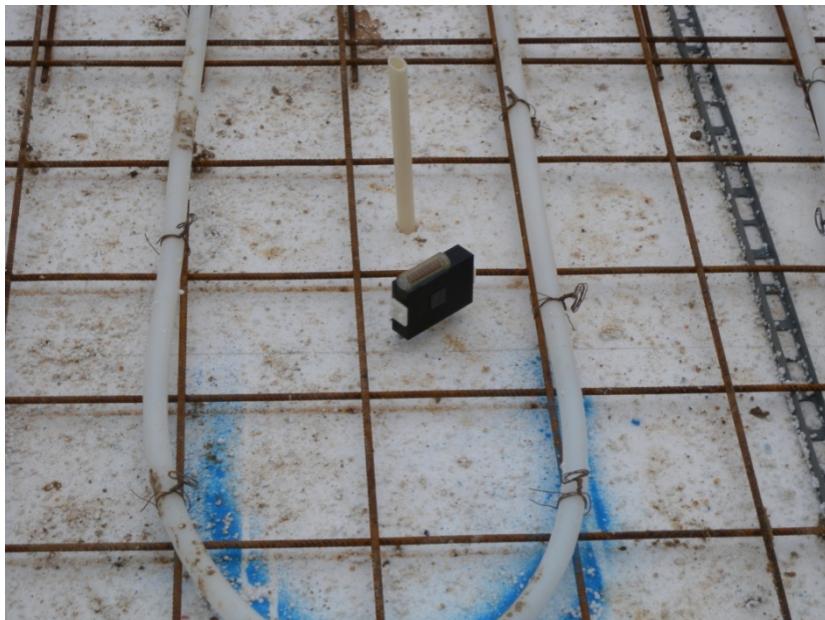
Sensor før indstøbning i betongulv i EnergyFlexHouse projektet.

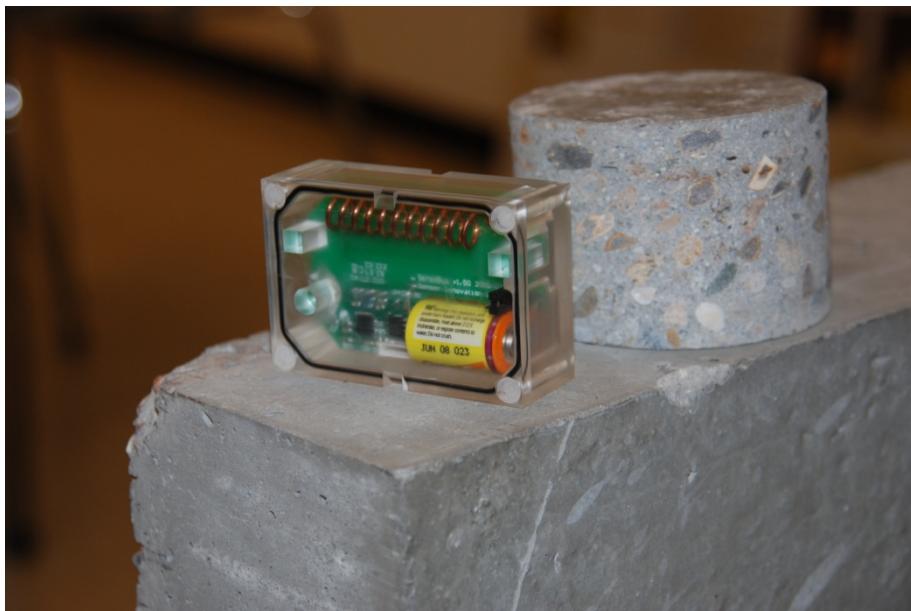
Den seneste sensorindkapsling udført i PMMA og spiralantenne.

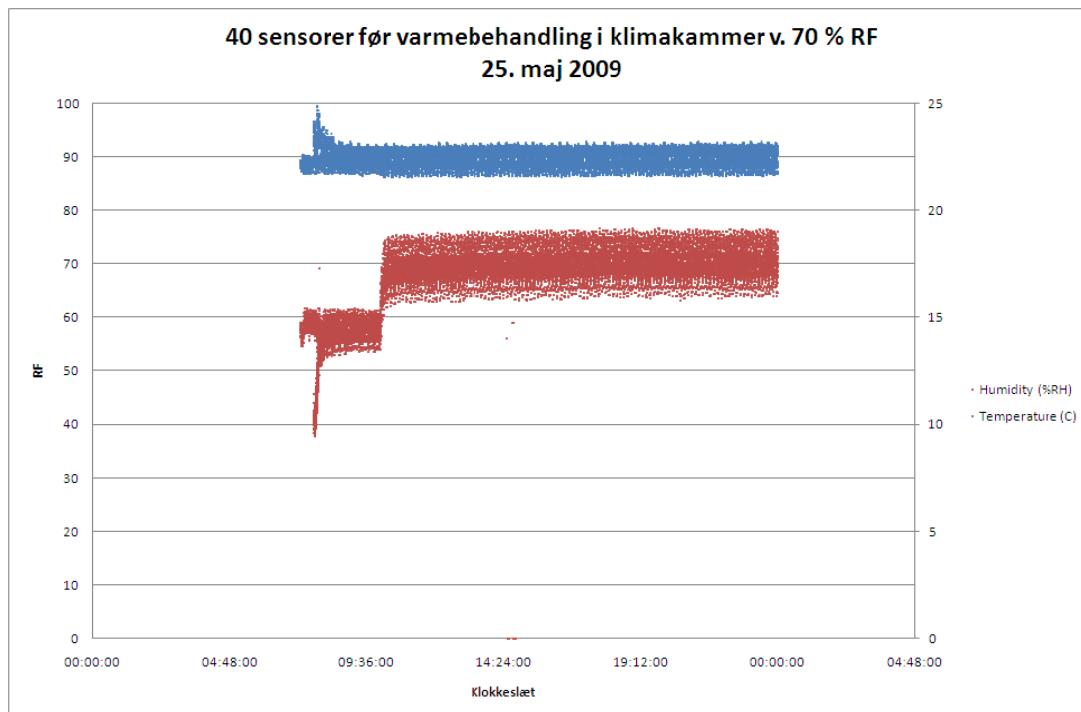
De første målinger viser de 40 sensorer anbragt side om side i som efter anbringelsen og programmering indstiller sig på $70\% \pm 2\%$.

Til stor overraskelse var der helt op til 15 % RF forskel mellem sensorerne, mens temperaturen ikke varierer mere end ca. 1 °C. I specifikationerne for sensorerne anbefales en varmebehandling i 24 timer ved 80 °C og efterfølgende en eksponering ved 20 °C og 80 % RF i endnu 24 timer. De 40 sensorer fik denne behandling og blev derefter eksponeret i fugtkammeret igen ved 70 % RF.

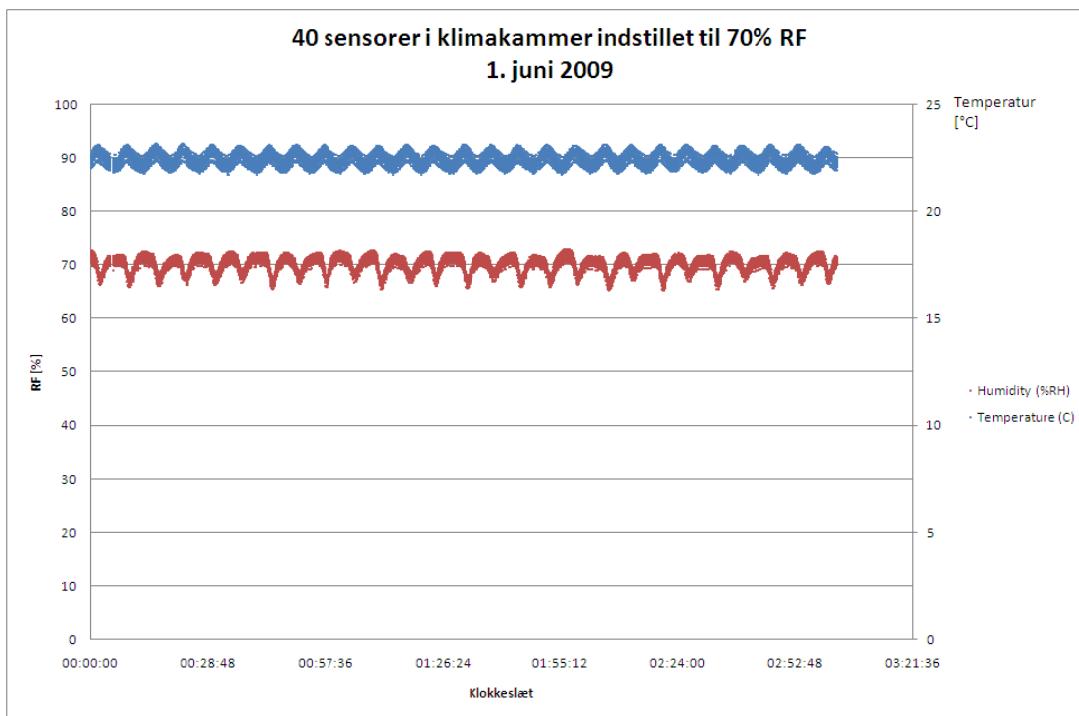
Proceduren med forbehandling af de færdigmonterede sensorer fik tydelig nedsat variationen mellem de enkelte sensorer på samme måletidspunkt så den efter behandlingen ligger på ca. 1 % RF. Ved manuel aflæsning klimakammerets fugtmåler har vist at der er god overensstemmelse mellem de svingninger som kammeret har og de målinger, der fås fra sensorerne. De viste data er et repræsentativt udsnit af flere dages målinger. 40 sensorer med et måleinterval på 10 sekunder giver enorme datamængder, hvilket desværre ikke blev overvejet, før det var for sent.

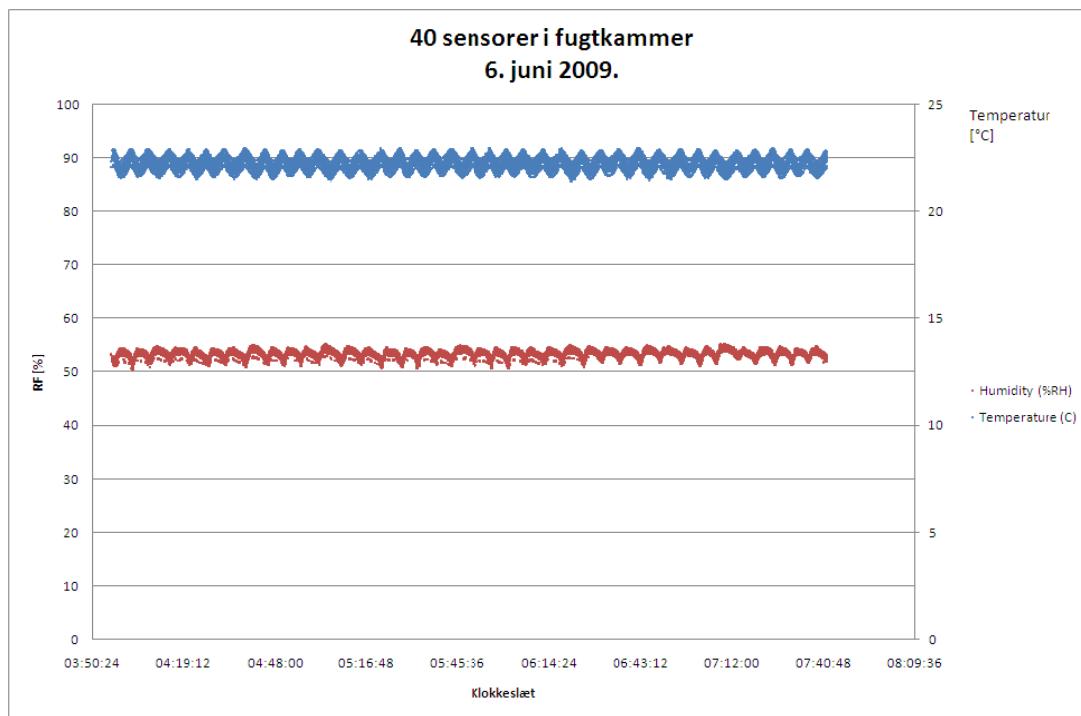
På grund af andre aktiviteter i fugtkammeret blev kammeret omstillet til en fugtighed på 52 % RF, som målingerne d. 6. juni også viser.

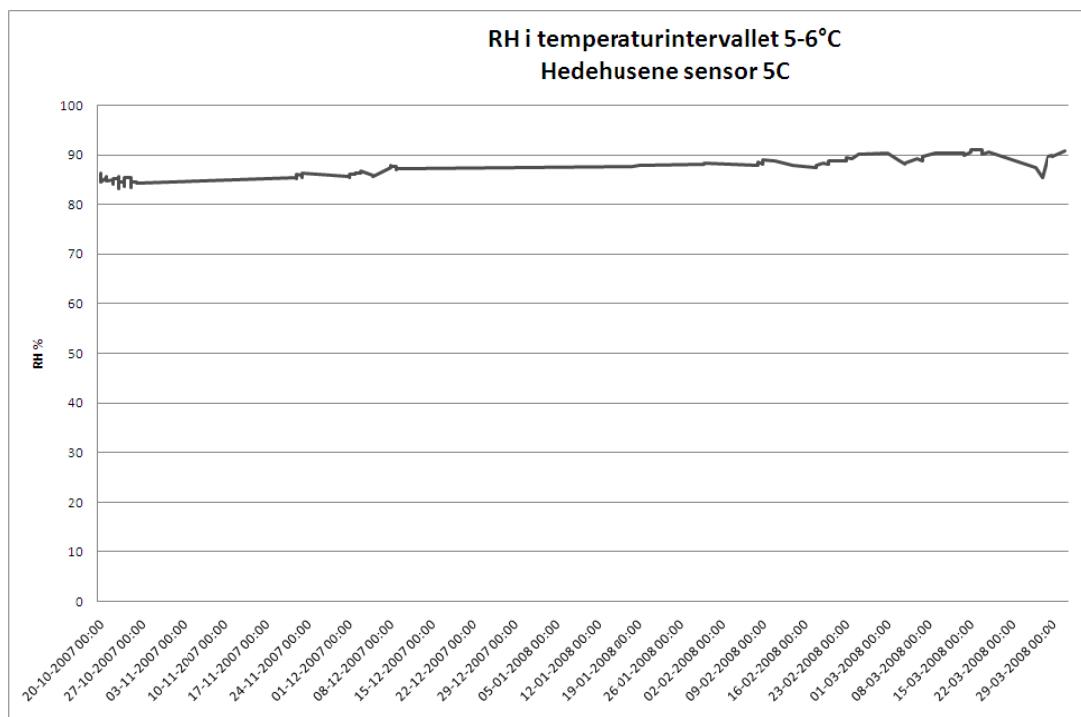
For at se stabiliteten over en længere periode er data fra sensor 5C i motorvejsbroen ved Hedehusene vist i nedenstående diagram. På grund af temperaturens store indflydelse på fugtmålingerne er der kun vist data i temperaturintervallet 5-6 °C.

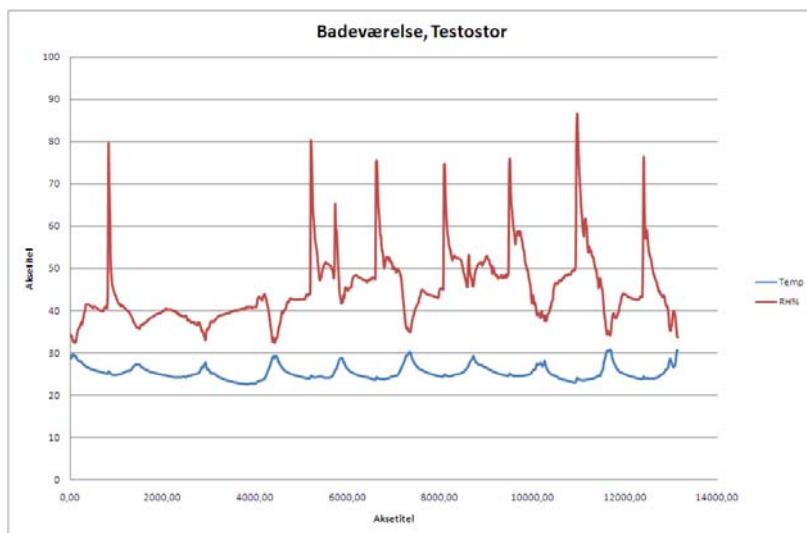
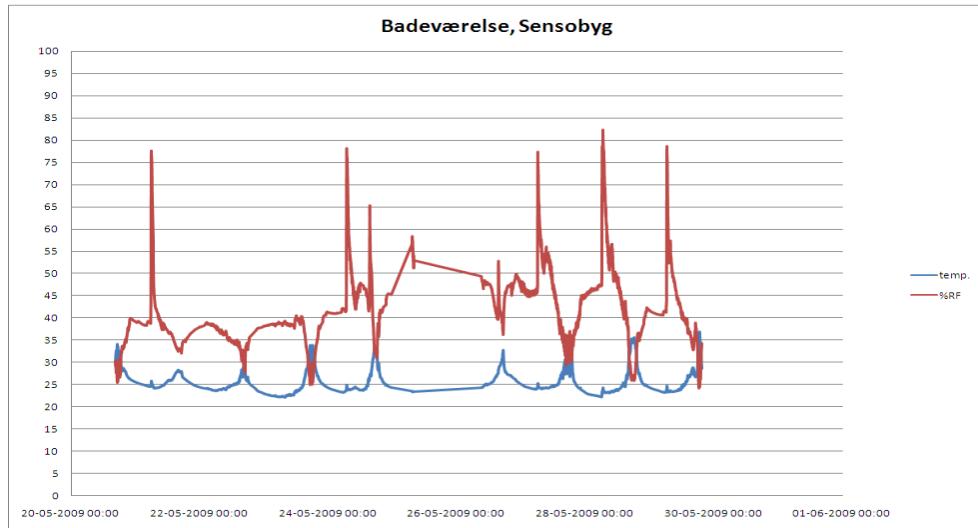
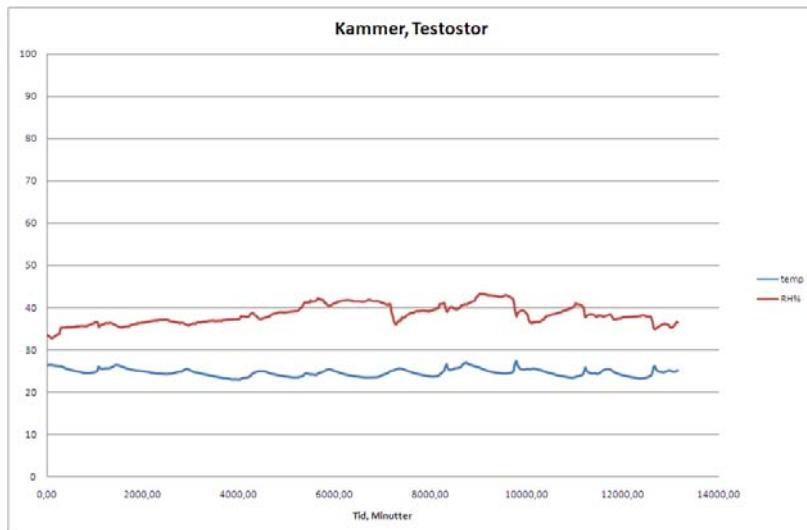
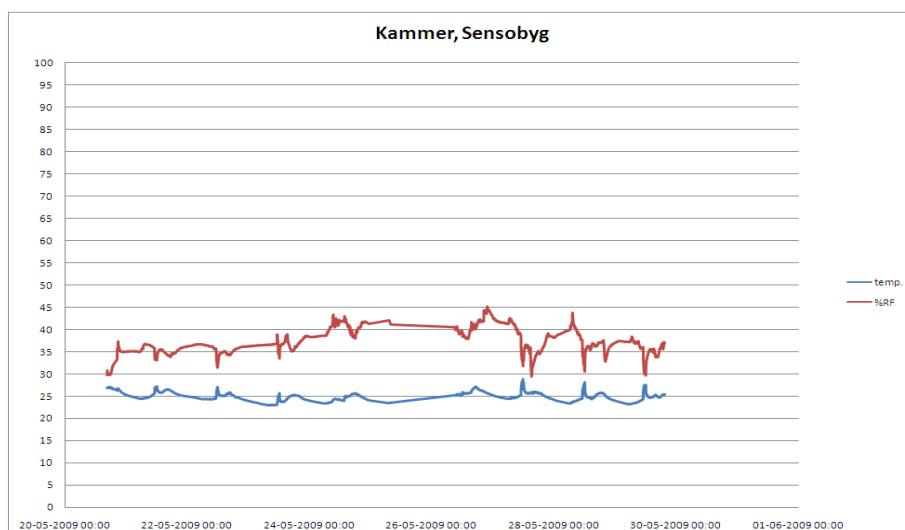
På grund af anden brug af receiveren mangler der data i perioden 25/5-27/5 fra Sensobyg.

Her er vist eksempler, der repræsenterer henholdsvis store ændringer i RF og temperatur og mindre ændringer i RF og temperatur.

Der er flere synlige peaks på Sensobyg-målingerne hvilket skyldes, at samplings-rate her er 10 sekunder, mens der er 15 minutter mellem målingerne på Testostor måleenhederne. Også i kammeret mangler der data i perioden 25/5-27/5 fra Sensobyg.

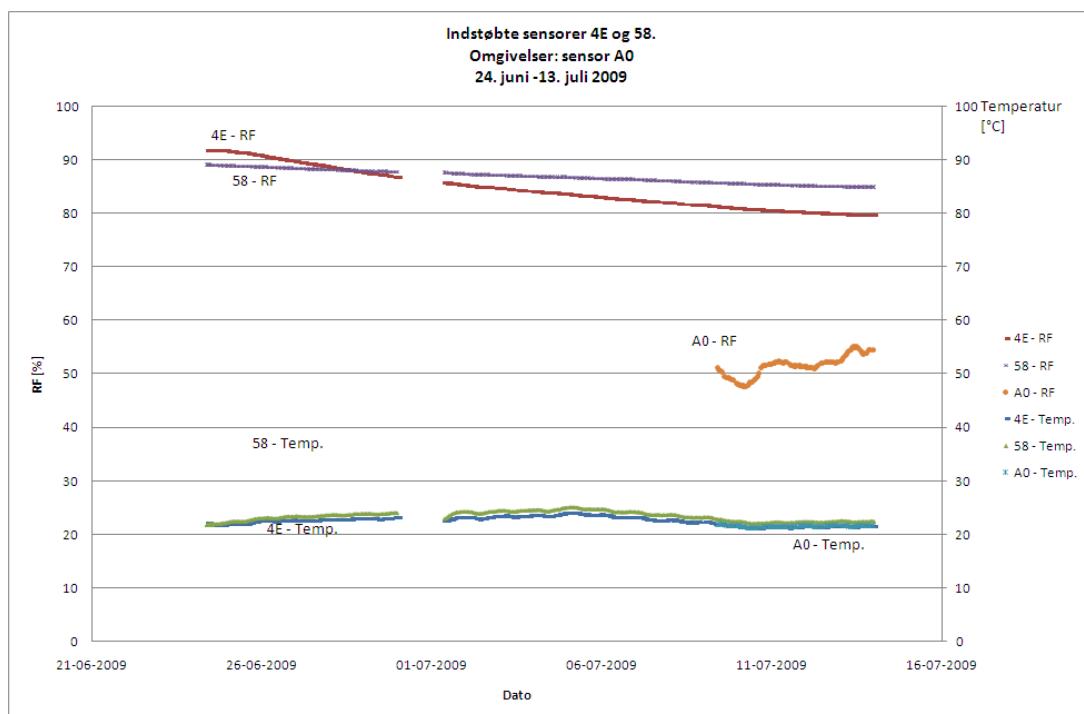
hærdning/udtørring var klodserne anbragt i et mørkt rum midt i laboratorierne sommeren over. Denne placering blev valgt, da det ikke var muligt at disponere over fugtkammeret i en længere periode. Fugtigheden i rummet blev senere målt med en varmebehandlet Sensobyg-sensor anbragt ved siden af klodserne.

Klodserne var udsat for ensidig udtørring og af samme sammensætning, men udstøbt med en uges mellemrum. Temperaturen varierede så lidt og så langsomt i rummet, at temperaturen i klodserne fulgte rumtemperaturen. Målinger foretaget d. 10. august viste, at sensor 4E målte 77 % RF og 22,0 °C, sensor 58 målte 82,7 % RF og 22,7 °C og rum-sensoren målte 58,6 % RF og 22,0 °C.

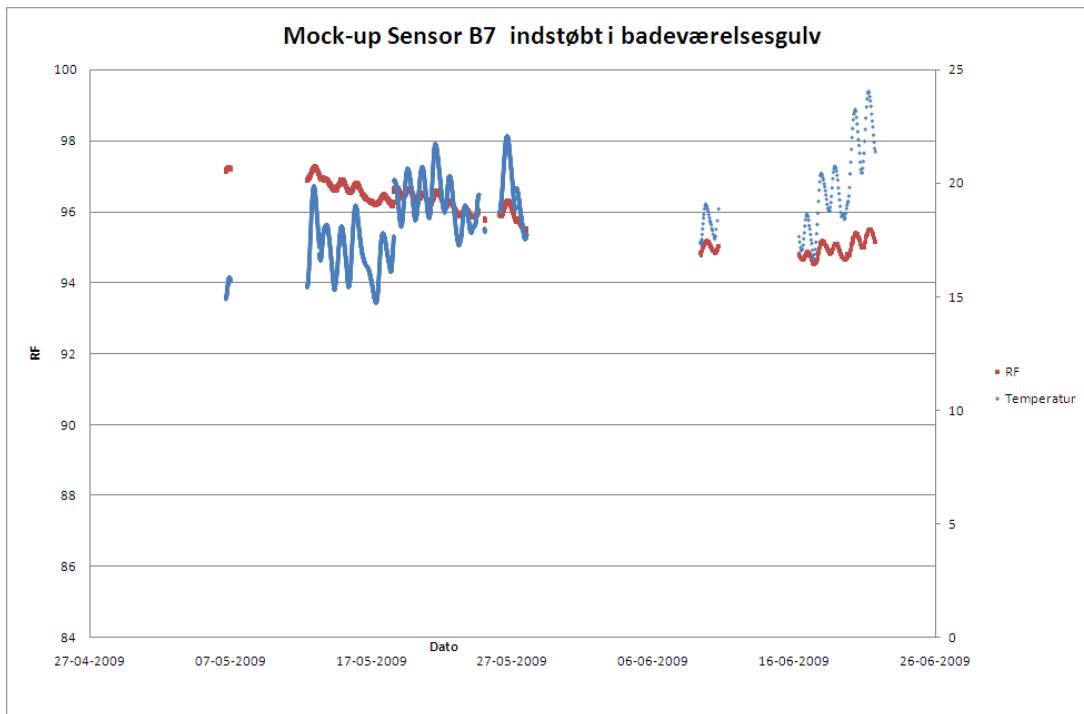
Målefrekvensen var 10 sekunder og sensortypen af "Pilleglastypen" (se foto i afsnit 3.1). I dette delprojekt blev sensorerne monteret for at spore lækager fra rør og afløbsinstallationer, hvilket er årsagen til den høje målefrekvens. Mock-uppen blev bygget i en åben lagerhal, hvilket forklarer variationen i temperaturen. De mange dataudfald skyldes, at andre har benyttet stikkontakten der skulle forsyne receiveren.

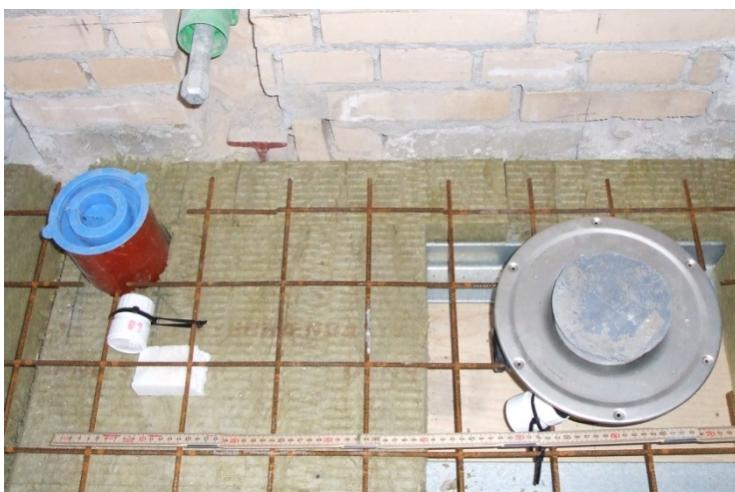
Pilleglas sensortype placeret ved rørgennemføring.

Som det ses af billedet ovenfor, sidder sensoren ugunstigt op af armeringsnettet, men på trods af den uheldige placering af receiveren og sensoren lykkedes det at få data efter indstøbningen. En sensor placeret i væggen ved brusertilslutningen, også i taglejligheden, leverede data fra før indstøbning (i udboret hul) og efter indstøbning.

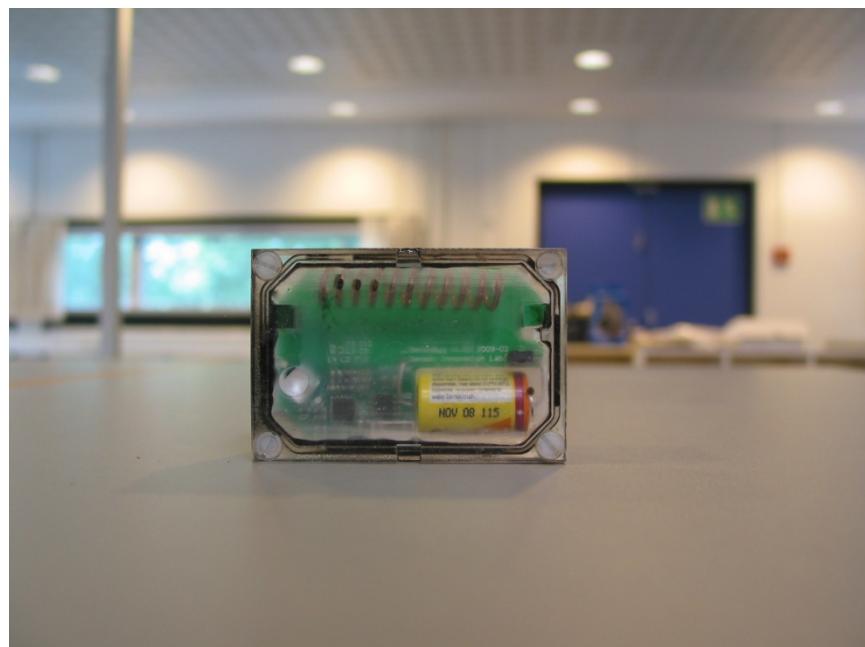
O-ringen er erstattet med støbemasse. Tilsvarende er O-ringen omkring selve fugtsensoren erstattet af støbemasse

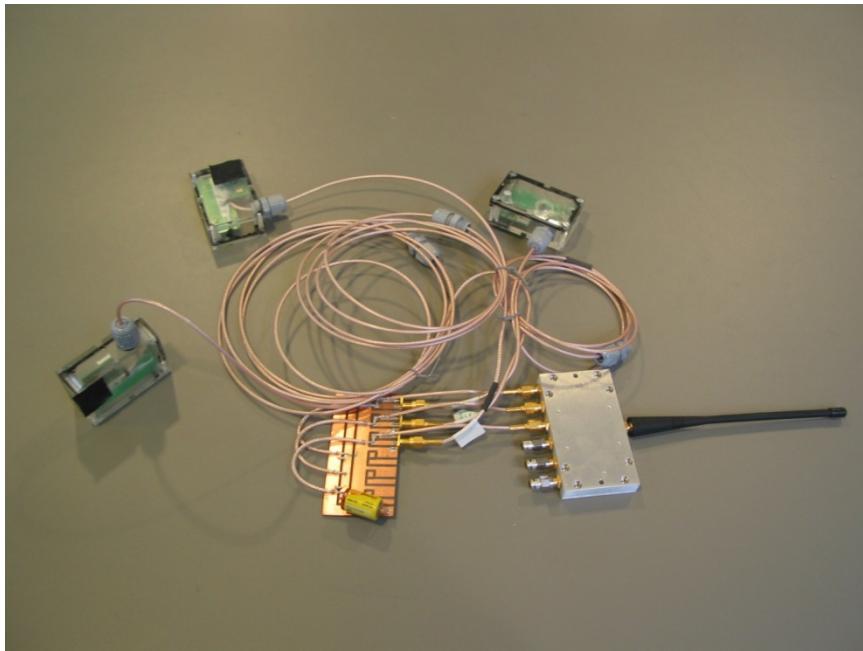
Som tidligere omtalt er der i de blokke der blev støbt med korrosionsmoniterings-elektroder mulighed for at følge fugtigheden i en periode udover den forventede batterilevetid. Der er derfor udført ledninger med antennen og strømforsyning, således at det er muligt at skifte batteriet. Den eksterne antennen giver mulighed for at modtage signal fra sensorer indstøbt og eksponeret i testblokkene under vandlinjen, idet det ellers vil være vanskeligt at modtage antennesignaler gennem det ledende saltvand.

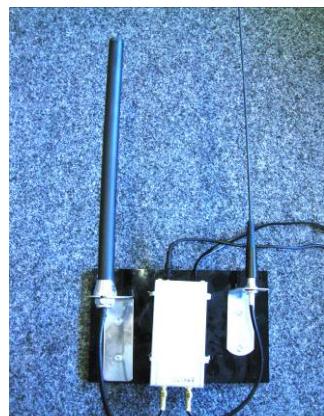
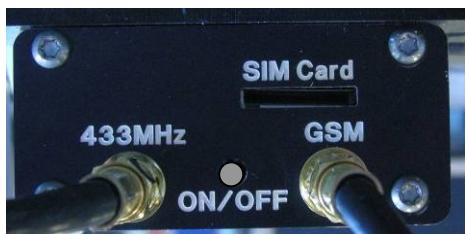
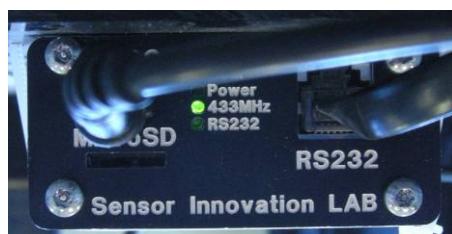
Sørg for at basestationen (tranciever) er tilsluttet via RS232 og har spændingsforsyning. Tryk på ON/OFF med en spids blyant til der fremkommer grønne lysglint fra lysdioden ved 433 MHz mærket i modsatte ende.

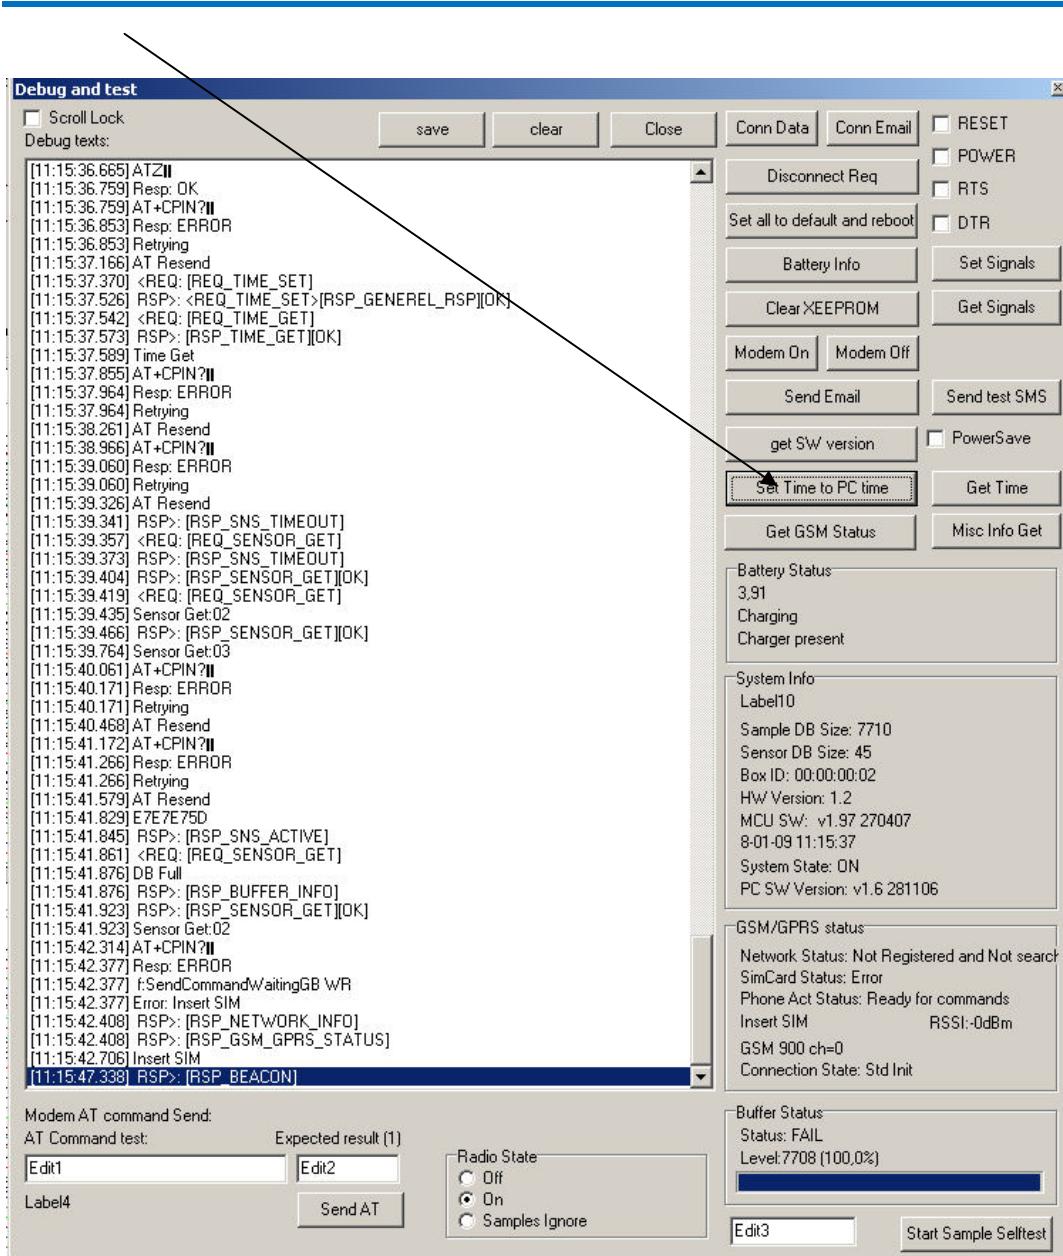
Herved fremkomme følgende skærmbillede. I højre side af skærmbilledet aktiveres knappen **Set Time to PC time**. Herefter er tid og dato indstillet på hovedstationen.

Set Time to PC time
