Rapport - **PigTracker**

Test af øremærkelæsning på slagterierne

21. december 2011
Proj.nr 2000252.
MAHD/CLC/HNH

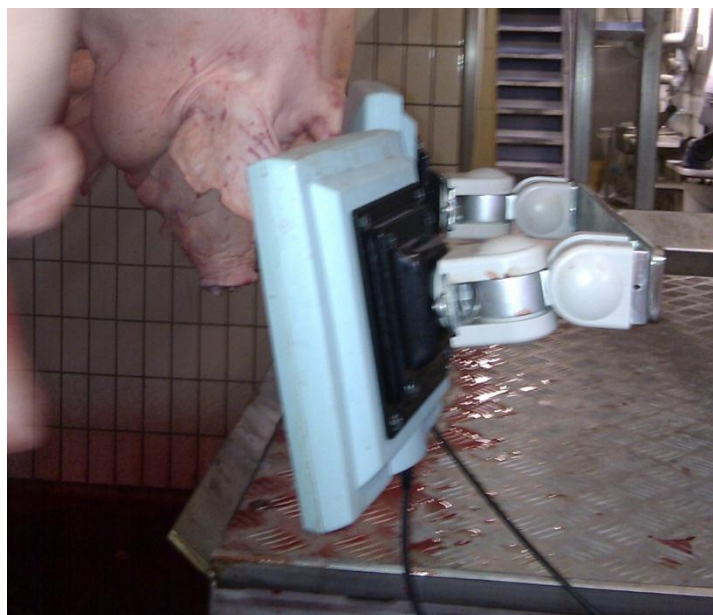
2 antenner blev monteret ud for grisenes ører, som vist på figur 1. Læseafstanden var < 45 cm. Vinkel, læseafstand, afstand mellem de to antenner og eventuel mulighed for parallelforskydning blev ikke optimeret i forsøget.

Figur 1. Antennernes placering og læseafstand.

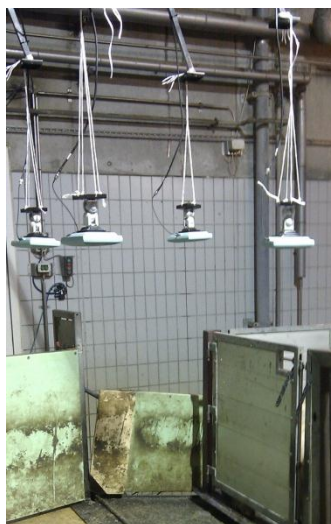
Antennerne i stalden blev i første undersøgelse placeret ved læsserampen, hvor slagtesvin fra en svinetransport vil være isoleret fra øvrige svin. Der kan derved ikke læses svin fra andre svinetransporter. Der blev benyttet 4 læsere, som blev monteret på et stålbeslag over foldene, se figur 2.

Figur 2. Antenner i staldområdet

Denne placering er ud fra en teknisk betragtning ikke en optimal løsning, da området er omgivet af jernkonstruktioner, blandt andet er gulvet og væggene delvist af jern.

Læseresultatet i dette område var som forventet også ringe (*Læsekvalitet: 3-7 %*) på grund af kombination af antenneplacering og de meget dårlige øremærker.

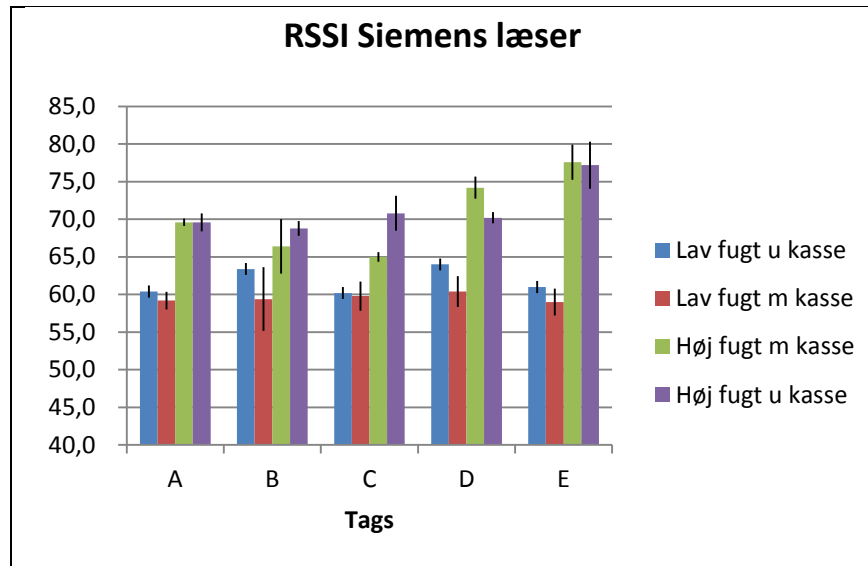
De samme 5 tags blev læst 5 gange henholdsvis med og uden monteringsboks ved en relativ luftfugtighed på 40 % eller 80 %. Temperaturen var mellem 20 og 25 °C.

Figur 3. Læseevne af 5 forskellige tags med eller uden boks, de sorte streger angiver spredningen

Der er ikke en systematisk forskel på signalstyrken afhængig af om læsning blev foretaget med eller uden boks. Der er som forventet nogen forskel i signalstyrken mellem tags og signalstyrken er højere ved høj luftfugtighed.

Test uden for slagterimiljøet viste, at en beskyttelsesboks af polystyren ikke ændrer ved læse kvaliteten, ligesom vandfilm på antennen eller beskyttelsesboksen ikke ændrede ved kvaliteten af læsningen.
