Rotter og private kloakstikledninger

v/ Henning Lübcke, formand

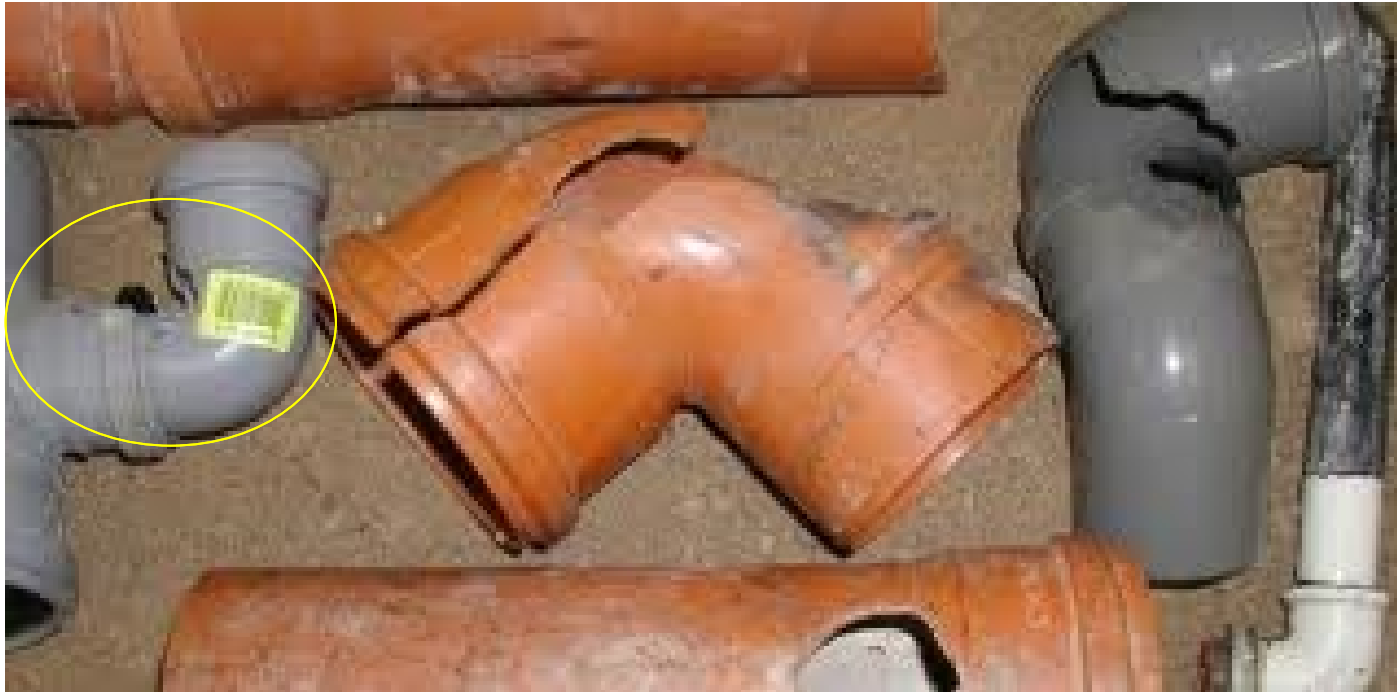
Et lille udsnit af skader i plastrør.

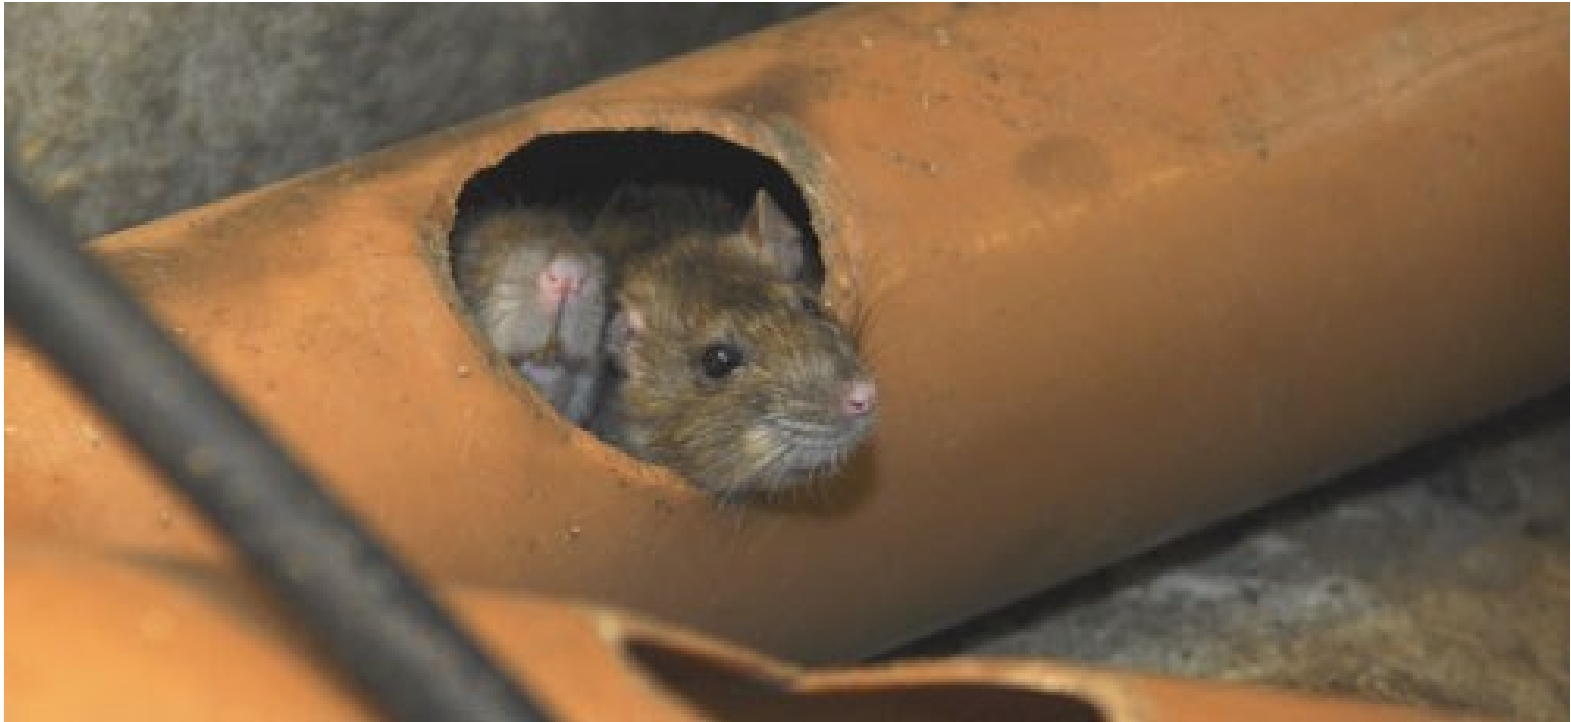
Selv i plastrørets glatteside

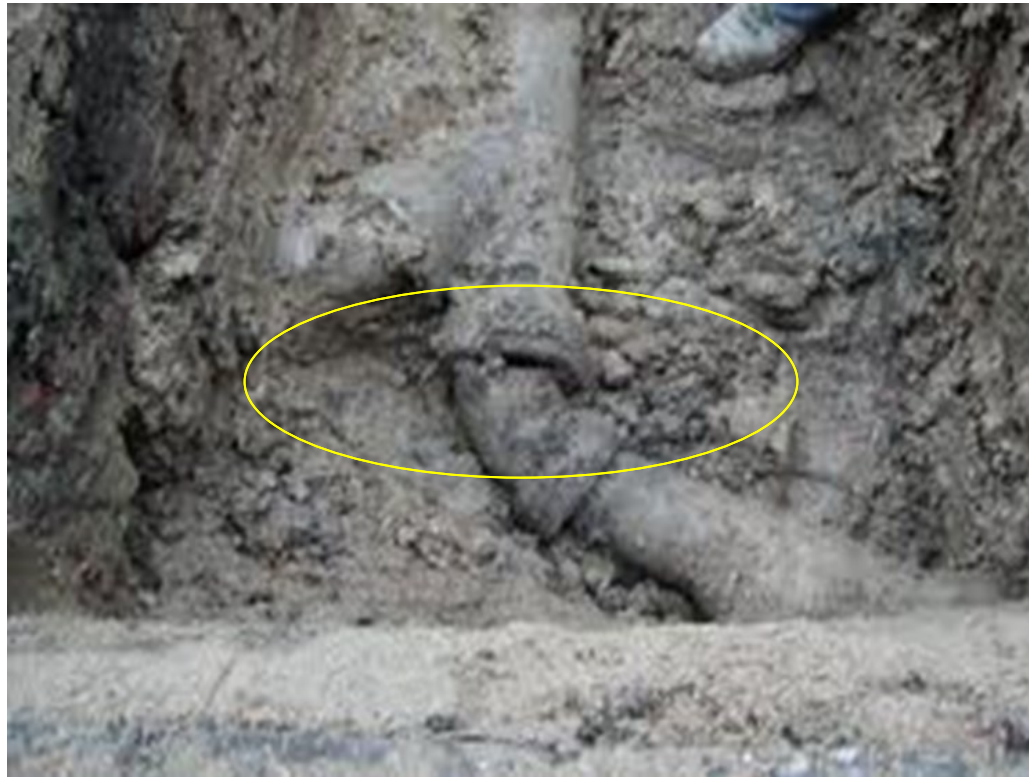
Ældre betonledninger i jord, derfor er det vigtigt at trykprøve disse, eller udskifte dem ved separeringer, eller ombygninger.

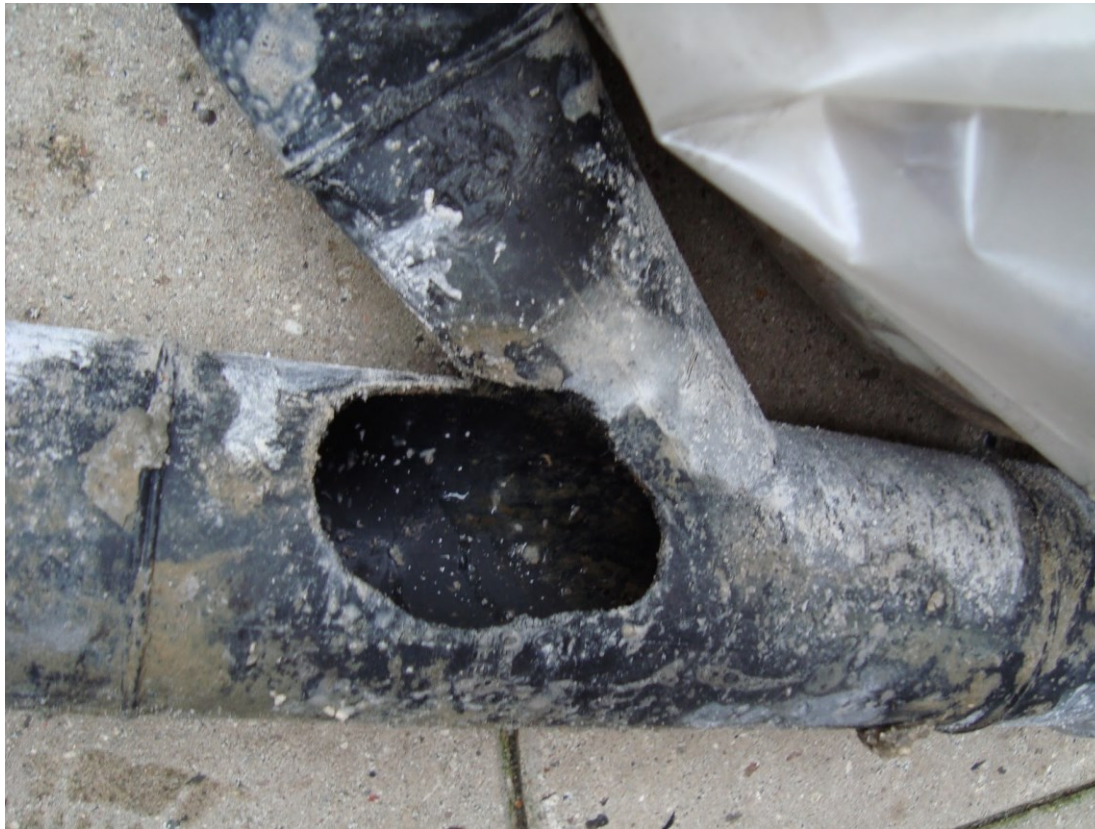
PP i jord, kan være et problem.

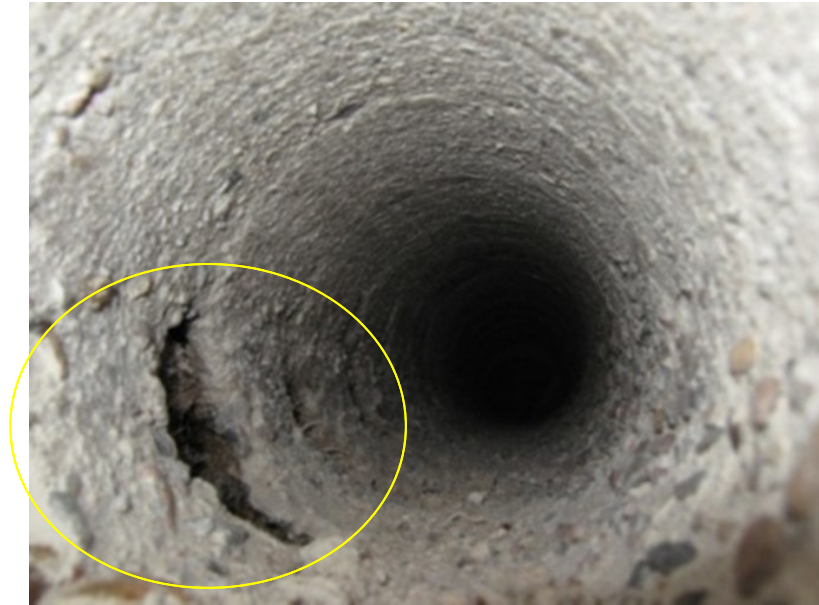
Betonrør

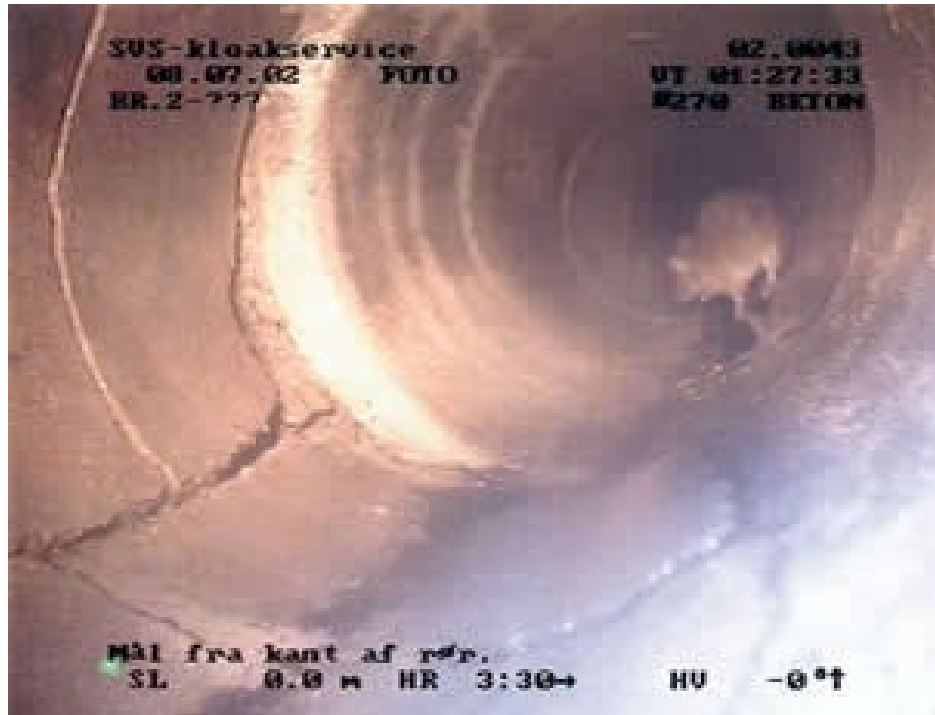
Brud på kloakledning, indbyder til, nyt hjem, ny lejlighed, med udsigt til spisekammer.

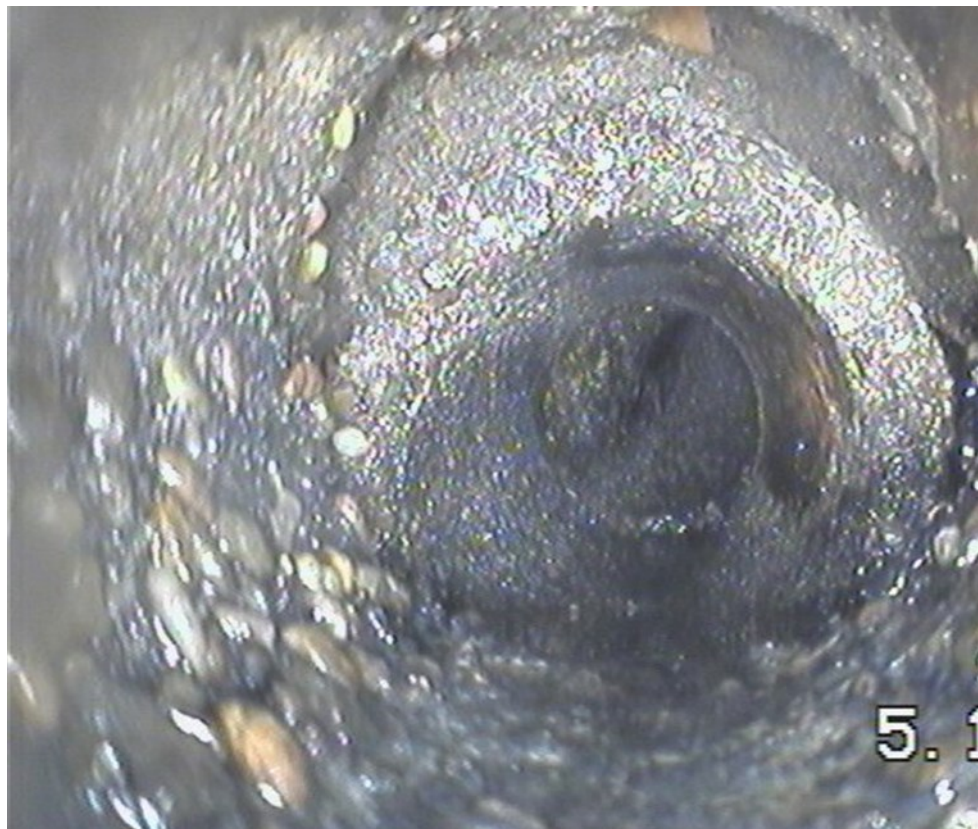
Forskudte samlinger.

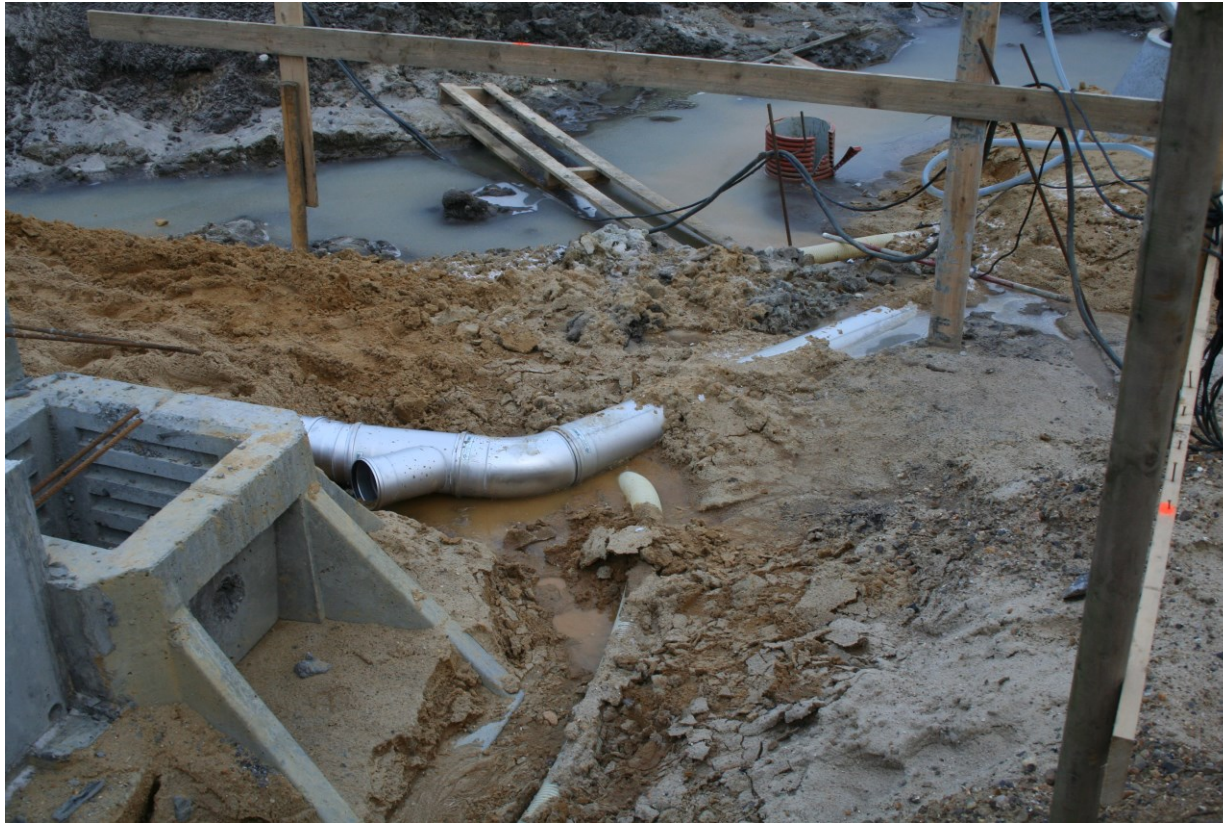
Syrefri rustfristål 316 L

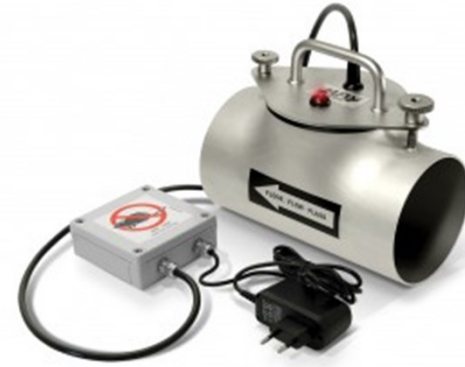
RAT-EXX

Elektrisk rottespærre

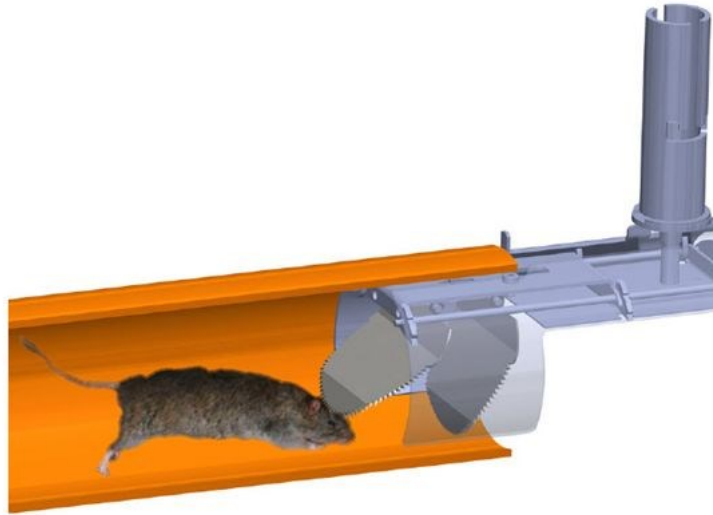
Rottespærre med savtakker

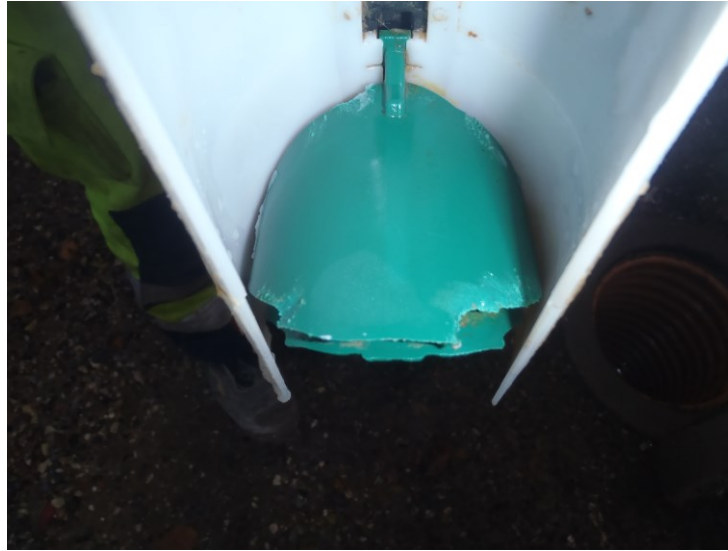
Rottespærre af uheldige materialer

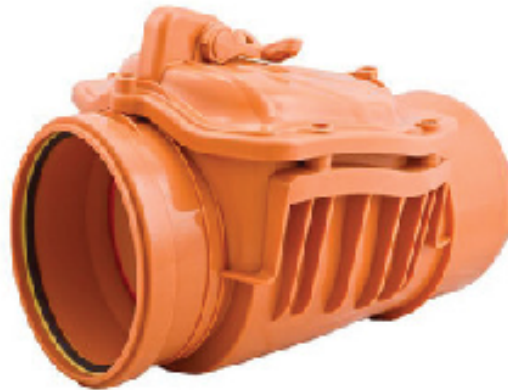
AIRFIT 110 MM HØJVANDSLUKKE

Lukker automatisk for tilbageløbende vand.

Forhindrer også rotter i at trænge ind i rørsystemet, da klapperne kun åbnes den ene vej.

Et højvandsslukke skal tilses og rengøres mindst en gang om året og hver gang den har været i funktion, dvs. når der her været et kraftig regnskyl med oversvømmelse andre steder i nabolaget.
