Kritiske samlingsdetaljer i anlægskonstruktioner

RK-aktivitetsplan E1: Ny Teknologi til Anlægskonstruktioner

December 2014

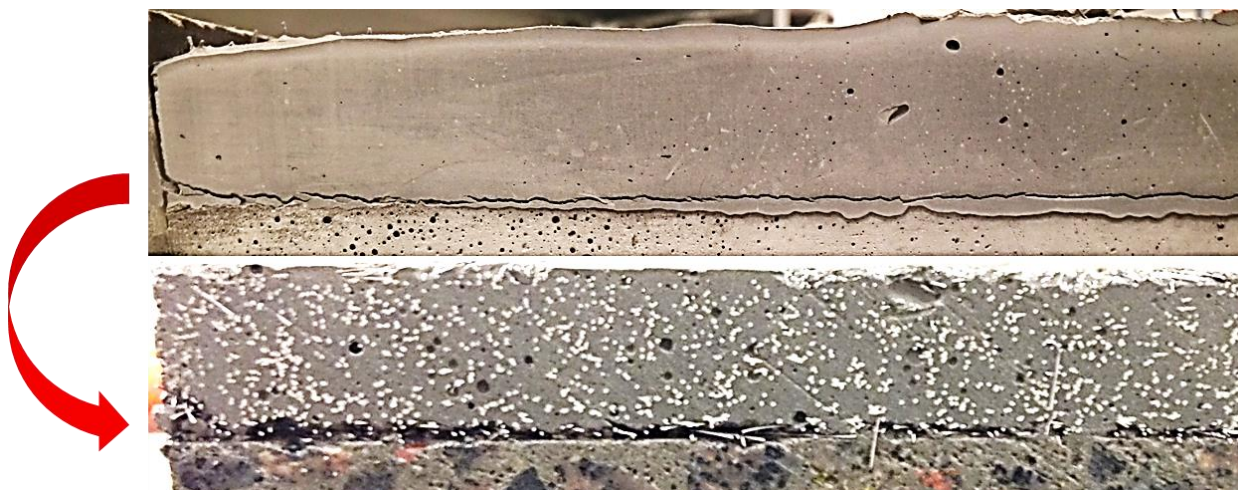
Figur 1 – Eksempel på kraftig delaminering mellem UHPFRC-slidlag (øverst) og beton (nederst). Rød pil markerer zoom af lodret snit omkring delaminering [2].

Resultaterne fra forsøget viser, at for UHPFRC-slidlag gælder det som for andre typer slidlag, at en forudgående behandling af brobetonens overflade er en afgørende faktor for at opnå en tilstrækkelig vedhæftning mellem brobeton og slidlag. På de forsøgsblokke, hvor UHPFRC-slidlaget blev påført uden forudgående behandling af betonoverfladen, var vedhæftningen mellem slidlag og betonoverflade således negligeabel, idet der blev observeret kraftige delamineringer mellem lagene herpå, jf. Figur 1 nedenfor.

Den bedste vedhæftning blev opnået i tilfælde hvor betonoverfladen blev sandblæst og påført bindemiddel inden udlægning af slidlag. Uden brug af bindemiddel blev det bedste resultat opnået på de blokke, som blot blev sandblæst inden påføring af slidlag.

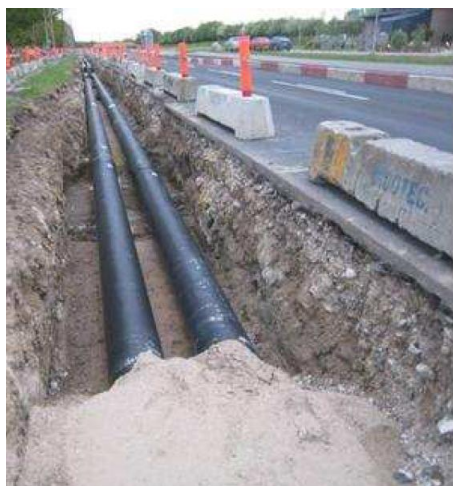
Når der skal anlægges nye forsyningsledninger, eller når eksisterende skal serviceres, skal der foretages en udgravning i vejkassen. Der hvor ledningsgraven er etableret, skal vejkasse samt overliggende belægning reetableres efter ledningsarbejdet er afsluttet.

Udføres denne reetablering ikke efter forskrifterne og under egnede forhold, vil dette med stor risiko medføre en reduceret levetid af befæstelsen. Samlingen mellem den eksisterende asfaltbelægning og den nye asfalt på den reetablerede ledningsgrav er kritisk. Er fugen ikke rengjort tilstrækkelig, vil vedhæftningen mellem ny og gammel asfalt være svækket med forhøjet risiko for udvikling af revner i samlingen, som vil kunne lede vand ned i vejkassen og nedbryde den. Tilsvarende, hvis vejmaterialerne i den reetablerede ledningsgrav sætter sig utilsigtet, vil noget lignende forekomme. Hvis den færdige overflade (inden belægning) ikke er rengjort og i niveau med den resterende vej (overlag GAB³) medfører dette en risiko for et spring i den færdige belægningsoverflade henover ledningsgraven (lappen).
