Reparasjon av våtromsgolv

Metoder og erfaringer

Seniorforsker Arne Nesje, SINTEF Byggforsk

Nordisk vannskadeseminar, Korsør 29.-31.august 2017

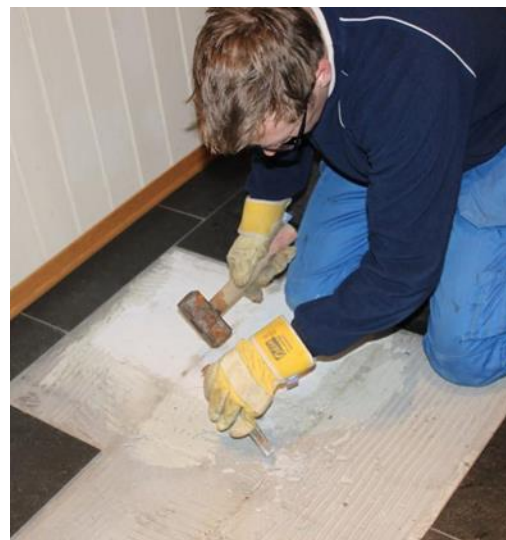
Situasjon 1: Fliser i mindre partier må skiftes.

Begrunnelse:

Flisen er skadet/ knust

Fallet mot sluk må justeres

Estetiske mangler (farger, fugebredder mm

Tiltak:

Fjerning av flisen(e) ,
rengjøring av lim,
liming av ny flis.

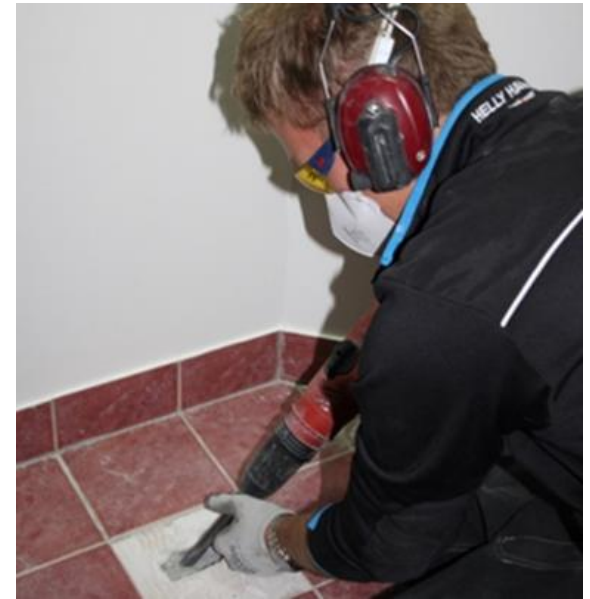
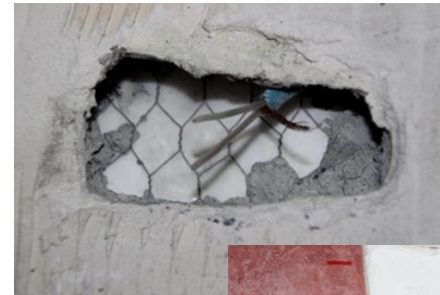
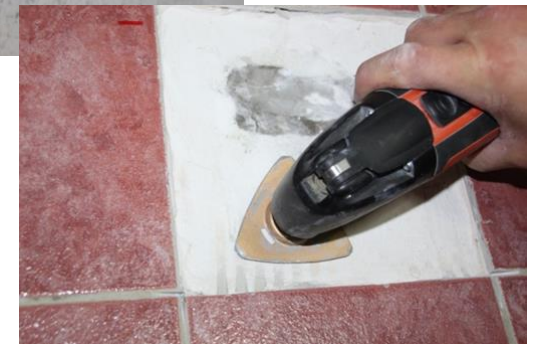
Situasjon 2: Flis skiftes og membranen må utbedres.

- Typiske situasjon er der varmekabler har sluttet å fungere og membranen åpnes for å komme til underlaget
- Membranen kan opprinnelig ha vært inntakt

Tiltak:

Hulltaking ved kabelbrudd, reparasjon, ifylling av masse, skjøting av membran samt legg ny flis.

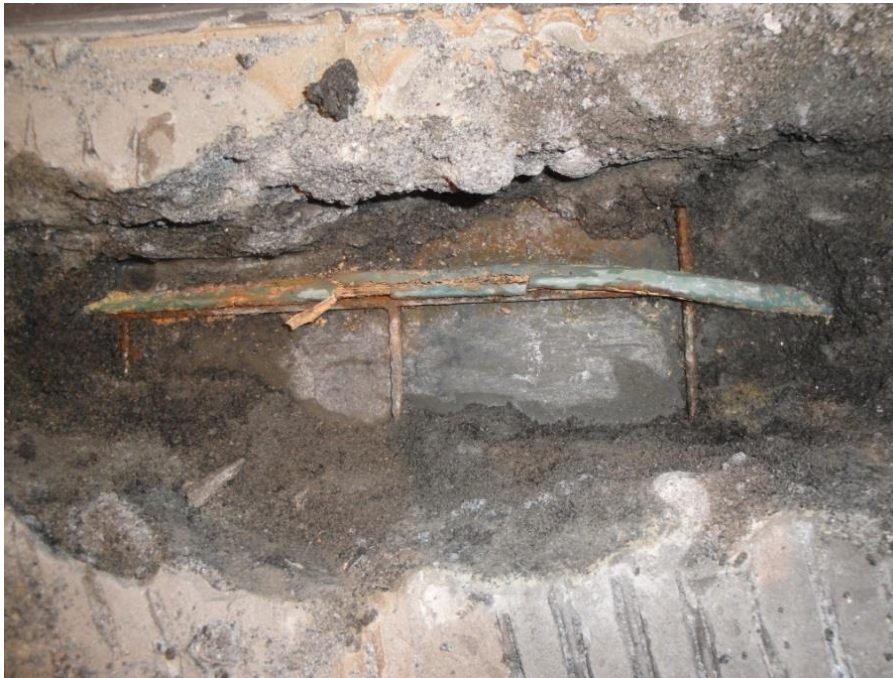
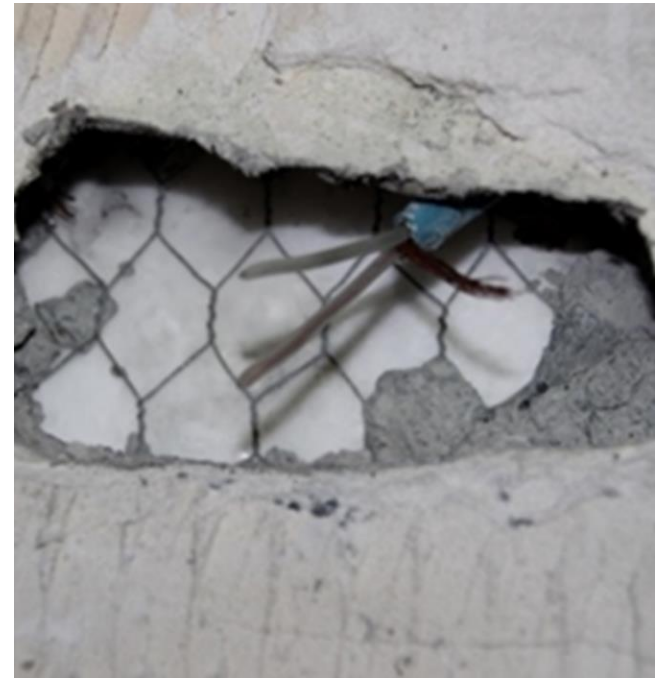
Slike skader kan dekkes av vanlig boligforsikring.

- De fleste partielle utbedringer av membraner hvor forsikringsselskapene er involvert skyldes svikt i el-varme

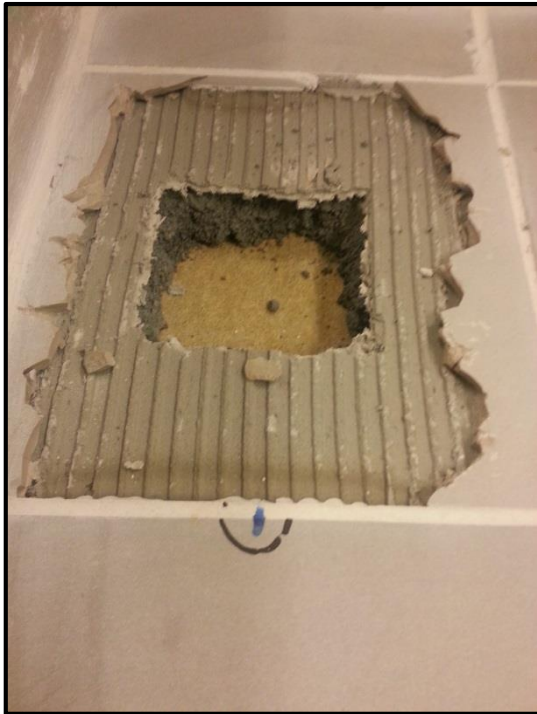
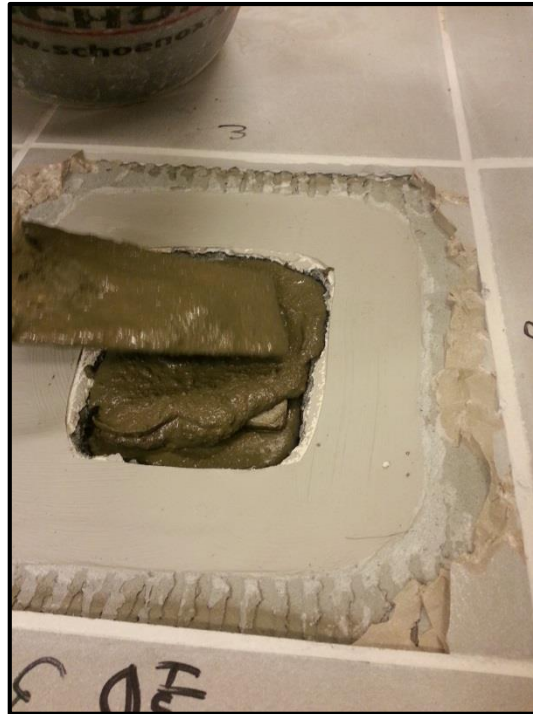
Testing ble utført i våtromslaboratoriet i Oslo.

ETAG 022 testprosedyrer ble brukt

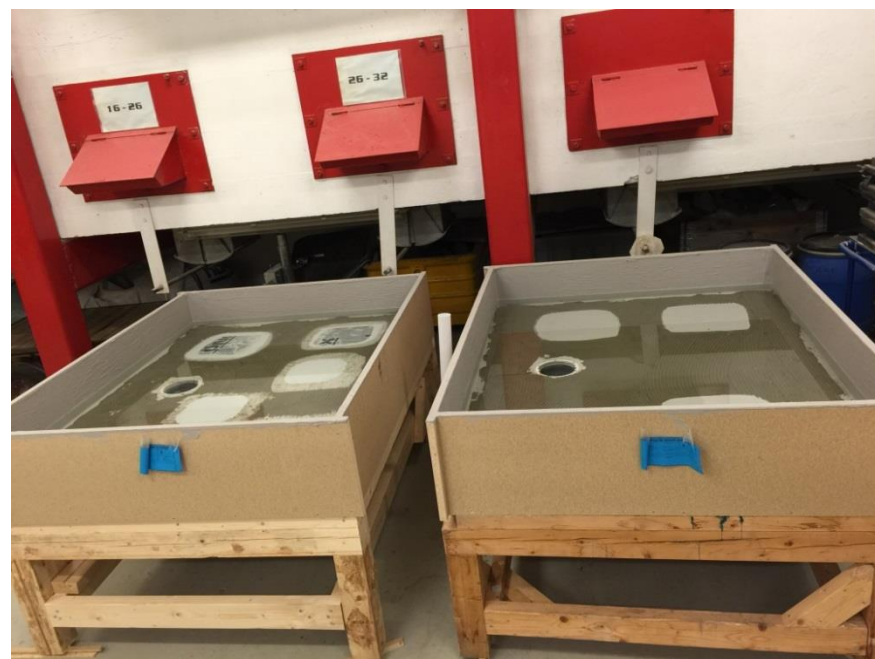
Feltundersøkelser mht skjøting av gammel og ny membran.

Membranen og skjøteområdets tilstand er helt avgjørende mht. gjennomføring av membranreparasjon

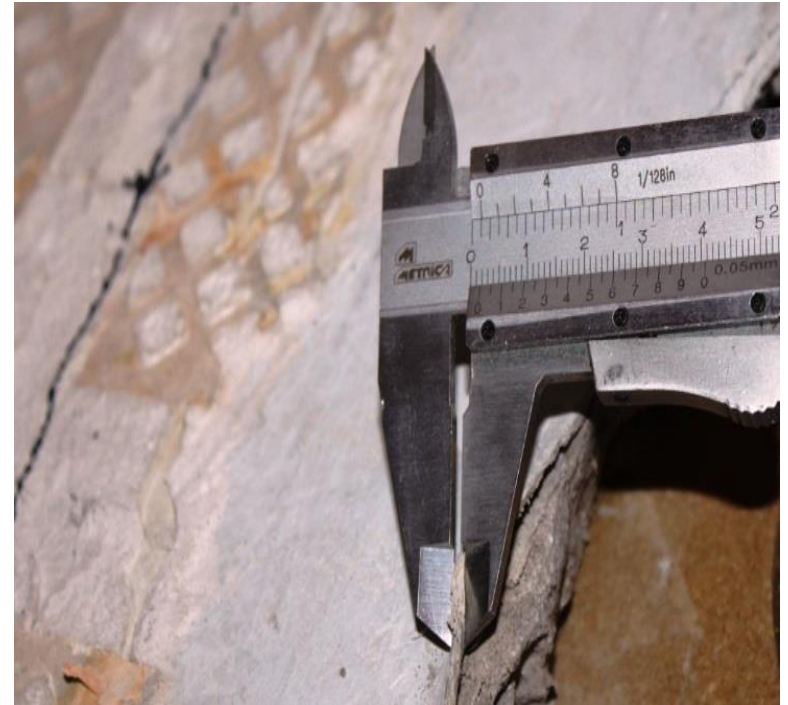
Eksisterende membran må ha tilstrekkelig tykkelse

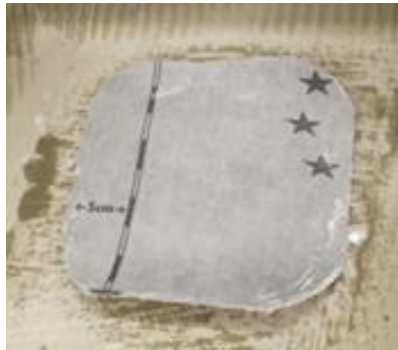
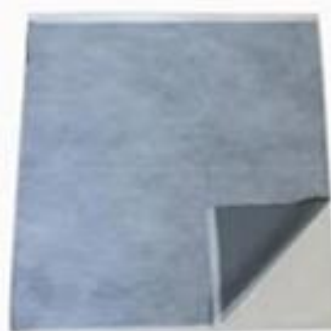
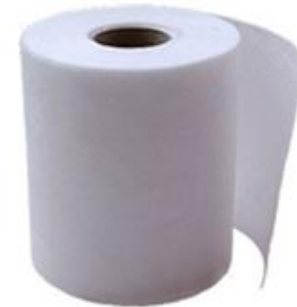
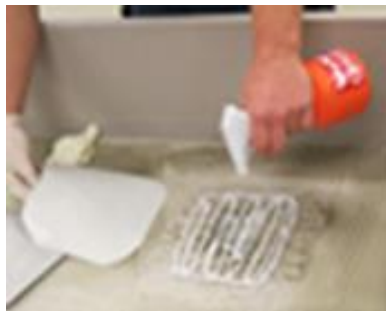
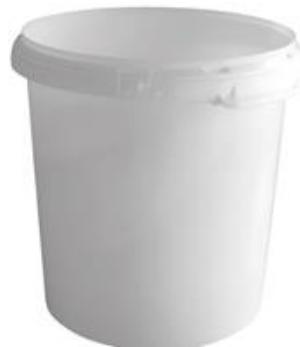
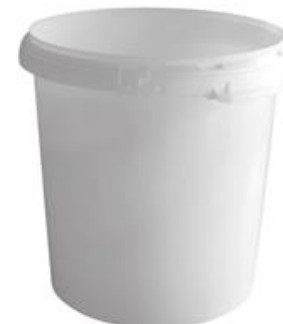
Flere materialløsninger finnes, og ble testet ut.

- Tekstil membranduk limt med selvtørkende lim
- Selvklebende butylmansjett overdekket med påstrykningsmembran
- Påstrykningsmembran med fiberfilt påført i flere omganger.

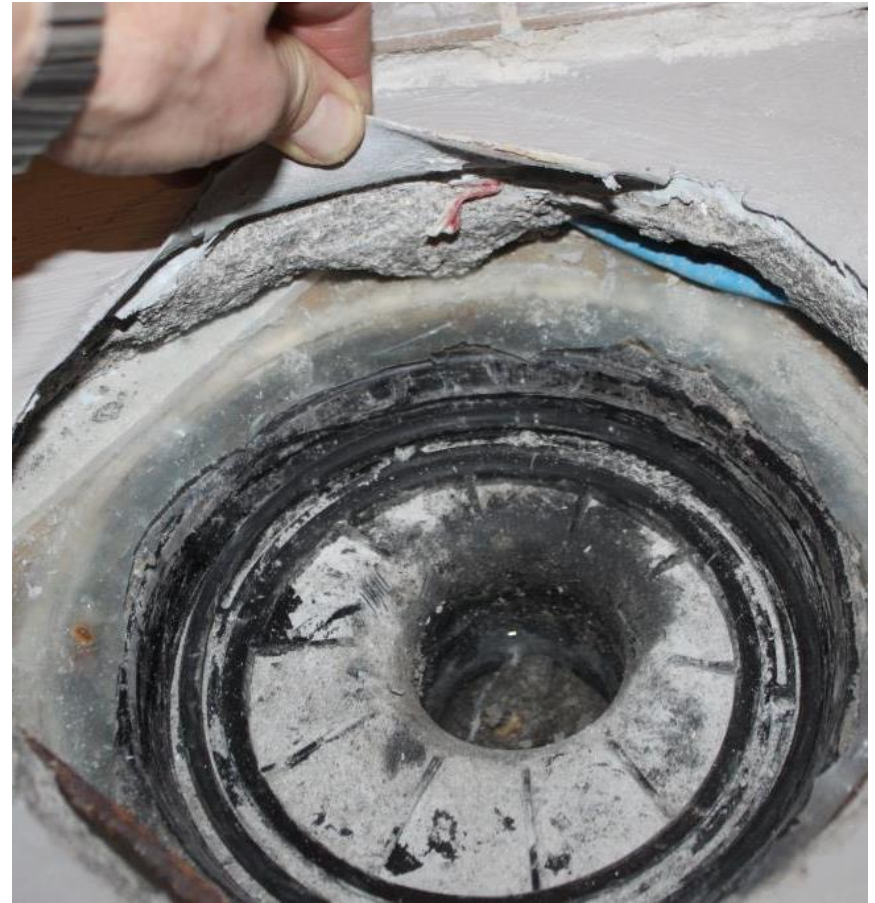
Hyppigste skade: Utett mansjett til smøremembran, eller feil ved selve sluket

- Feil på material eller utførelse, spesielt i de vannpåkjente områdene der lekkasjer har forårsaket en synlig skade , f.eks. på golvets underside

Lekkasjer rundt sluk er hyppigste skadestedet

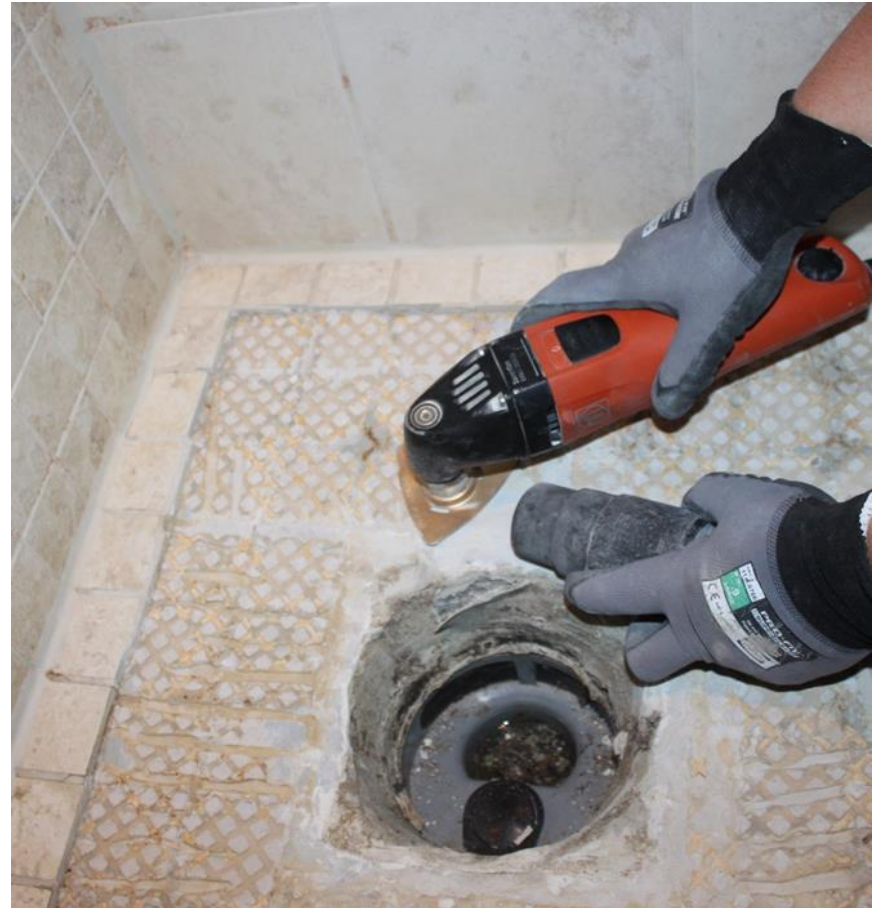
Skifting av slukmansjett krever presisjon og kunnskap.
