VKO-R Årsberetning 2017

Teknologisk Institut

Maj 2018

Forfatter: Jan Helbo

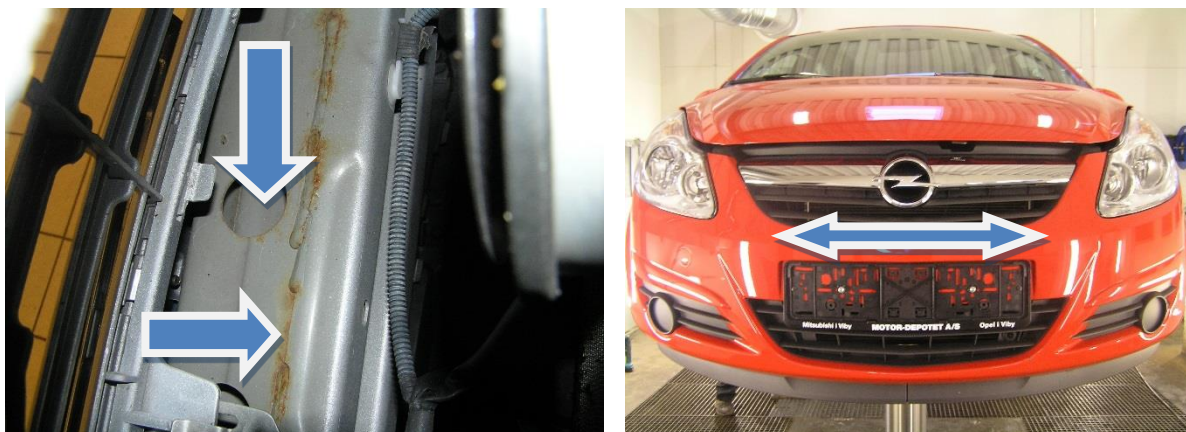
Tværvange med konsol for køler (nederst/øverst) (14 biler = 11,2 %)

Behandling af overflader og hulrum i tværvange foran køler.

Som udgangspunkt kan man regne med, at der i den forreste del af bilerne - ofte foran køleren imellem de to forvanger i motorrummet eller inde i eller i forbindelse med kofangerens monteringsbefæstigelses til vangerne - er monteret en kraftig tværvange.

At denne tværvange forbliver af optimal styrke og derfor uden rust har stor betydning for sikkerheden ved en eventuel frontkollision.

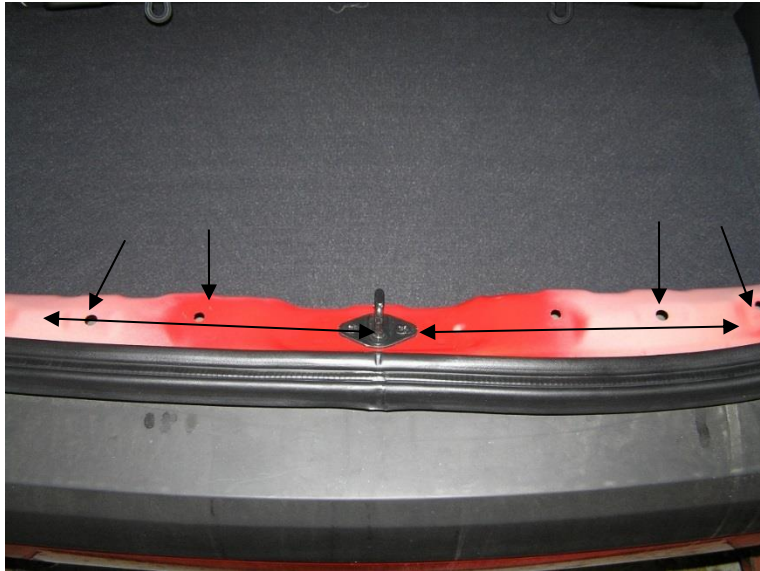
Bagpanel (13 biler = 10,4 %)

Behandling af hulrum i bagpanel i bagagerum.

Såvel som tværvangen foran på køretøjet har bagpanelet bag på køretøjet også en vital funktion. Bagpanelet skal kunne modstå påkørsel bagfra.

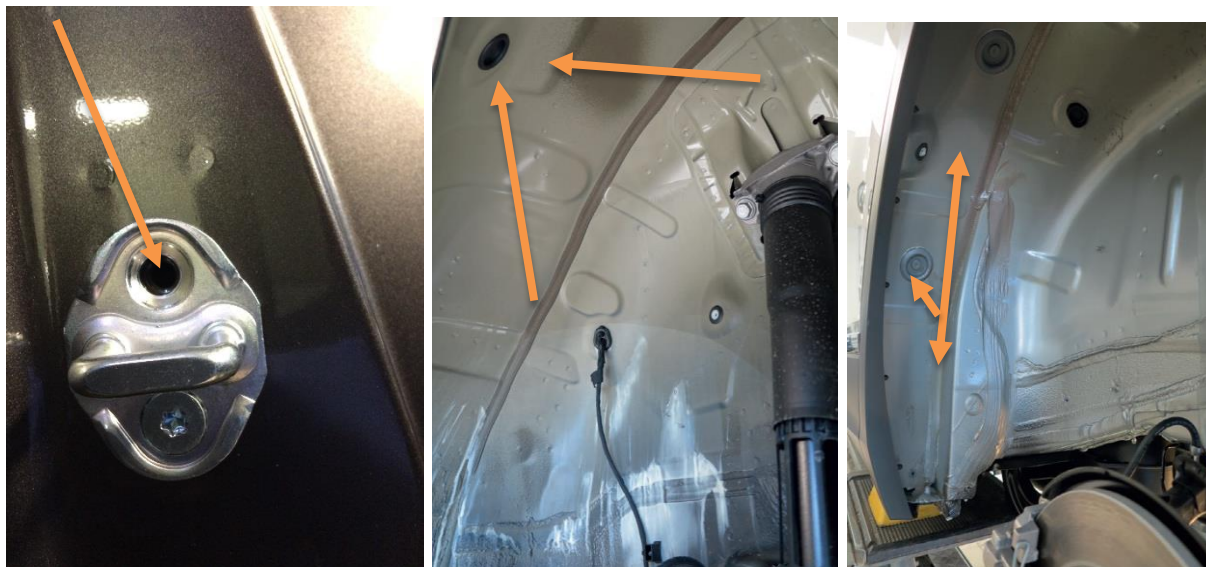
4. C-stolpe i højre og tilsvarende i 6. venstre side (9 biler 7,2 % og 7 biler 5,6 %)

Rustbeskyttelse af hulrummet i C-stolpen foretages ift. sprøjteanvisningen, men som hovedregel fra eksisterende proppede huller i baginderskærmen i de bageste hjulkasser. Det vil her helt legalt være tilladeligt at foretage en såkaldt "skjult" boring ind til hulrummet, der efterfølgende proppes og er dækket af inderskærmen, når denne genmonteres.

I nogle tilfælde er det dog ikke muligt at få rustbeskyttet det hulrum, som befinder sig umiddelbart bag dørlåsebeslaget på C-stolpen, hvorfor det anbefales, at der i hvert tilfælde afmonteres en bolt, for derved at skaffe sig adgang til det bagvedliggende hulrum, hvilket også er anvist på de fleste sprøjteanvisninger.

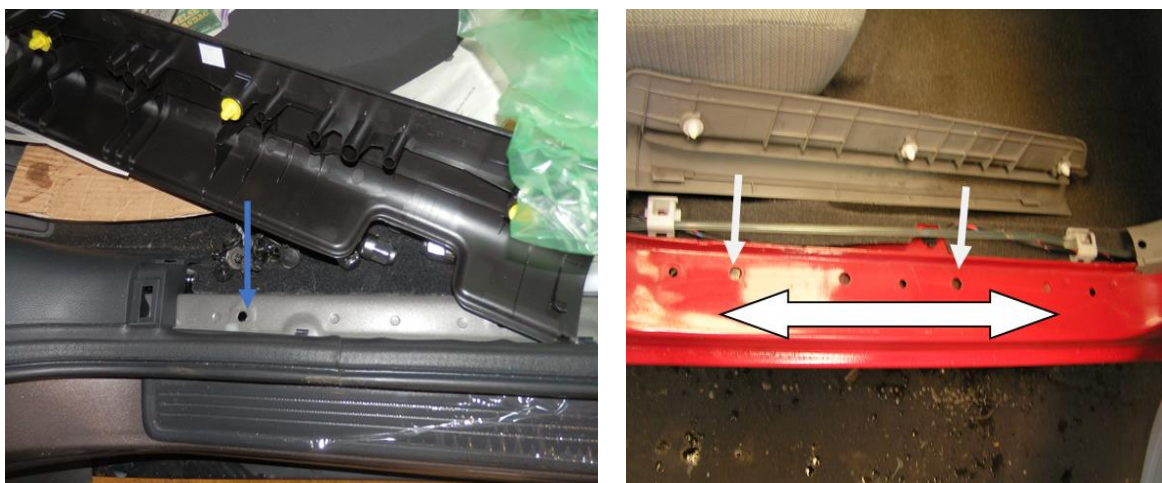
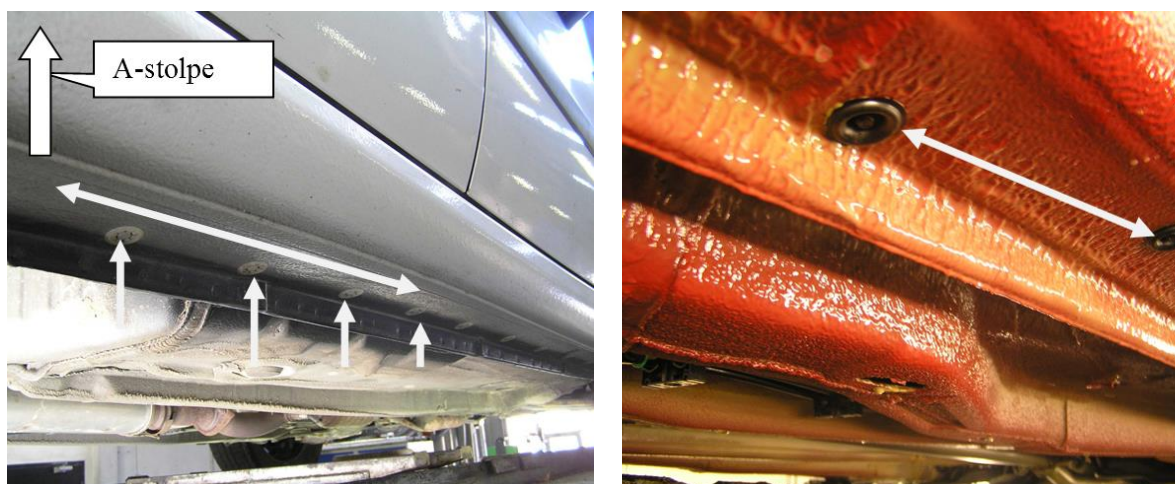
5. Højre dørpanel (7 biler = 5,6 %)

Mange biler giver adgang til behandling af hulrummene i dørpanelerne ved afmontering af indstigningstrinnene i døråbningen.

Behandling af hulrum i dørpaneler kræver at alle propper afmonteres, samt at der behandles gennem eksisterende huller i hhv. de forreste og bageste hjulkasser.

Dørpanelerne, som er placeret imellem for og baghjul i begge sider, består ofte af adskillige hulrum og mellempaneler, som ikke umiddelbart er synlige. For at skaffe sig adgang til hulrummene er det vigtigt at henvise til sprøjteskemaerne og tekniske beskrivelser af behandlingsmetoder. Desuden skal såvel propper, som giver adgang i forreste og bageste del af dørpanelerne, afmonteres (i hjulkasserne). Propper, som befinder sig i bunden af panelerne, skal afmonteres. Eventuelt afmonteres indstigningstrin i døråbningen, hvis det er muligt.

Ved behandling skal anvendes panellanse og krummemundstykke. Husk at slutte af med lidt ekstra hulrumsprodukt i begge ender af dørpanelerne (i hjulkasserne) inden propperne genmonteres.

Dørpanelernes samlinger i bunden skal iagttages for beskadigelser som følge af forkert løft.

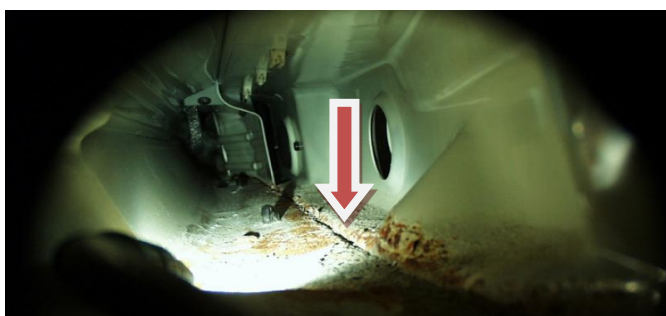
Stort hulrum med mange indvendige forstærkninger og pladesamlinger. Indvendig kritisk samling, som ofte er dækket af vand og snavs. Vigtigheden af tidlig forsegling af samlingen med et rustbeskyttende produkt er åbenlys.

Der skal anvendes lanser såfremt hulrummene har en samlet længde på over 20 cm.

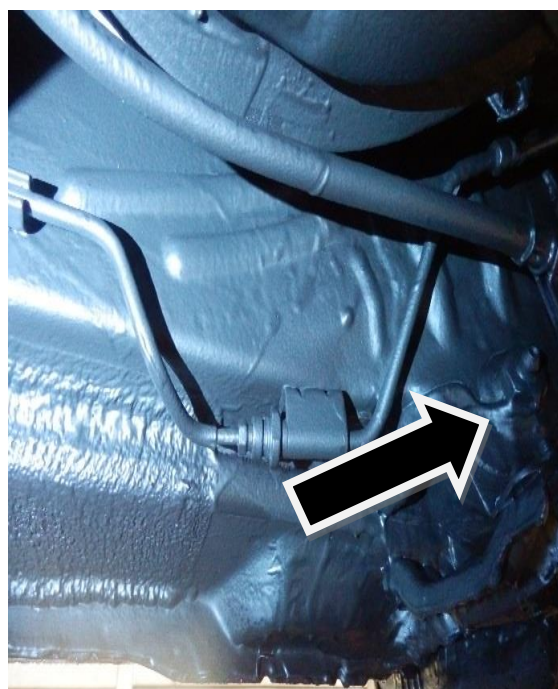
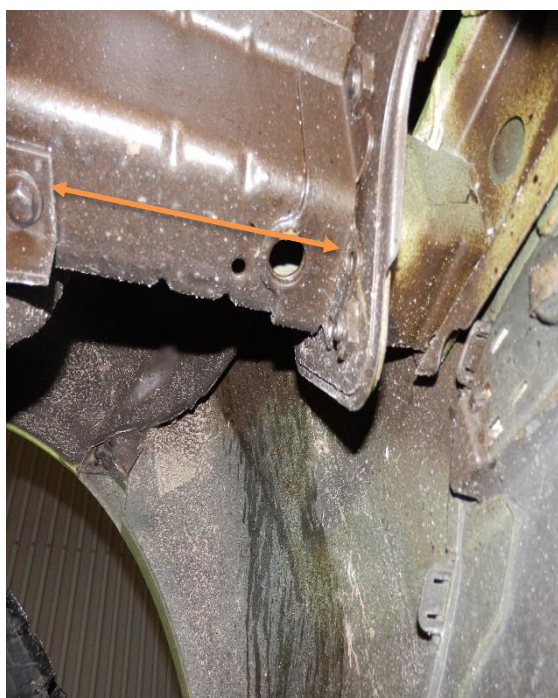
Behandling af hulrum, vanger og traverser på vognbunden (7 biler – 5,6 %)

Traverser og forstærkninger bag forhjul og foran baghjul og bundplade.

Tværgående traverser og forstærkninger på vognbunden er udsat for kraftigt slid og er rustdisponible som følge af at disse traverser har fremspring, som ligger på tværs af kørselsretningen.

Områder bag forhjulene og foran baghjulene er oftest forstærkede områder, hvor flere lag plade er sammenføjet, med mulighed for vandindtrængning mellem pladelagene.

Desuden er områderne meget rustdisponible som følge af vandslag og snavs fra hhv. forhjul og baghjul, og her især på køretøjer, som ikke er monteret med stænklapper.

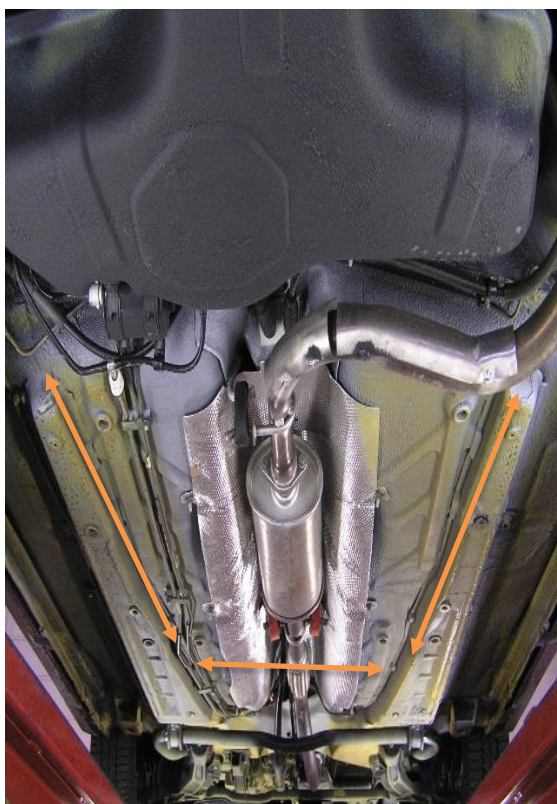
Behandling af tværvanger vanger og traverser samt hulrum i bundsektionen.

Køretøjernes udvendige bundplade, vanger og påbyggede dele som forbro, bagbro, bremsørør og meget andet, som sidder ubeskyttet på vognbunden, er meget sårbare og altid udsat for fugt, snavs og salt - især i vinterhalvåret.

Der findes adskillige hulrum og beslag på vognbunden, som fra den dag køretøjet udsættes for fugt, straks starter udviklingen af overfladerust. Bemærk på billedet, hvor der er foretaget samling af bundplade til vange med punktsvejsninger, at disse områder nu er helt ubeskyttede og korrosion er påbegyndt.

Der skal tilsættes rigeligt med det tyndtflydende og effektivt penetrerende olievokshulrumsprodukt inden de udvendige overflader beskyttes med et slidlag. Slidlaget har alene til formål at sikre, at hulrumsproduktet sætter sig i samlinger ved pladeoverlæg og omkring bolte og skruefæstninger til køretøjets vanger eller chassisramme.

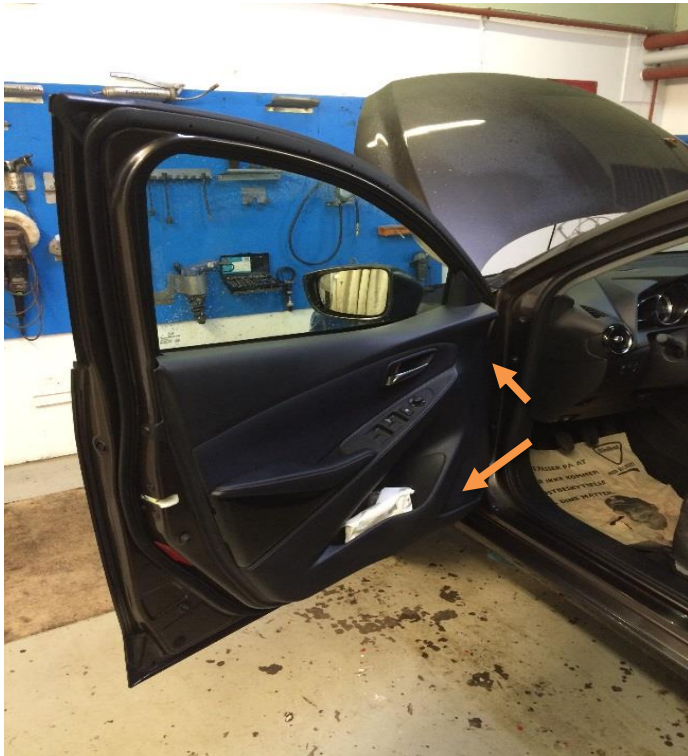
8. A-stolpe i højre side (6 biler 4,8 %)

Rustbeskyttelse af A-stolper i hhv. højre og venstre side, kræver omhyggelig vejledning via respektive sprøjteanvisninger på det aktuelle bilmærke.

A-stolperne er en bærende del af bilens karrosseri og en effektiv rustbeskyttelse af hulrummet har stor betydning for A-stolpernes holdbarhed og dermed fortsatte styrke. Der vil ofte være elektriske forbindelser, sikringsdåser og el-gennemføringer til bilens fordøre og højttalerforbindelser.

Vær omhyggelig med behandling af især den nederste del af A-stolpen (hvor denne er fæstnet i til dørpanelet) og pas i den forbindelse på, hvor der skal tages særlige hensyn i forbindelse med rustbeskyttelse.

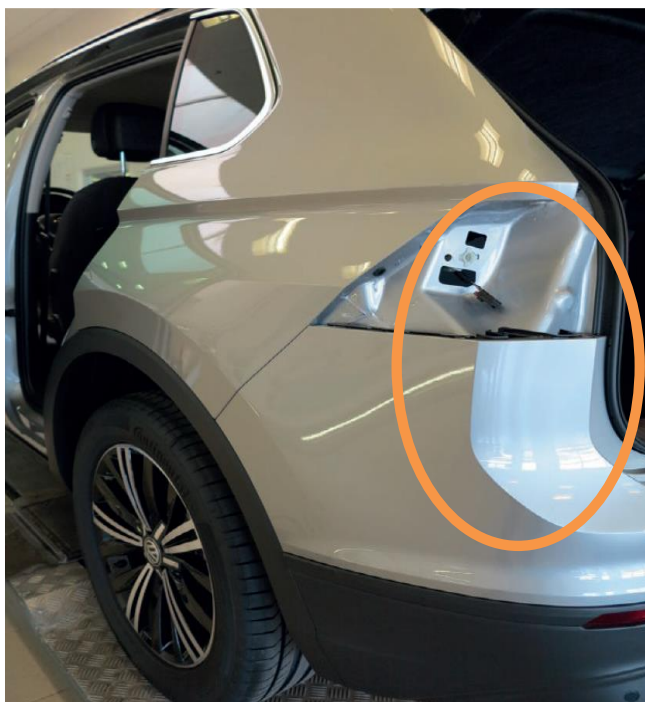
Baghjørner (5 Biler 4,0 %)

Behandling af hulrummet bag baglygterne, og den indvendige del af den bageste hjulkasse, foretages som vist, og gennem de adgangsveje, som findes ved at afmontere beklædning i bagagerummet. Ofte vil der være en åbning, som giver adgang til baglygten fra bagagerummet. Der vil ofte være en del elektronik og kabinetrykudlignere i området bag lygterne, disse må under ingen omstændigheder påføres rustbeskyttelsesprodukt.

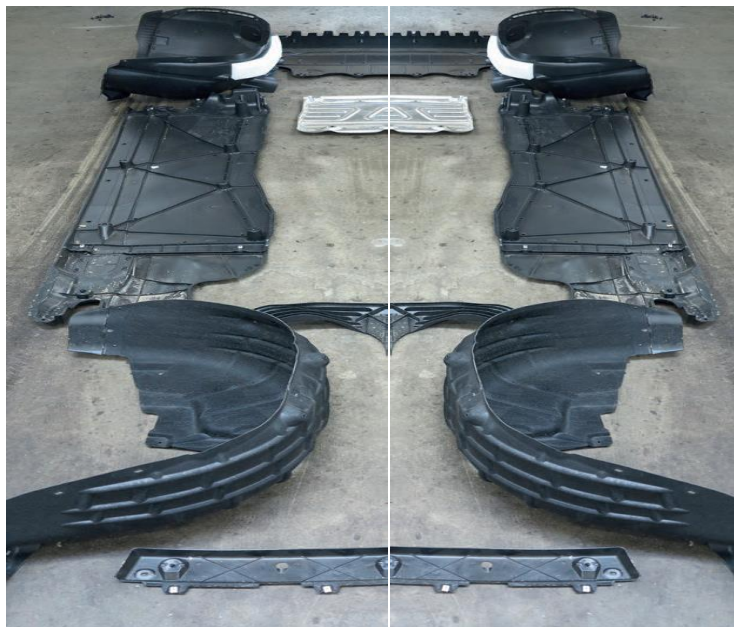
Dette foto viser et afmonterede dele fra Skoda Kodiaq 2017-

Forudsætningen for at kunne behandle de forreste hjulkasser, og vognbunden er at inderskærme/bundplader bliver afmonteret. Der foretages grundig afvaskning og en effektiv tørring af hele hjulkassen. Hjulkassen kan kun behandles med rustforebyggende effekt ved at afmontere inderskærmene.

Diverse eksisterende huller i hjulkassen skal anvendes til behandling af hulrum. Desuden skal der udvises omhu ved pladeoverlæg, svejsninger og i toppen af fjederbenstårne.

Det er ikke et krav, at der skal påføres et slidlagsprodukt bag en plasticinderskærm (da der ikke er noget væsentligt slid). Det er dog et krav, at blottede overflader i hjulkassen behandles med slidlagsprodukt, som kan hindre vand og urenheder i at komme i kontakt med metaloverfladerne.

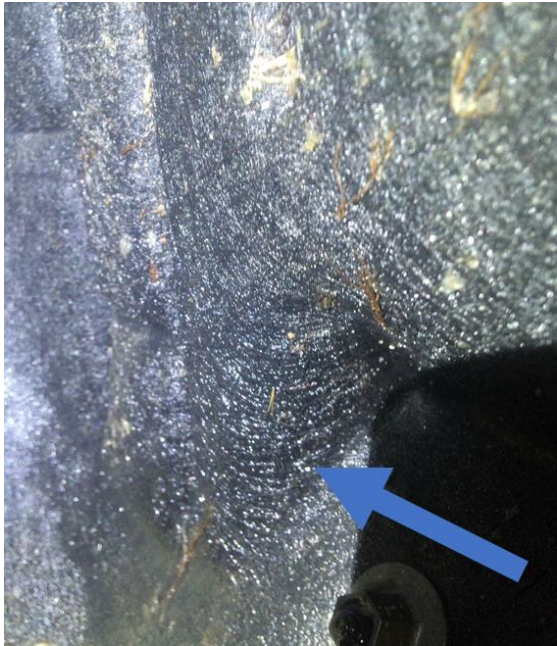
Fugtig filtinderskærm i hjulkasse.

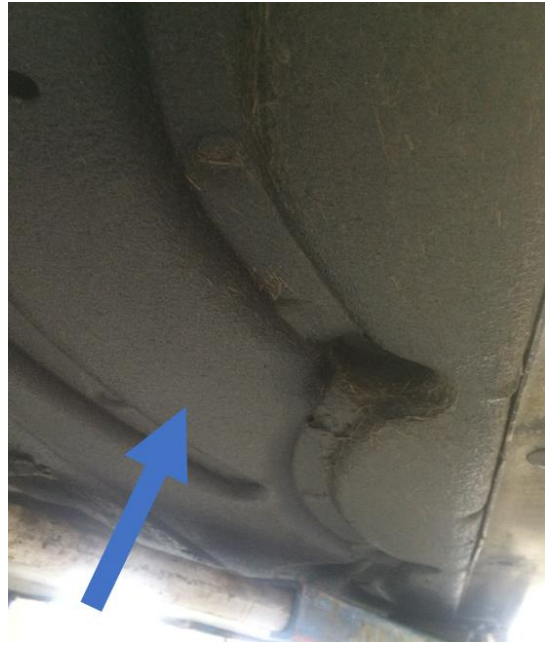
Fugtig filt-/papbundplade.

Bundplader af filt-/papmaterialer vil ofte komme til at "hænge" som følge vægten fra fugt og snavs. Det er også set at bundpladerne har også tendens til at ligge an mod metaldele på vognbunden, hvor netop kontaktpunkterne kan blive beskadigede. Derfor er det ligeledes vigtigt, at der behandles effektivt bag disse her nævnte bundplader.
