**TEKNOLOGISK
INSTITUT**

Den gode installation af varmepumper for Energistyrelsen

Januar 2017

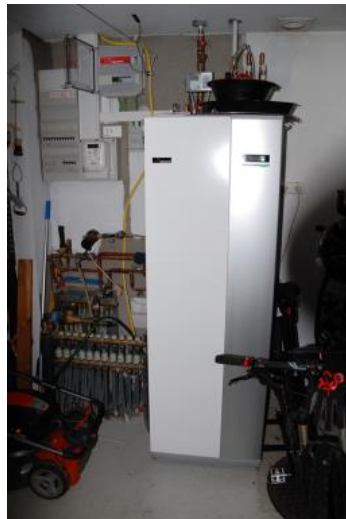
Figur 3.3: Billeder fra huset i case ID434.

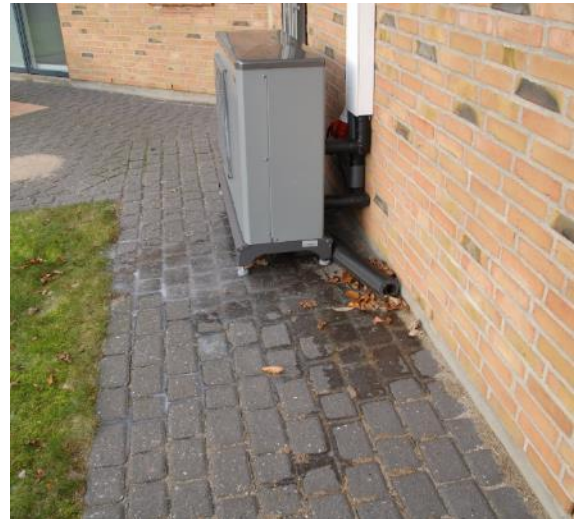
Figur 3.5 Billeder fra huset i case ID459.

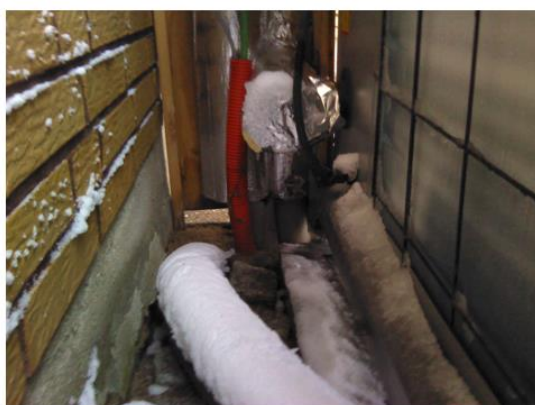
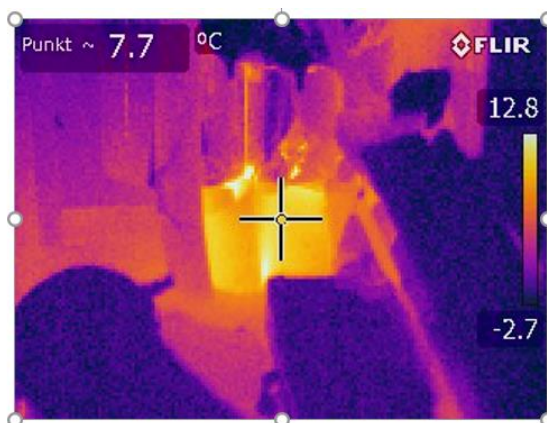
Et L/V-varmepumpeanlæg, som umiddelbart så ud til at være installeret korrekt, havde en meget dårlig virkningsgrad (SPF). Varmepumpens indstillinger så umiddelbart fornuftige ud, og varmeanlægget i huset var velproportioneret i forhold til drift af varmepumpe. Varmepumpen var placeret ca. otte meter fra huset, og rørene for frem og retur var ført i jorden mellem varmepumpe og indemodul. Ved nærmere undersøgelse viste det sig, at rørene i jorden (Alupex) var isoleret med almindelige rørskåle i skumplast (se fig. 3.6), hvilket er et fuldstændig uegnet materiale til isolering af rør i jord. Disse rørskåle vil efter kort tid i jorden miste deres isoleringsevne, da de suger fugt, og over tid vil materialet nærmest formolde. Ved at sammenligne varmepumpens effekt, aflæst i varmepumpens styring, med effekten aflæst på varmemåleren monteret ved indemodulet, kunne det konstateres, at der forsvinder 1-2 kW afhængigt af fremløbstemperaturen. Anslået er det 20-25% af den producerede varme, som forsvinder i jorden.

Figur 3.6 Luft/Vand-varmepumpeanlæg. Der er anvendt ubrugeligt isoleringsmateriale.

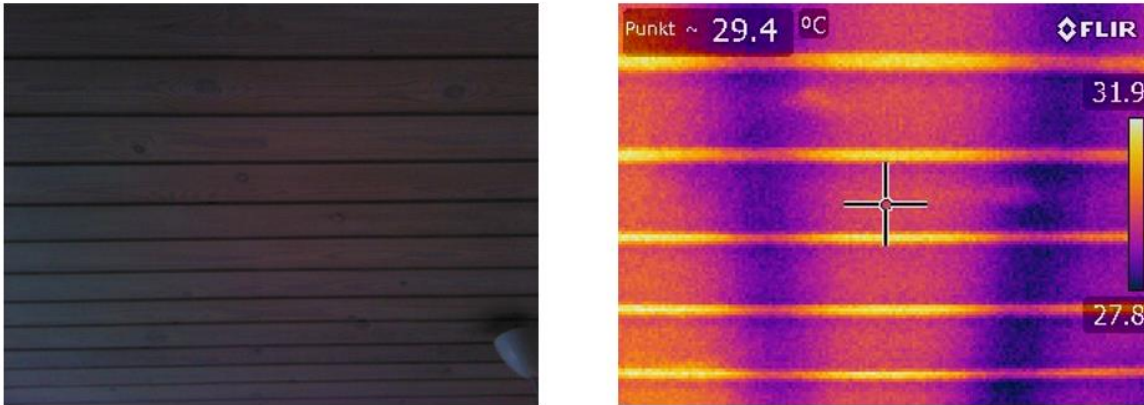
En L/V-varmepumpe havde en meget lav virkningsgrad, forårsaget af høj fremløbstemperatur. Denne blev forsøgt sænket, men selv på knap så kolde dage følte husejeren det ukomfortabelt, hvis ikke fremløbstemperaturen var meget høj. Huset er bygget i 1965 med strålevarmepaneler i loftet, se figur 3.7. Strålevarme kræver ofte en relativt høj fremløbstemperatur for at opnå varmestråling og er ikke særligt velegnet til brug sammen med varmepumpe.

Figur 3.7 Strålevarmepaneller i loftet. Ikke velegnet til brug sammen med et varmepumpeanlæg

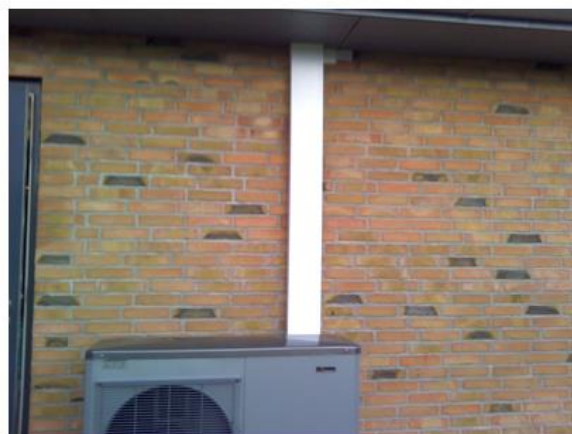
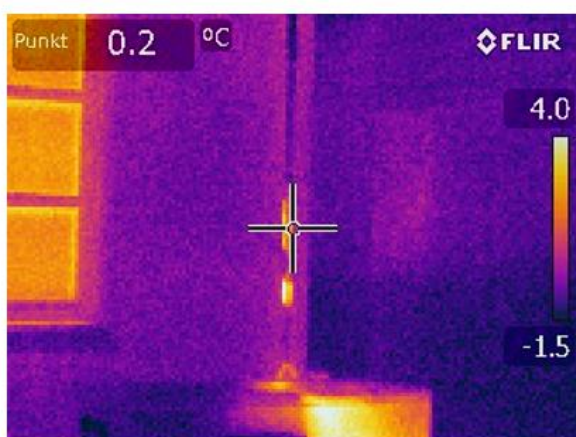
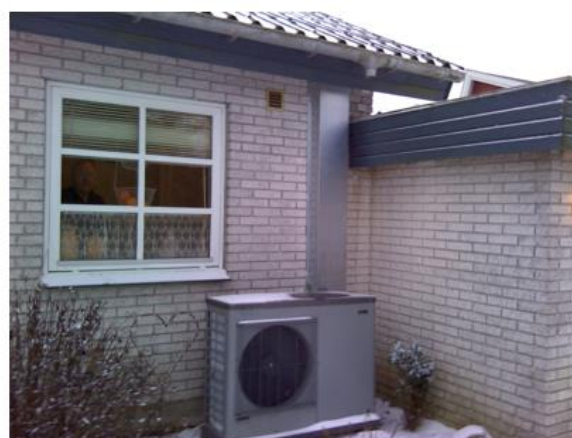
Det er på flere Luft/Vand varmepumper ved termografering konstateret, at isoleringen af rørene fra varmepumpen og ind til indemodulet har været mangelfuld, - se figur 4.6. Især hvis afstanden er stor, kan dette forårsage et u hensigtsmæssigt stort varmetab. På enkelte installationer vurderes det, at varmetabet fra varmepumpen og ind er så stort, at det påvirker både energiforbruget og varmepumpens COP markant.

Figur 4.6 Eksempel på mangelfuld isolering af rør fra varmepumpen og ind til indemodulet. Øverst med dårlig isolering og nederst med korrekt udført isolering.

Føres rørene under terræn, skal der også vælges materialer, som er velegnet til dette.

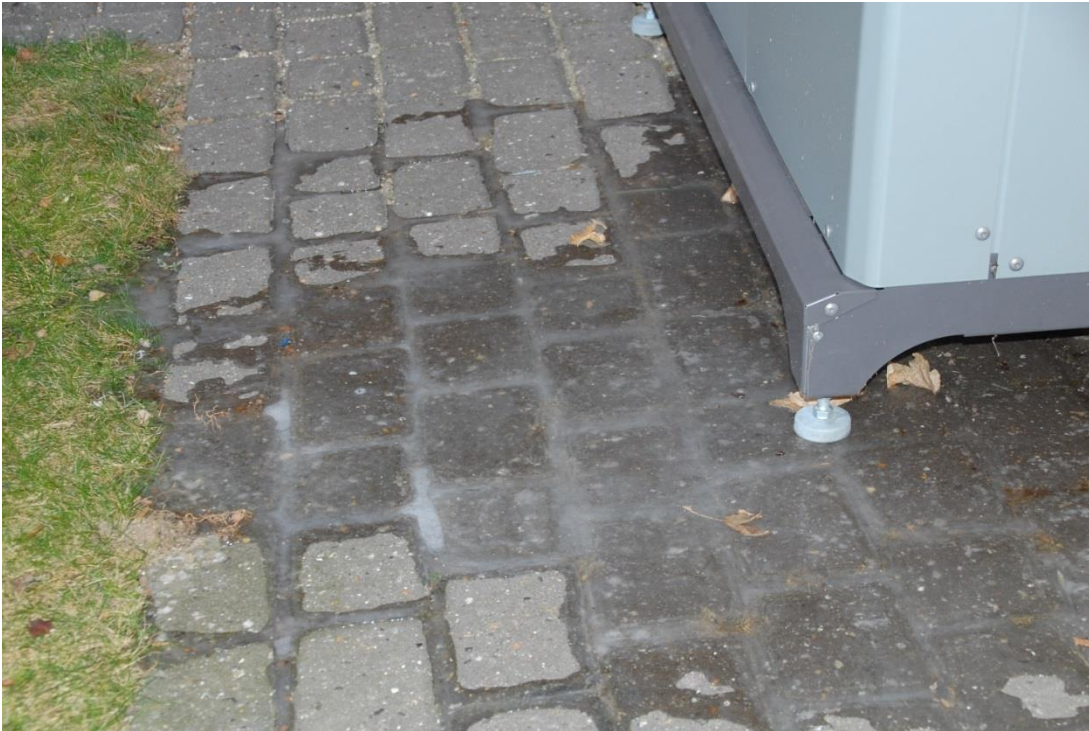
Figur 4.7. Afrimningsvandet ledes ud på jorden i stedet for til et afløb, som det burde

Der skal altid etableres afløb for Luft/Vand varmepumpens afrimningsvand. Det er meget u hensigtsmæssigt bare at lade vandet løbe ud i terrænet, da varmepumpens afrimningsfunktion i kolde perioder kan blive påvirket, og da der typisk i hele vinterperioden vil være is og dermed glat rundt om varmepumpen, fordi dens afkastluft typisk vil være 10 K under udetemperaturen, - se figur 4.7. Der er desuden risiko for, at afløbet stopper til, hvilket vil kunne føre til yderligere isdannelse på fordampere.

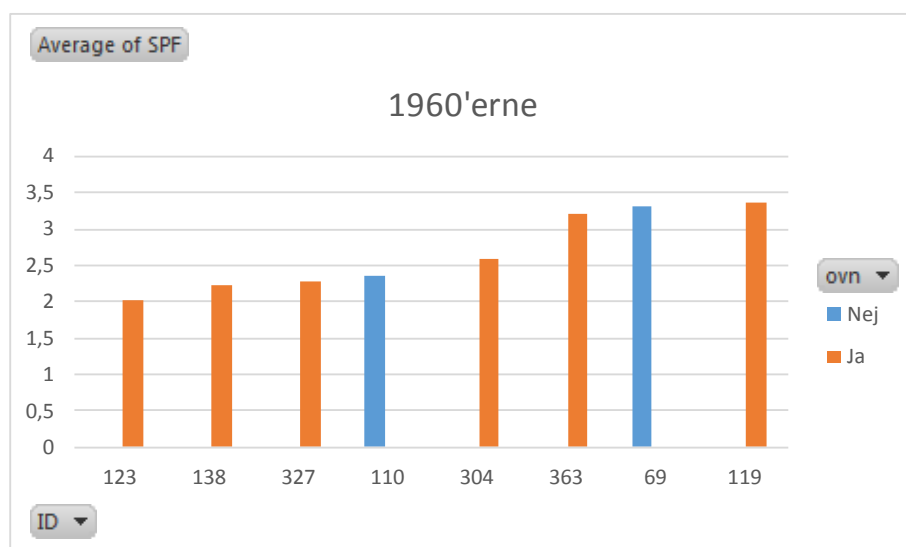
Figur 5.2. Målte SPF'er for huset opført i 1960'erne.

I dette afsnit undersøges det ved hjælp af målingerne, om der er forskel på den opnåede SPF for huse fra forskellige byggeår. Figurene 5.1-5.4 viser de målte SPF'er for huse bygget i fire forskellige årtier: 1930'erne, 1960'erne, 1970'erne og 1980'erne. For at lette overskueligheden er SPF'erne sorteret efter stigende værdi i figurene. Med 'ovn' menes der, om huset har brændeovn eller ej. Bemærk, at skalaerne ikke er ens. Tallene på x-akserne er id-nummeret for det pågældende anlæg.

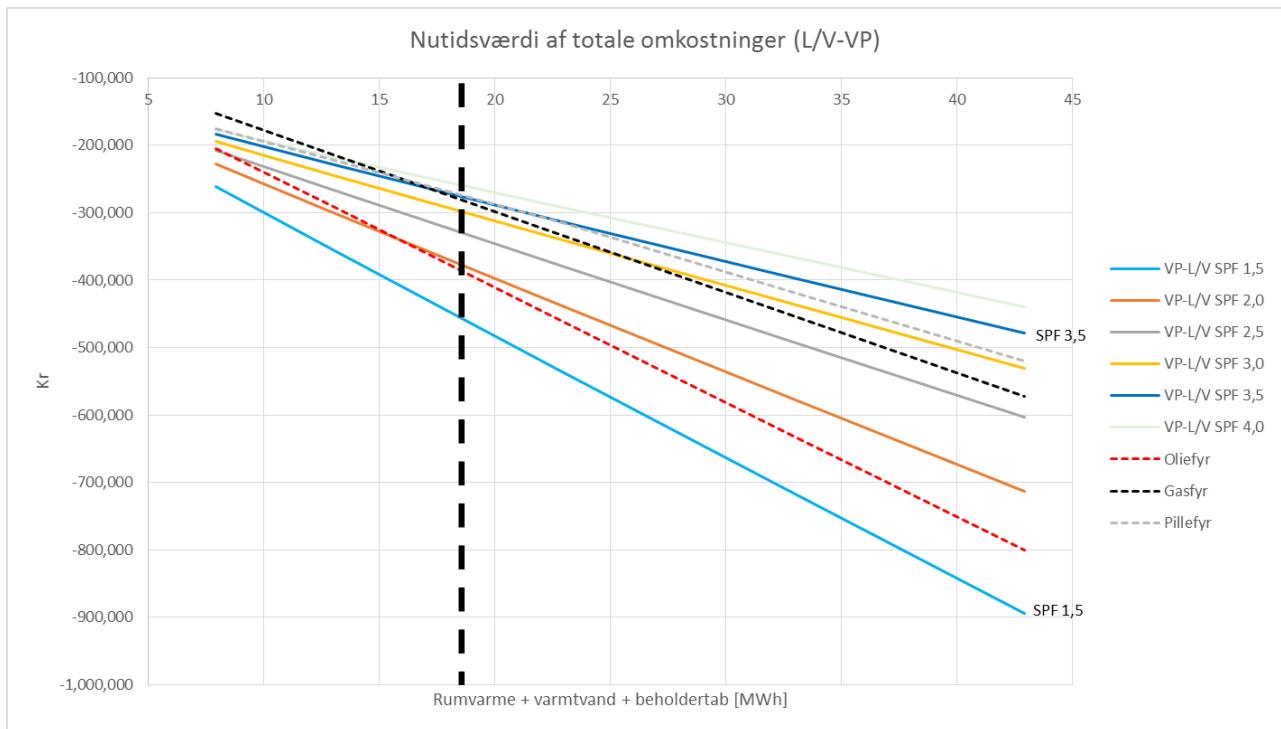
For dette eksempel viser figur 5.13, at for det undersøgte opvarmningsbehov er en rigtig god luft/vand-varmepumpeinstallation med en SPF på 3,5 lige så rentabel som nye gas- og pillefyr, mens en varmepumpe med en SPF på 1,9 er lige så rentabel som et nyt olietfyr.

Figur 5.13. Nutidsværdien for installation og drift af luft/vand-varmepumper sammenlignet med installation og drift af olie-, gas- og pillefyr med eksempel for et hus med et opvarmningsbehov på 18,2 MW.

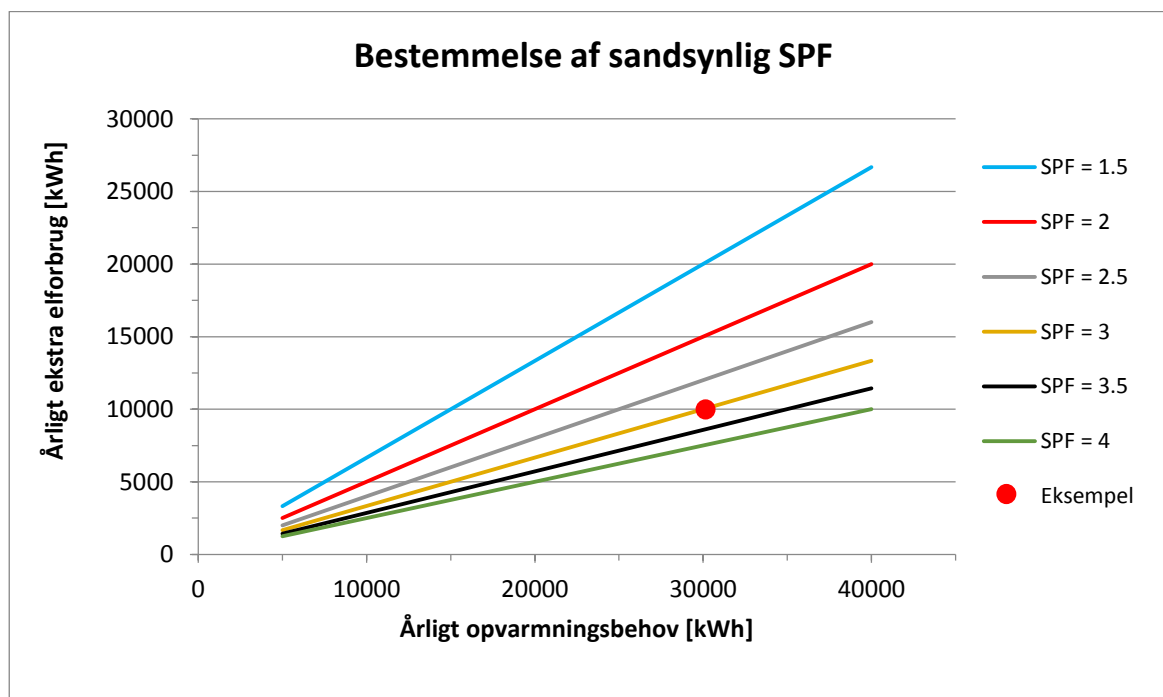
Figur 5.16. Bestemmelse af SPF ud fra årligt opvarmningsbehov samt ekstra elforbrug efter at varmepumpen er installeret.

I et nybygget hus er det straks sværere, da der her ikke findes tidligere olie- eller gasregninger. I forbindelse med godkendelsen af huset, er der gennemført en energiberegning med programmet Be10 eller Be15. Denne beregning er dog udført under nogle standardforudsætninger om bl.a. rumtemperatur (lavere end de fleste foretrækker), brugsvandsforbrug, infiltration, mm. Denne beregning giver typisk et lavere opvarmningsbehov, end det beboeren oplever. Anvendelse af opvarmningsbehov fra Be10/Be15 beregninger vil derfor typisk i figur 5.16 lede til en lavere SPF end i virkeligheden.
