RK-projekt: "Huller i vejen"

Opsummering af resultater fra
aktivitet vedrørende nye
reparationsmetoder og -strategier

December 2018

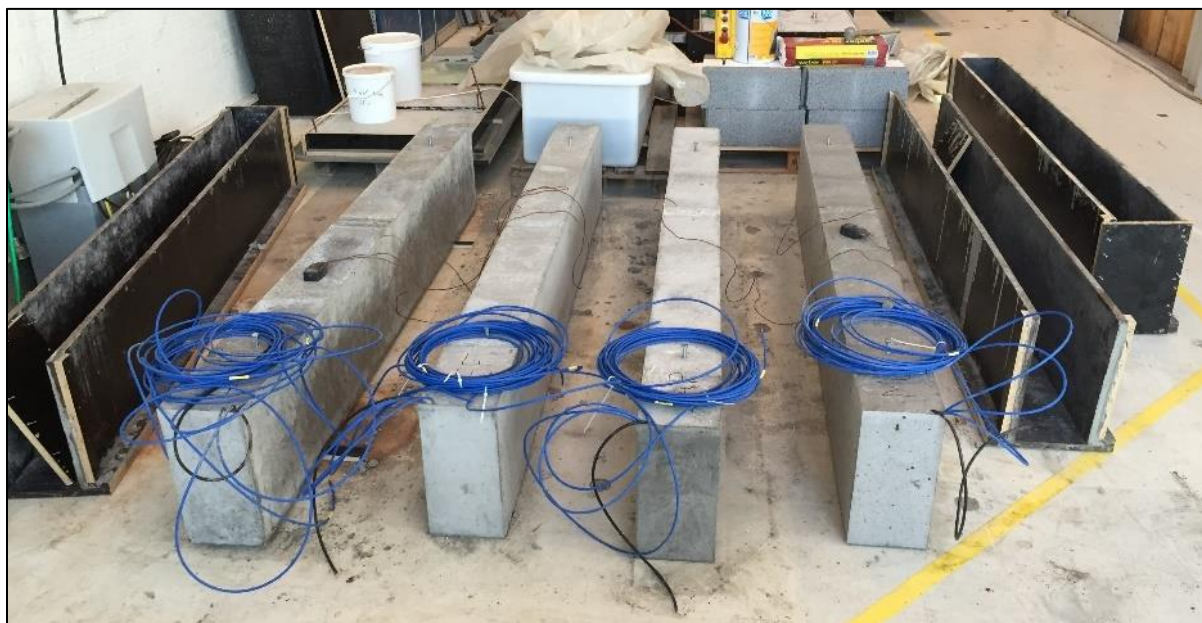
Fig. 1. Betonbjælker med indstøbte healing agents fremstillet til felteksponeringsforsøg i forbindelse med Healcon-projektet.

I Healcon-projektet var der oprindeligt lagt op til, at de selvhealende teknologier som afslutning på projektet skulle afprøves i fuld skala i en virkelig konstruktion, f.eks. i et tunnelsegment eller i kantbjælken på en bro. Men på grund af manglende dokumentation af en selvhelende effekt i de gennemførte laboratorieforsøg var det ikke muligt at finde en bygherre, som var villig til at stille et byggeri til rådighed til test af de selvhelende teknologier i felten. Som et alternativ blev det derfor besluttet at fremstille fire betonbjælker (200 x 40 x 20 cm) i laboratoriet til efterfølgende felteksponering: Én referencebjælke uden healing agents, én bjælke med healing agent i form af Leca-kugler (Liapor) imprægneret med bakterier, én bjælke med superabsorberende polymerer samt én bjælke med bakterier i pulverform (mixed ureolytic bacterial culture (MUC⁺⁺)) (Fig. 1). Alle bjælkerne blev fremstillet med indstøbt armeringsjern samt et system til trådløs registrering af eventuel korrosionsaktivitet.

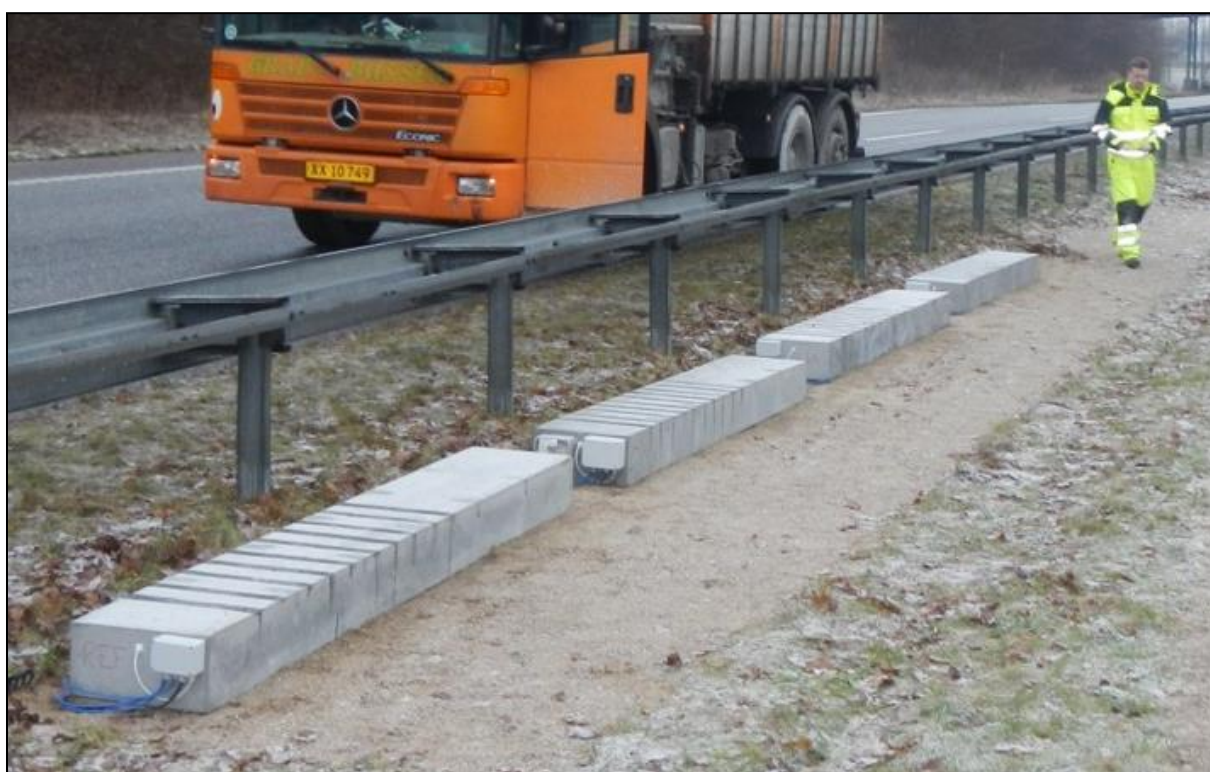
Fig. 3. Felteksponeringsplads ved Hveen Boulevard, Taastrup. På billedet ses fire revnede betonbjælker, hvoraf de tre er fremstillet med indstøbte healing agents. Alle bjælkerne er fremstillet med indstøbt armeringsjern samt et system til trådløs registrering af eventuel korrosionsaktivitet.

I december 2016 etablerede Teknologisk Institut en felteksponeringsplads i Taastrup, hvor bjælkerne blev installeret. Her ligger bjælkerne placeret umiddelbart ved siden af en større hovedvej (Fig. 3). Det vil sige i et bymiljø, hvor de bl.a. bliver eksponeret for klorider fra tørsalte i forbindelse med glatførebekæmpelse i vinterhalvåret.

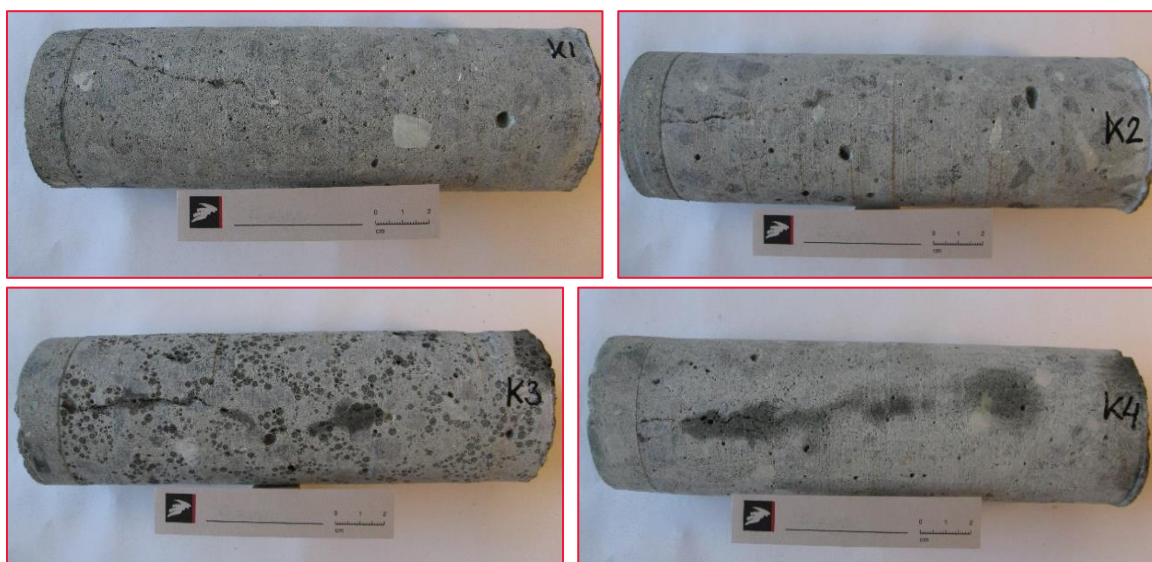
Fig. 4. Borekerner udtaget fra revnede betonbjælker fra felteksponeringspladsen ved Hveen Boulevard i Taastrup efter ca. 1 år og 3 måneders eksponering: (A) Referencebeton fremstillet uden healing agents, (B) beton med SAP-G, (C) beton med Liapor imprægneret med bakterier og (D) beton med MUC⁺⁺.

Den 20. marts 2018 blev der udtaget én borekerne fra hver af de fire betonbjælker fremstillet til felteksponering i forbindelse med Healcon-projektet, dvs. efter ca. 1 år og 3 måneders eksponering ved felteksponeringspladsen i Taastrup (Fig. 4). Hver kerne inkluderede én af de introducerede revner, nærmere bestemt revnen med en vidde på 0,2 mm.

For hver af de fire udtagne borekerner blev der fremstillet et planslib, et tyndslib samt et poleret slib. Prøvematerialet blev analyseret ved hjælp af optiske mikroskoper og et scanning elektronmikroskop forsynet med udstyr til røntgenmikroanalyse (EDX). De analyserede områder var placeret i bunden af revnerne.

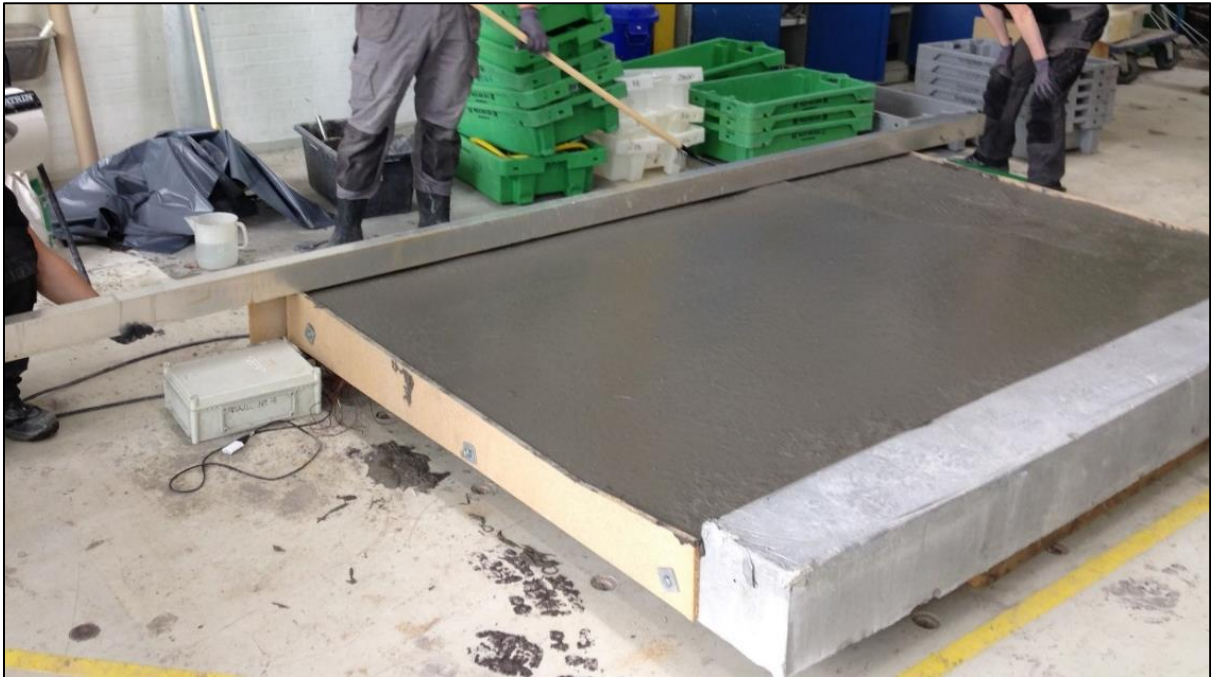
Fig. 5. Billede fra fremstilling af mock-up af brodæk med et toplag af stålfiberarmeret højstyrkebeton.

Først blev en 2,0 m x 3,0 m stor mock-up af et brodæk inkl. kantbjælke fremstillet af almindelig konstruktionsbeton (Fig. 5 og 6). Efterfølgende blev der på selve brodækket (1,75 m x 3,0 m) påstøbt et 3 cm tykt lag af UHPFRC med følgende sammensætning:

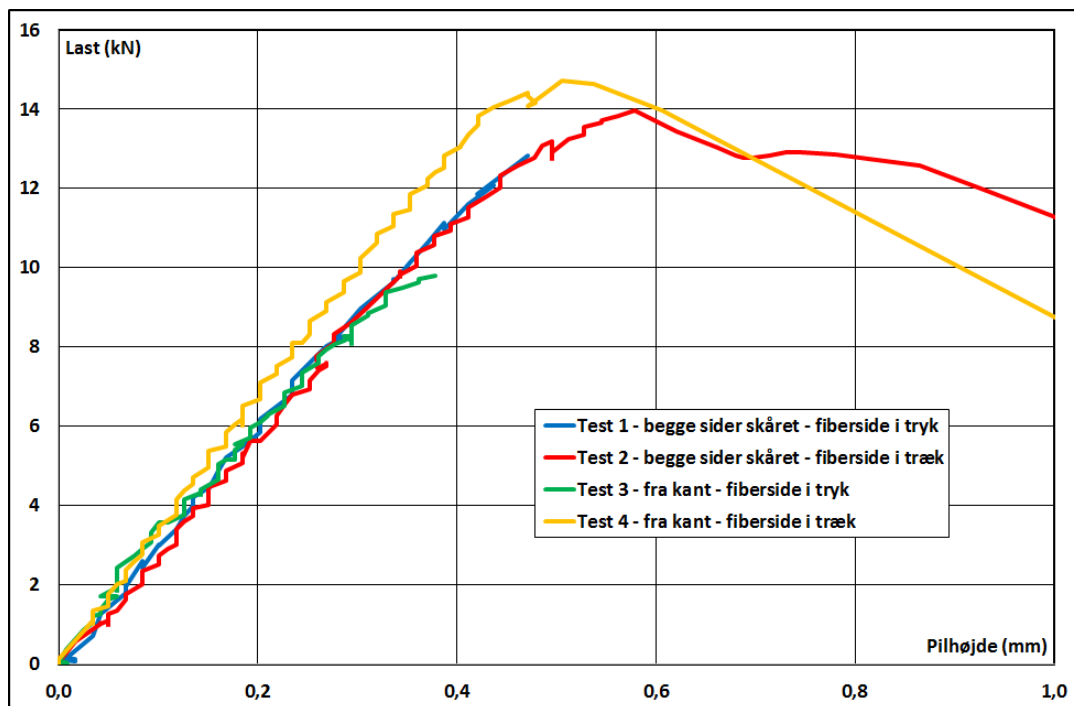
Fig. 10. Påført last (kN) plottet mod pilhøjde (mm) for de fire testemner fra bro-mock-up'en, som blev testet i 3-punktpunktsbøjningsforsøg.

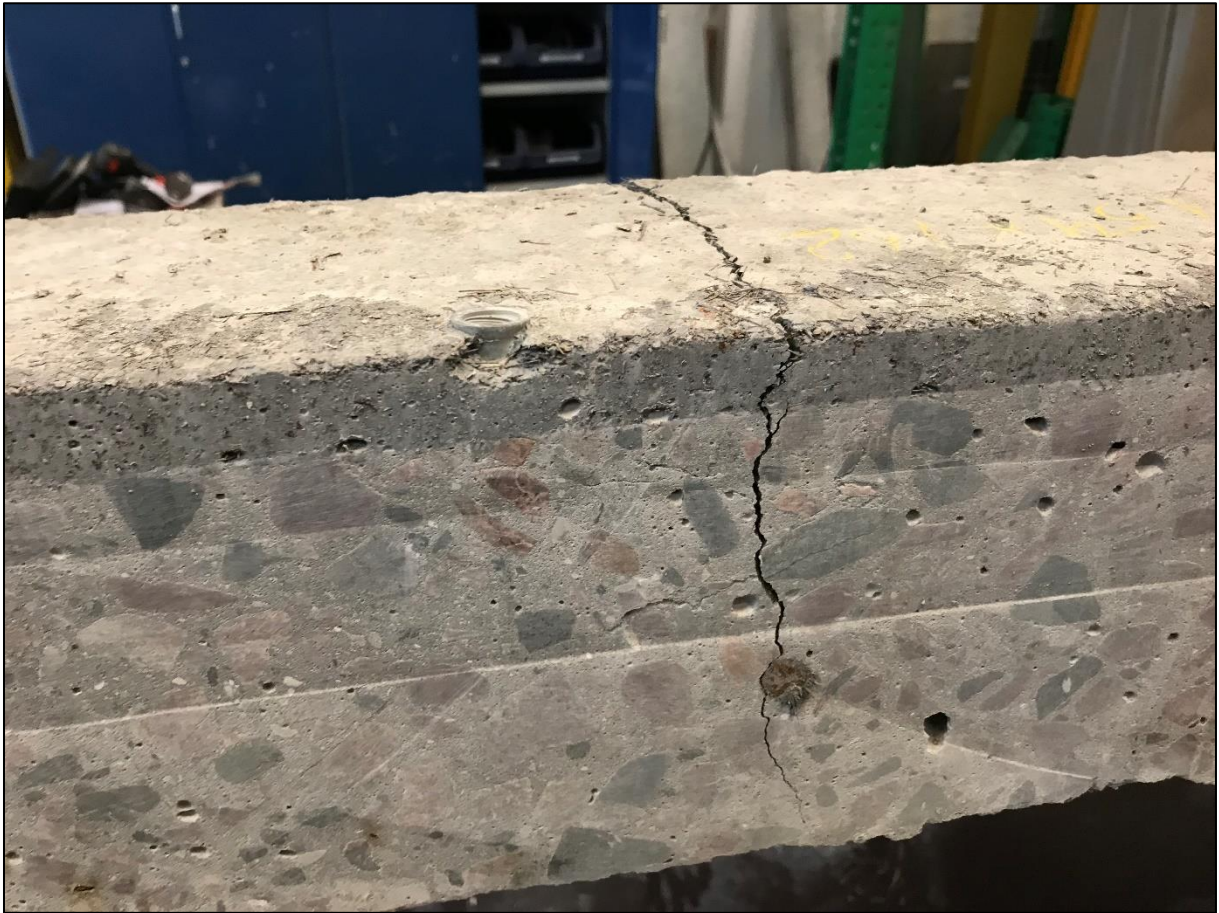
Fig. 12. Eksempel på revnedannelse i ét af de to testemner, hvor bøjningsforsøget blev udført med UHPFRC-laget i træksiden. Selv efter at emnet er revnet, kunne der optages en del last.

Endvidere ses, at emnerne, hvor fiberlaget er i træksiden, har en vis sejhed. Det vil sige, der kan optages en del last, også efter at emnet er revnet (Fig. 12). For de to forsøg, hvor UHPFRC-laget er i tryk, falder lasten momentant til 0 ved revnedannelse.

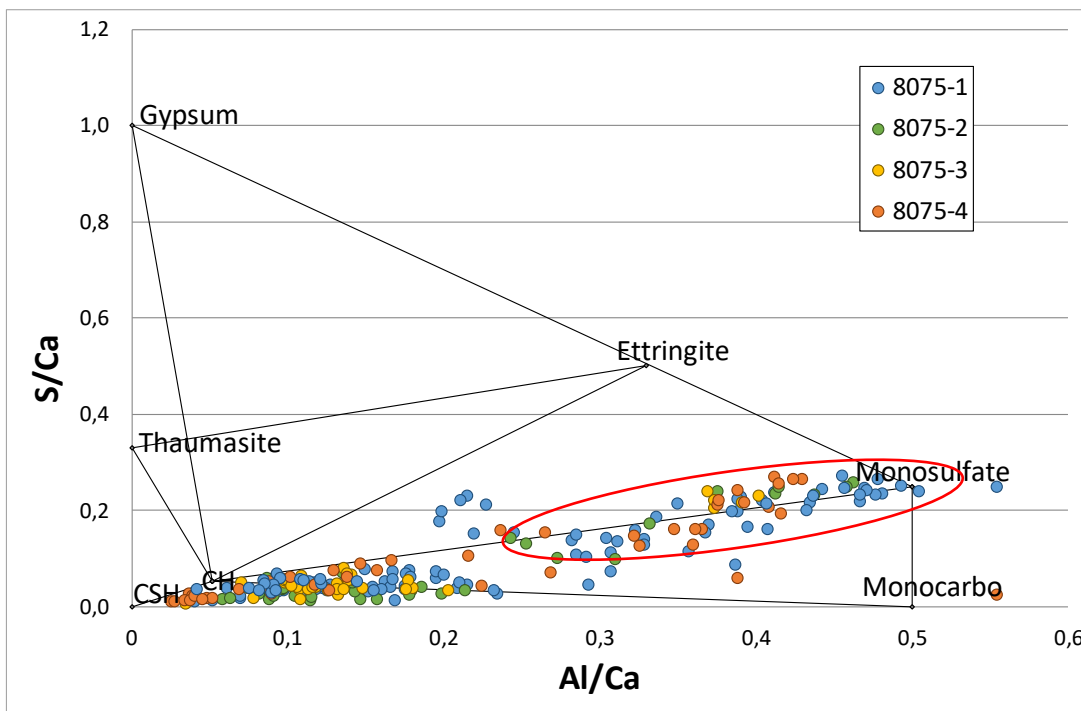
Figure 1: Phase assemblage analysis of crystals found in the cracks (encircled) and in the paste.

In all cracks, relatively large crystals of monosulphate was observed; these were however not entirely filling the cracks (Figure 1). Monosulphate were also seen in air voids along the cracks.

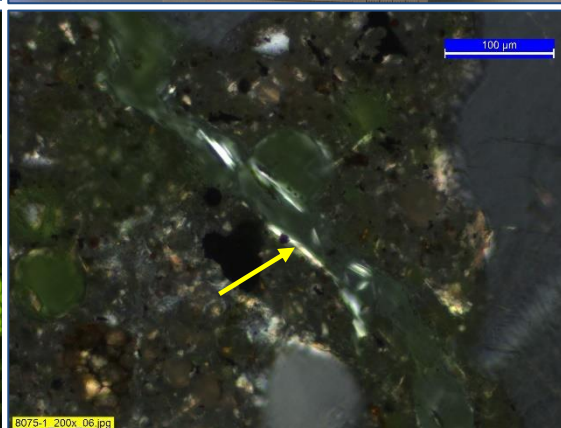
Monosulphate phases are occasionally observed in the crack. X-polarised light.

Occasionally a crystalline phase, of low birefringence, is observed within, but not filling the crack. This phase is, by SEM-EDX analysed to be monosulphate.

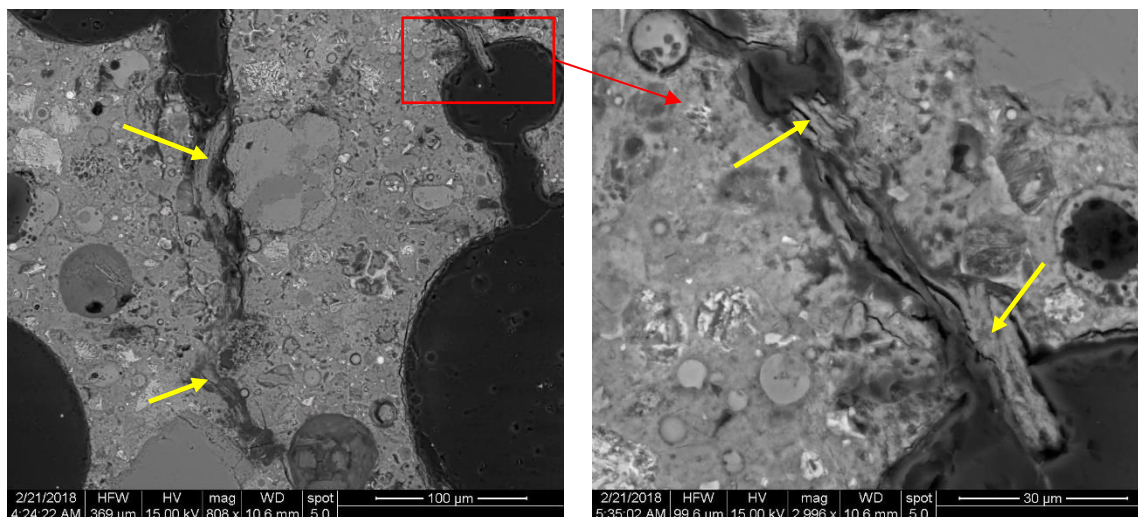
Object:	Concrete Core	Project No.	2006146
Sample ID	1	Lab ID:	8075-1
		Position:	86-132mm

Few parts of the crack contains crystals, consisting of Al, S and Ca. Below is X-ray maps visualizing the distribution of the phases in the mapped area. The maps of Al (red) and Ca (blue) is placed on top of the mapped area.

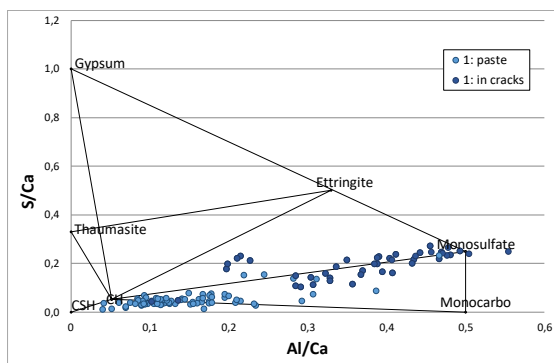
Phase diagram showing the phase assemblages in cracks and the paste. Generally, the concrete does not contain ettringite. The cement paste consists of a mixture of CH and a monocarboaluninate hydrate phase.

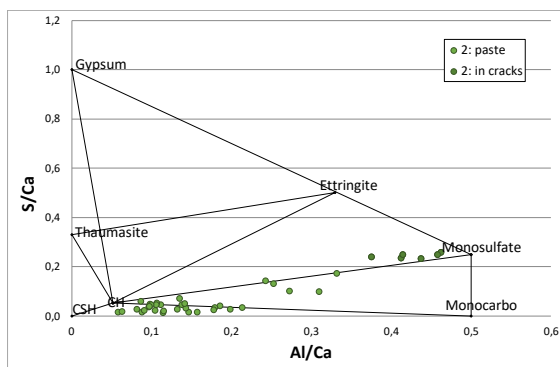
Phase diagram showing the phase assemblages in cracks and the paste. Generally, the concrete does not contain ettringite. The cement paste consists of a mixture of CH and a monocarboaluninate hydrate phase.
