VKO-R Årsberetning 2018

Teknologisk Institut

Maj 2019

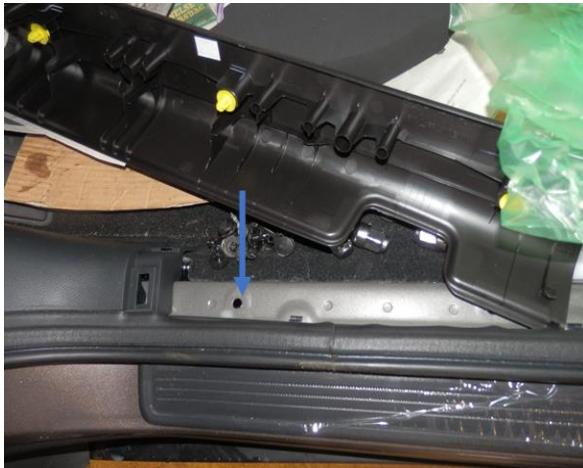
2. Hulrum i dørpanel (11 biler/7 %)

Mange biler giver adgang til behandling af hulrummene i dørpanelerne ved afmontering af indstignings trinnene i døråbningen.

Behandling af hulrum i dørpaneler kræver at alle propper afmonteres, samt at der behandles gennem eksisterende huller i hhv. de forreste og bageste hjulkasser.

Dørpanelerne, som er placeret imellem for og baghjul i begge sider, består ofte af adskillige hulrum og mellempaneler, som ikke umiddelbart er synlige. For at skaffe sig adgang til hulrummene er det vigtigt at henvise til sprøjteskemaerne og tekniske beskrivelser af behandlingsmetoder. Desuden skal såvel propper, som giver adgang i forreste og bageste del af dørpanelerne, afmonteres (i hjulkasserne). Propper, som befinder sig i bunden af panelerne, skal afmonteres. Eventuelt afmonteres indstigningstrin i døråbningen, hvis det er muligt.

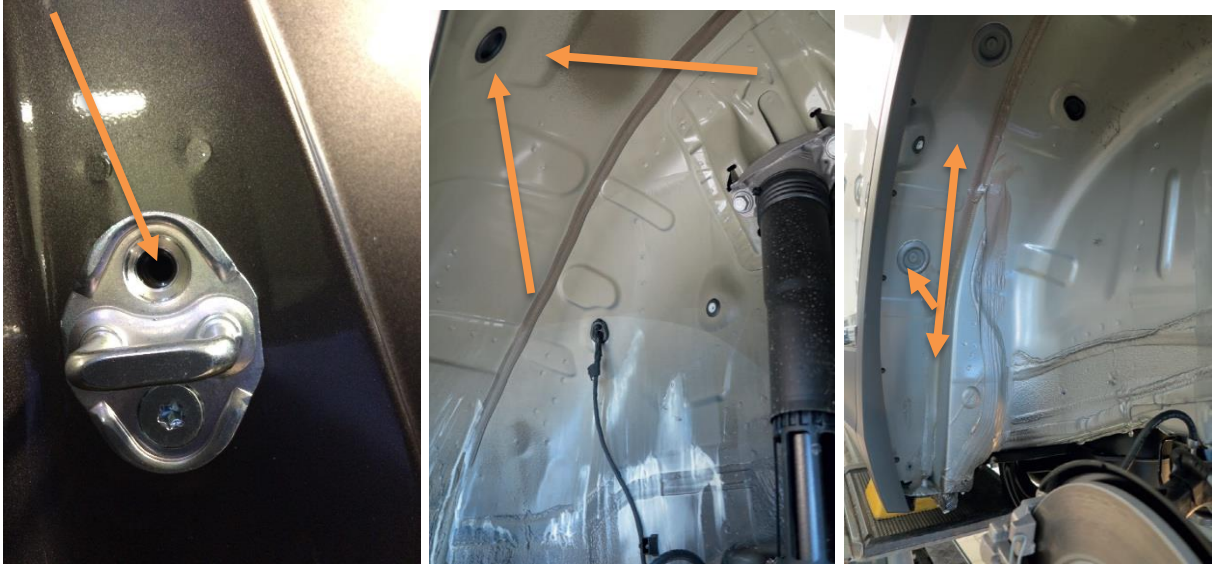
3. Hulrum i C-stolpe (9 biler/6,3 %)

Rustbeskyttelse af hulrummet i C stolpen foretages jf. sprøjteanvisningen, men som hovedregel fra eksisterende proppede huller i bag inderskærmen i de bageste hjulkasser. Det vil her helt legalt være tilladeligt at foretage en såkaldt "skjult" boring indtil hulrummet, der efterfølgende proppes og er dækket af inderskærmen, når denne genmonteres.

I nogle tilfælde er det dog ikke muligt at få rustbeskyttet det hulrum, som befinder sig umiddelbart bag dør låsebeslaget på C-stolpen, hvorfor det anbefales at der i hvert tilfælde afmonteres en bolt, for derved at skaffe sig adgang til det bagvedliggende hulrum, hvilket også er anvist på de fleste sprøjteanvisninger.

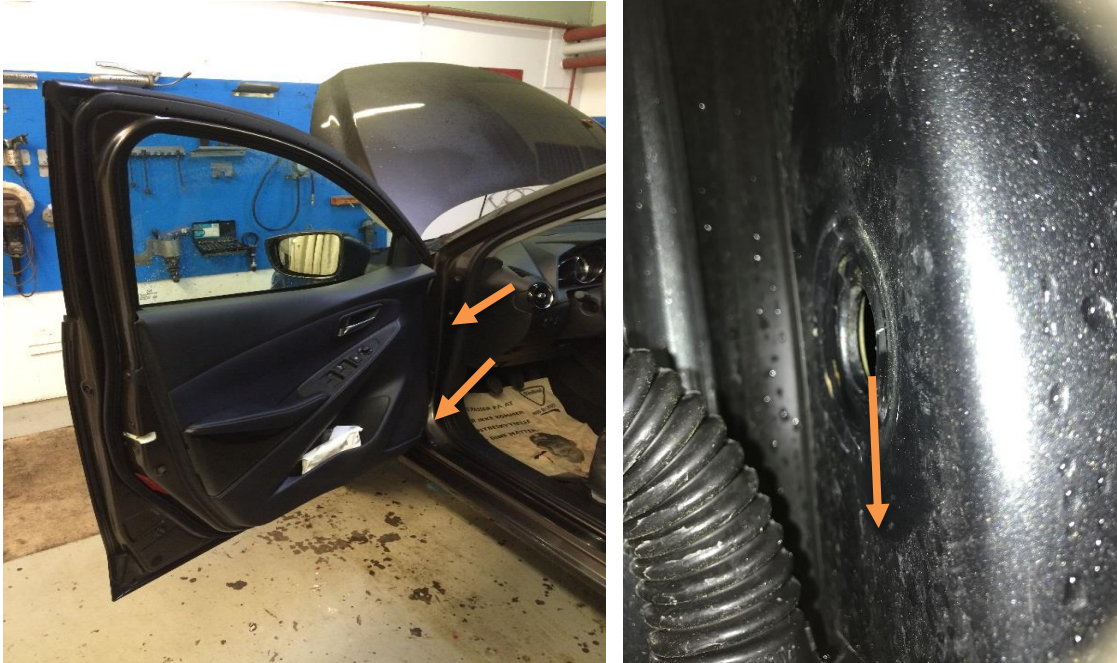
4. Hulrum i A-stolpe (9 biler/6,3 %)

Rustbeskyttelse af A-stolper hhv. højre og venstre side, kræver omhyggelig vejledning via respektive sprøjteanvisninger på den aktuelle bil/bilmærke.

A-stolperne er en bærende del af bilens karrosseri og en effektiv rustbeskyttelse af hulrummet har stor betydning for A-stolpernes holdbarhed og dermed fortsatte styrke. Der vil ofte være elektriske forbindelser, sikringsdåser og el-gennemføringer til bilens fordøre og højttalerforbindelser.

Vær omhyggelig med behandling af især den nederste del af A-stolpen (hvor denne er fæstnet i til dørpanelet) og pas i den forbindelse på, hvor der skal tages særlige hensyn i forbindelse med rustbeskyttelse.

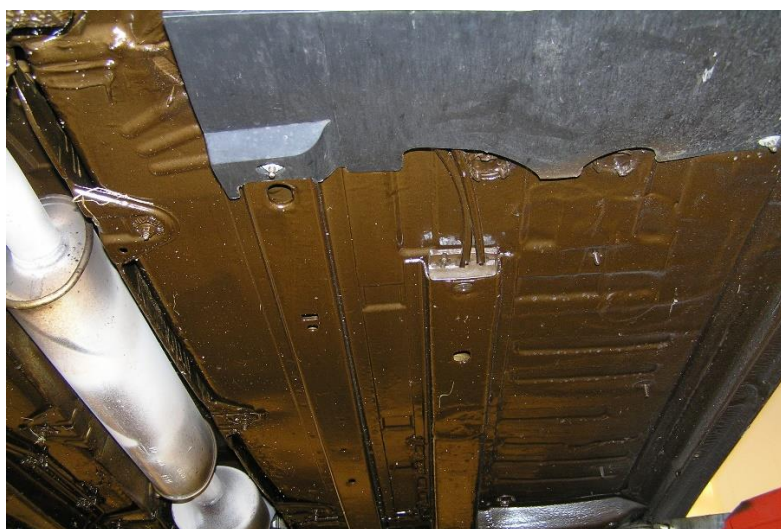
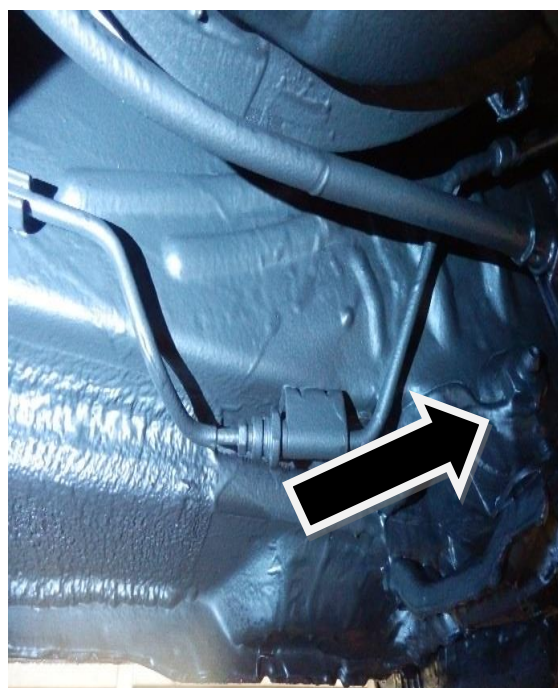
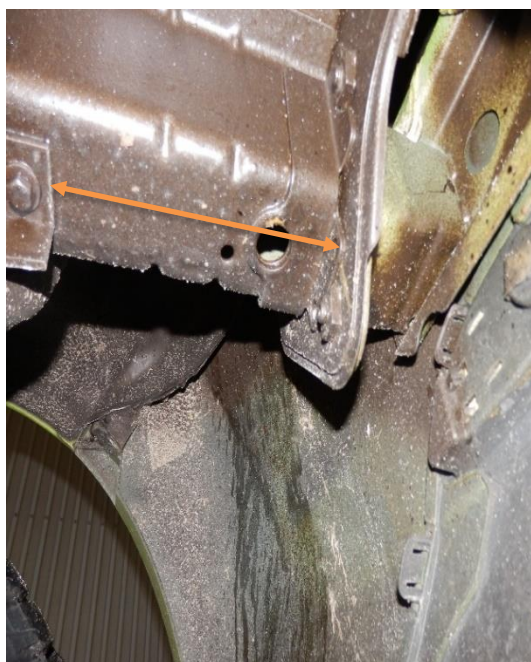
6. Udvendig bundplade (7 biler/4,9 %)

Vanger og traverser på vognbunden

Traverser og forstærkninger bag forhjul og foran baghjul og bundplade.

Tværgående traverser og forstærkninger på vognbunden er udsat for kraftigt slid og er rustdisponible som følge af at disse traverser har fremspring, som ligger på tværs af kørselsretningen.

Områder bag forhjulene og foran baghjulene er oftest forstærkede områder, hvor flere lag plade er sammenføjet, med mulighed for vandindtrængning mellem pladelagene.

Desuden er områderne meget rustdisponible som følge af vandslag og snavs fra hhv. forhjul og baghjul, og her især på køretøjer, som ikke er monteret med stænklapper.

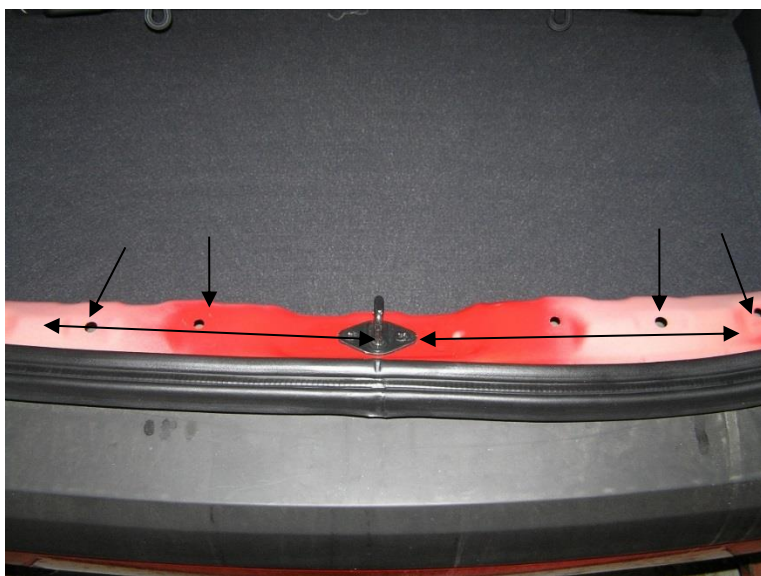
7. Bagpanel (13 biler/10,4 %)

Behandling af hulrum i bagpanel i bagagerum.

Såvel som tværvangen foran på køretøjet har bagpanelet bag på køretøjet også en vital funktion. Bagpanelet skal kunne modstå påkørsel bagfra.

Hulrummet i bagpanelet skal behandles med hulrumslanse, og gennem eksisterende huller.

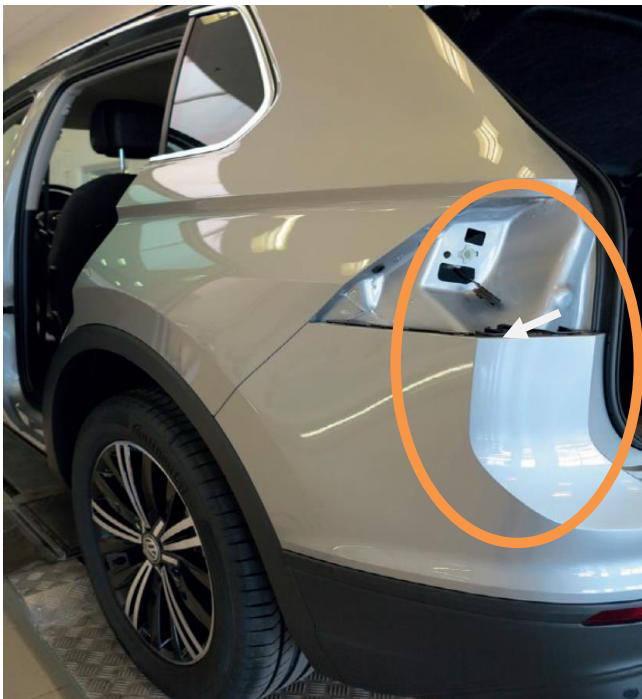
Bagparti

Behandling af hulrummet bag baglygterne, og den indvendige del af den bageste hjulkasse, foretages som vist, og gennem de adgangsveje, som findes ved at afmontere beklædning i bagagerummet. Ofte vil der være en åbning, som giver adgang til baglygten fra bagagerummet. Der vil ofte være en del elektronik og kabinetrykudlignere i området bag lygterne, disse må under ingen omstændigheder påføres rustebeskyttelsesprodukt.

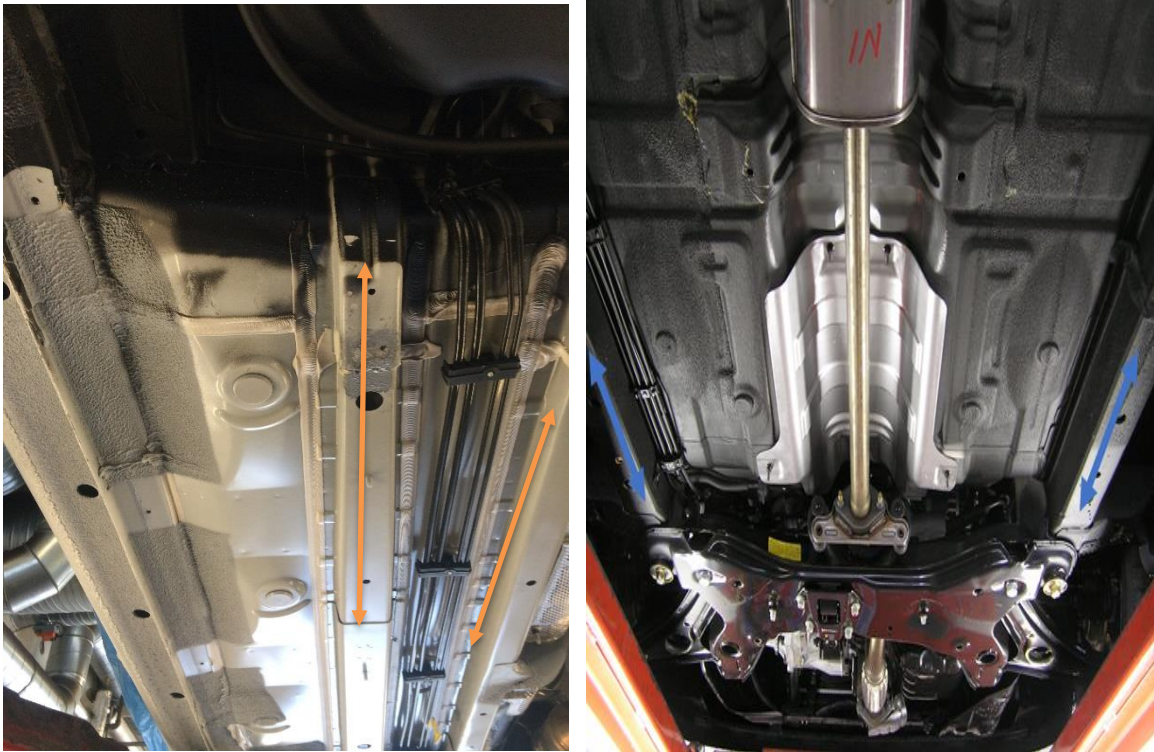
Behandling af hulrum i længdevanger.

Det er vigtigt at behandle hulrum som her nævnte under anvendelse af panellanser. Hulrummene er ofte sammensatte af flere indvendige forstærkninger og samlinger, som samlet har det formål, at sikre konstruktionens holdbarhed og styrke.

Derfor er det vigtigt, at hulrummene behandles med tilstrækkelig hulrumsvæske til at sikre tilstrækkelig penetration ved disse samlinger og pladeoverlæg. Store hulrum kræver at holdetiden (den tid, hvor panellansen trækkes igennem hulrummet under dosering af hulrumsvæsken) skal være længere og den hastighed, hvormed panellansen trækkes igennem hulrummet skal være langsommere.

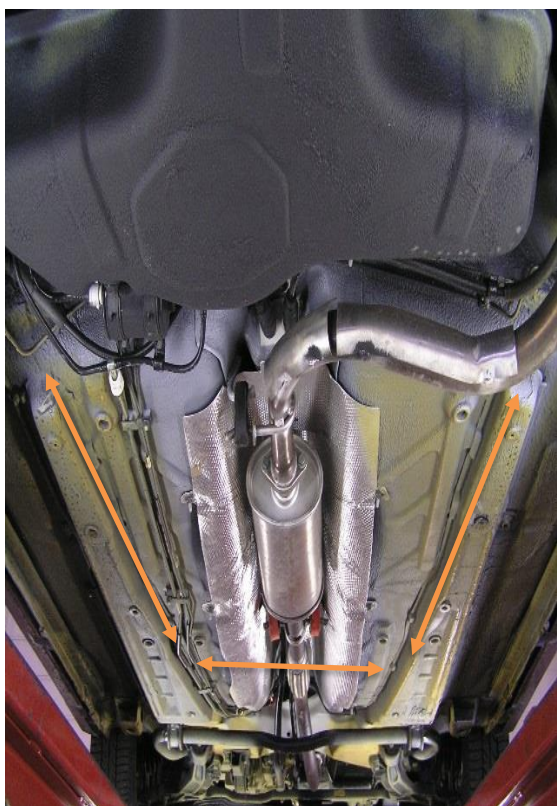
Behandling af tværvanger vanger og traverser samt hulrum i bundsektionen.

Køretøjernes udvendige bundplade, vanger og påbyggede dele som forbro, bagbro, bremsørør og meget andet, som sidder ubeskyttet på vognbunden, er meget sårbare og altid udsat for fugt, snavs og salt - især i vinterhalvåret.

Der findes adskillige hulrum og beslag på vognbunden, som fra den dag køretøjet udsættes for fugt, straks starter udviklingen af overfladerust. Bemærk på billedet, hvor der er foretaget samling af bundplade til vange med punktsvejsninger, at disse områder nu er helt ubeskyttede og korrosion er påbegyndt.

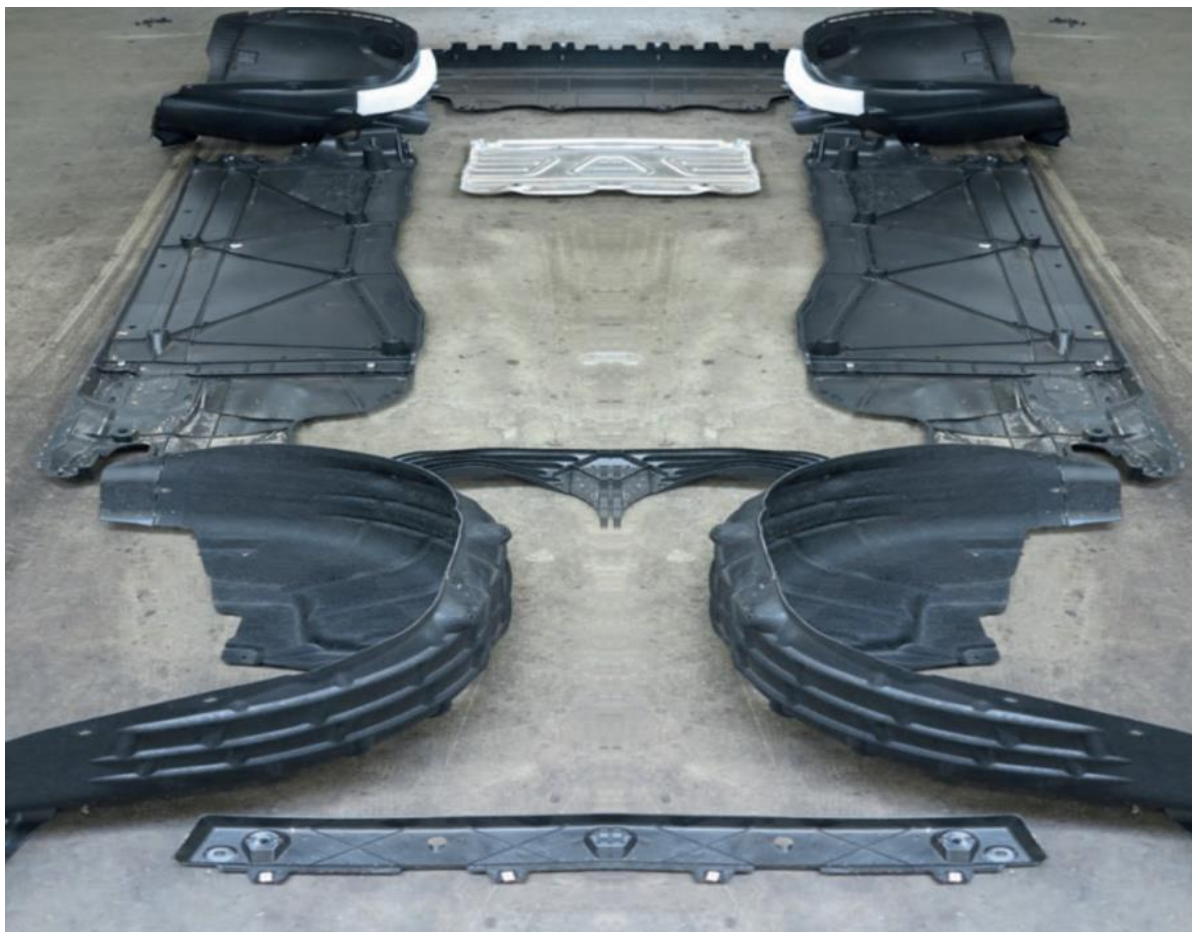
Stort tidsforbrug i forbindelse med af- og genmontering af plast dækplader, plastskjolde og inderskærme

Dette foto viser afmonterede dele fra en SKODA Kodiaq 2017. Kilde: Dinitrol.

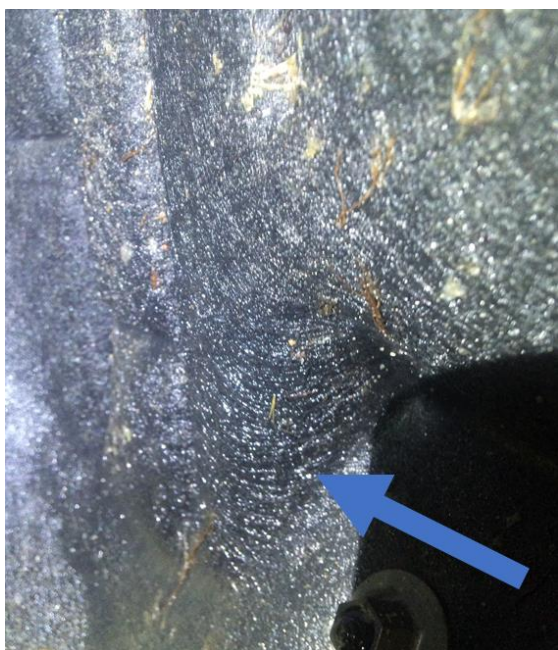
Fugtig filtinderskærm i hjulkasse.

Forudsætningen for at kunne behandle de forreste hjulkasser og vognbunden er, at inderskærme/bundplader afmonteres. Der foretages grundig afvaskning og en effektiv tørring af hele hjulkassen. Hjulkassen kan kun behandles med rustforebyggende effekt ved at afmontere inderskærmene.

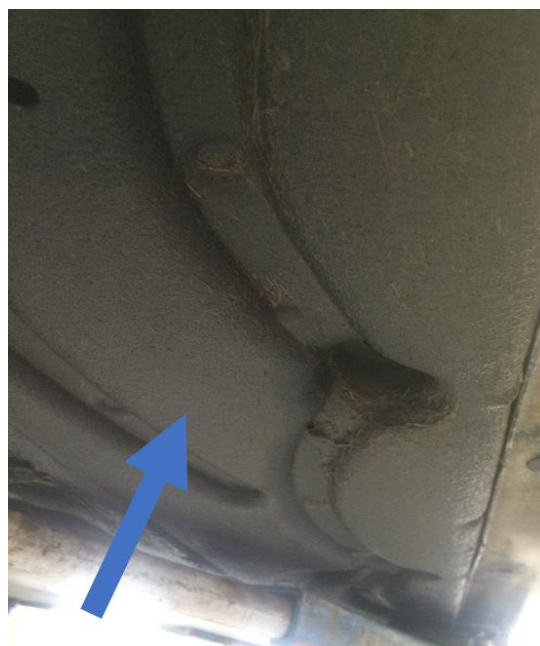
Fugtig filt-/papbundplade.
