TEKNOLOGISK  
INSTITUT

# VKO-R Årsberetning 2019

Maj 2020

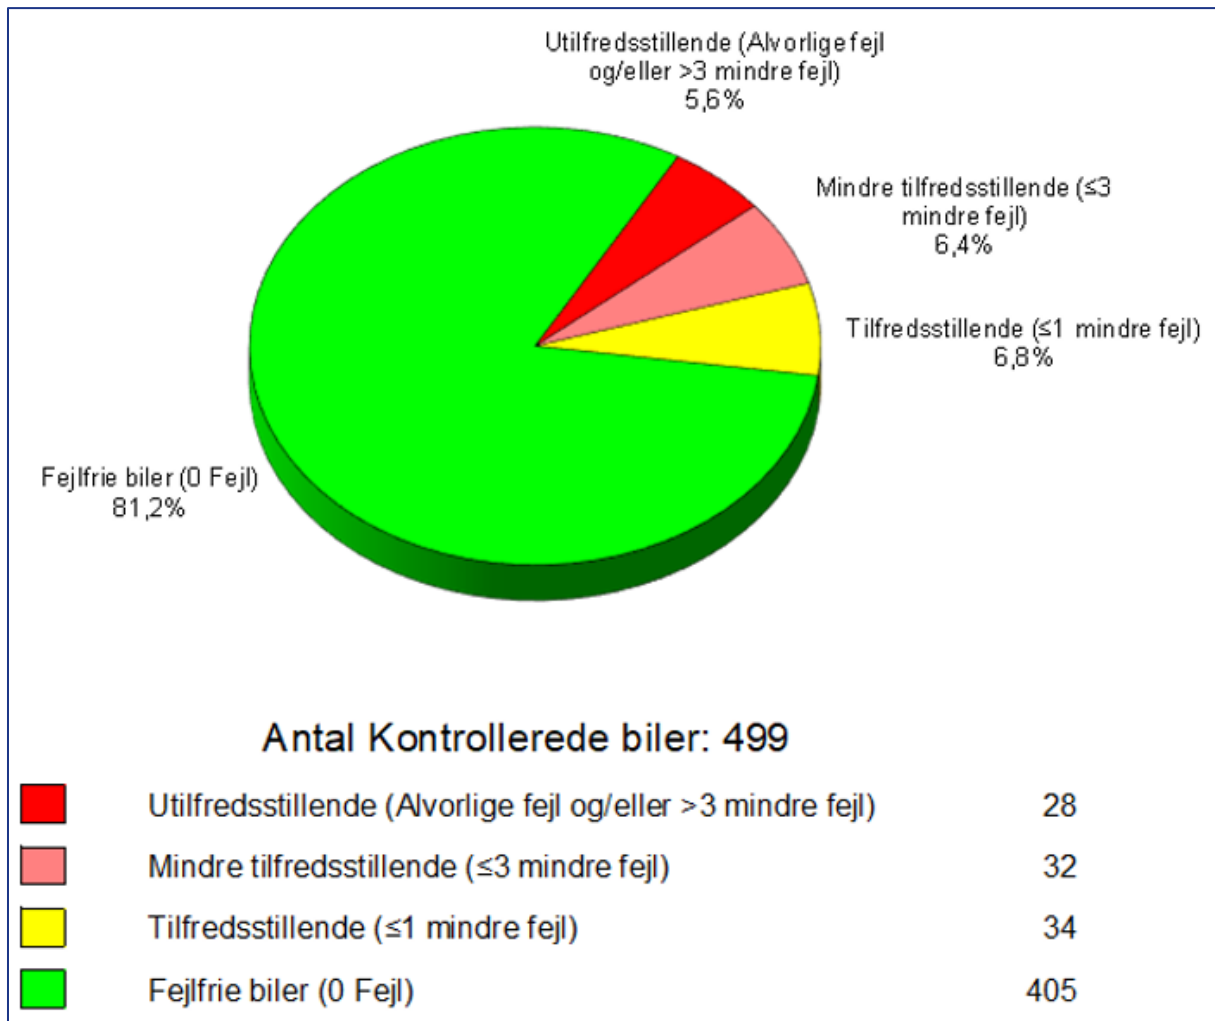
Kvalitet af udført rustbeskyttelse 01.01.2019 – 31.12.2019:

I statistikken ses, at i alt mod 81,2 % (405 biler) i 2019 mod 86,6 % (395 biler) i 2018 af de kontrollerede biler blev bedømt som værende **fejlfrie** på de stikprøvekontrollerede punkter. Et fald på 5,4 % i forhold til forrige år. Det er første gang i mange år, at vi kan konstatere en tilbagegang. I de foregående år har der været status quo på et meget højt kvalitetsniveau. Kvaliteten er fortsat høj, men ikke helt så høj, som i de foregående år.

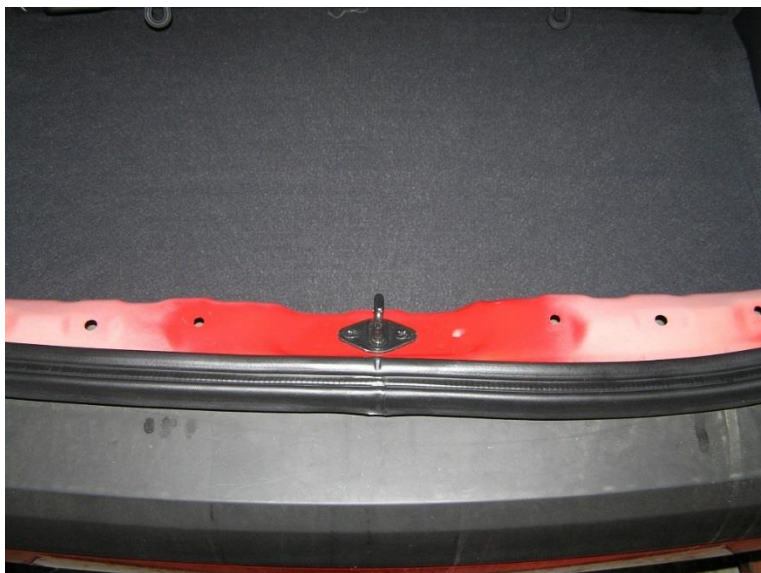
**Nr. 2: Bagparti. Bagpanel (16 biler = 8,4 %)**

*Behandling af hulrum i bagpanel i bagagerum.*

Såvel som tværvangen foran på køretøjet har bagpanelet bag på køretøjet også en vital funktion. Bagpanelet skal kunne modstå påkørsel bagfra.

Hulrummet i bagpanelet skal behandles med hulrumslanse, og gennem eksisterende huller.

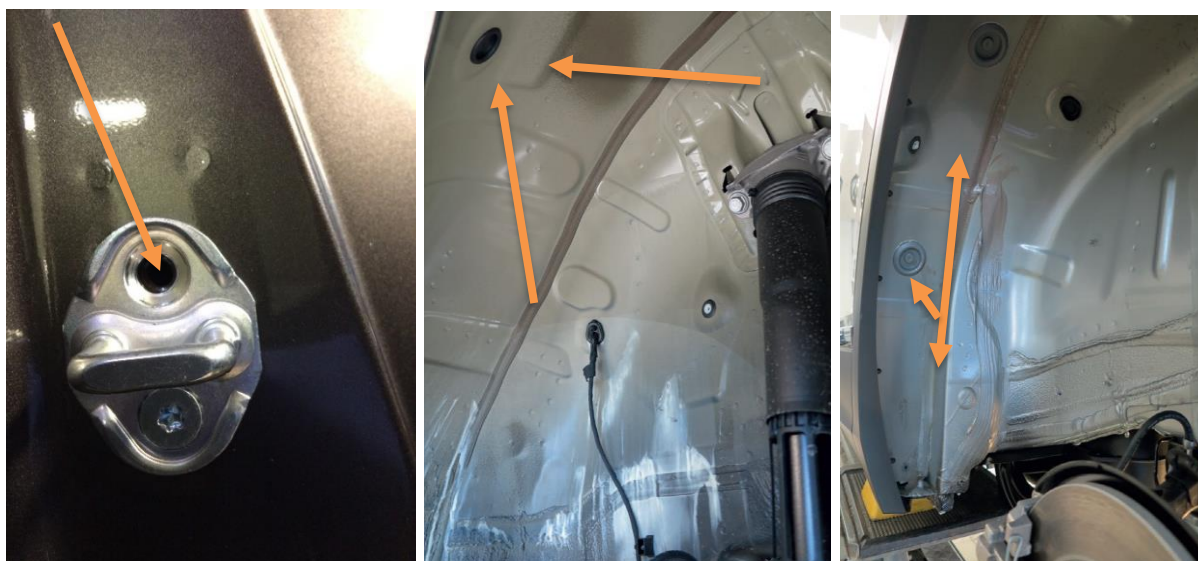
**Nr. 3: Venstre side. Hulrum i C-stolpe (11 biler - 5,8 %)**

Rustbeskyttelse af hulrummet i C-stolpen foretages jf. sprøjteanvisningen, men som hovedregel fra eksisterende proppede huller i bag inderskærmen i de bageste hjulkasser.

Det vil her helt legalt være tilladeligt at foretage en såkaldt "skjult" boring indtil hulrummet, der efterfølgende proppes og er dækket af inderskærmen når denne genmonteres.

I nogle tilfælde er det dog ikke muligt at få rustbeskyttet det hulrum som befinder sig umiddelbart bag dør låsebeslaget på C-stolpen, hvorfor det anbefales at der i hvert tilfælde afmonteres en bolt, for derved at skaffe sig adgang til det bagvedliggende hulrum, hvilket også er anvist på de fleste sprøjteanvisninger.

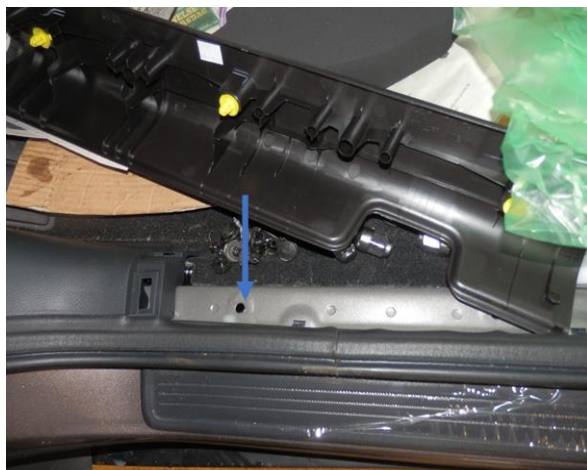
**Dørpanel**

*Mange biler giver adgang til behandling af hulrummene i dørpanelerne ved afmontering af indstignings trinnene i døråbningen.*

Dørpanelerne, som er placeret imellem for og baghjul i begge sider, består ofte af adskillige hulrum og mellempaneler, som ikke umiddelbart er synlige. For at skaffe sig adgang til hulrummene er det vigtigt at henvise til sprøjteskemaerne og tekniske beskrivelser af behandlingsmetoder. Desuden skal såvel propper, som giver adgang i forreste og bageste del af dørpanelerne, afmonteres (i hjulkasserne). Propper, som befinder sig i bunden af panelerne, skal afmonteres. Eventuelt afmonteres indstigningstrin i døråbningen, hvis det er muligt.

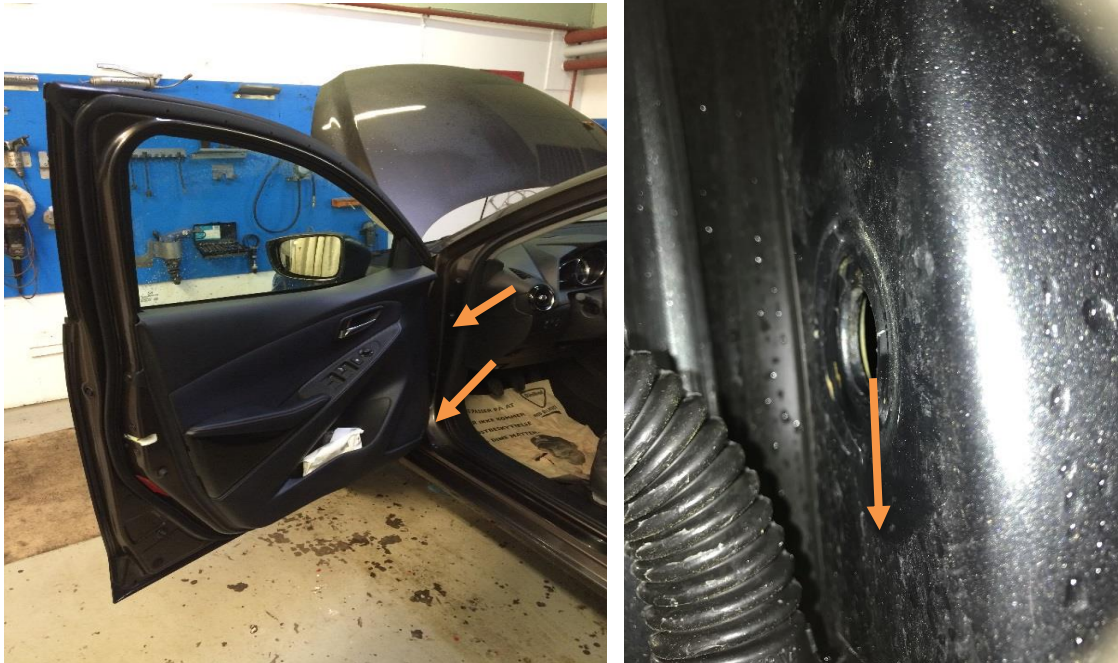
**Nr. 9: Venstre side. Hulrum i A-stolpe (6 biler - 3,1 %)**

Rustbeskyttelse af A-stolper, henholdsvis højre og venstre side, kræver omhyggelig vejledning via respektive sprøjteanvisninger på den aktuelle bil/bilmærke.

A-stolperne er en bærende del af bilens karrosseri og en effektiv rustbeskyttelse af hulrummet har stor betydning for A-stolpernes holdbarhed og dermed fortsatte styrke. Der vil ofte være elektriske forbindelser, sikringsdåser og el-gennemføringer til bilens fordøre og højttalerforbindelser.

Vær omhyggelig med behandling af især den nederste del af A-stolpen (hvor denne er fæstnet i til dørpanelet) og pas i den forbindelse på, hvor der skal tages særlige hensyn i forbindelse med rustbeskyttelse.

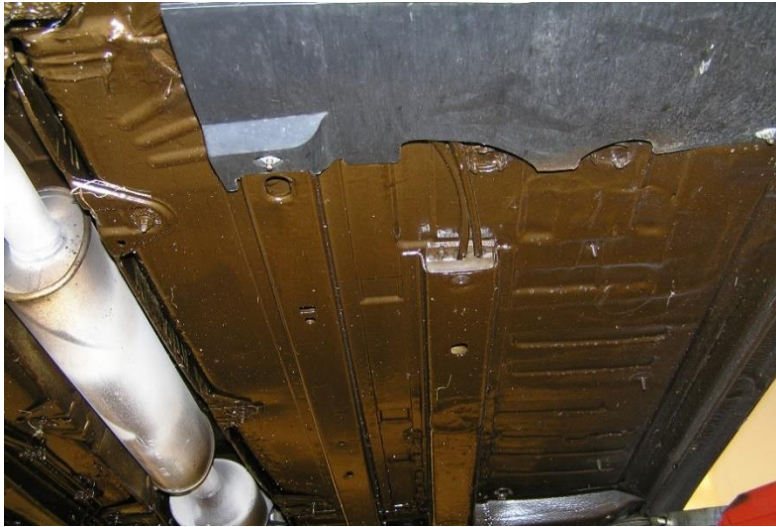
### Undervogn - udvendig bundplade

der især ved nævnte samlinger og svejsninger er meget disponible for rust. I hulrummene på de kraftige forvanger og længdevanger under køretøjet, vil vi ofte anbefale en hulrumsbehandling hvert af de første tre til fire år.

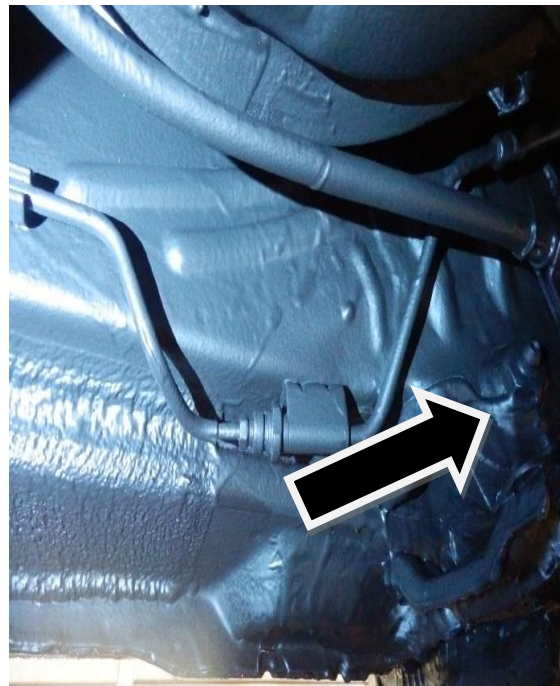
### Vanger og traverser på vognbunden

Traverser og forstærkninger bag forhjul og foran baghjul og bundplade.

Tværgående traverser og forstærkninger på vognbunden er udsat for kraftigt slid og er rustdisponible som følge af, at disse traverser har fremspring, som ligger på tværs af kørselsretningen.

Områder bag forhjulene og foran baghjulene er oftest forstærkede områder, hvor flere lag plade er sammenføjet, med mulighed for vandindtrængning mellem pladelagene.

Desuden er områderne meget rustdisponible som følge af vandslag og snavs fra henholdsvis forhjul og baghjul, og her især på køretøjer, som ikke er monterede med stænklapper.

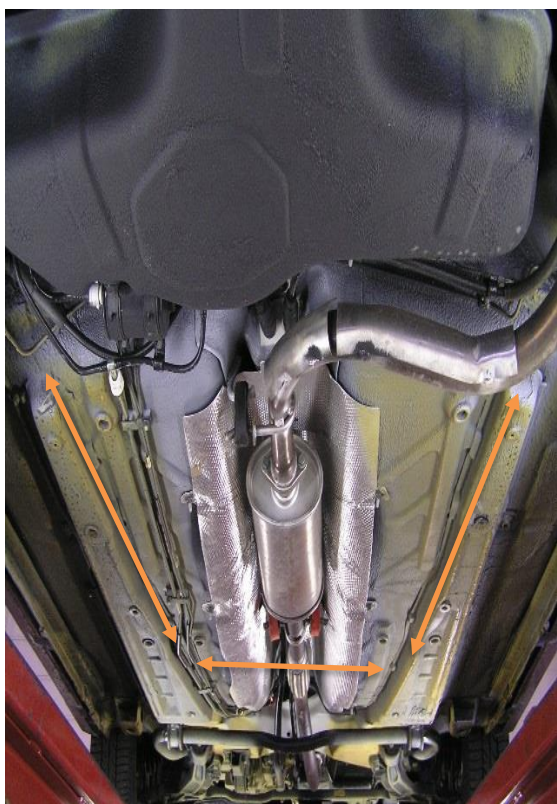
*Behandling af tværvanger vanger og traverser samt hulrum i bundsektionen.*

Køretøjernes udvendige bundplade, vanger og påbyggede dele som forbro, bagbro, bremsesør og meget andet, som sidder ubeskyttet på vognbunden, er meget sårbare og altid udsat for fugt, snavs og salt - især i vinterhalvåret.

Der findes adskillige hulrum og beslag på vognbunden, som fra den dag køretøjet udsættes for fugt, straks starter udviklingen af overfladerust. Bemærk på billedet, hvor der er foretaget samling af bundplade til vange med punktsvejsninger, at disse områder nu er helt ubeskyttede og korrosion er påbegyndt.
