VKO-R Årsberetning 2020

Teknologisk Institut

Forfatter: Jan Helbo

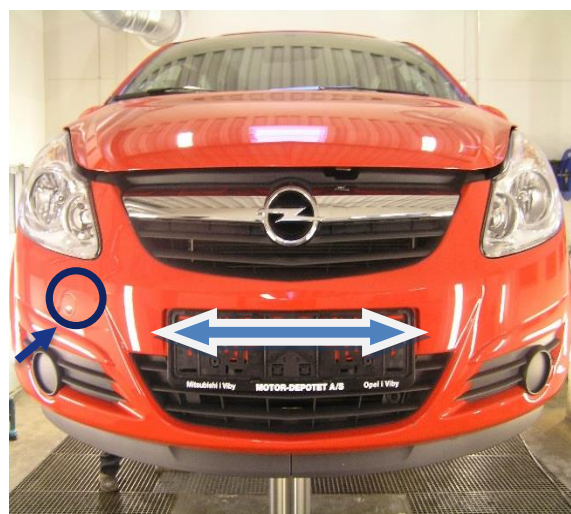
**Nr. 1. Forparti. Tværvange med konsol for køler (nederst/øverst)
(22 biler - 19,5 %)**

Behandling af overflader og hulrum i tværvange foran køler.

Som udgangspunkt kan man regne med, at der i den forreste del af bilerne - ofte foran køleren imellem de to forvanger i motorrummet eller inde i eller i forbindelse med kofangerens monteringsbefæstigelse til vangerne - er monteret en kraftig tværvange.

Den underste del af vangen samt den fremadvendende del kan behandles, når køretøjet er løftet op i øjenhøjde

At denne tværvange forbliver af optimal styrke og derfor uden rust har stor betydning for sikkerheden ved en eventuel frontkollision.

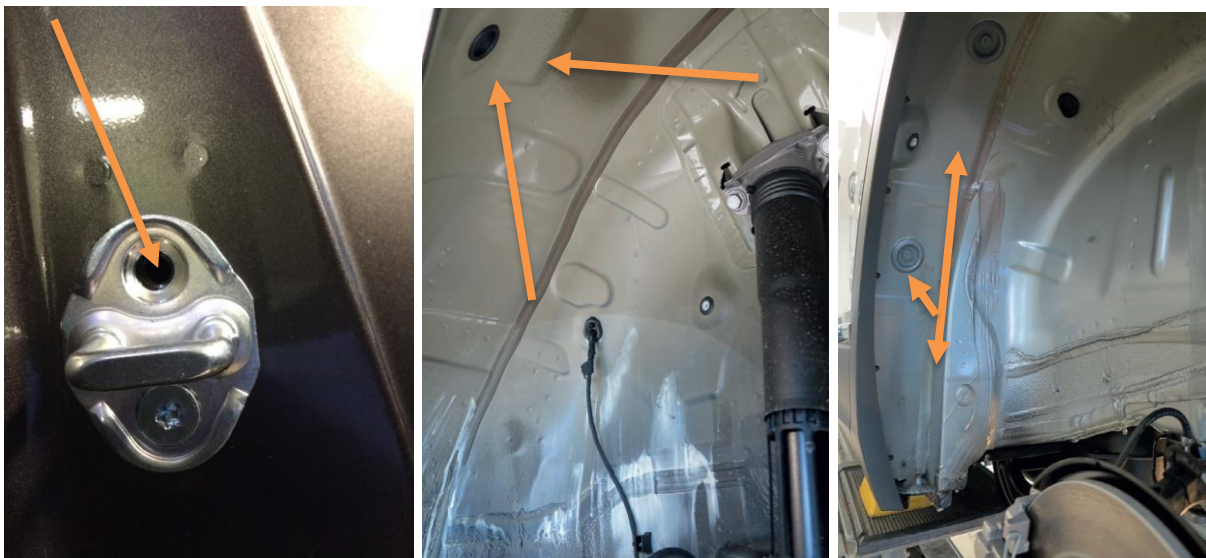
Nr. 3. Venstre side. Hulrum i C-stolpe (8 biler - 8%)

Rustbeskyttelse af hulrummet i C-stolpen foretages jf. sprøjteanvisningen, men som hovedregel fra eksisterende proppede huller i bag inderskærmen i de bageste hjulkasser.

Det vil her helt legalt være tilladeligt at foretage en såkaldt "skjult" boring indtil hulrummet, der efterfølgende proppes og er dækket af inderskærmen, når denne genmonteres.

I nogle tilfælde er det dog ikke muligt at få rustbeskyttet det hulrum, som befinder sig umiddelbart bag dørlåsebeslaget på C-stolpen, hvorfor det anbefales, at der i hvert tilfælde afmonteres en bolt for derved at skaffe sig adgang til det bagvedliggende hulrum, hvilket også er anvist på de fleste sprøjteanvisninger.

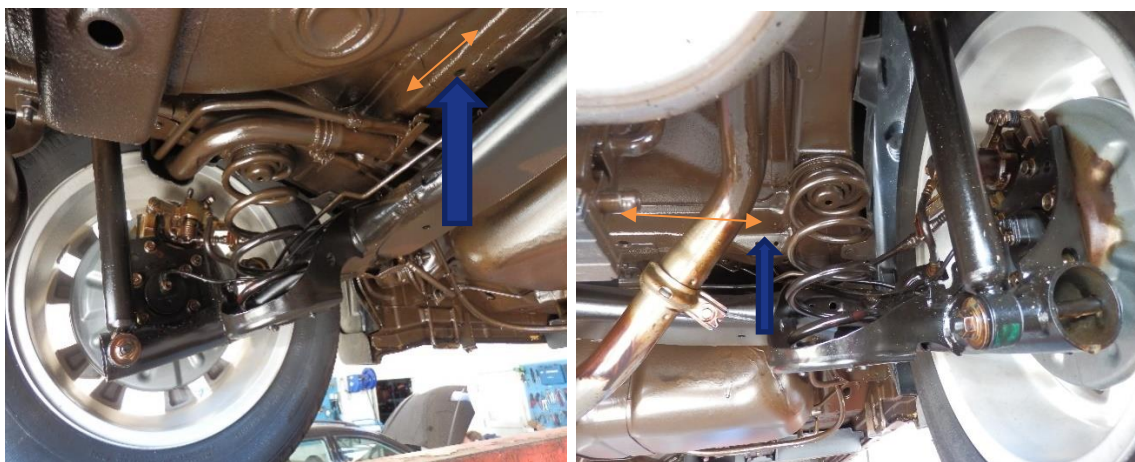
Nr. 5. Hulrum i tværvange over brændstoftank/bagbro. (6 biler – 5,3 %)

Hulrummene i tværvange over brændstoftank/bagaksel er ofte vanskeligt tilgængelige, og adgangsvejene til hulrummet kan ofte kun erkendes ved anvendelse af kraftigt lys/pandelampe.

Tværvangen har stor sikkerhedsmæssig værdi, da denne forbinder de to langsgående vanger (længdevange/bagvange).

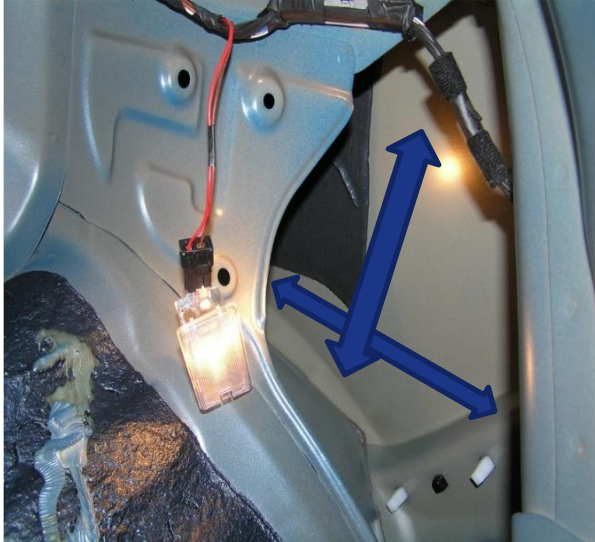
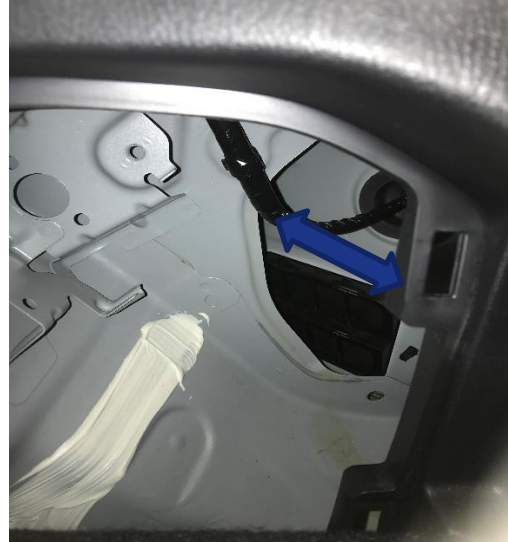
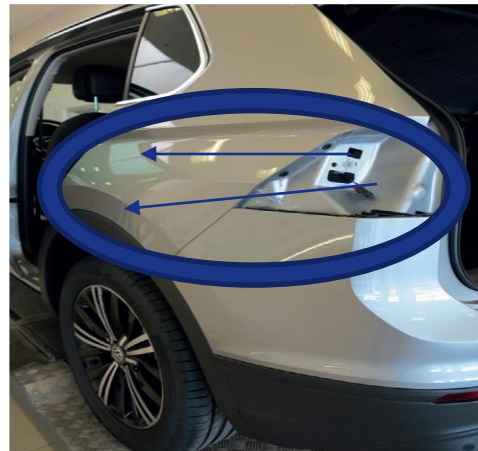
Nr. 6 - 7. Bagparti. Bagskærm indvendig hulrum. (5 biler-4,4% - 4 biler-3,5%).

Behandling af indvendige hulrum, som ligger ind over de bageste hjulkasser.

Behandling af hulrummet bag baglygterne, og den indvendige del af den bageste hjulkasse, foretages som vist, og gennem de adgangsveje som findes ved at afmontere beklædning i bagagerummet. Ofte vil der være en åbning som giver adgang til baglygten fra bagagerummet. Der vil ofte være en del elektronik og kabine trykudlignere i området bag lygterne, disse må under ingen omstændigheder påføres rustebeskyttelsesprodukt.

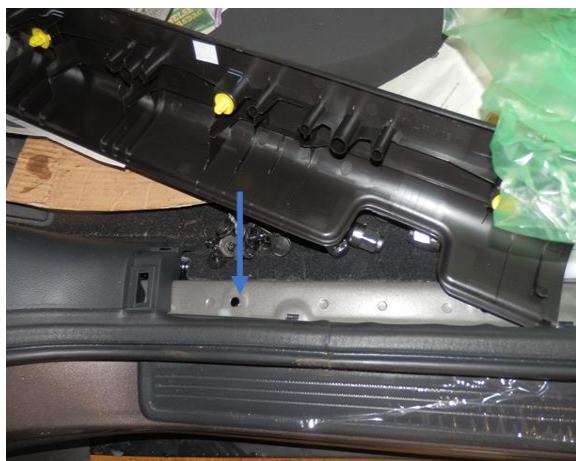
**Nr. 8 - 9. Venstre/højre side. Hulrum i dørpanel (3 biler-2,7%- 3 biler-2,7%)
Dørpanel**

Mange biler giver adgang til behandling af hulrummene i dørpanelerne ved afmontering af indstignings trinnene i døråbningen.

Behandling af hulrum i dørpaneler kræver at alle propper afmonteres, samt at der behandles gennem eksisterende huller i hhv. de forreste og bageste hjulkasser.

Dørpanelerne, som er placeret imellem for og baghjul i begge sider, består ofte af adskillige hulrum og mellempaneler, som ikke umiddelbart er synlige. For at skaffe sig adgang til hulrummene er det vigtigt at henvise til sprøjteskemaerne og tekniske beskrivelser af behandlingsmetoder. Desuden skal såvel propper, som giver adgang i forreste og bageste del af dørpanelerne, afmonteres (i hjulkasserne). Propper, som befinder sig i bunden af panelerne, skal afmonteres. Eventuelt afmonteres indstigningstrin i døråbningen, hvis det er muligt.

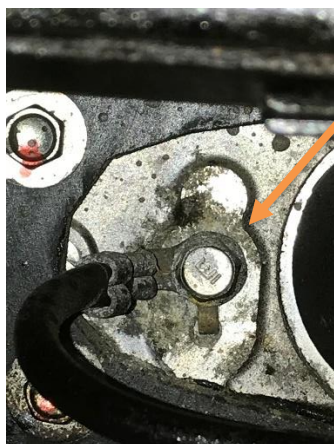
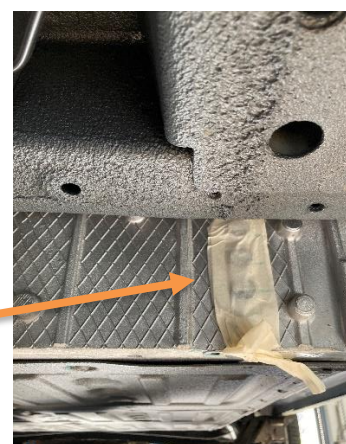
Stelpunkter/forbindelser skal sikres god vedhæftning og kontakt.

Udluftnings-/batteriventilationer skal først afdækkes, og efterfølgende genetableres som foreskrevet.

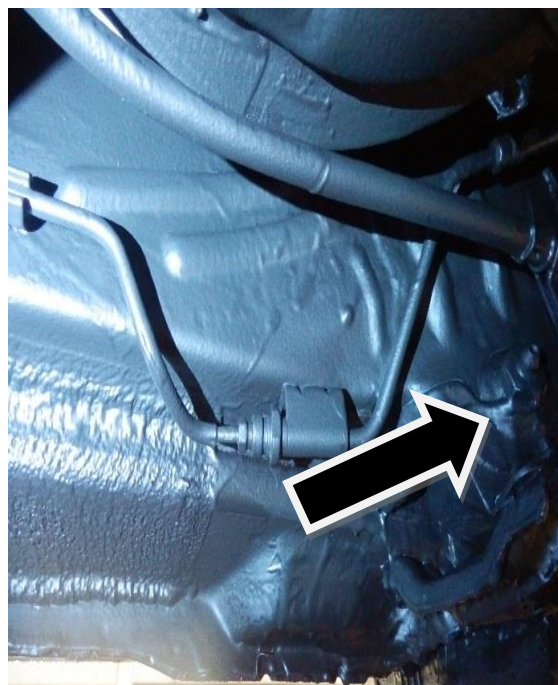
Vanger og traverser på vognbunden:

Traverser og forstærkninger bag forhjul og foran baghjul og bundplade.

Tværgående traverser og forstærkninger på vognbunden er udsat for kraftigt slid og er rustdisponible som følge af at disse traverser har fremspring, som ligger på tværs af kørselsretningen.

Områder bag forhjulene og foran baghjulene er oftest forstærkede områder, hvor flere lag plade er sammenføjet, med mulighed for vandindtrængning mellem pladelagene.

Desuden er områderne meget rustdisponible som følge af vandslag og snavs fra hhv. forhjul og baghjul, og her især på køretøjer, som ikke er monteret med stænklapper.
