SAF – Årsrapport 2021

Tjek af materiel – forureninger og defekter

Proj.nr. 2008814

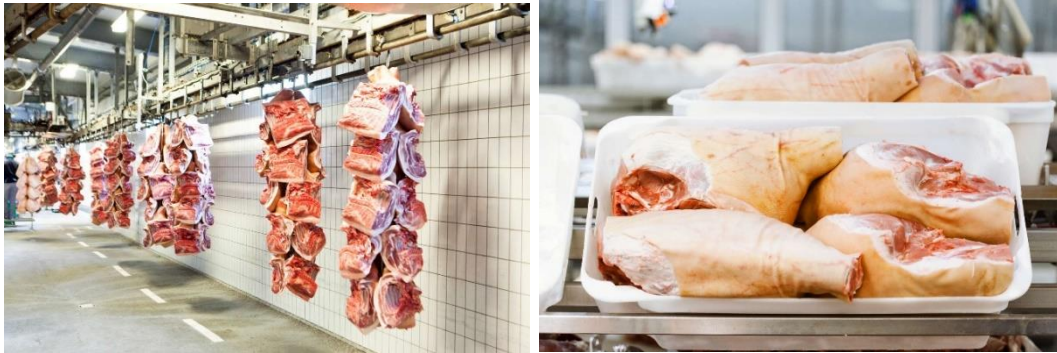
Figur 1. Eksempel på de 2 typer slagterimateriel, henholdsvis juletræer og hvide transportkasser.

1. Juletræer, der er et ophængningsmateriel bestående af 20 kroge fordelt rundt på en stamme, der transporteres via glidestang rundt i virksomheden.
2. Hvide kasser, der benyttes til opbevaring og transport af forskellige typer af produkter.

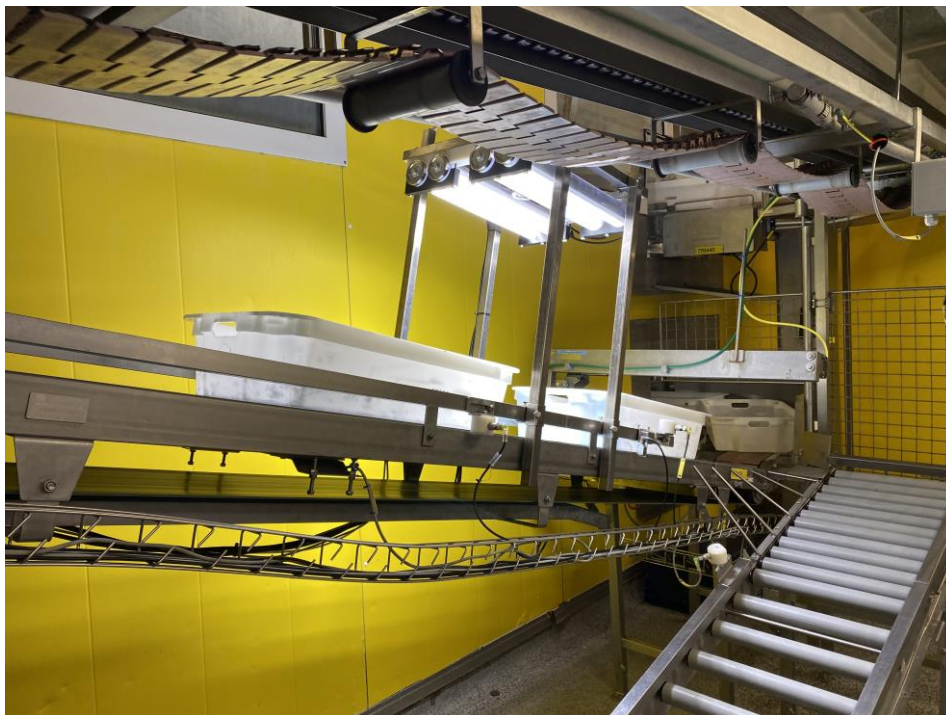
Figur 11. Udstyr opsat hos værtsvirksomheden over en eksisterende transportlinje. Visionløsningen består af 4 lamper og 1 kamera samt 1 sensor, der trigger opmålingen af kassen, når den passerer under udstyret.
