Delrapport WP04

## Test i laboratorie og on-site

EUDP 2019-I  
Optimering af store udeluftvarmepumper

November 2022  
Redaktør: Svann Hansen

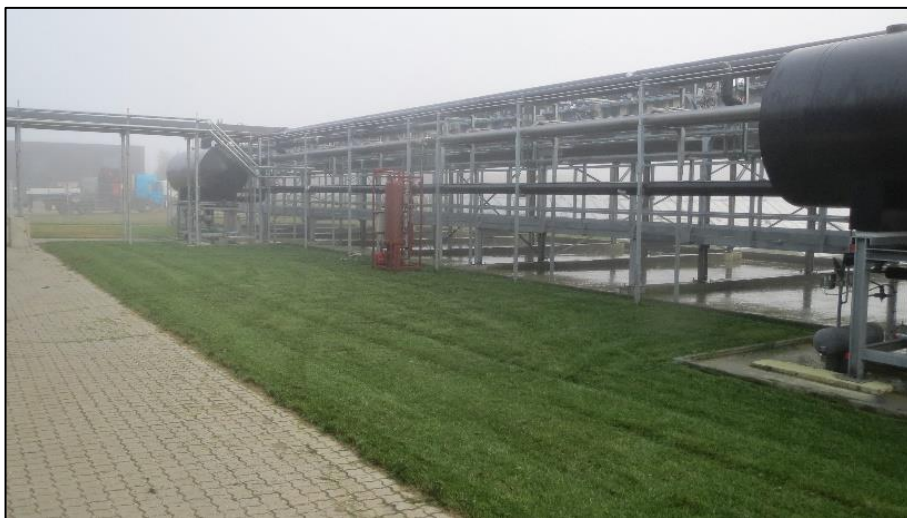
Figur 3: Et billede af pumpeseparatorer og udendørs opstillede fordampere

Fordamperne, vist på figur 3 er produceret og leveret af Fincoil Luvé Oy, er af "flatbed-typen" med hver 2 coils med rustfri stålør og 8 blæsere, samt aluminiumsfinner med finneafstand 5 mm. De er hver beregnet til at have en "køleydelse" på 195 kW uden tilrimning med luft tilgang  $\pm 4^{\circ}\text{C}$  og relativ fugtighed 90%, luft afgang  $\pm 8^{\circ}\text{C}$ , fordampningstemperatur  $\pm 10^{\circ}\text{C}$ , samt cirkulationstal 2 på ammoniak siden.

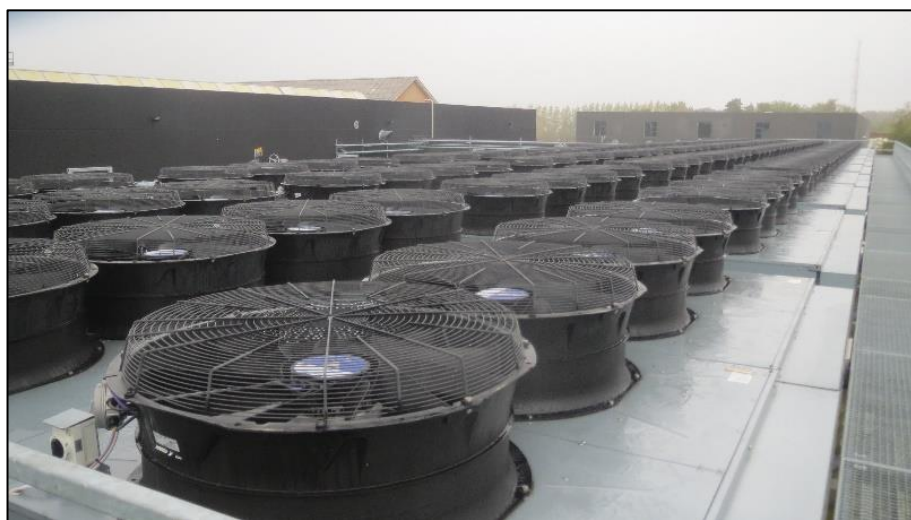
Figur 5: Et billede af fordamperne på anlægget ved Brædstrup Fjernvarme

De 20 fordamperne er monteret ved siden af maskinbygningen i en ca. 45 m lang række på et stativ ca. 3 m over niveau, som vist på figur 5 og 6.

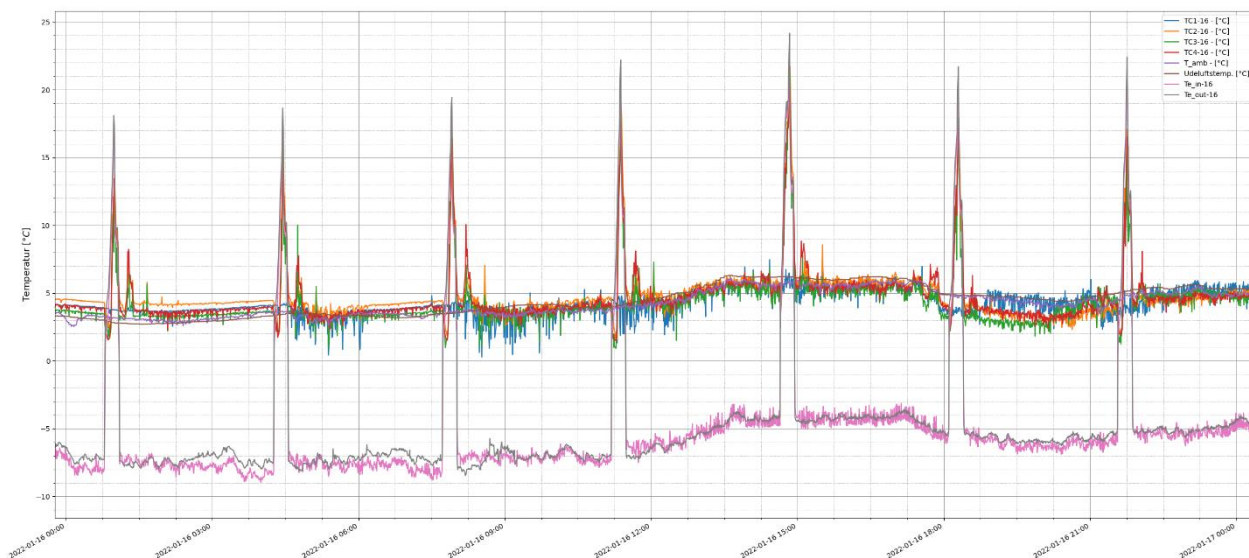
Figur 17: Målinger af tilgangstemperaturer for udeluft under fordampner #16 i Brædstrup

Lufttemperaturerne under fordampneren (tilgang) har forskellige forløb i driftsperioderne og varierer meget i forhold til udetemperaturen med udsving på op til 3K. Fordampningstemperaturerne ligger oftest mellem ca. 10 – 12°K under udelufttemperaturen.

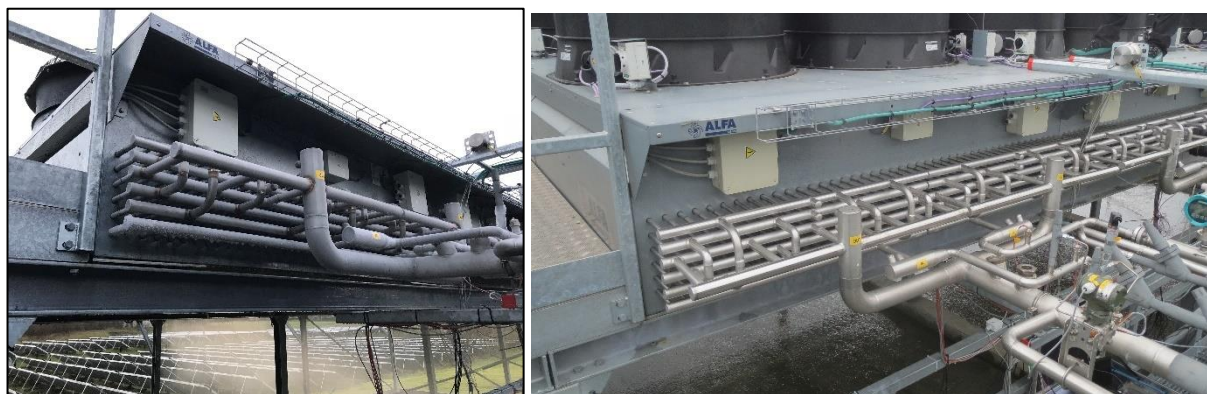
Figur 26: Billede af ændret kobling af headere (2021.06.23)

Figur 27: Billede af oprindelig kobling af headere (2020.11.26)

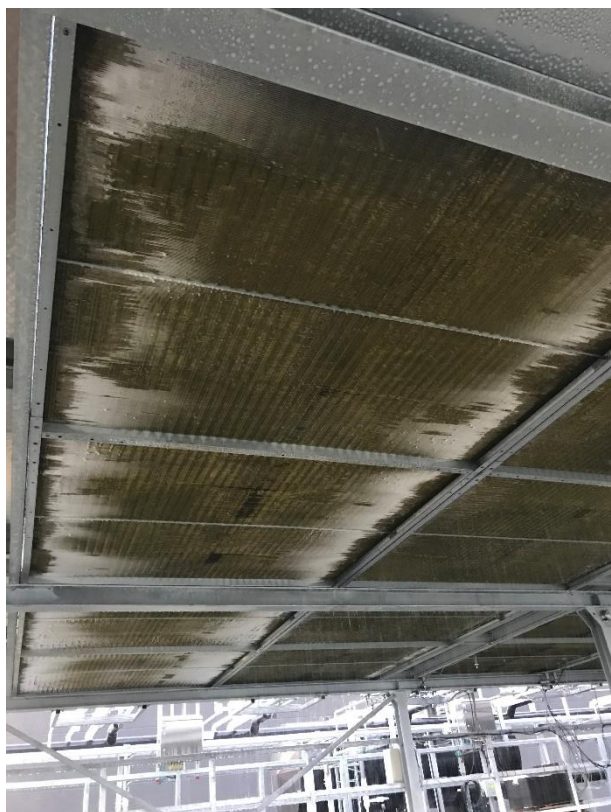
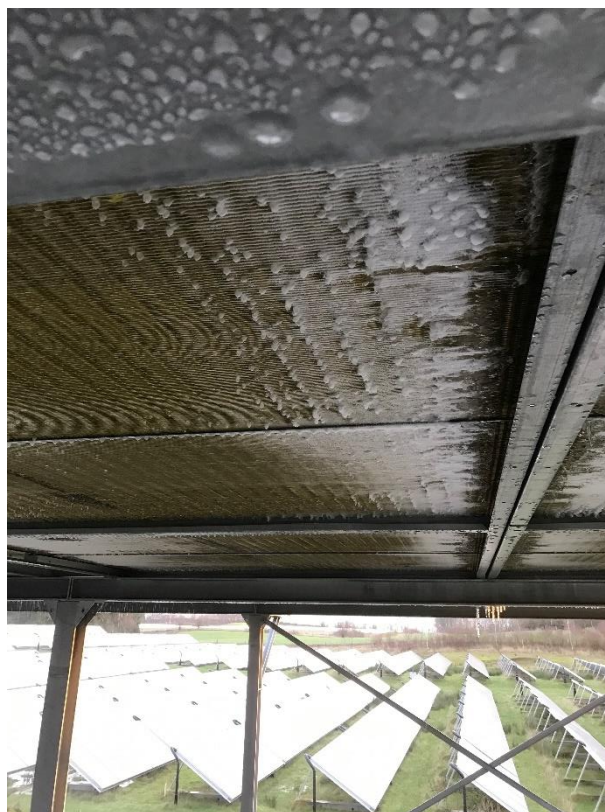
Figur 28: Tilrimning af fordamper (2020.11.26)

Figur 29: Tilrimning af fordamper (2020.11.26)

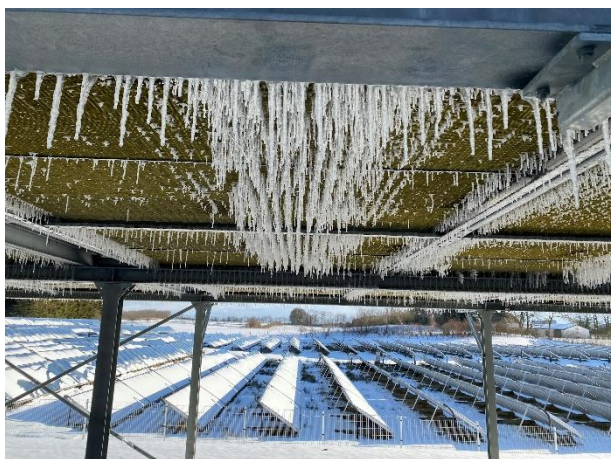
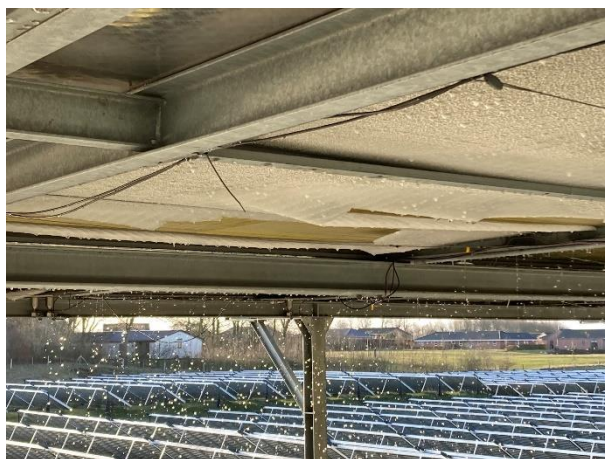
Figur 30: Tilrimning af fordamper (2021.02.10)

Figur 31: Tilrimning af fordamper (2022.04.08)

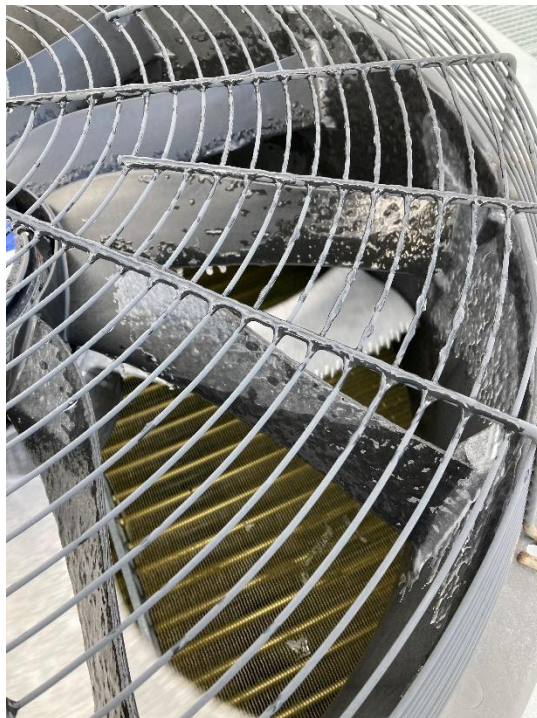
Figur 34: Isopbygning på blæservinger, gitter og omgivende diffusor (2022.02.21)

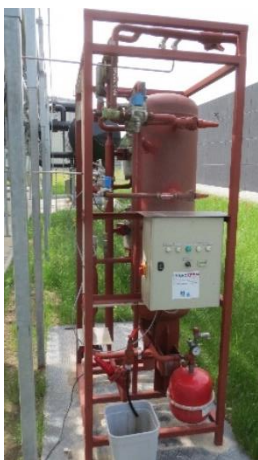
Der blev midlertidigt installeret en VSO'er (Et Vand, Snavs og Olieopsamlingssystem) med henblik på at undersøge omfang af vand og olie i fordampersystemet.

Figur 39: VSO'er - Vand-, Snavs- og Olieopsamlingssystem (2021.06.23)

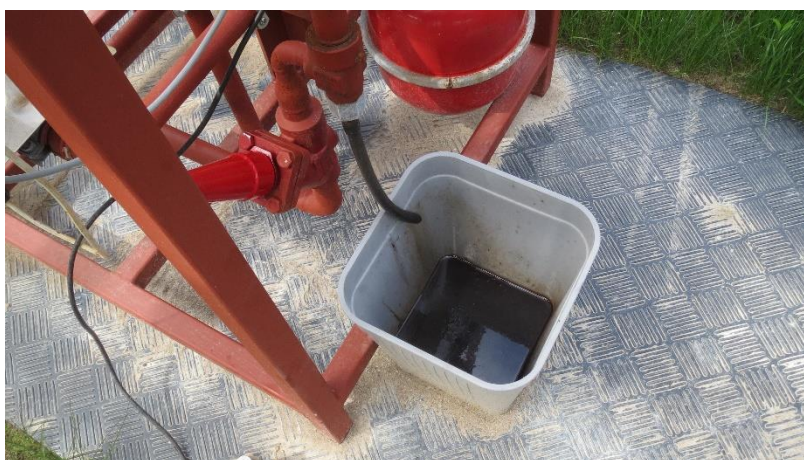
Figur 40: Aftappet olie mm fra VSO'er (2021.06.23)

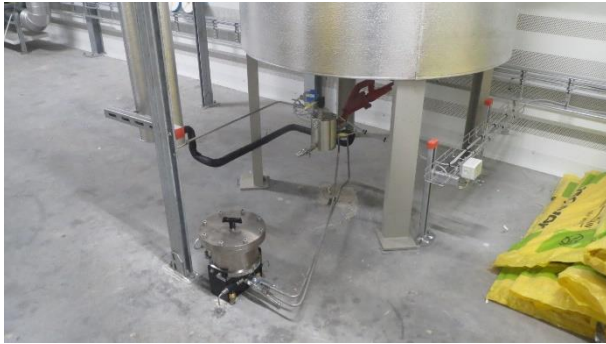
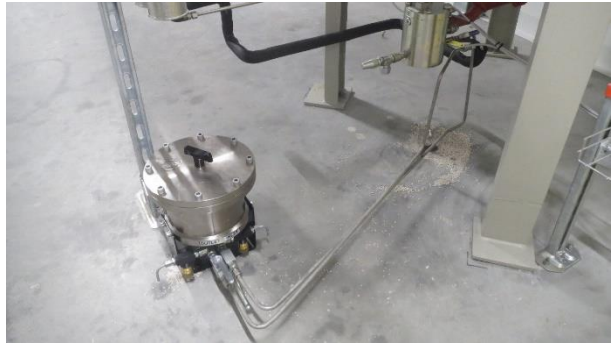
Der blev installeret et specielt oliefilterarrangement fordi der på et tidspunkt var problemer mht. tilsmudsning af oliefiltre.

Figur 41: Specielt oliefilterarrangement (2021.10.08)

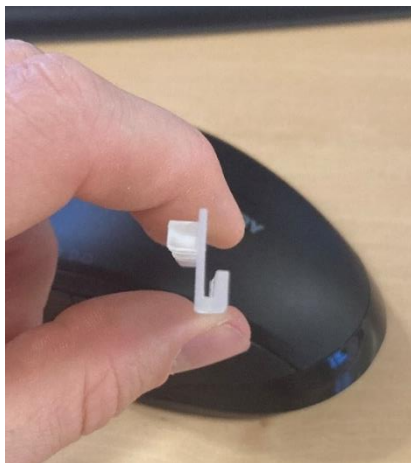
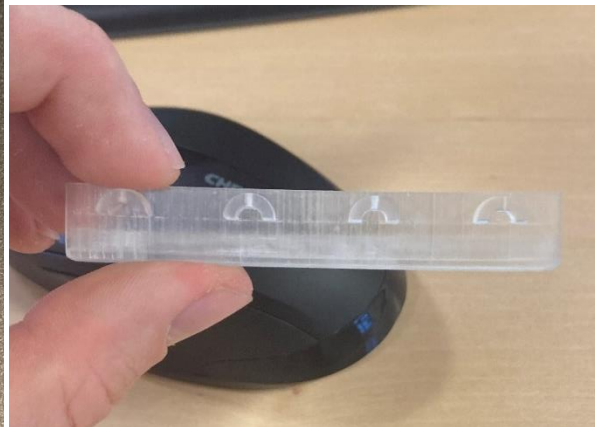
I forbindelse med at finde frem til et godt og pålideligt stopsignal for varmgasafrimning blev der fremstillet en "istykkelsesmåledims" i 3D-print for at forsøge at fikse flere thermocouple-følere på en finne og i forskellig afstand af en finne. Dimsen var bedst til at fikse en temperaturmåler på en finne. Måledimsen er vist på efterfølgende billeder:

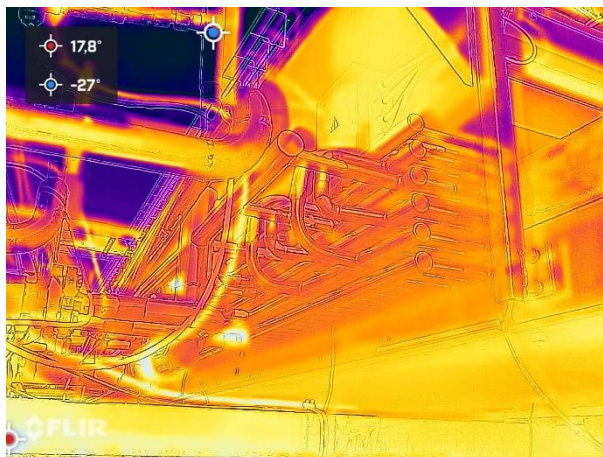
Der er foretaget termografiske fotograferinger og andre undersøgelser. De termografiske optagelser så flotte ud – som vist på efterfølgende figur 43, 44, 45 og 46, men ellers var udbyttet af termograferingen meget lille.

Figur 44: Termografisk billede af fordamperheadere

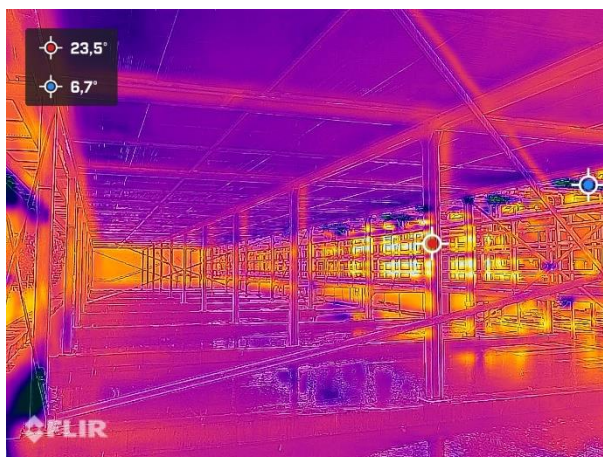
Figur 46: Termografisk billede af fordampers undersiden (2021.10.11)
