## Mariendalsvej

Adresse: Mariendalsvej, Frederiksberg

Anlagt: 2016

Kapacitet: ca. 448 m<sup>3</sup> vand.

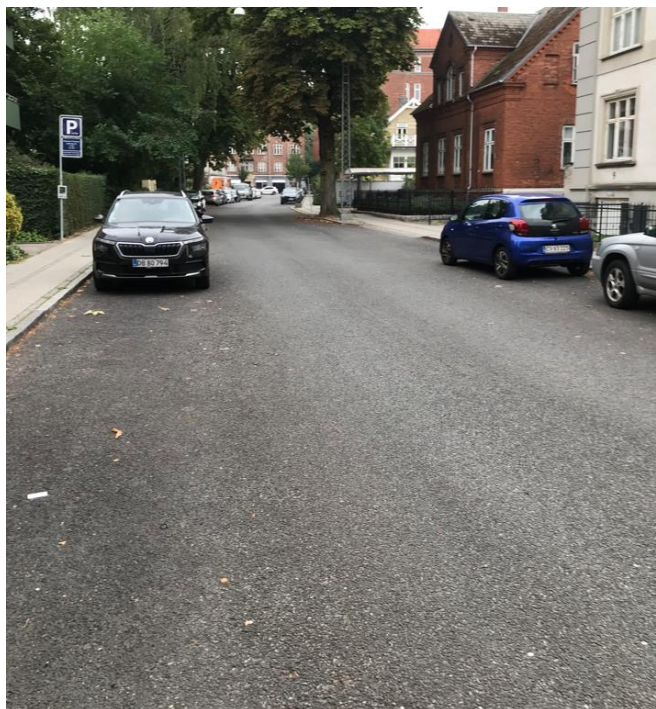
Mariendalsvej er en klimavej. Der er bygget, så den ved skybrud kan aflede store vandmængder på kort tid. Vejen er etableret med permeabel asfalt, der opmagasinerer og forsinker regnvandet samt nedsiver det til grundvandet. Vejen er opbygget således at vand kan nedsive igennem asfalten til et lag af drænstabilergrus som vejkasse. Omkring vejkaassen er der etableret en bentonit-membran, som tilbageholder vand, således at vejkaassen fungerer som et underjordisk bassin med en samlet volumen på 448 m<sup>3</sup> regnvand. Langs vejen er der 25 store træer, som hver kan optage op til 105 liter vand pr. døgn i perioden maj-august. Vand som netop kan optages fra vandreservoiret under vejen. Resten af vandet nedsives naturligt i den underliggende jord. Projektet er blandt de første af sin art i landet.

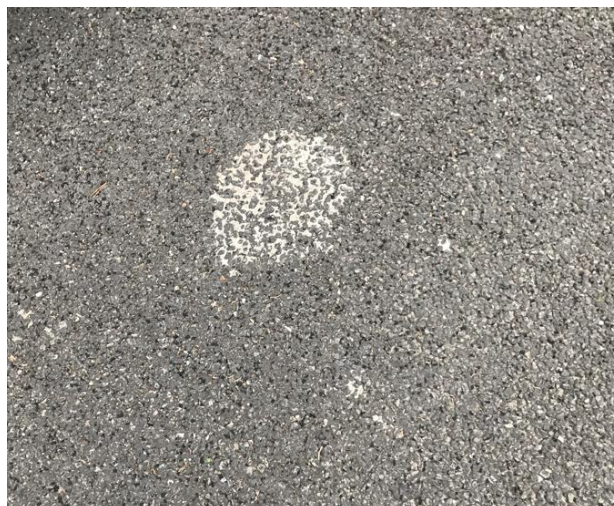
En anden udfordring er forskellige klistrede substanser, som kan sætte sig fast i belægningen og ikke kan fjernes, som f.eks. tyggegummi eller maling samt andre materialer fra især byggeriprojekter (billede til højre). Disse ting vil med tiden blive mast ned i belægningen og dermed lukke porene i vejen. Der har herudover været flere eksempler på at f.eks. grus til byggeprojekter og vejarbejde er blevet placeret direkte på asfalten. Dette sætter sig fast og kan ikke fjernes ved håndkraft.

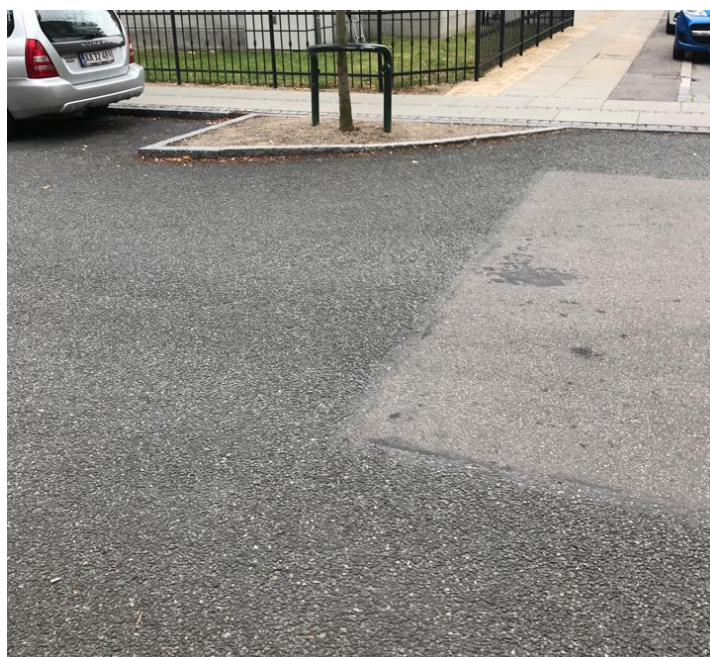
Så er der vejarbejder (billede nedenfor). Det er faktisk sket, at der er blevet udført ledningsarbejder på vejen, hvorefter entreprenøren har udlagt almindelig asfalt efter endt vejarbejde. Det giver sig selv at en stor del af vejens areal ikke længere er permeabel.

Da der ikke har været registreret oversvømmelser på Mariendalsvej siden etablering af klimavej, må projektet overordnet betegnes som fungerende, på trods af de udfordringer, som er beskrevet ovenfor. Dette betyder ikke nødvendigvis, at det er en god løsning. Man bliver derfor nødt til at overveje, om det vil fungere på længere sigt. Permeabiliteten vil med tiden forringes, og det er umuligt at spå om, hvordan klimavejen vil fungere om f.eks. 20 år. Kommunen overvejer at lægge ny asfalt oven på den permeable asfalt og lave en traditionel løsning med vejbrønde, som føres ned til magasinerne.
