# VKO-R Årsberetning 2022

Teknologisk Institut

Maj 2023

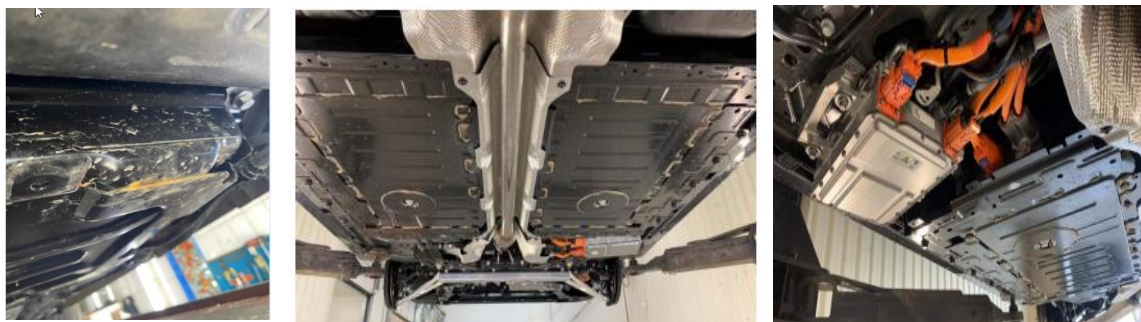
Hvad angår markerede højspændingsledninger (orange) stik og højspændingsdele for elmotor o.l., er der dog stor enighed om at disse skal forblive uden rustbeskyttelse, og skal bibeholde sine oprindelige, letgenkendelige og typisk orange markeringer.

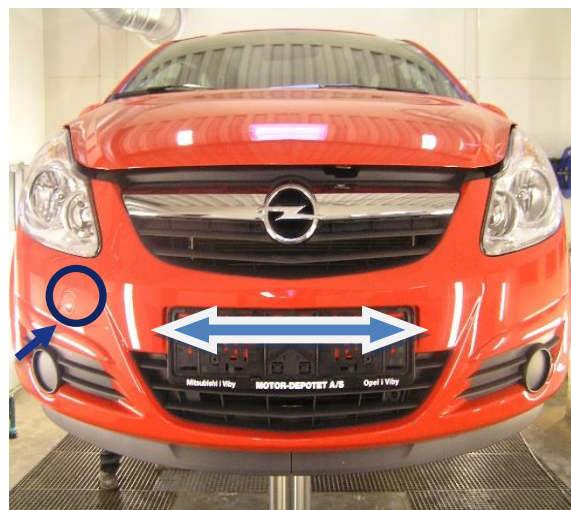
**Nr. 2 Forparti. Tværvange med konsol for køler (nederst/øverst)  
(4 biler - 6,3 %) og nr. 6. Forvange (længde) i motorrummet (3 biler. 4,7 %)**

*Behandling af overflader og hulrum i tværvange foran køler.*

Som udgangspunkt kan man regne med, at der i den forreste del af bilerne - ofte foran køleren imellem de to forvanger i motorrummet eller inde i eller i forbindelse med kofangerens monteringsbefæstigelse til vangerne - er monteret en kraftig tværvange.

Den underste del af vangen samt den fremadvendende del kan behandles, når køretøjet er løftet op i øjenhøjde

At denne tværvange forbliver af optimal styrke og derfor uden rust har stor betydning for sikkerheden ved en eventuel frontkollision.

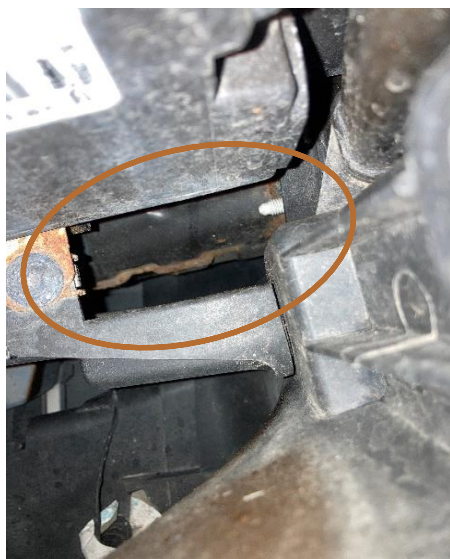
*Vangespidsen er placeret i fronten af bilen imellem forvange og kofangervange.*

Forvangerne i motorrummet er kraftige vanger, som dels skal bære motoren, men også tage imod en del stød og vibrationer fra hjulophæng og styretøj, samt bære en del af styrken ved en påkørsel. Forvangerne består ofte af mange svejsninger i forbindelse med monterede forstærkninger og boltede på bygninger. Desuden er der et utal af borede eller udstansede huller, hvorigennem der er adgang til behandling af hulrummene.

Vigtigheden af at holde disse sikkerhedselementer frie for rust er meget stor. Der skal derfor udvises stor omhu ved behandling fra forreste vangespids til bageste del af vangen, bag fjederbenstårnet ved torpedopladen.

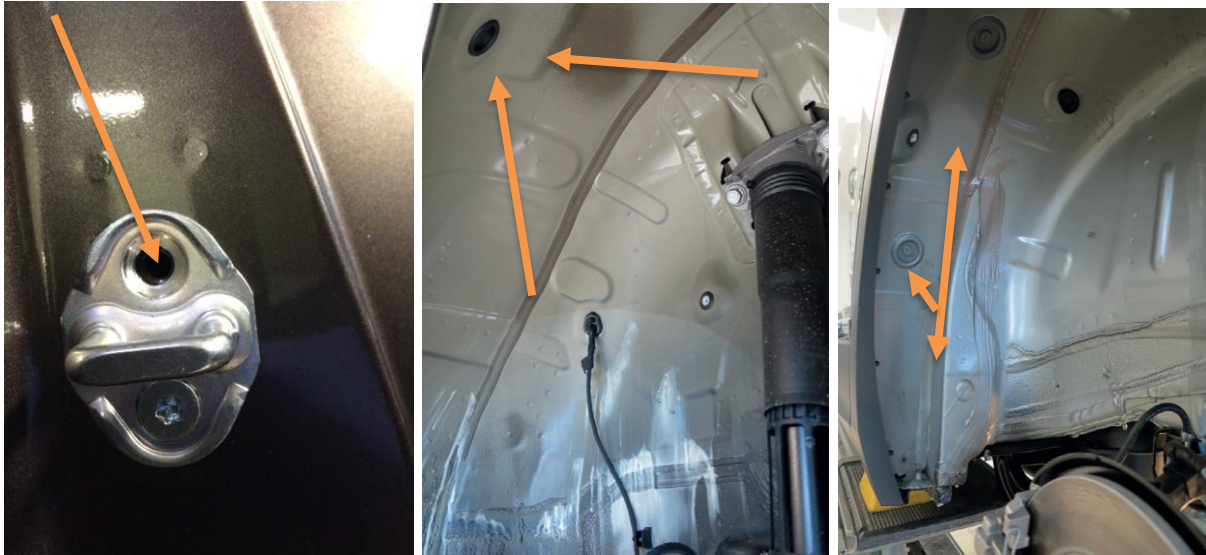
**Nr. 3 og 8. Højre/venstre side. Hulrum i C-stolpe (4 biler –6,3 %/3 biler– 4,7 %)**

Rustbeskyttelse af hulrummet i C-stolpen foretages jf. sprøjteanvisningen, men som hovedregel fra eksisterende proppede huller i bag inderskærmen i de bageste hjulkasser.

Det vil her helt legalt være tilladeligt at foretage en såkaldt "skjult" boring ind til hulrummet, der efterfølgende proppes og er dækket af inderskærmen, når denne genmonteres.

I nogle tilfælde er det dog ikke muligt at få rustbeskyttet det hulrum, som befinder sig umiddelbart bag dørlåsebeslaget på C-stolpen, hvorfor det anbefales, at der i hvert tilfælde afmonteres en bolt, for derved at skaffe sig adgang til det bagvedliggende hulrum, hvilket også er anvist på de fleste sprøjteanvisninger.

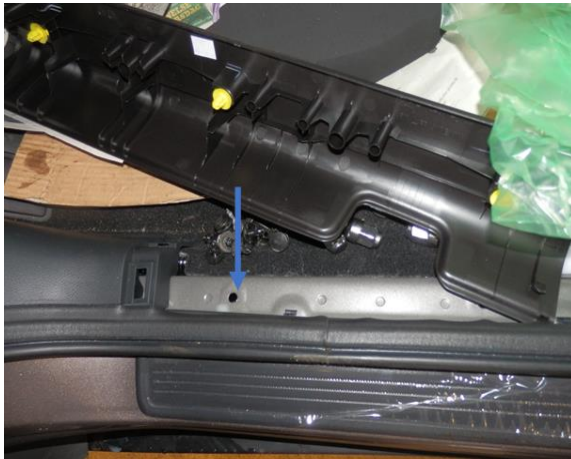
**Dørpanel**

*Mange biler giver adgang til behandling af hulrummene i dørpanelerne ved afmontering af indstignings trinnene i døråbningen.*

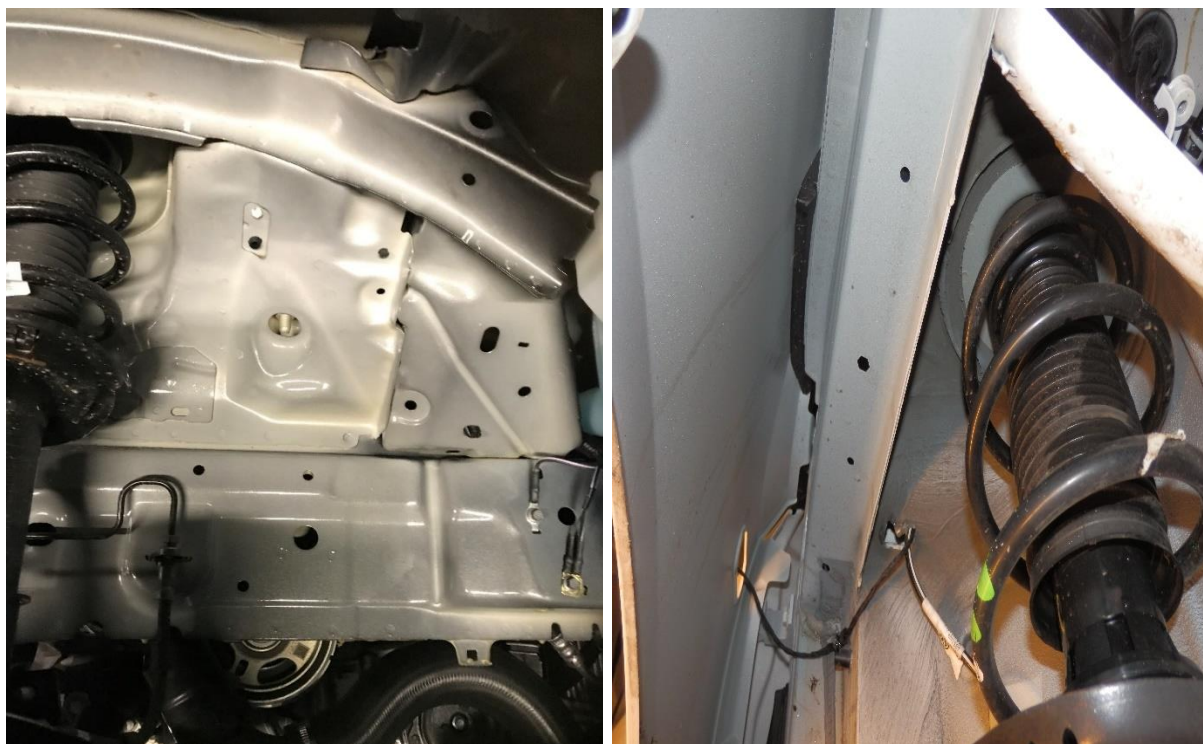
**Nr. 5. Inderskærm i venstre forskærm (3 biler – 4,7 %)**

Manglende rustbeskyttelse i forreste hjulkasse og inderskærm. Hele hjulkassen er sammenføjet af forskellige materialer - typisk højstyrke stål i fjederbenstærkninger og aluminiumskonstruktioner.

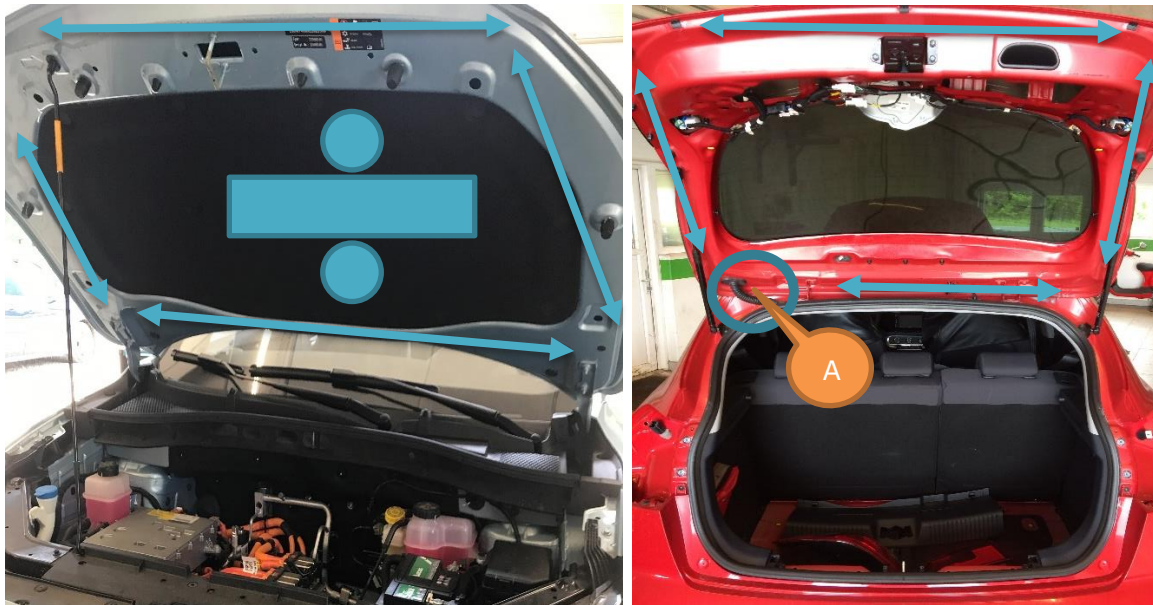
**Nr. 9 og 10. Rustbeskyttelse -Frontklap /bagklap (2 biler 3,1 % /2 biler 3,1 %)**

De mange ombukkede kanter i såvel front som bagklap skal rustbeskyttes med tyndt penetrerende rustbeskyttelsesprodukt.

Såvel som ved bilernes døre, skal rustbeskyttelsen foretages med rette mængde – hverken for meget eller for lidt. Produkter, som løber ud ved drænhuller i bunden af dørene, eller i bagklappen, når denne er lukket, vidner om at den påførte mængde har været for voldsom. Korrekt mængde kræver håndlag og godt kendskab til sprøjteudstyret.

Produkter som løber fra bagklap til ledningsgennemføring ved A, kan beskadige loftsbeklædningen inde i bilen.

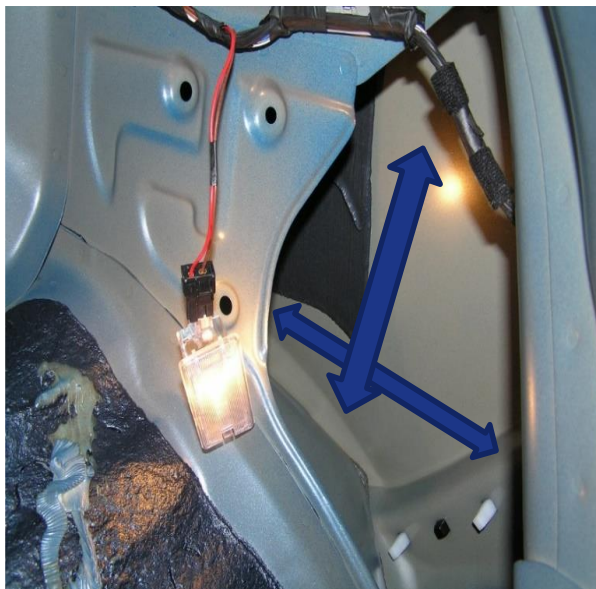
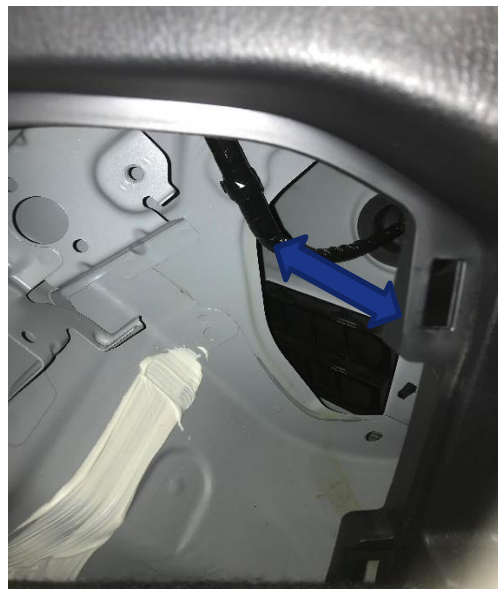
***Behandling af indvendige hulrum, som ligger ind over de bageste hjulkasser.***

Behandling af hulrummet bag baglygterne, og den indvendige del af den bageste hjulkasse, foretages som vist, og gennem de adgangsveje som findes ved at afmontere beklædning i bagagerummet. Ofte vil der være en åbning som giver adgang til baglygten fra bagagerummet. Der vil ofte være en del elektronik og kabine trykudlignere i området bag lygterne, disse må under ingen omstændigheder påføres rustebeskyttelsesprodukt.

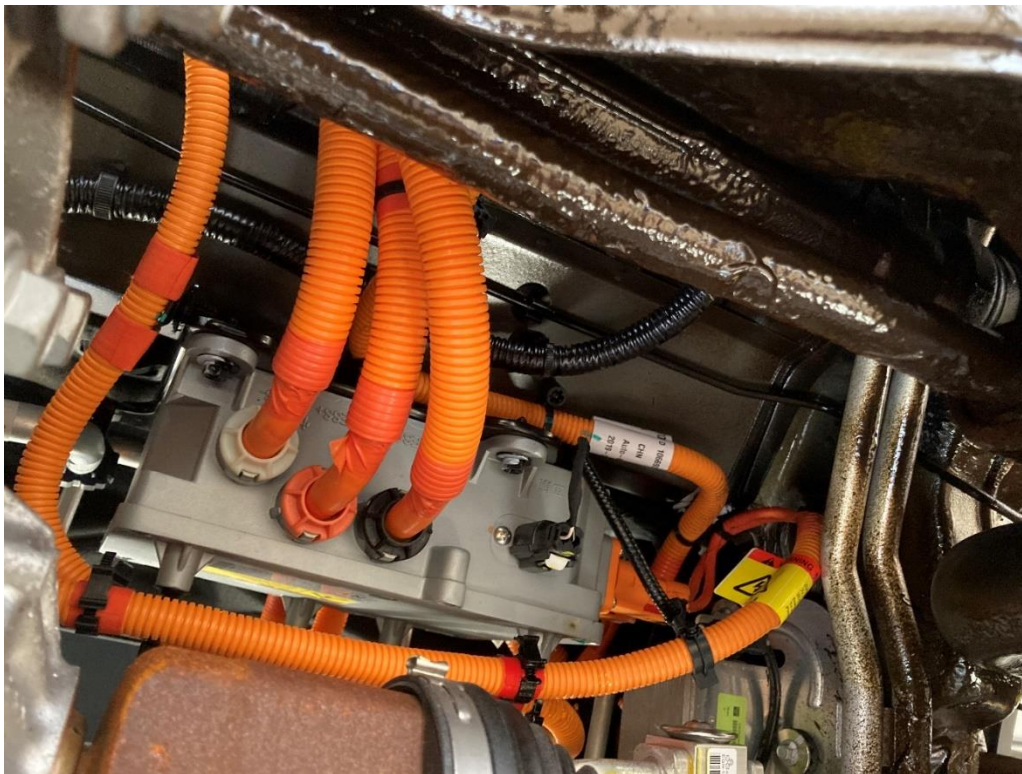
## Forholdsregler over for elbiler

Grundig afdækning af orange strømførende højspændingsledninger, som skal forblive med den oprindelige farvede markering. Øvrige højspændingsdele – stik, elmotor advarselsmarkeringer m.v., skal forblive synlige og uden beskadigelser.

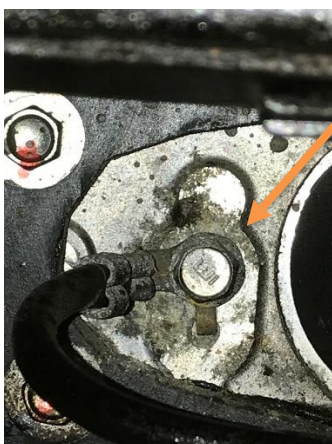
Stelpunkter/forbindelser skal sikres god vedhæftning og kontakt.

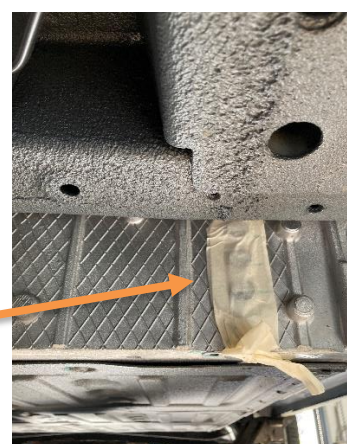
Udlufts-/batteriventilationer skal først afdækkes, og efterfølgende genetableres som foreskrevet.

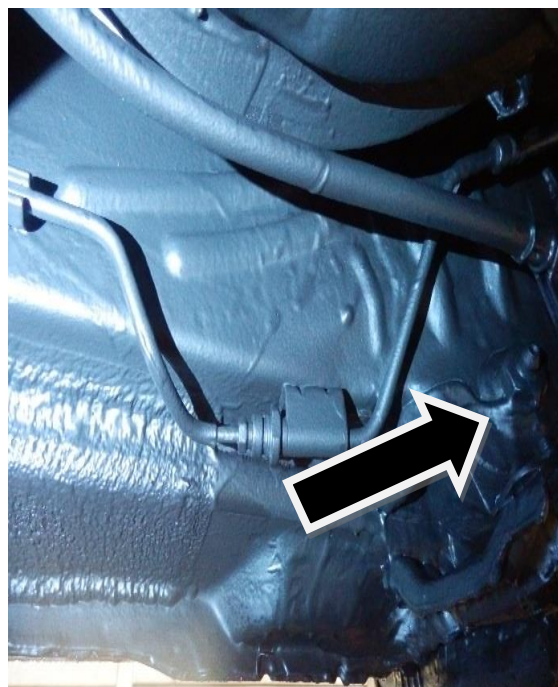
### Vanger og traverser på vognbunden

*Traverser og forstærkninger bag forhjul og foran baghjul og bundplade.*

Tværgående traverser og forstærkninger på vognbunden er udsat for kraftigt slid og er rustdisponible som følge af at disse traverser har fremspring, som ligger på tværs af kørselsretningen.

Områder bag forhjulene og foran baghjulene er oftest forstærkede områder, hvor flere lag plade er sammenføjet, med mulighed for vandindtrængning mellem pladelagene.

Desuden er områderne meget rustdisponible som følge af vandslag og snavs fra hhv. forhjul og baghjul, og her især på køretøjer, som ikke er monteret med stænklapper.

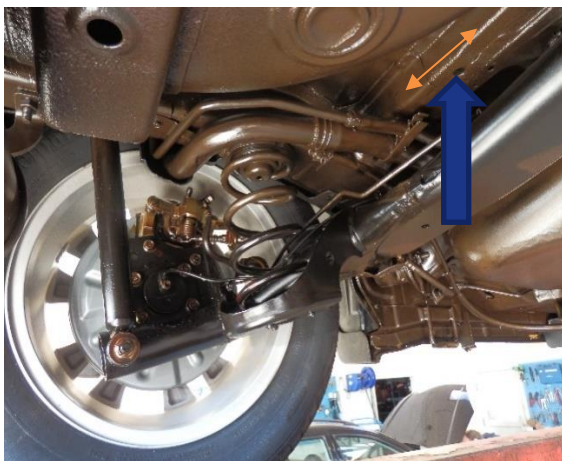
Hulrummene i tværvange over brændstoftank/bagaksel er ofte vanskeligt tilgængelige, og adgangsvejene til hulrummet kan ofte kun erkendes ved anvendelse af kraftigt lys/pandelampe.

Tværvangen har stor sikkerhedsmæssig værdi, da denne forbinder de to langsgående vanger (længdevange/bagvange).

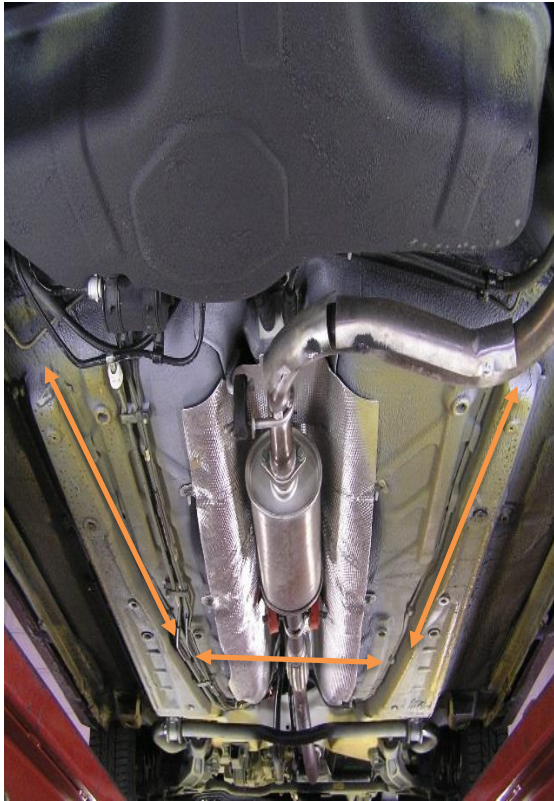
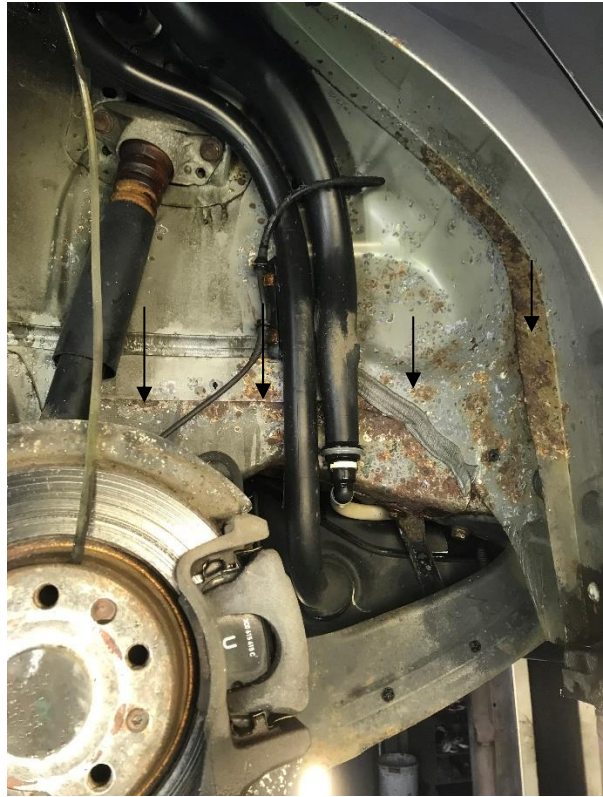
*Behandling af tværvanger vanger og traverser samt hulrum i bundsektionen.*

Køretøjernes udvendige bundplade, vanger og påbyggede dele som forbro, bagbro, bremsesor og meget andet, som sidder ubeskyttet på vognbunden, er meget sårbare og altid udsat for fugt, snavs og salt - især i vinterhalvåret.

Der findes adskillige hulrum og beslag på vognbunden, som fra den dag køretøjet udsættes for fugt, straks starter udviklingen af overfladerust. Bemærk på billedet, hvor der er foretaget samling af bundplade til vange med punktsvejsninger, at disse områder nu er helt ubeskyttede, og korrosion er under kraftig udvikling.
