TEKNOLOGISK  
INSTITUT

# VKO-R Årsberetning 2023

Maj 2024

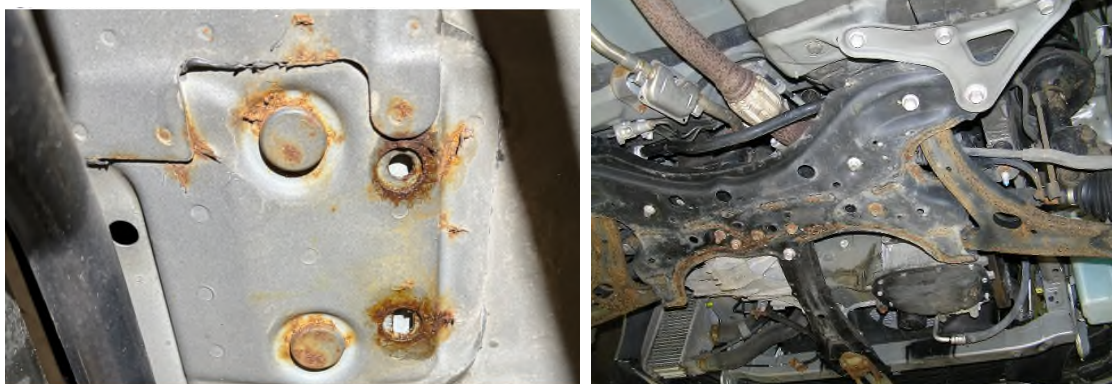
De mest udsatte steder i forhold til rustdannelse er helt klart under bilen, så hvis bilerne ikke rustbeskyttes fra nye, vil der typisk forekomme rust på fx bremserør, styrtøjsdele og hjulophæng, forbro/bagbro samt imellem de mange pladeoverlæg, svejsninger og samlinger på bilens vognbund. Rustbeskyttelse helbreder ikke rustproblemerne, men bremser alene udviklingen, hvis den er fremskreden.

Noget man ikke umiddelbart som bilejer ser eller selv kan konstatere er, at de indvendige blottede metaloverflader og samlinger i vanger og i hulrum under bilen, angribes af rust ganske tidligt i bilens levetid.

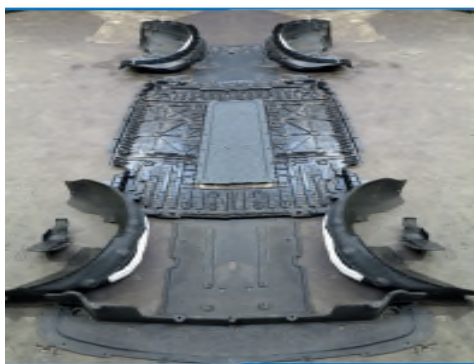
Renault Megane E-Tech 2022-2023

Rustbeskyttelsescentrene giver udtryk for, at en rigtig stor andel af de samlede rutiner går med afmontering af inderskærme, bundskjolde, dækplader og afdækninger, som er en nødvendighed for at kunne foretage en optimal og effektiv rustbeskyttelse.

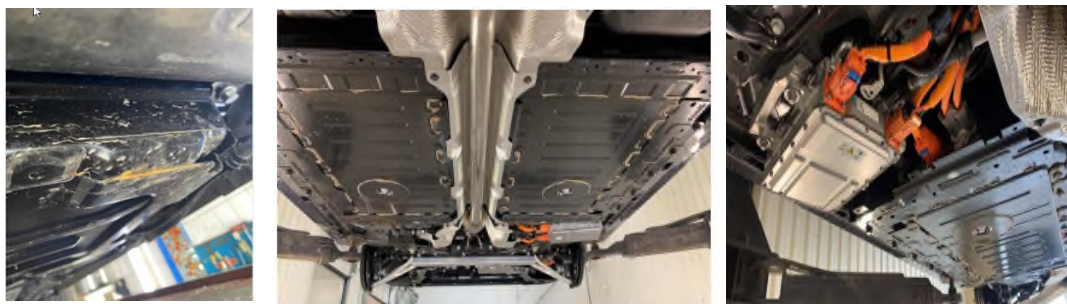
Hvad angår markerede højvoltledninger (orange), stik og højvoltdele for elmotor o.l., er der dog stor enighed om at disse skal forblive uden rustbeskyttelse, og skal bibeholde de oprindelige og let genkendelige og typisk orange markeringer.

Selv efter endt rustbeskyttelse af elbilen, skal alle højvolt el-komponenter fremstå i oprindelig signalfarve (typisk orange) og elmotor, stik o.l., fremstå uden rustbeskyttelse. Forudsætningen for dette er en grundig afdækning af nævnte komponenter, så rustbeskyttelse ikke kommer på ledninger, stik og el-forbrugere. Og advarselssymboler skal fremstå med den oprindelige tydelige information og i signalfarver.

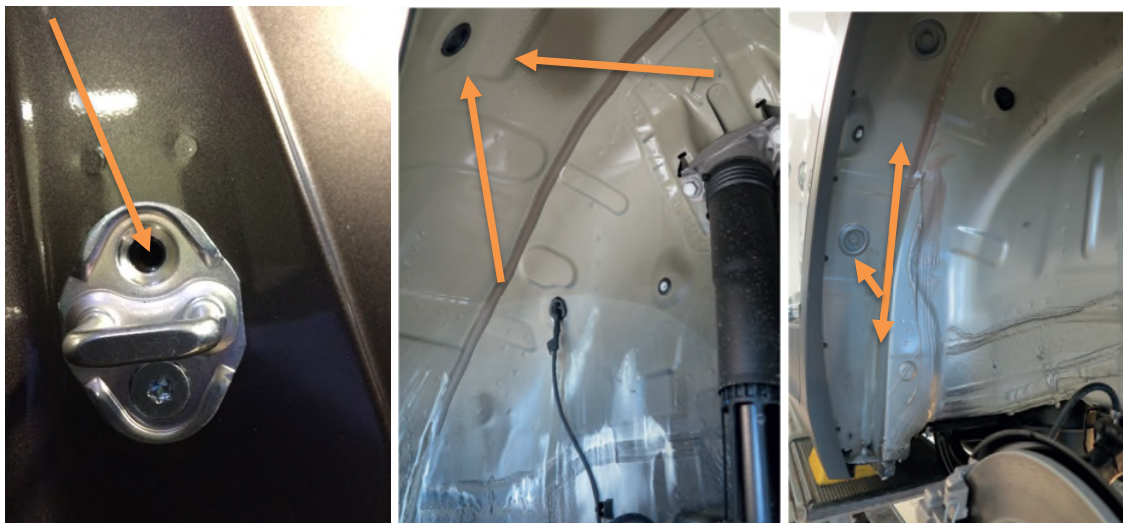
**2. og 3. Højre/venstre side. Hulrum i A og C-stolpe (11 biler – 9,9 %/10 biler – 9,0 %)**

Rustbeskyttelse af hulrummet i C-stolpen foretages jf. sprøjteanvisningen, men som hovedregel fra eksisterende proppede huller i baginderskærmen i de bageste hjulkasser.

Det vil her helt legalt være tilladeligt at foretage en såkaldt "skjult" boring ind til hulrummet, der efterfølgende proppes og er dækket af inderskærmen, når denne genmonteres.

I nogle tilfælde er det dog ikke muligt at få rustbeskyttet det hulrum, som befinder sig umiddelbart bag dørlåsebeslaget på C-stolpen, hvorfor det anbefales at der i hvert tilfælde afmonteres en bolt, for derved at skaffe sig adgang til det bagvedliggende hulrum, hvilket også er anvist på de fleste sprøjteanvisninger.

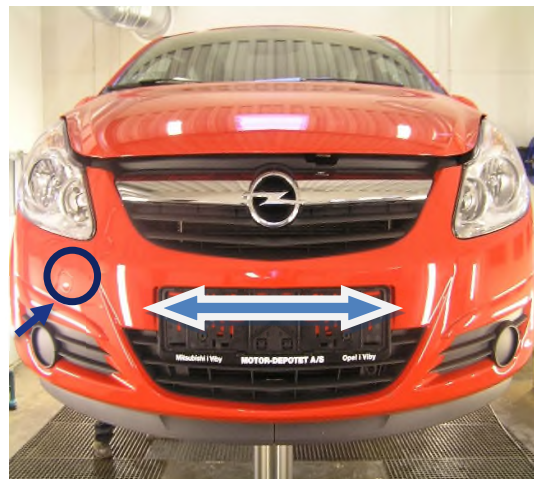
**4. Forparti. Tværvange med konsol for køler (nederst/øverst)  
(6 biler - 5,4 %). Forvange (længde) i motorrummet**

*Behandling af overflader og hulrum i tværvange foran køler.*

Som udgangspunkt kan man regne med, at der i den forreste del af bilerne - ofte foran køleren imellem de to forvanger i motorrummet eller inde i eller i forbindelse med kofangerens monteringsbefæstigelser til vangerne - er monteret en kraftig tværvange.

Den underste del af vangen samt den fremadvendende del kan behandles, når køretøjet er løftet op i øjenhøjde

At denne tværvange forbliver af optimal styrke og derfor uden rust har stor betydning for sikkerheden ved en eventuel frontkollision.

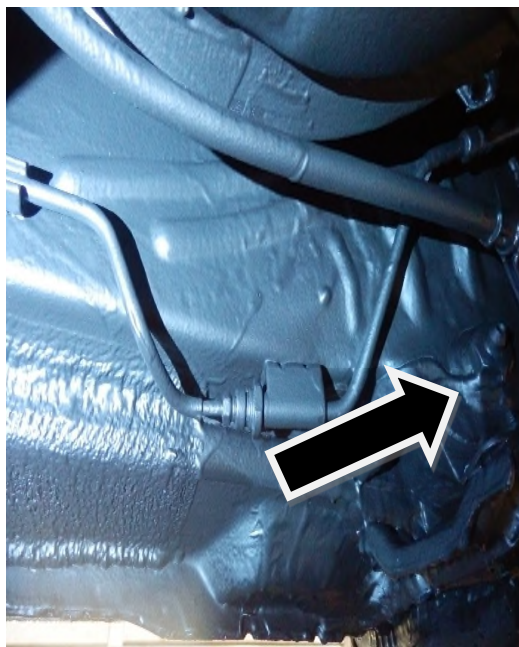
**Vanger og traverser på vognbunden**

Det er vigtigt at behandle hulrum, som her nævnte, under anvendelse af panellanser. Hulrummene er ofte sammensat af flere indvendige forstærkninger og samlinger, som samlet har det formål, at sikre konstruktionens holdbarhed og styrke.

Derfor er det vigtigt, at hulrummene behandles med tilstrækkelig hulrumsvæske til at sikre tilstrækkelig penetration ved disse samlinger og pladeoverlæg. Store hulrum kræver at holdetiden (den tid, hvor panellansen trækkes igennem hulrummet under

dosering af hulrumsvæsken) skal være længere og den hastighed hvormed panellansen trækkes igennem hulrummet skal være langsommere.

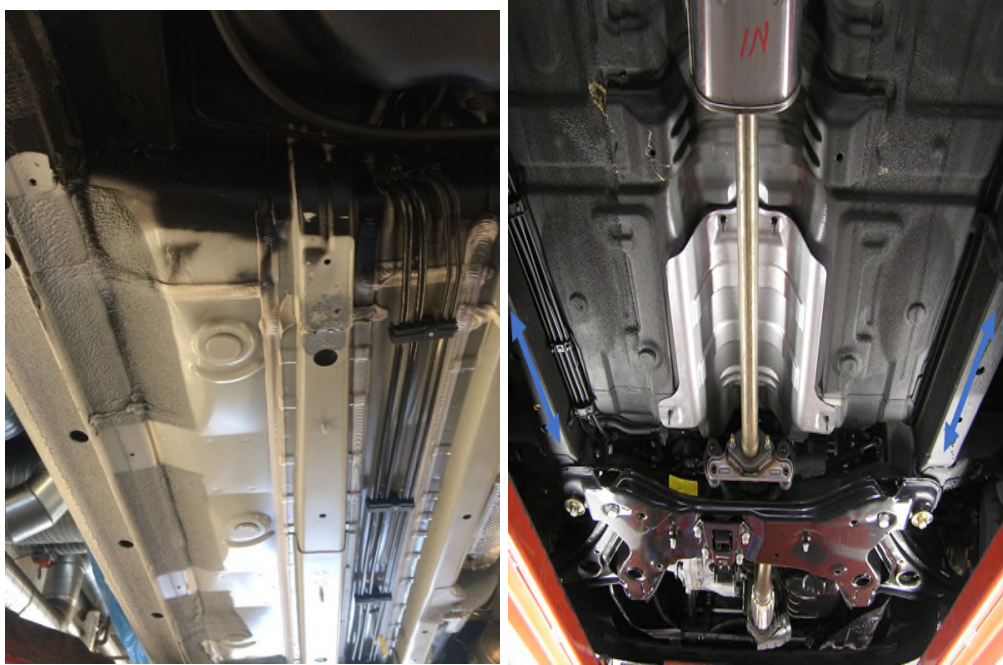
Køretøjernes udvendige bundplade, vanger og påbyggede dele som forbro, bagbro, bremserør og meget andet, som sidder ubeskyttet på vognbunden, er meget sårbare og altid udsat for fugt, snavs og salt - især i vinterhalvåret.

Der findes adskillige hulrum og beslag på vognbunden, som fra den dag køretøjet udsættes for fugt, straks starter udviklingen af overfladerust. Bemærk på billedet, hvor der er foretaget samling af bundplade til vange med punktsvejsninger, at disse områder nu er helt ubeskyttede, og korrosion er under kraftig udvikling.

Der skal tilsættes rigeligt med det tyndtflydende og effektivt penetrerende olievokshulrumsprodukt inden de udvendige overflader beskyttes med et slidlag. Slidlaget har alene til formål at sikre, at hulrumsproduktet sætter sig i samlinger ved pladeoverlæg og omkring bolte og skruefæstninger til køretøjets vanger eller chassisramme.

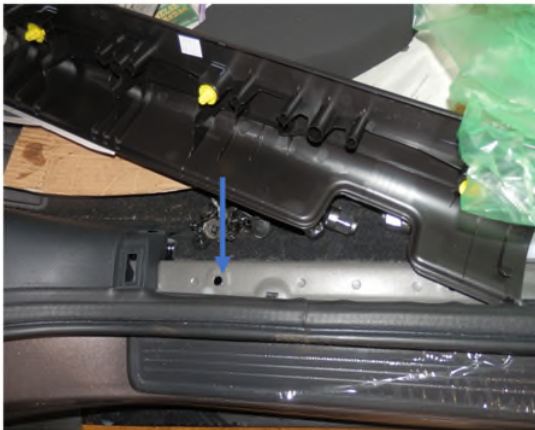
## Dørpanel

*Mange biler giver adgang til behandling af hulrummene i dørpanelerne ved afmontering af indstignings trinnene i døråbningen.*

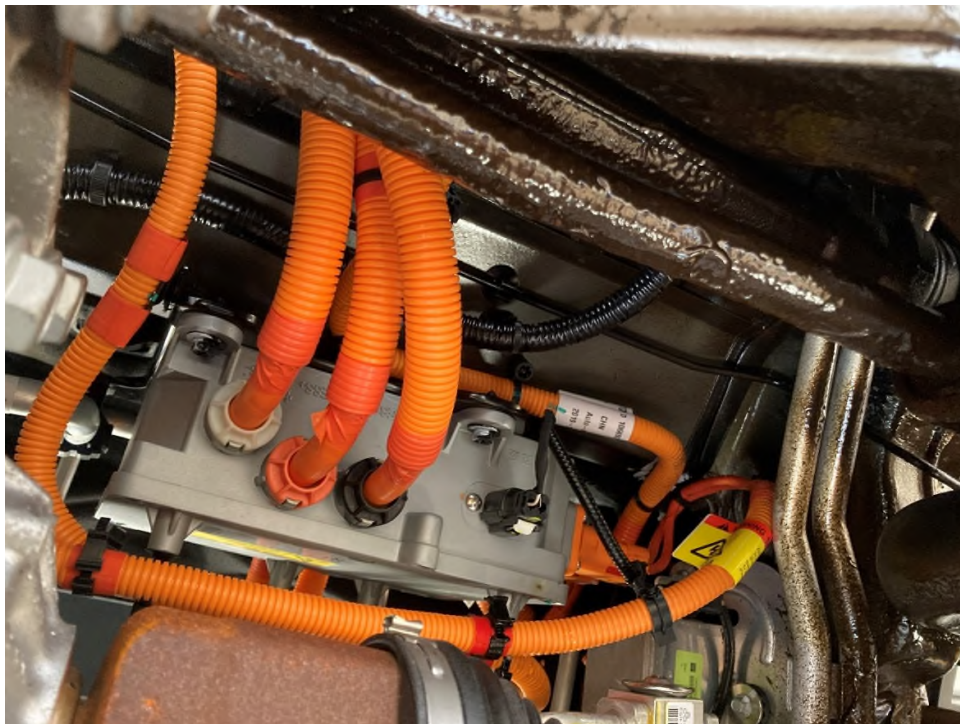
## 8. Forholdsregler over for elbiler (5 biler – 4,5 %)

Grundig afdækning af orange strømførende højspændingsledninger, som skal forblive med den oprindelige farvede markering. Øvrige højspændingsdele, stik, elmotor, advarselmarkeringer mv., skal forblive synlige og uden beskadigelser.

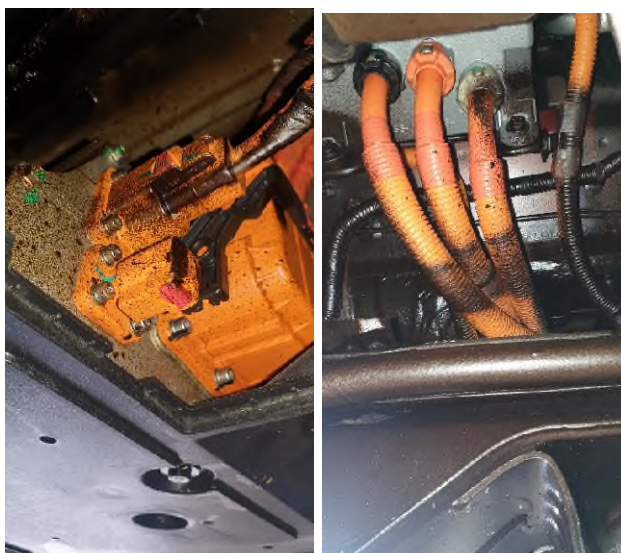
Typiske fejl ved elbiler er, at ledninger og advarselssymboler har været udsat for sporadisk rustbeskyttelse, her med et slidlagsprodukt. Centrene er bekendt med, at rustbeskyttelse på højtolt ledninger-komponenter, advarselssymboler o.l. er NO-GO.

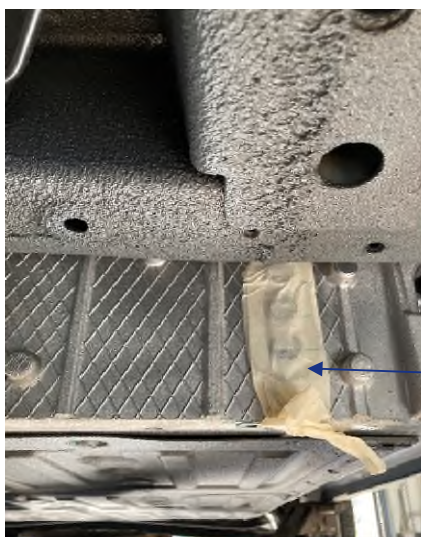
Stelpunkter/forbindelser skal sikres god vedhæftning og kontakt. Vi har desværre set mange stelpunkter på elektrificerede biler, som har synlig korrosion, hvilket kan blive et problem på sigt.

Udluftnings/batteriventilationer skal først afdækkes, og efterfølgende genetableres som foreskrevet.

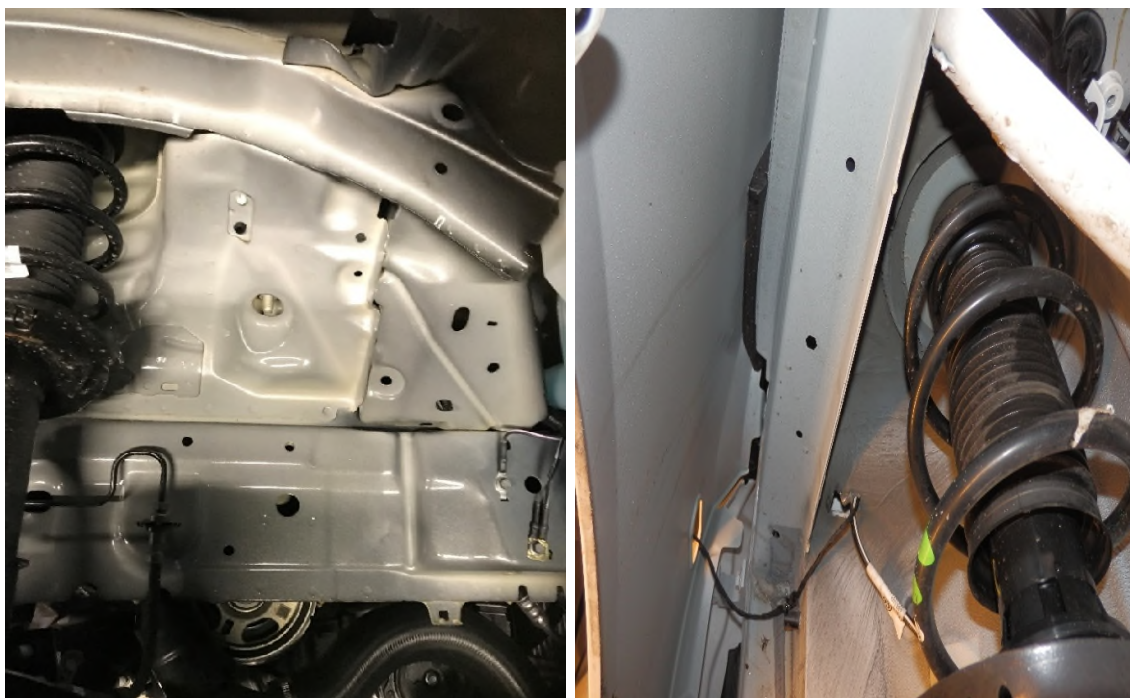
### 9. Inderskærm – bagskærm og forskærm (4 biler – 3,6 %)

Manglende eller utilstrækkelig rustbeskyttelse i forreste og bageste hjulkasse og inderskærm. Hele hjulkassen er sammenføjet af forskellige materialer, som stål – typisk højstyrkestål i fjederbenstårnene og aluminiumskonstruktioner.
