Historikken for asbest I (100 år med asbest)

Definition af de mest almindeligt anvendte former for asbest

Hvor findes asbest - brancher

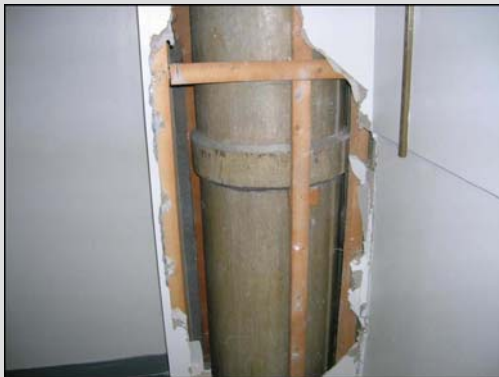
Figur 1

- Figur 1: Indkapsling med isoleringsplader af asbest - delvist fjernet for at vise asbestcementfaldstammen bagved.
- Figur 2: Hul i mur med asbestrørisolering bagved.
- Figur 3: Asbestcementfaldstamme med pakninger af asbestsnor. Faldstammen er ført igennem et panel af asbest.
- Figur 4: Asbestgulvfliser
- Figur 5: Asbesttagpap
- Figur 6: Asbestisolering på damprør
- Figur 7: Isolerede kabler med et asbestlag i isoleringen
- Figur 8: Asbestcementbeklædning på fabriksbygning
- Figur 9: Asbestisolering på stålbjælker

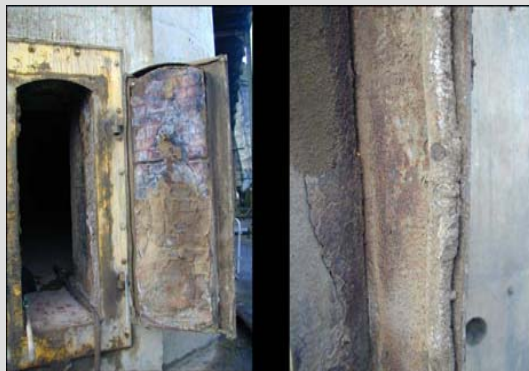
Figur 10

- I det følgende beskrives de billeder, der fremvises:
 - Figur 10: Isolering med asbestsnor på skorstenslem. Billedet til højre er et nærbillede af snoren

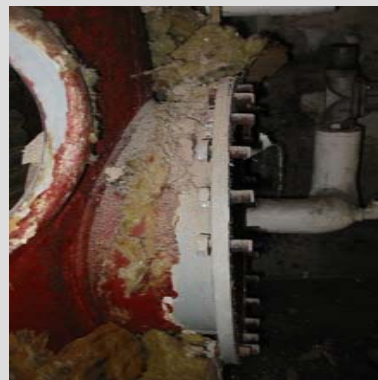
- Figur 11 : Varmtvandsbeholder, hvor der kan ses kiselgur-lignende materiale
 - Figur 12: Beskadiget isolering ved ventiler samt varmtvandsbeholderen
 - Figur 13: Åben asbestisolering af rør

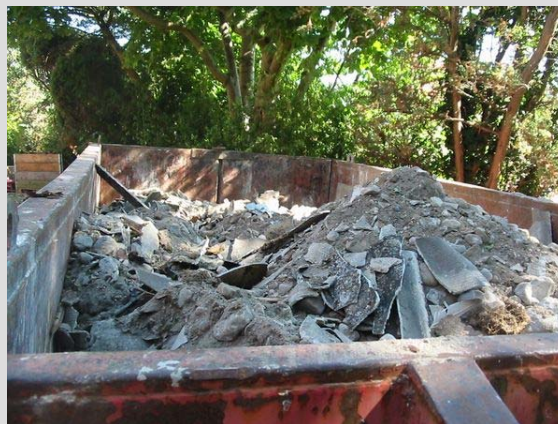
Figur 14

- Figur 14: Container med knækkede og knuste stykker af asbesteternit
 - Figur 15: Den ene side af bygningens tag er nedtaget. Der er mange knækkede og knuste asbesteternitstykker på loftrumets etagedæk. Den ansatte færdes og arbejder på dette etagedæk.

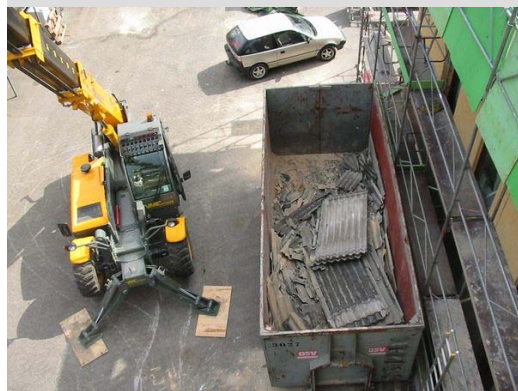
Figur 16

- Figur 16: Container, hvori bølgeeternitplader bliver vippet / dumpet ned
 - Figur 17: Container med knuste og knækkede eternitskifferstykker, der er smidt ned gennem affaldsskakten.

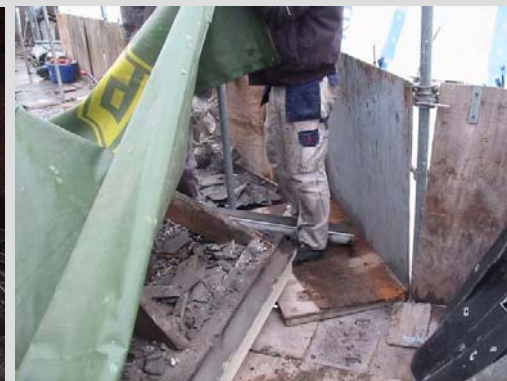
Figur 18

- Figur 18: Knuste og knækkede eternitskifferstykker på tagkonstruktionen samt meget asbeststøv i arbejdsområdet.
 - Figur 19: Asbestholdige komponenter i elektrisk højspændingsudstyr.

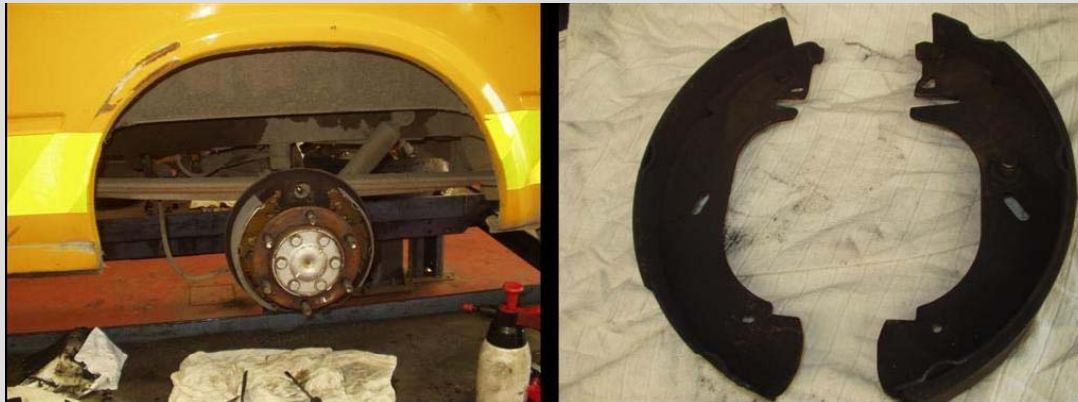
Figur 20

- Figur 20: Asbest i bremsebakker i lastbil.

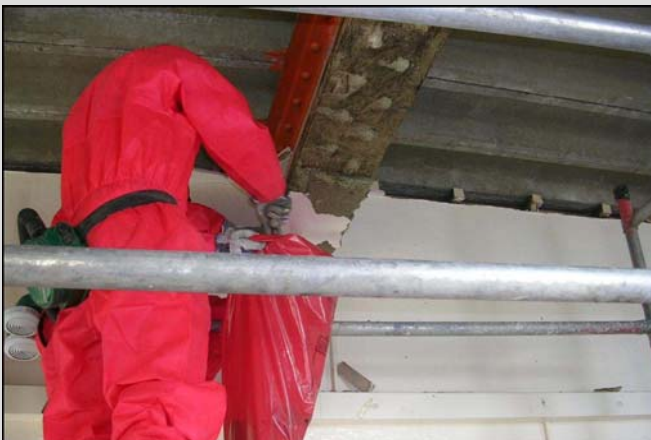
Anbringelse af affald i sække i umiddelbar nærhed af stedet, hvor asbesten fjernes, for at undgå spredning og minimere udsættelse

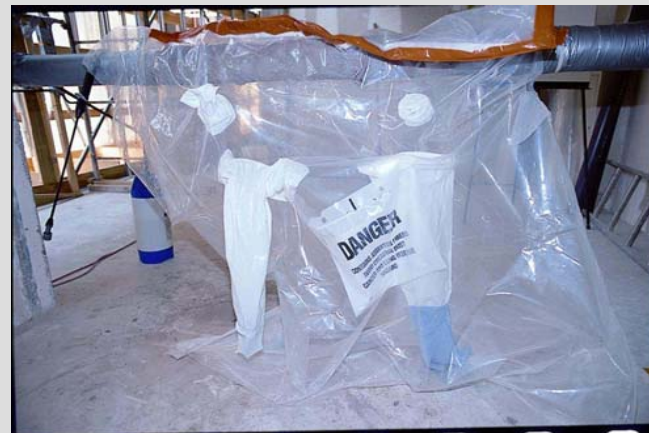
Handskeposer anvendt til kontrolleret fjernelse af asbestisolering

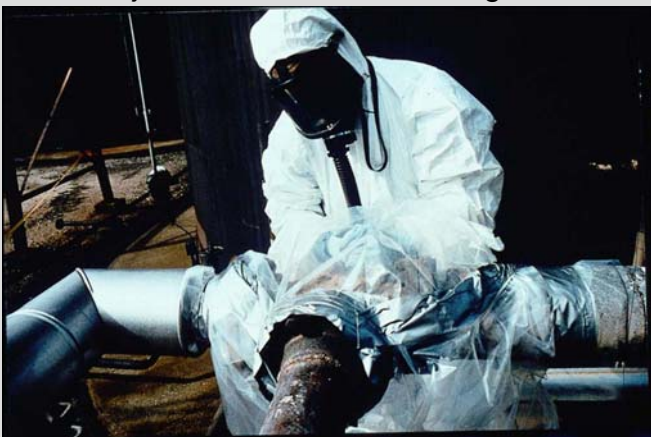
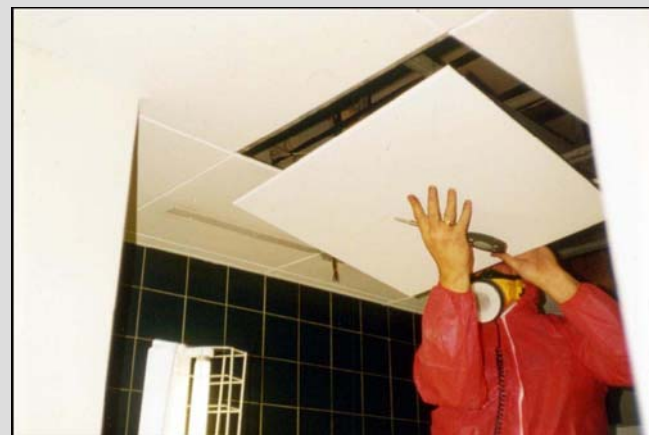
Forsigtig nedtagning af asbestplader

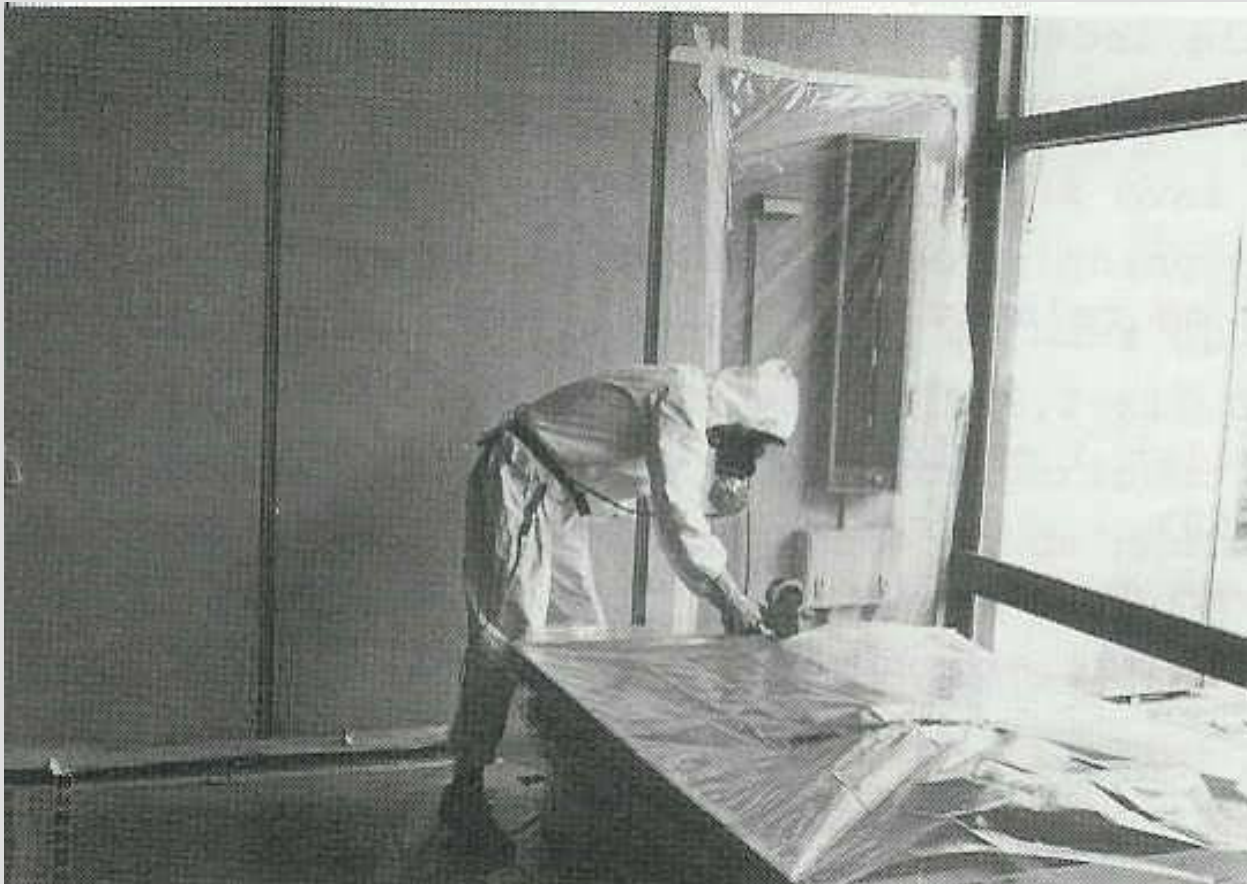
Indpakning af asbestloftsplader efter nedtagning

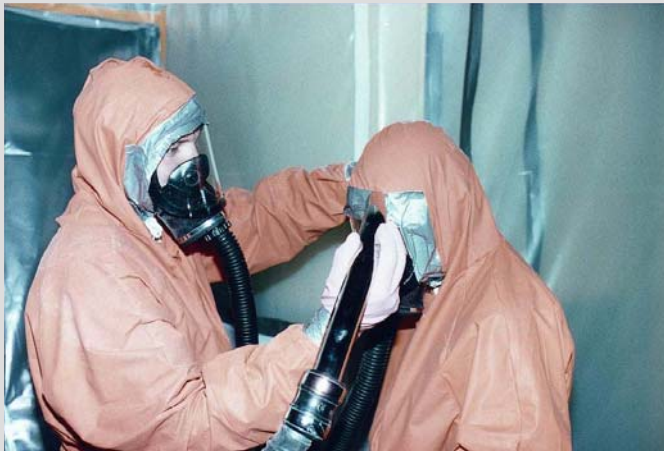
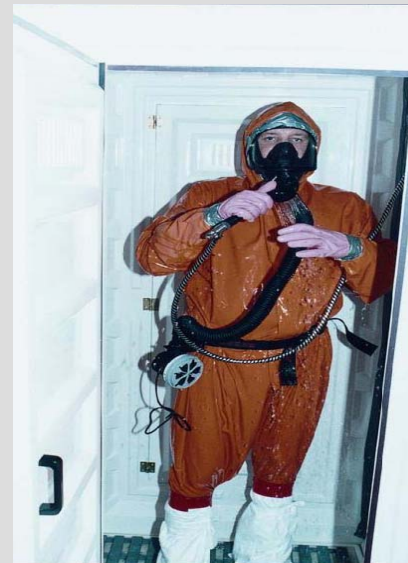
Anvendelse af støvsuger til fjernelse af asbestforurening

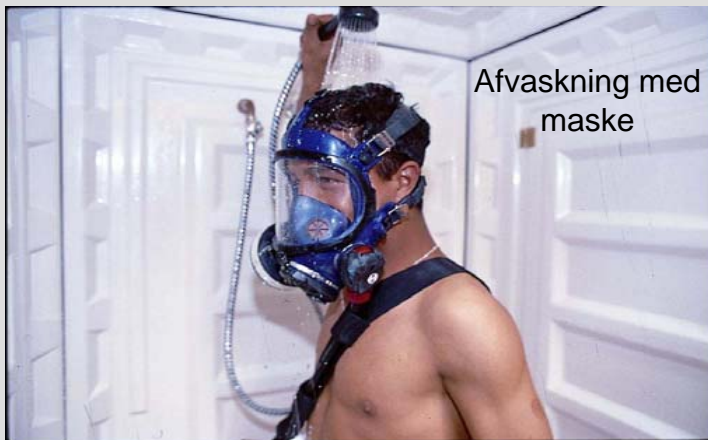
Mobil dekontamineringsenhed (skurvogn)
