## **SALTSKADER PÅ MURVÆRK**

### **Indledning**

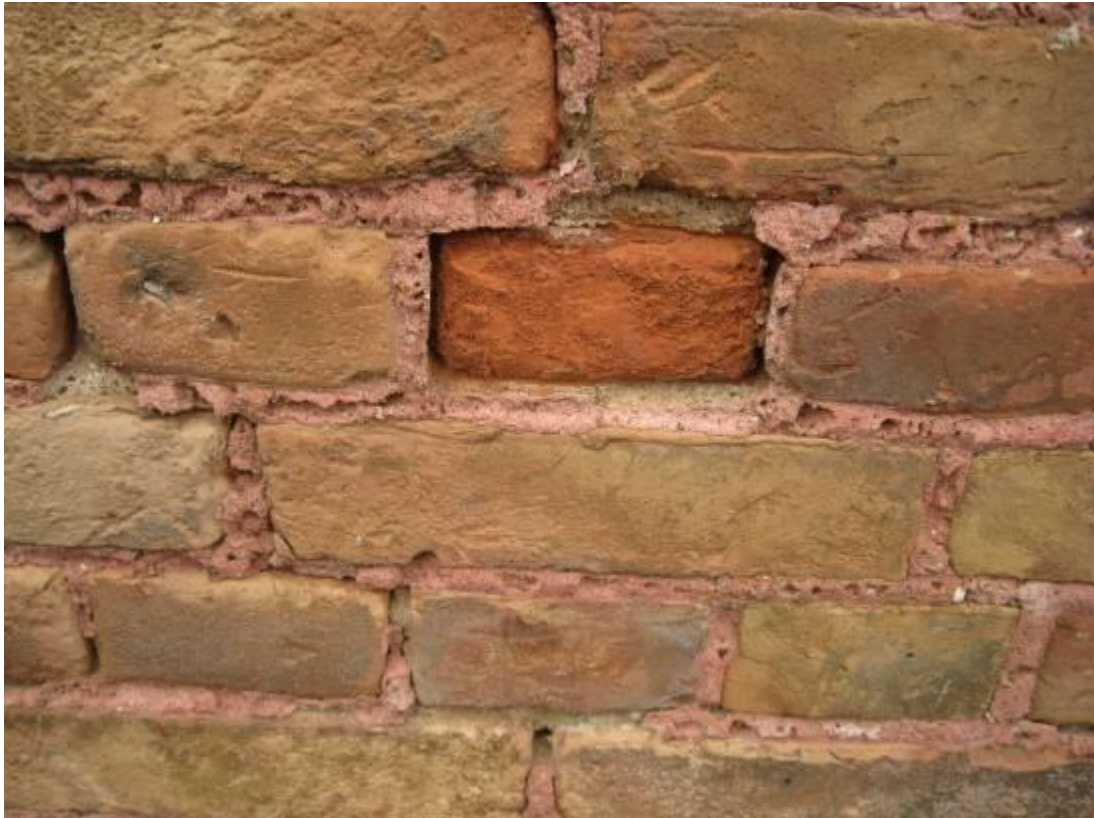
## Eksempel A

### Rødt tegl forvitrer i stald

I staldmurværk finder man ofte meget store mængder salte. Det er nitrater, der stammer fra husdyrene.

I dette tilfælde er stalden fra 1897 på en mindre østjyskherregård, så godt 100 års nitratproduktion er vandret op i murværket med den opstigende grundfugt. Men der har ligget en herregård på stedet, i hvert fald siden 1424, så der kan være ophobet meget mere nitrat i jorden, som kan komme op med opstigende grundfugt.

Murværket er opmuret i ren kalkmørtel og fuget med en indfarvet bastardmørtel (kalkcementmørtel). Så fugt og salte vil blive koncentreret i teglstenene og i fugemørtlen.

Man ser da også forvitring af teglsten, men kun de røde. Og man ser forvitring af fugemørtel men ikke af den svagere muremørtel.

*Eksempel: A.*

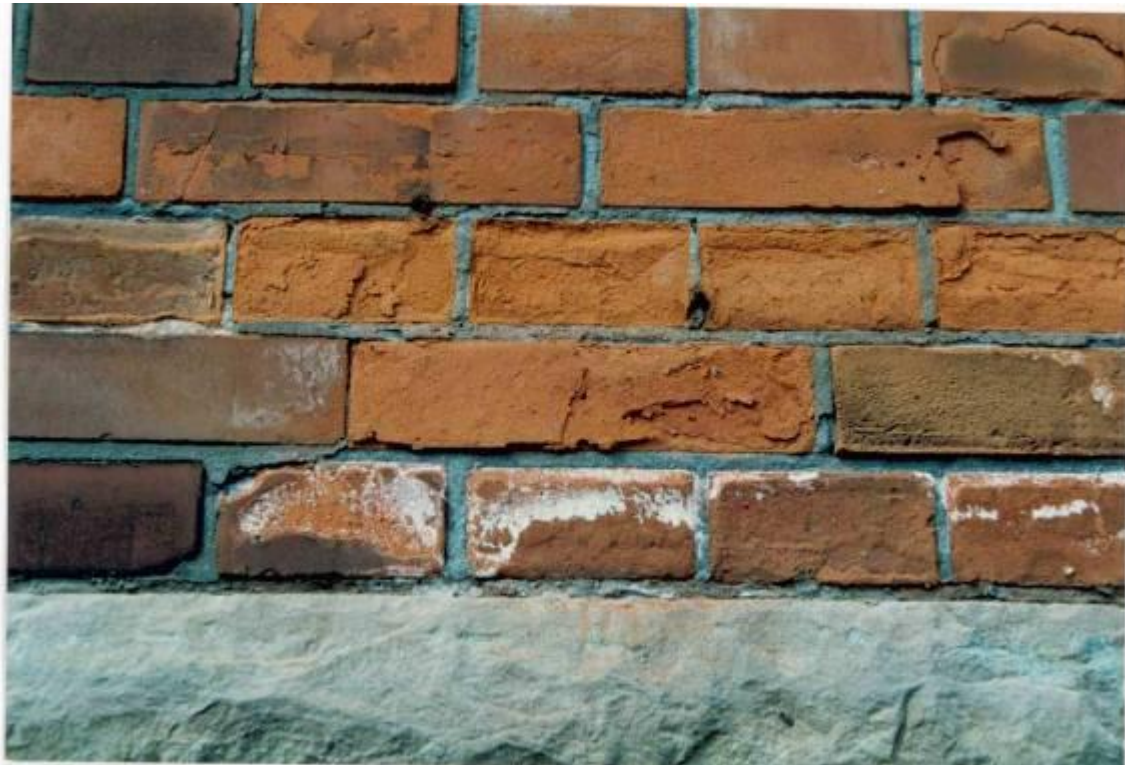
## Eksempel B

### 100 års saltlagring

Omfattende saltskader ses ofte i bygninger, hvor der har været anvendt eller oplagret store mængder salt. Typiske eksempler er pakhuse, mejerier og svømmehaller.

Her ses murværk fra et pakhus på over 100 år i Københavns Frihavn. I et pakhus kan der være tale om mange slags salte, ikke bare natriumchlorid, men også f.eks. forskellige typer kunstgødning.

Saltene medfører misfarvninger, udblomstringer og forvitring, især af de røde teglsten og den cementholdige fugemørtel.

Pakhusene stod for nedrivning, og man overvejede at genanvende teglstenene i nyt murværk. Men det ny murværk ville blot have arvet saltproblemerne.

*Eksempel: B, F, H, J.*

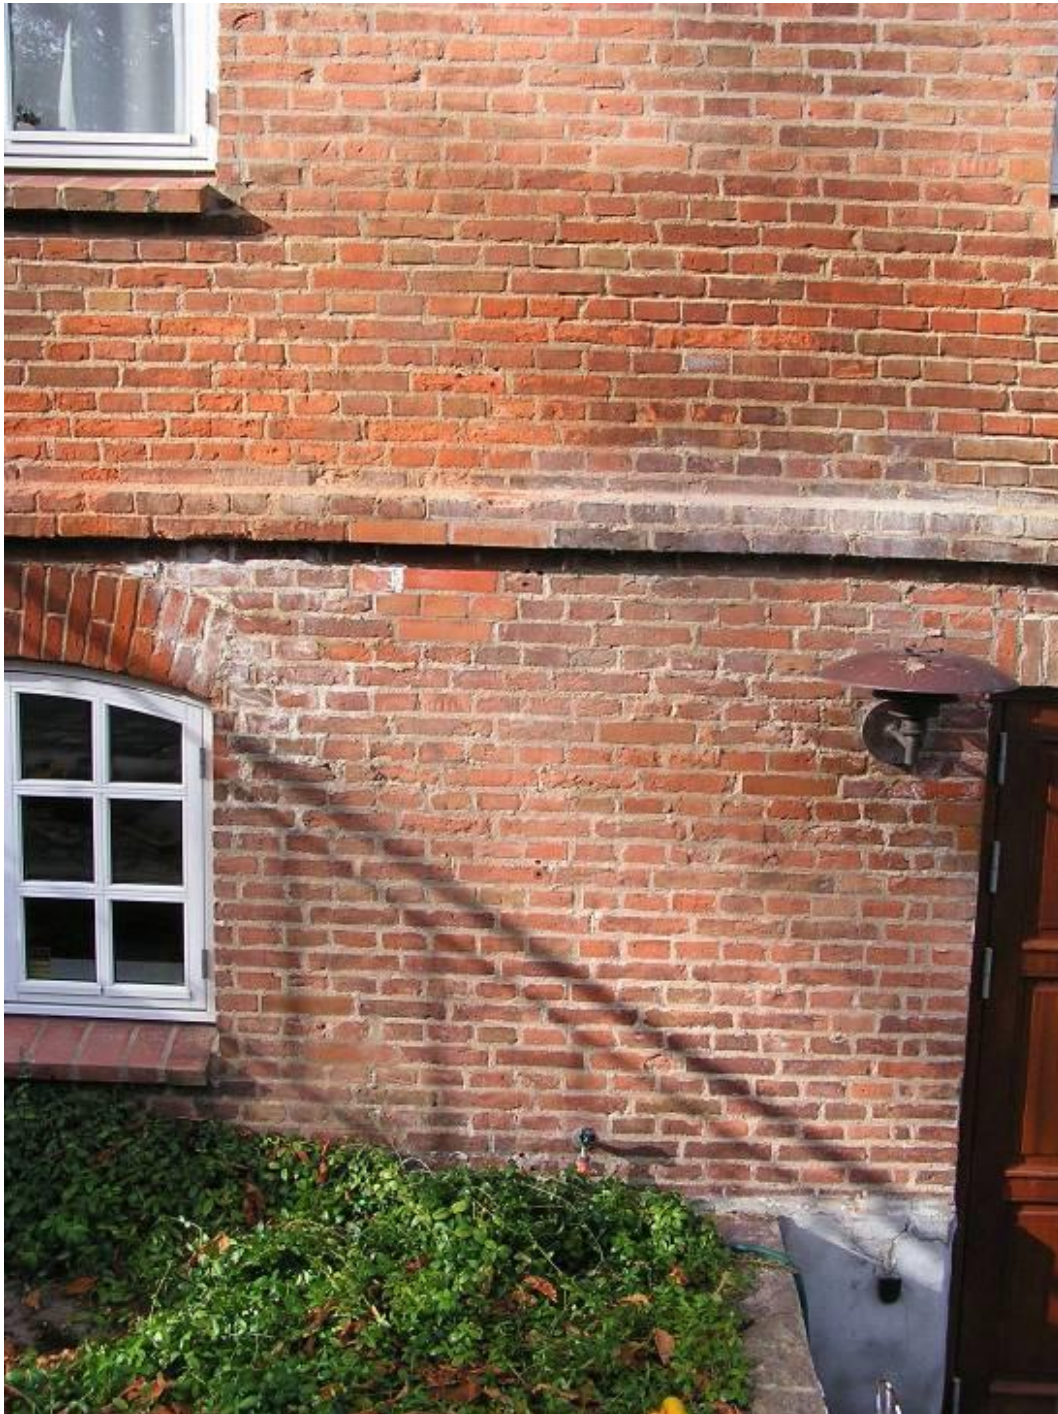
## Eksempel C

### Saltskader efter renovering

Renovering foretages ofte pga. fugt- og saltproblemer, men det er ikke det samme som at de dermed bliver løst. Det kan faktisk ske, at de forværres.

I dette tilfælde er en bygning fra midten af 1800-tallet blevet renoveret. I soklen, som er i rødt murværk, er der injiceret en boremørtel for at standse opstigende grundfugt. Facaderne er blevet omfugtet med en kalkcementmørtel eller en hydraulisk kalkmørtel.

Den opstigende grundfugt er ikke blevet standset. Den når nu op i flere meters højde via det oprindelige murværk med kalkmørtel. Mere tætte fuger tvinger den måske længere op. Der ses forvitring af både tegl og fugemørtel, hvor fugten når til, og saltene udfældes. Omfugningsmørtlen vil pga. sammensætningen tiltrække fugt og salte, få dårlige hærdningsbetingelser og dermed være udsat for forvitring.

Ved soklen ses kraftige udfældninger af natriumsulfat. De kan komme fra undergrunden med den opstigende grundfugt, fra murværksmaterialerne, men injiceringsmidlet er også en mulig kilde.

*Eksempel: C, E, H, J.*

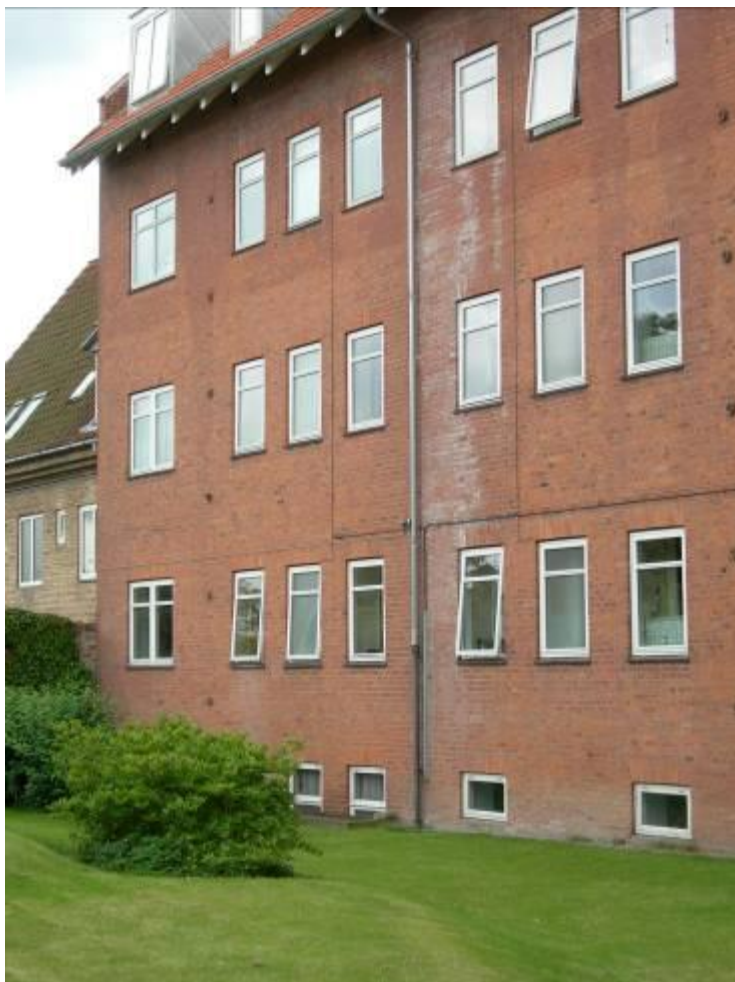
## Eksempel D

### Forsinket mursalpeter

Rødt dansk tegl vil normalt have et meget lavt saltindhold, i hvert fald hvis det er nyt. Men undersøgelser viser, at det ikke altid har været sådan.

Der er tale om en nordfacade på en boligblok fra 1947. I forbindelse med renovering af taget blev store vandmængder ledt ned over murværket. Herefter ses både lyse og mørke misfarvninger.

Analyser viser, at misfarvningerne består af gips (calciumsulfat). Analyser viser også, at det røde teglmateriale indeholder ca. 5 gange så meget sulfat som nutidigt rødt tegl. Det høje sulfatindhold i tidligere tiders rødt tegl må skyldes brændingsprocessen, især brændstoffet: kul eller olie som kunne være stærkt svovlholdigt. Ved forbrændingen dannes svovldioxid eller svovltrioxid, som reagerer videre med teglmaterialet til sulfat. Det nuværende brændstof på teglværkerne – naturgas – indeholder ikke svovl. Når murværket udsættes for vand, opløses sulfater og de udfældes, hvor vandet fordamper på murværkets synsflader, oftest på syd- og vestfacader, der er mest

vandbelastede. Fænomenet kendes under navnet ”mursalpeter”, selv om det er sulfater. Normalt forsvinder ”mursalpeter” af sig selv i løbet af kort tid.

Her er der tale om en nordfacade. At gipsen først fremkommer nu efter mere end 60 år skyldes givetvis, at denne nordfacade med det store udhæng aldrig har været vandbelastet, før taget blev renoveret.

*Eksempel: D, G, J.*

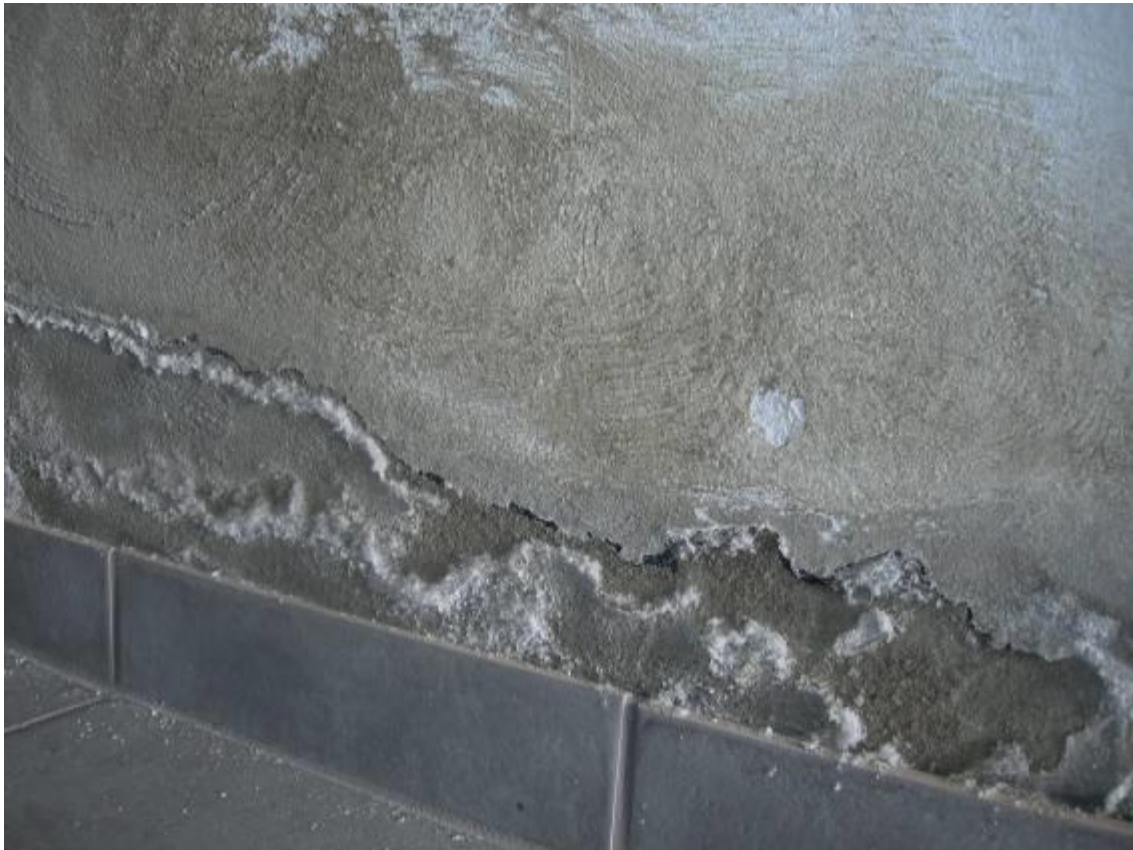
## Eksempel E

### Salt i kældervægge

På kældervægge er saltudfældninger meget almindelige. Ofte har saltene karakter af uld, der vokser på overfladen. Af og til forvitrer især puds omkring udfældningerne. Kemiske analyser viser, at saltet normalt er natriumsulfat.

Her er kælderen fra 1970. Salt vandrer opad med den opstigende grundfugt. Der er pudset med en kalkcementmørtel, så det er sandsynligt, at en stor del af transporten sker i pudslaget. Men fugten når ikke langt. Lige over fliserne fordamper vandet, og saltene fælder ud. Fugtmålinger i udfældningszonen viser normalt 2 – 4 % fugt i murværket.

Saltene kan komme med den opstigende grundfugt, de kan stamme fra byggematerialerne, og her måske endog fra en kemisk injicering, der skulle stoppe fugten, men ikke rigtigt virkede.

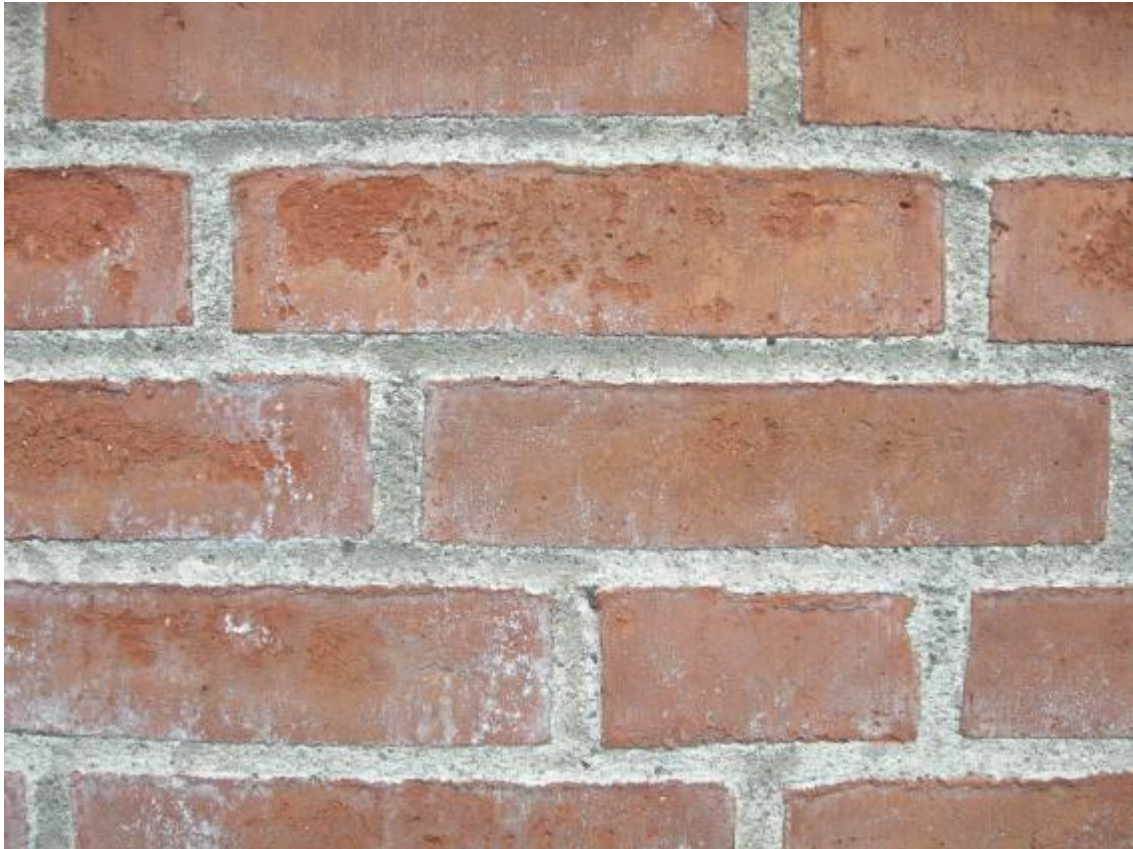
## Eksempel G

### GIPS – MISFARVNING OG FORVITRING

Gips (calciumsulfat) giver normalt mørke misfarvninger, af til også hvide, og i sjældne tilfælde ser man også forvittringer af tegloverflader.

Her er der tale om et tiårigt parcelhus i rosé blødstøgne teglsten. Der ses både mørke og lyse gipsmisfarvninger samt forvittringer af de rosé tegloverflader.

Fugtmålinger viser, at lyse misfarvninger og forvittringer forekommer på stenene med de højeste vandindhold. I sten uden misfarvninger eller forvittringer er vandindholdet minimalt.

Bag formuren var isoleringen fugtig. Det viste sig, at der fra undertaget blev ledt vand ned på formurens bagside.

Dette vand har opløst teglstenenes gipsindhold på sin vej ud mod stenenes synsflader. Her er gipsen udfældet. Og udfældningerne har altså været så kraftige, at de har kunnet forårsage ikke blot misfarvninger, men ligefrem forvittringer.

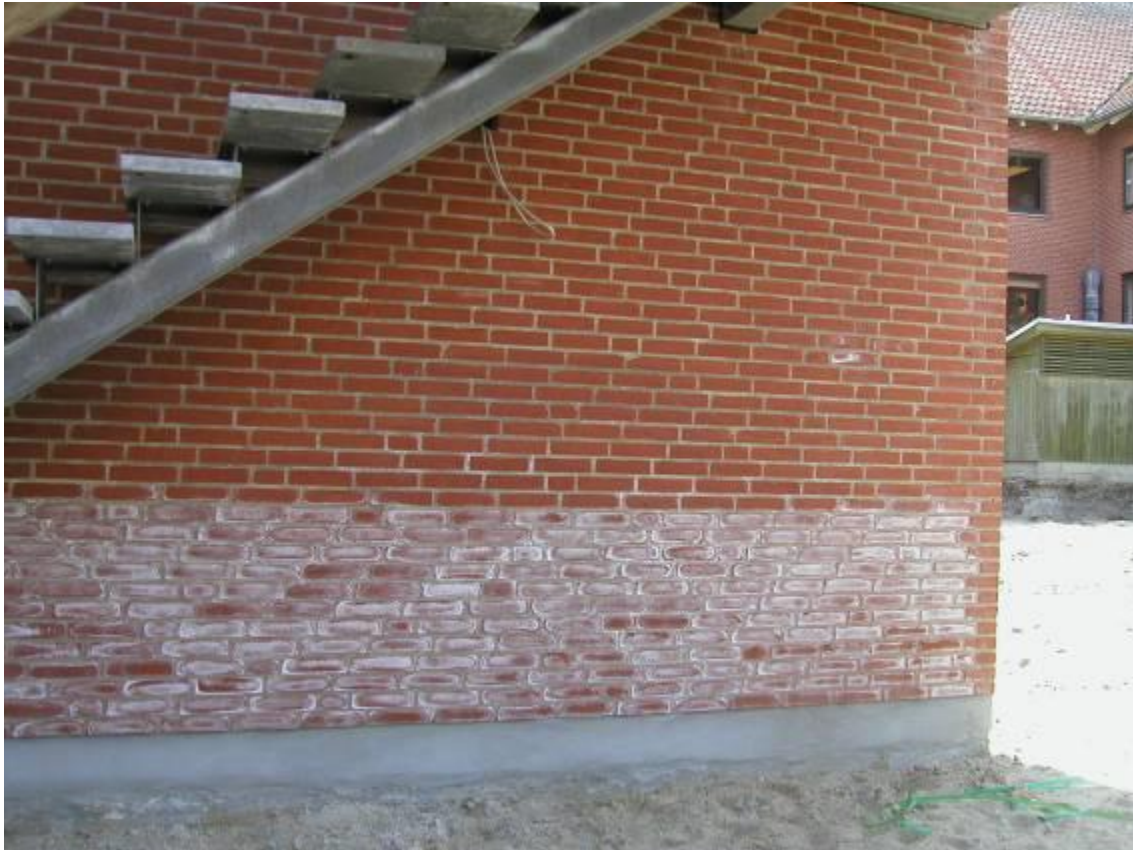
## Eksempel H

### Oversvømmelse af nyt murværk

I Danmark er der aldrig langt til havet, højst ca. 50 km. Salt fra havet er derfor mange steder en evig kilde til problemer i murværk. Luftbåret salt (havgus) er nok det største problem, men også oversvømmelser har deres virkning.

Her er der tale om helt nyopført murværk i en by ved Limfjorden. Få måneder efter opmuringen blev store dele af byen – herunder denne bygning – oversvømmet. Saltudfældningerne viser tydeligt, hvor højt fjorden nåede.

Kemisk analyse af det udfældede saltmateriale viste:

Det ses, at en dominerende del af saltmaterialet er natriumchlorid, som må stamme fra fjordvandet. Men en meget stor del er natrium og kaliumsulfat, som må stamme fra byggematerialerne, altså det der ofte betegnes som ”mursalpeter”. Da der her er rødt tegl, er mørtlens cementindhold givetvis den vigtigste kilde. Men det er fjordvandet, der har opløst sulfaterne og afsat dem på murværkets overflade.

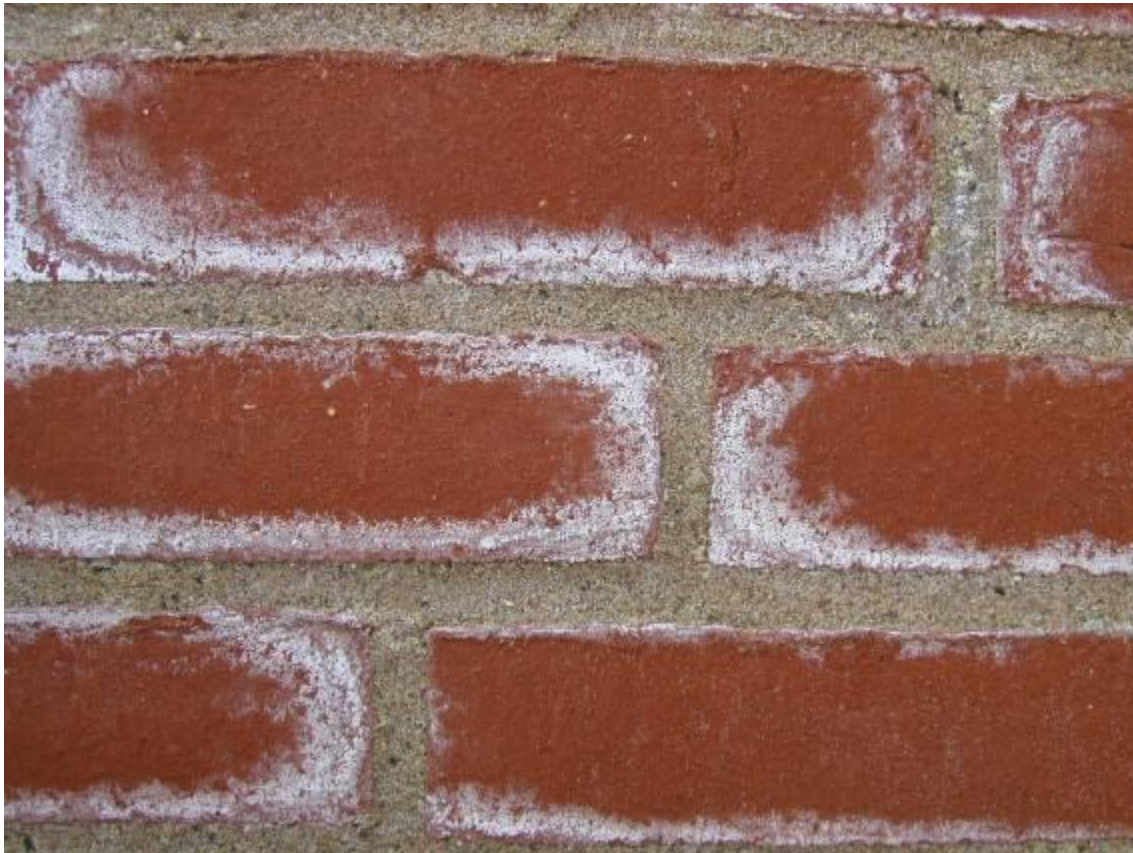
Lidt tættere på ses at saltudfældningerne for en stor del kan ligge langs kanten af teglstenene. Det antyder at en del kan komme fra mørtelfugerne.

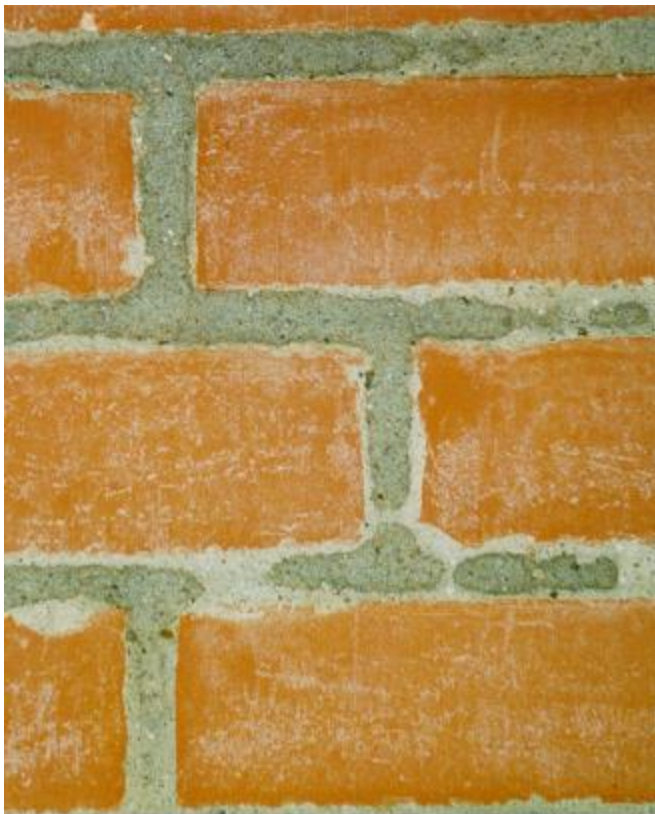
## Eksempel I

### Afsyring og fugeforvitring

Når murværk afsyres reagerer syren med kalk, og der dannes calciumsalte. Når saltsyre reagerer med kalk, dannes saltet calciumchlorid. Dette salt er stærkt hygroskopisk, og det kan danne komplicerede forbindelser med uhærdnet kalk. Det kan være årsag til både misfarvning og forvitring.

Umiddelbart efter en kraftig afsyring med saltsyre ses mørke felter midt på fugerne. Phenolphthaleintest giver rød reaktion netop i de mørke felter. Det viser, at mørtlen her ikke er færdighærdnet.

*Eksempel: I*

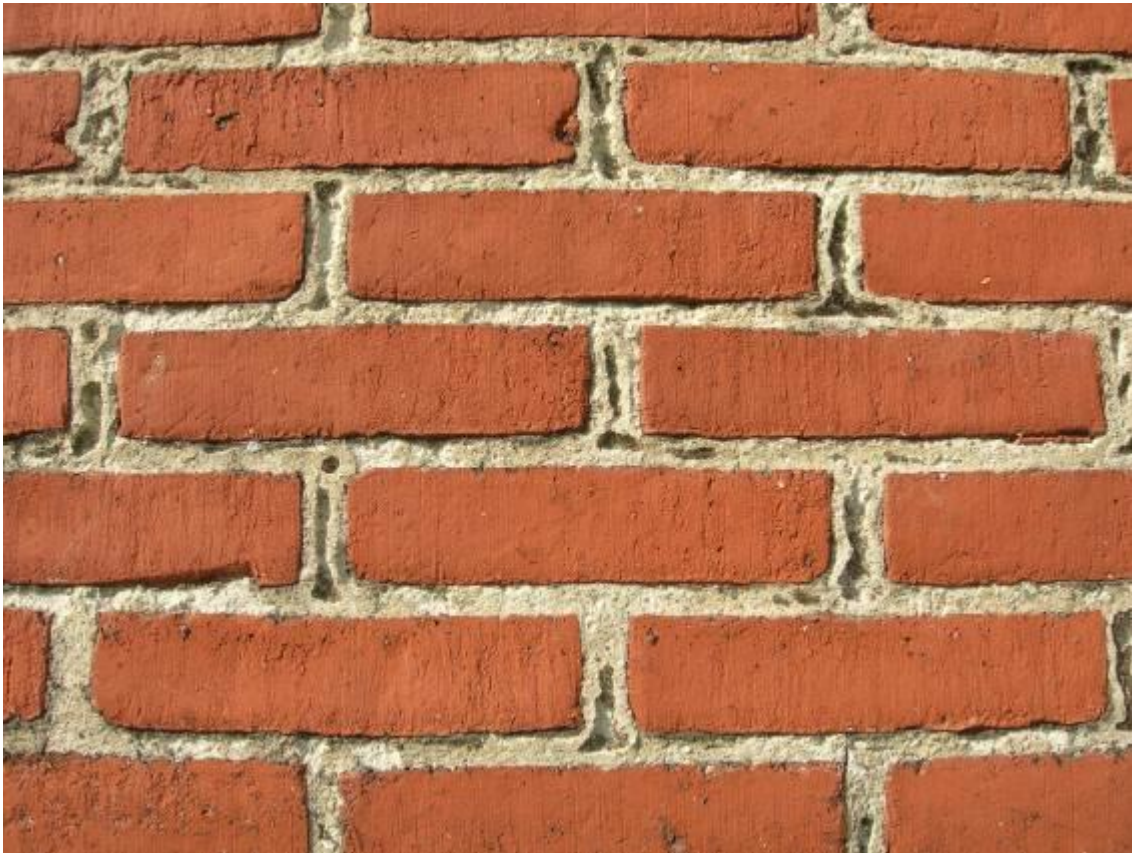
I værste tilfælde forvitrer mørtlen bag de mørke felter. I dette tilfælde er der tale om fritstående 30-årigt murværk, der er omfuget Kraftig afsyring, dårlig afdækning og frost har i fællesskab fremkaldt forvittringerne.

Calciumchlorid er meget opløseligt, allerede ved ca. 25 % luftfugtighed opløses det, så man ser i praksis aldrig udfældet ren calciumchlorid. Det er saltets reaktivitet, der gør det kritisk.

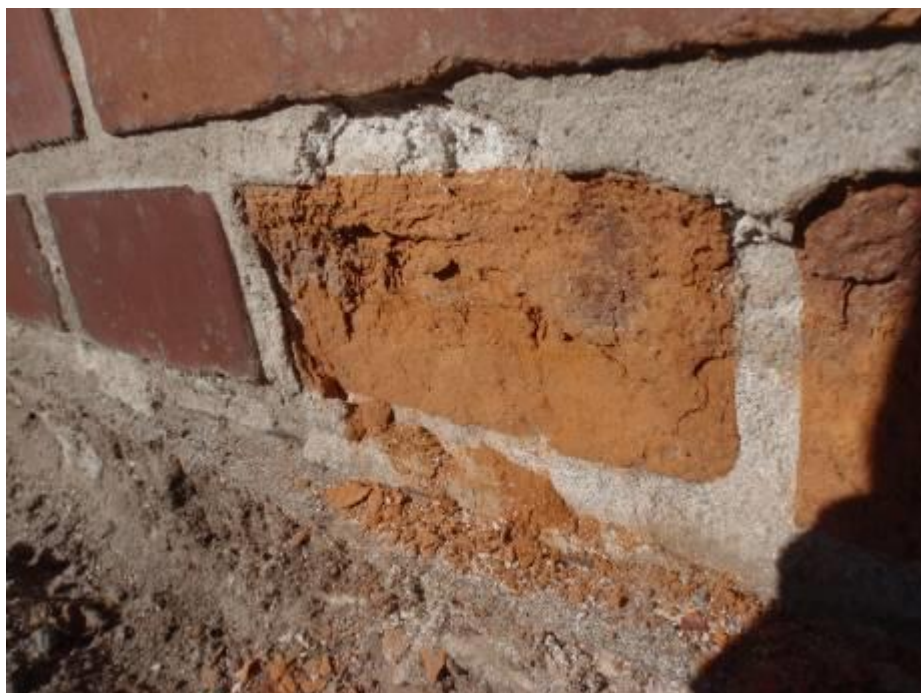
## Eksempel J

### Salt fra tegl og mørtel

I ældre rødt murværk vil man ofte se, at stenenes farve varierer fra lys rød til mørk rødbrun. Det skyldes, at stenene under brændingen i ringovnen har nået forskellige toptemperaturer.

Man vil ofte se at de lyseste røde sten forvitrer.

På billedet ses murværk fra 1951. Ud fra farven kan brændingstemperaturen på de lyseste sten anslås til 850° C, mens de mørkeste sten har været oppe på m 1050° C.

Saltindholdet i en forvitrende lys teglsten blev bestemt

Der er altså tale om flere forskellige salte, og der må være mere end én kilde. Men meget tyder på, at de kommer fra selve murværksmaterialerne. Natrium og chlorid kunne her stamme fra søsandet i muremørtlen.

Andre saltkomponenter – især sulfater - stammer sandsynligvis fra selve teglbrændingsprocessen. I ovnen fordamper salte ved høj temperatur, men fortættes ved lavere temperaturer (800 – 900° C). Derfor kan salte overføres fra de højest brændte sten til de lavest brændte. Da disse samtidig er de mest porøse og de svageste, vil de være særligt udsatte for forvitring.
