Legionella udfordringer på Vapnagård, Helsingør

- et af landets største almene boligbyggerier

Allan Pratt, Helsingør Kommune

Vapnagård, Helsingør

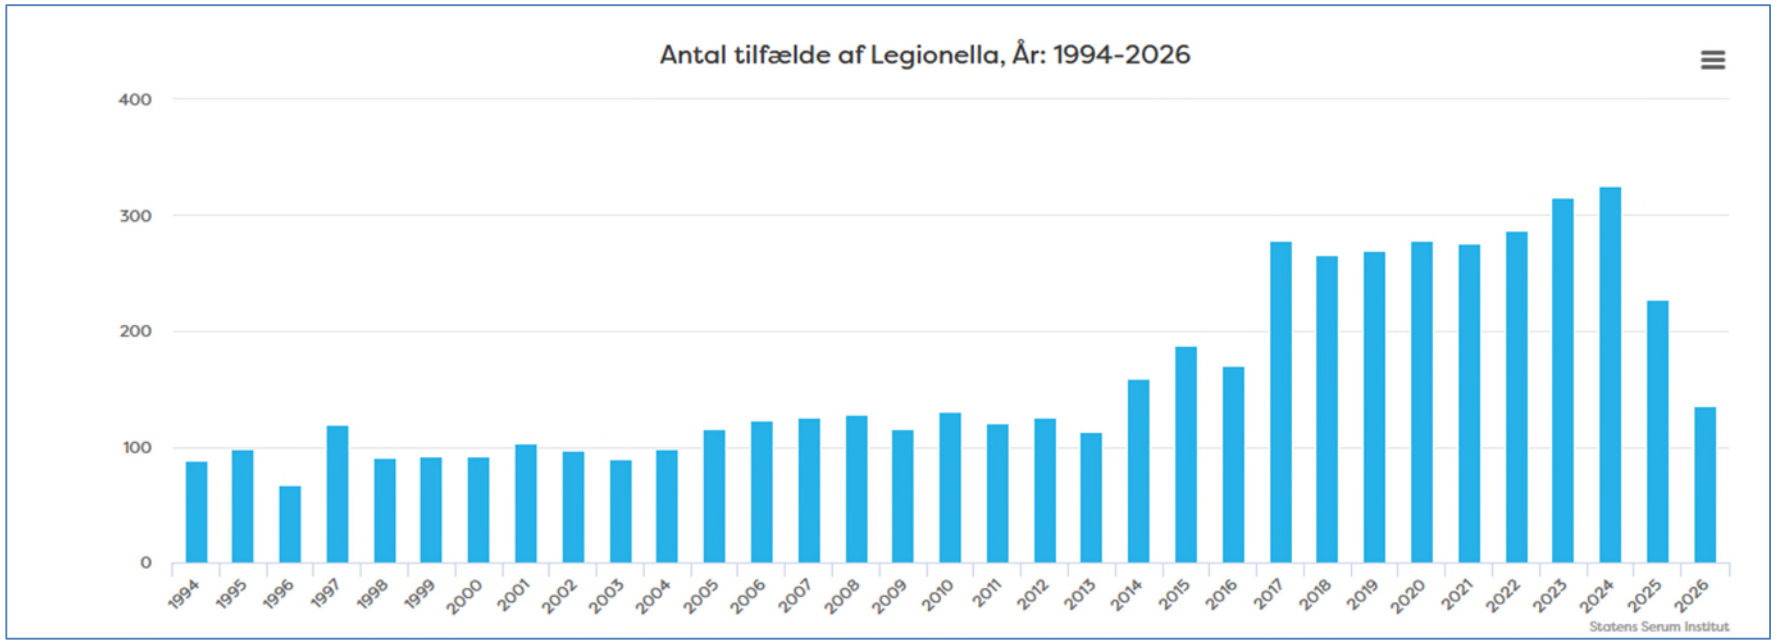
- Legionella på landsplan vs. Helsingør

20 af sagerne fra Vapnagård = 40%

.. 6% af befolkningen i kommunen

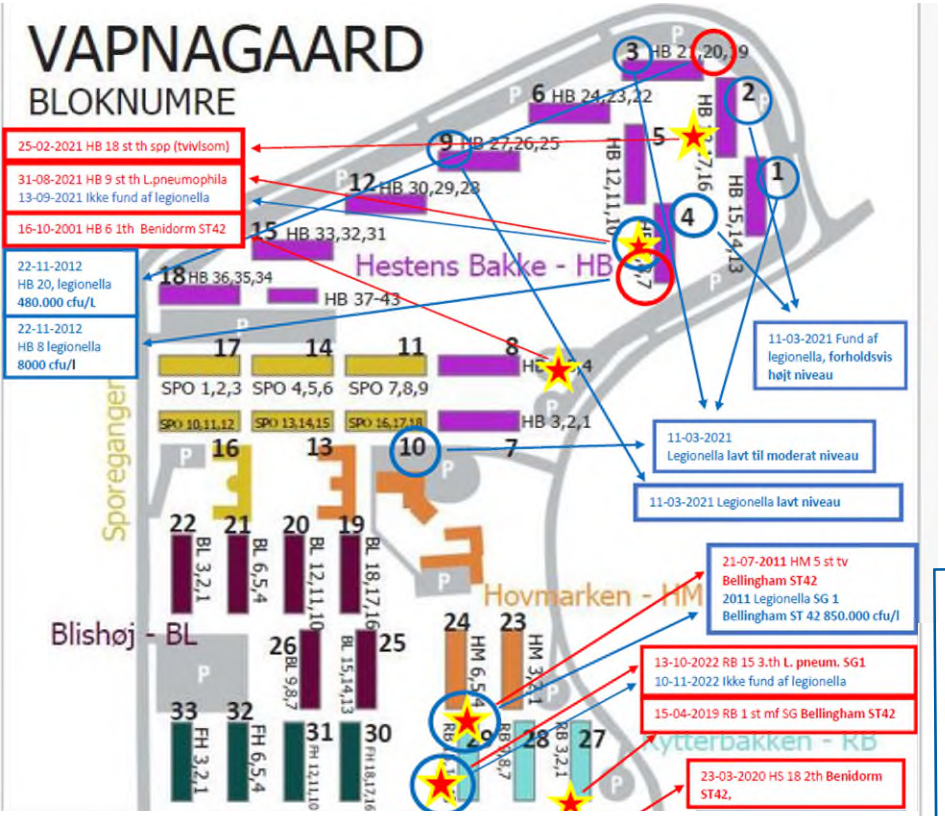
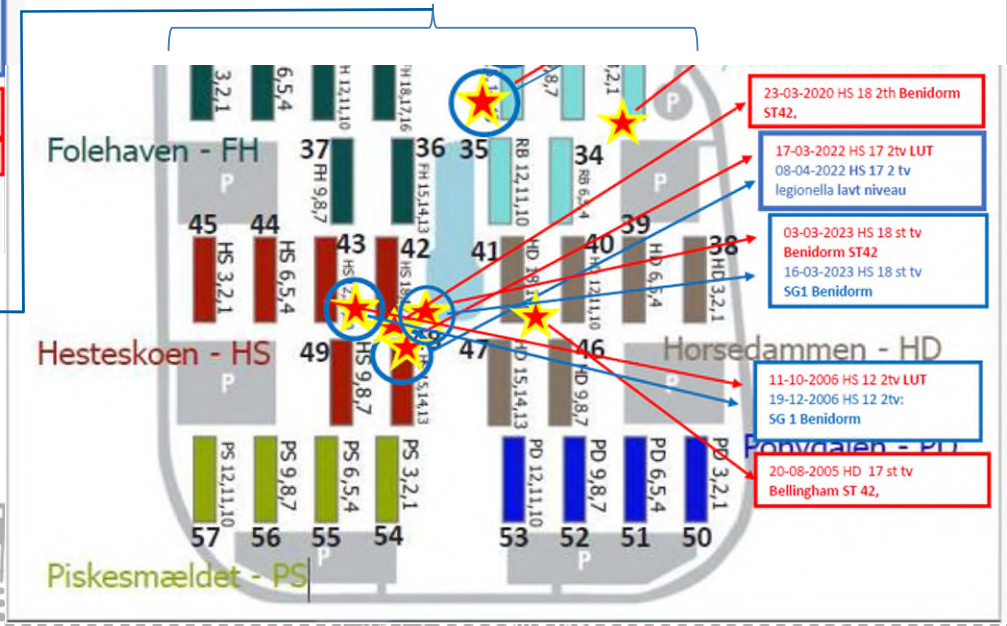
Sager / tilfælde på Vapnagård

Kilde: STPS 2024
