Fukt och vattenskador i "friska" hus

2015-08-25

Kv Ullspiran, Kiruna

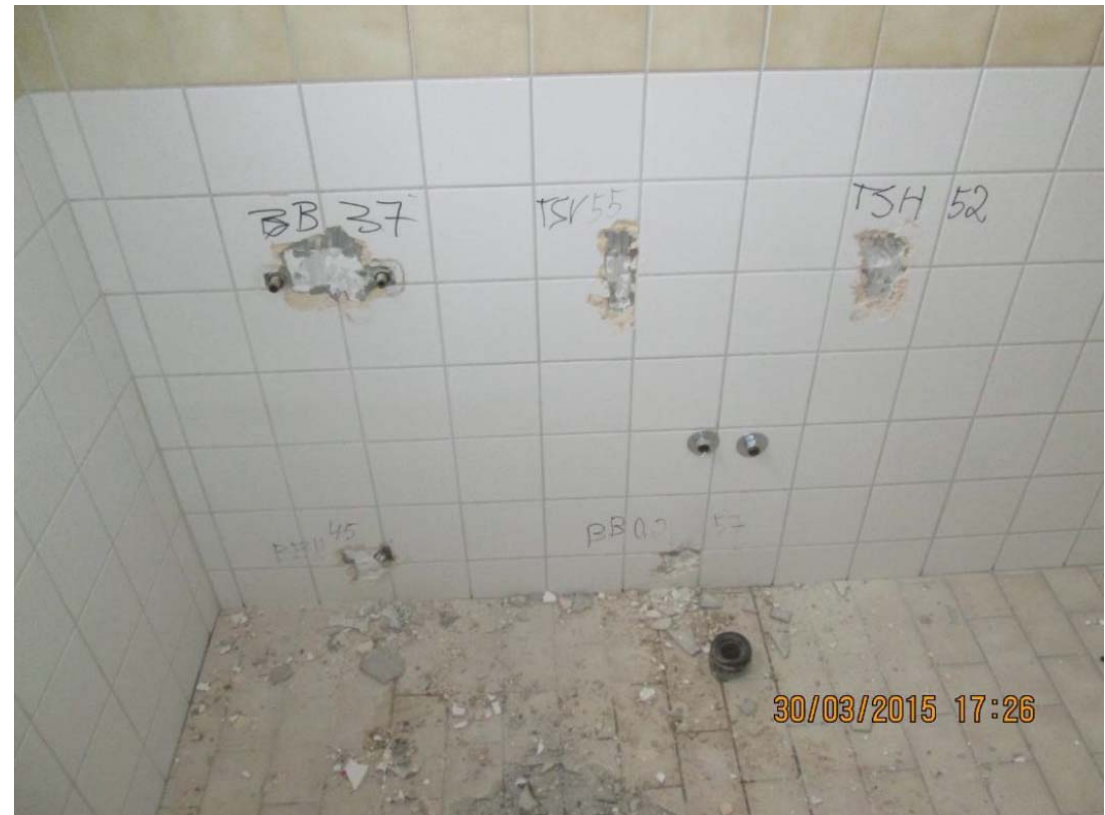
Fuktkontroll i våtrum

- Skruvhål
 - Referenspunkt, vägg ovan dörr
 - Tvättställ
 - Duschstång
 - Blandare
 - Vägg
- Golvbrunn
 - Referenspunkt, golv vid dörr.

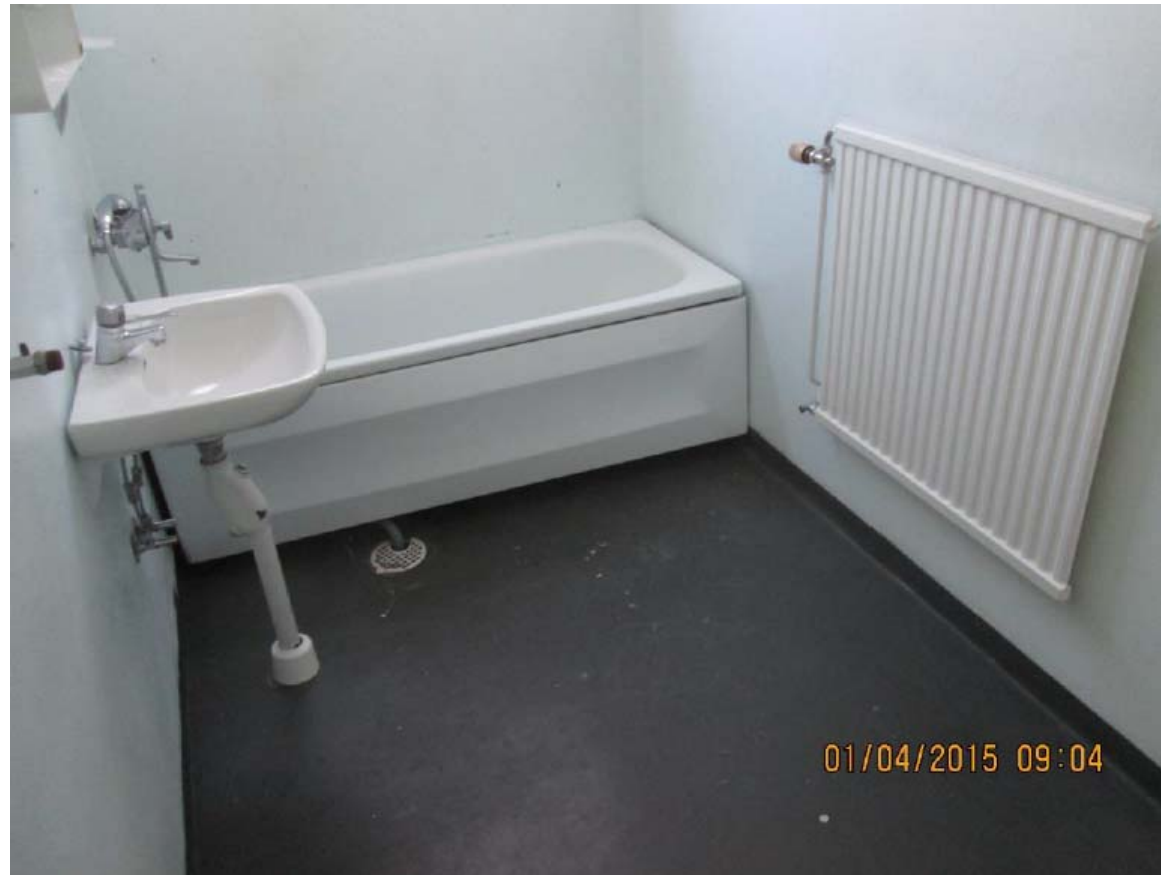
Fuktkontroll

- Originalvåtrum från 1967, 7 st.

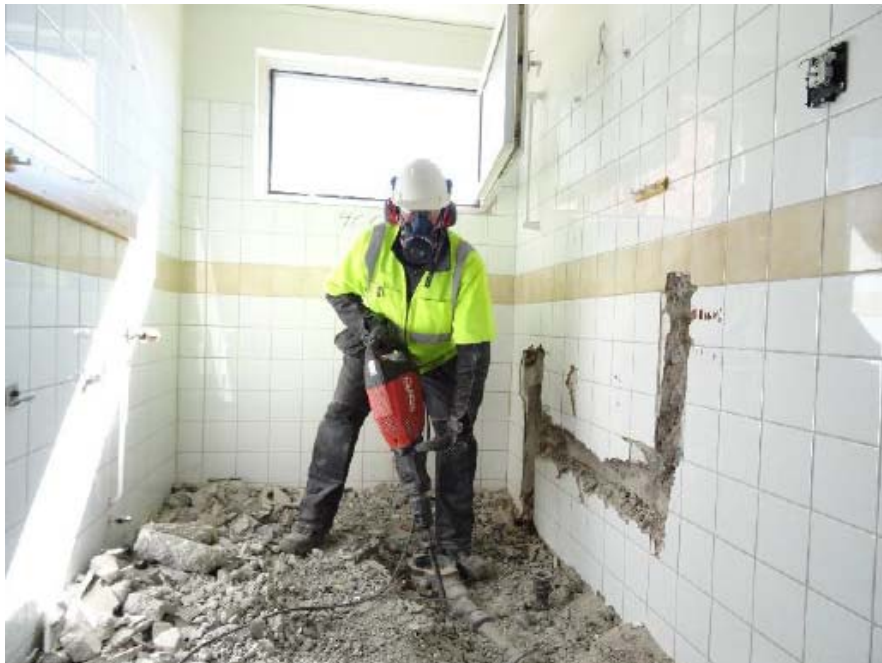
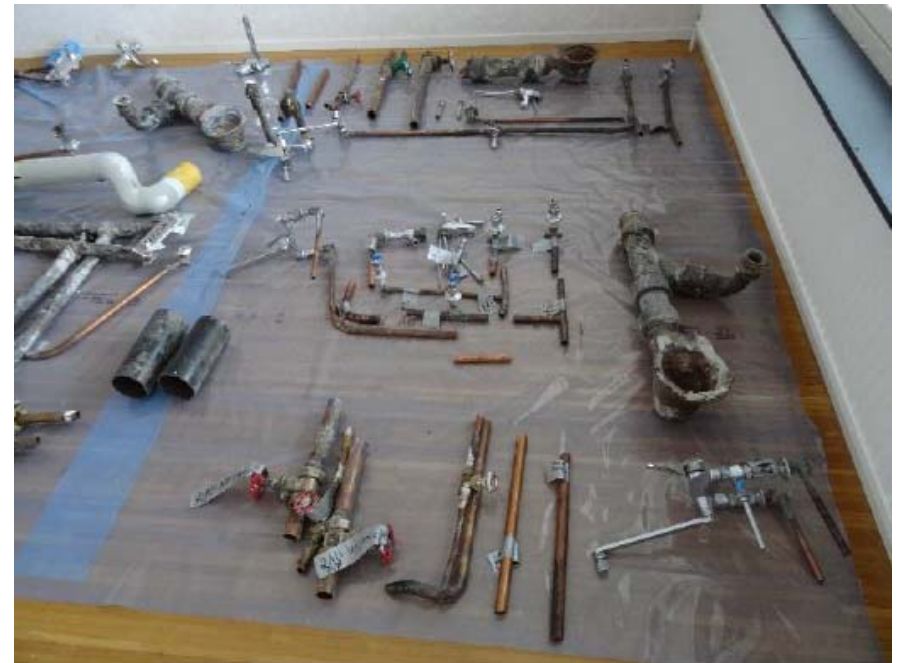
Rörkontroll i våtrum

- Provtagning i 4 våtrum från 1967
 - Tappvatten i koppar, inbyggt i betongväggar
(Tjockare godstjocklek än märkning / rör data)
 - Ingjutna golvbrunnar och spillvatten i gjutjärn.

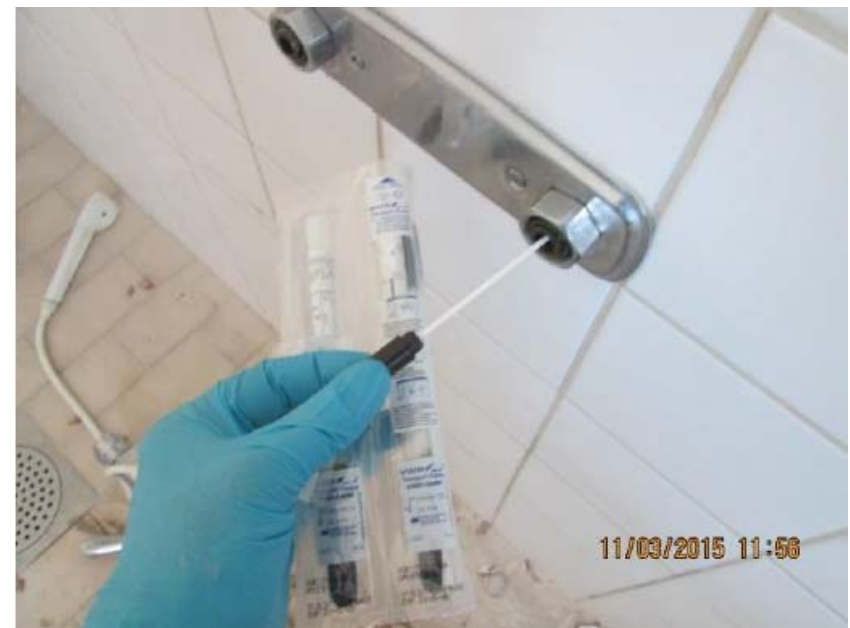
Legionellaprov

- Provställen KV och VV i lägenheter
 - 6 st huskroppar
 - 12 stycken provställen
 - längst bort i rörsystemet
 - Badkarsblandaren

- Analys av ALcontrol
- Ingen förekomst av legionella

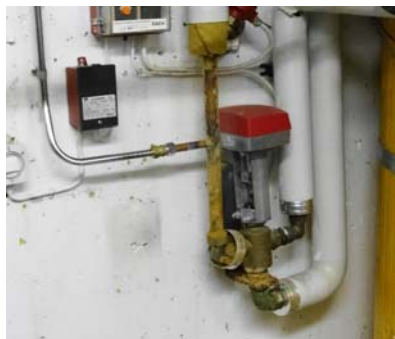
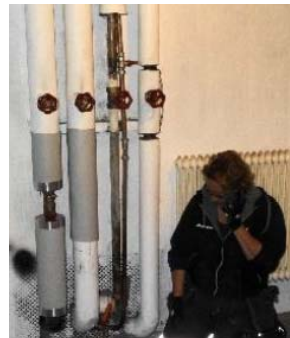
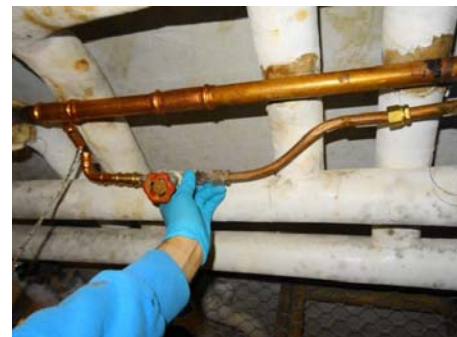
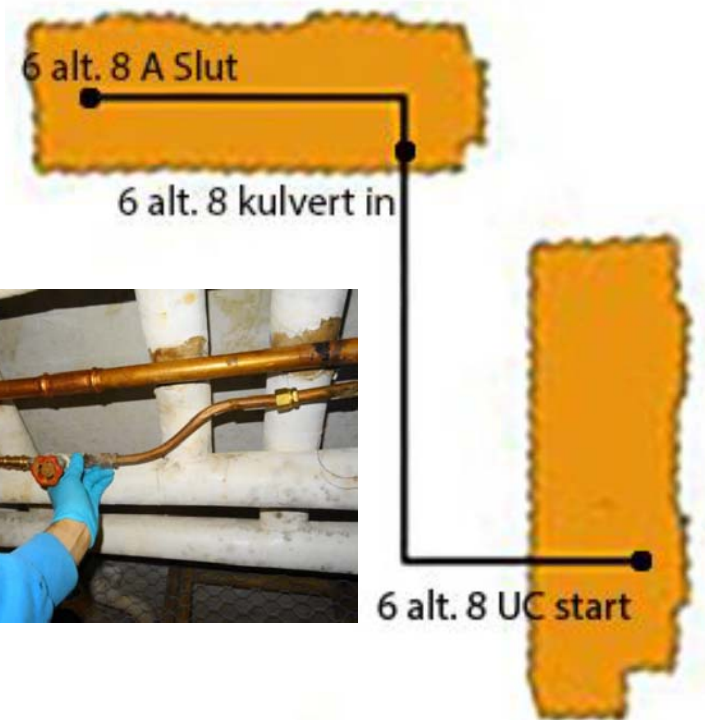
Legionellaprov

- Varmvattencirkulation

- Två hus
- Mätpunkter, inkopplingsstället mot varmvatten, inkommande i hus och UC.
- Totalt 6 prover
- Ingen förekomst av legionella
