## FUNKTIONSPROVNING AV TÄTSKIKTSYSTEM FÖR VÅTUTRYMMEN 2016

Ulf Antonsson

Research Institutes of Sweden

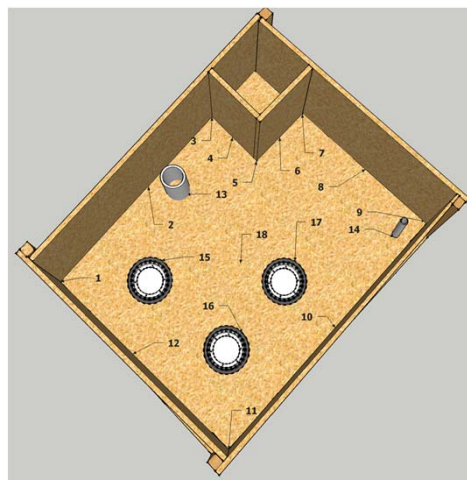
#### Inspektion vid provningen avslutande

Kontrollpunkt	Placering
1	Innerhörn
2	Golv-vägg vinkel
3	Innerhörn
4	Golv-vägg vinkel
5	Ytterhörn
6	Golv-vägg vinkel
7	Innerhörn
8	Golv-vägg vinkel
9	Innerhörn
10	Golv-vägg vinkel
11	Innerhörn
12	Golv-vägg vinkel
13	Stort avloppsrör, DN110
14	Litet avloppsrör, DN50
15	Vid Purusbrunn
16	Vid Jafobrunn
17	Vid Blücherbrunn
18	Vid mittskarv

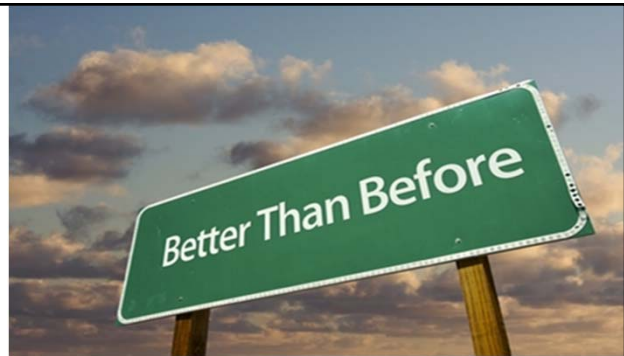
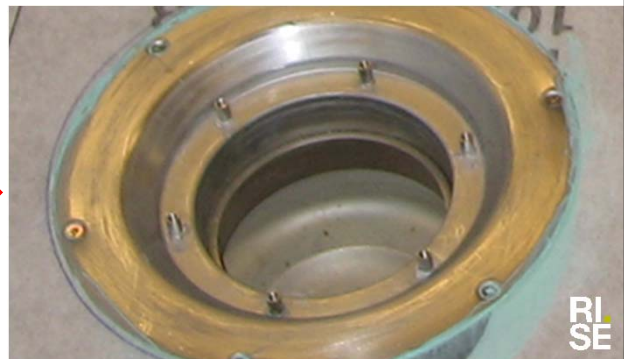
- Åtta (40 %) av de tjugo undersökta tätskiktssystemen klarade funktionsprovningen utan läckage.
- Tolv (60 %) undersökningar har resulterat i läckage. De flesta läckage är flera mindre och är lokaliserade till genomföringar av avloppsrör, skarvar och vid ytterhörn.
- Hos ett system var läckagen så omfattande att man kan tala om en **totalskada**. Här sker uppklippning av folien runt golvbrunnar
- Även tätskikt av plastmatta provades i detta projekt

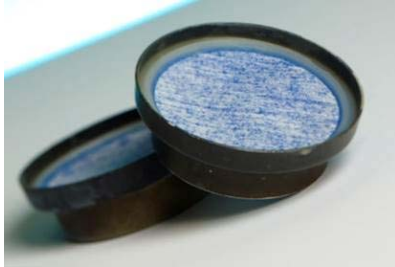
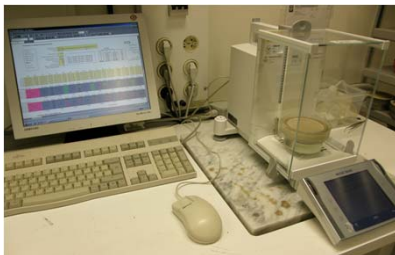
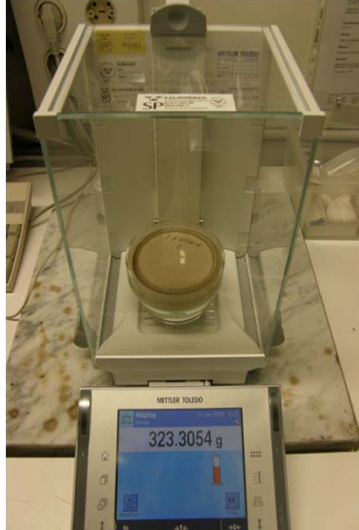
Flera tillverkare gjort förändringar i eller bytt ut sin tätskiktsfolie mot en ny.

Tunnare folier = lägre ånggenomgångsmotstånd.

De flesta folierna har ett ånggenomgångsmotstånd på mellan 3,0 och 5,0 miljoner s/m, vilket är ett högt eller mycket högt värde.

Resultat för sex tätskiktsfolier är under 2,5 miljoner s/m.

Om ett tätskikt skall användas på fuktkänsliga underlag så bör ånggenomgångsmotståndet överstiga ca 2,5 miljoner s/m. Annars kan det vara risk för fuktskador.
