K-aITan

- Undersøgelse baseret på en Kaskademodel

Projektet "K-alTAN - Kaskademodel vs. totalkontrol til eftersyn af altaner" er finansieret af Grundejernes Investeringsfond (GI), og udført af Teknologisk Institut i samarbejde med EjendomDanmark og Danske Udlejere.

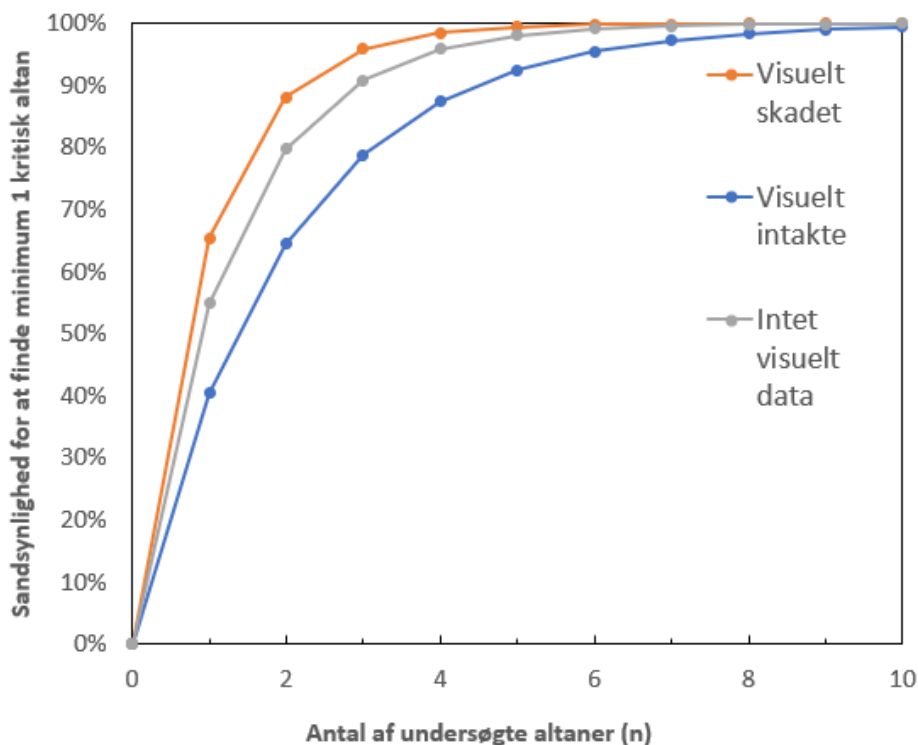
Bemærk at der i Figur 1 er taget udgangspunkt i en tærskelværdi på 5 % tæring af udliggerjernene eller herover. Dette er nødvendigvis ikke den kritiske værdi for enhver given altan. Sandsynlighederne er beregnet ud fra den binomiale fordeling, som er angivet i ligning under figur 1.

Figur 1 Sandsynligheden for at finde minimum 1 skadet altan som funktion af stikprøvestørrelsen. Grænseværdien for kritisk tæring er i beregningen valgt til >5 %. Sandsynligheder er regnet ud fra den binomiale fordeling. Bemærk at det ikke vides om 5 % tæring er kritisk for givne altaner.
