Helenevej

Adresse: Helenevej, Frederiksberg

Anlagt: 2014

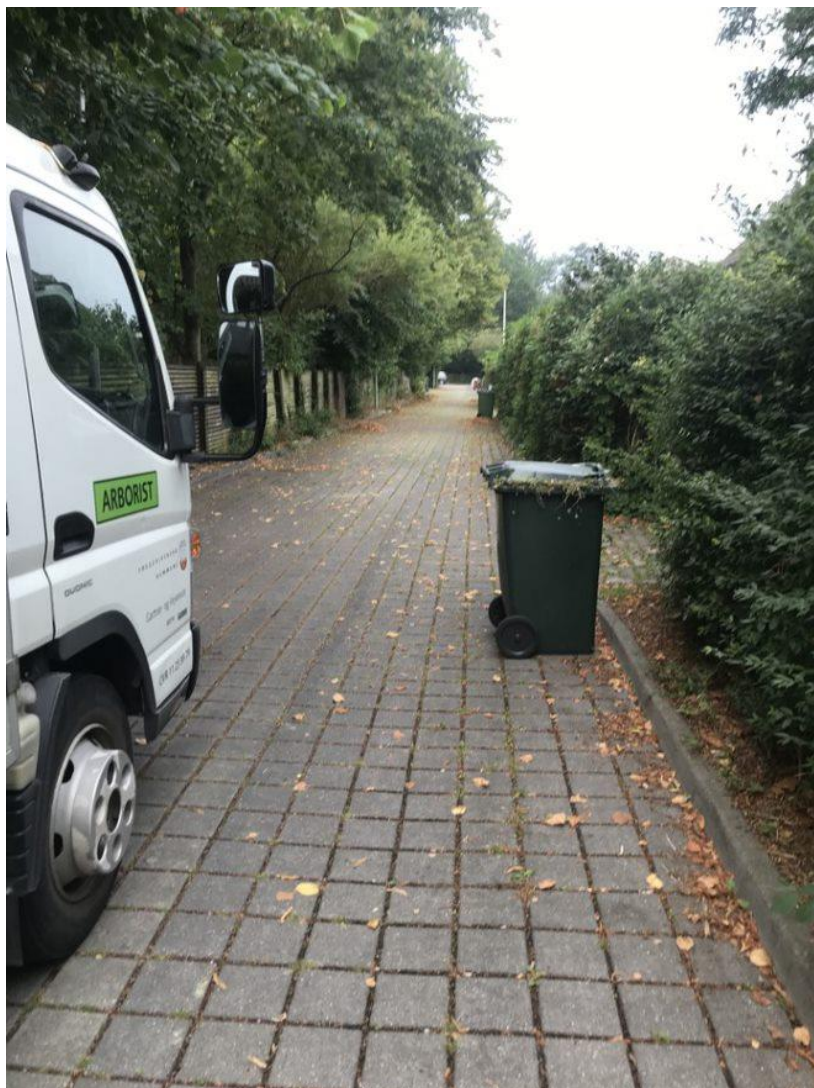
Beboerne på vejen skal være meget opmærksomme på projekter, de laver på deres ejendom. Der må for eksempel ikke lægges grus eller jord på den permeable vej. Det vil ødelægge fugerne og fjerne den permeable effekt. Dette kan over tid være et problem, når der sker udskiftning på vejen og info ikke bliver videregivet.

Erfaringerne med denne LAR-løsning vurderes værende mindre god med hensyn til:

- Generelt problem med deponering af materialer (f.eks. grus) til private byggeprojekter
