# **VURDERING OG FORBEDRING AF BRUGSVANDSINSTALLATIONER MED BASIS I RISIKOVURDERING - VÆRKTØJ OG EKSEMPLER**

Leon Steen Buhl, Teknologisk Institut

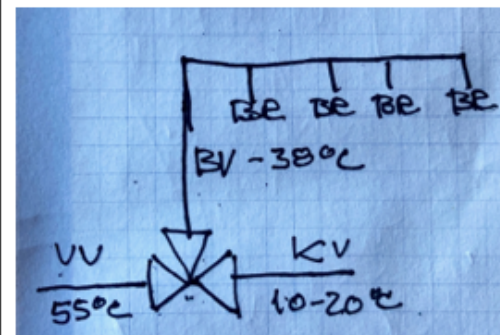
Direkte opblanding i en blandeventil hvor vandet opblandes og derefter føres direkte ud til bruserne.

Når installationen ikke er i drift, vil der være stagnerende lunkent vand i rørene.

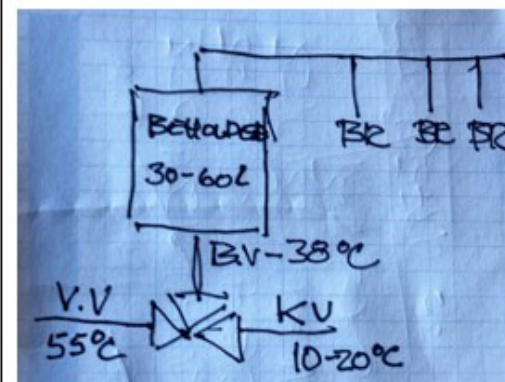
Opblanding i en blandeventil i forbindelse med en blandebeholder fx en mindre vandvarmer på 30 – 60 liter som så anvendes som bufferbeholder.

Eksempel på installation for blandet vand i en beholder til brusere med blandebeholder.

Når installationen ikke er i drift, vil der være stagnerende lunkent vand i både rør og beholder.

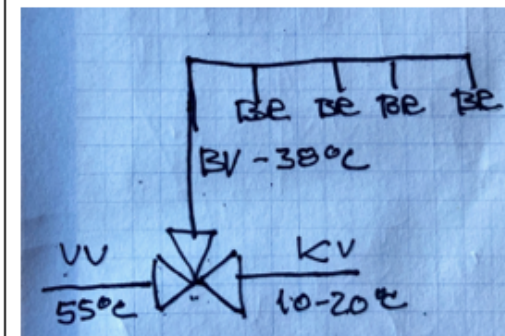
Billede af blandeventilen hvor afgangenen med gul pul er det opblandede badevand.

Direkte opblanding i en blandeventil hvor vandet opblandes og derefter føres direkte ud til bruserne.

Når installationen ikke er i drift, vil der være stagnerende lunkent vand i rørene.
