# Fugt og temperaturmåling via sensorteknologi i byggeriet

**Seminar 10. november 2010**

**Peter H. Møller**  
**Rambøll**

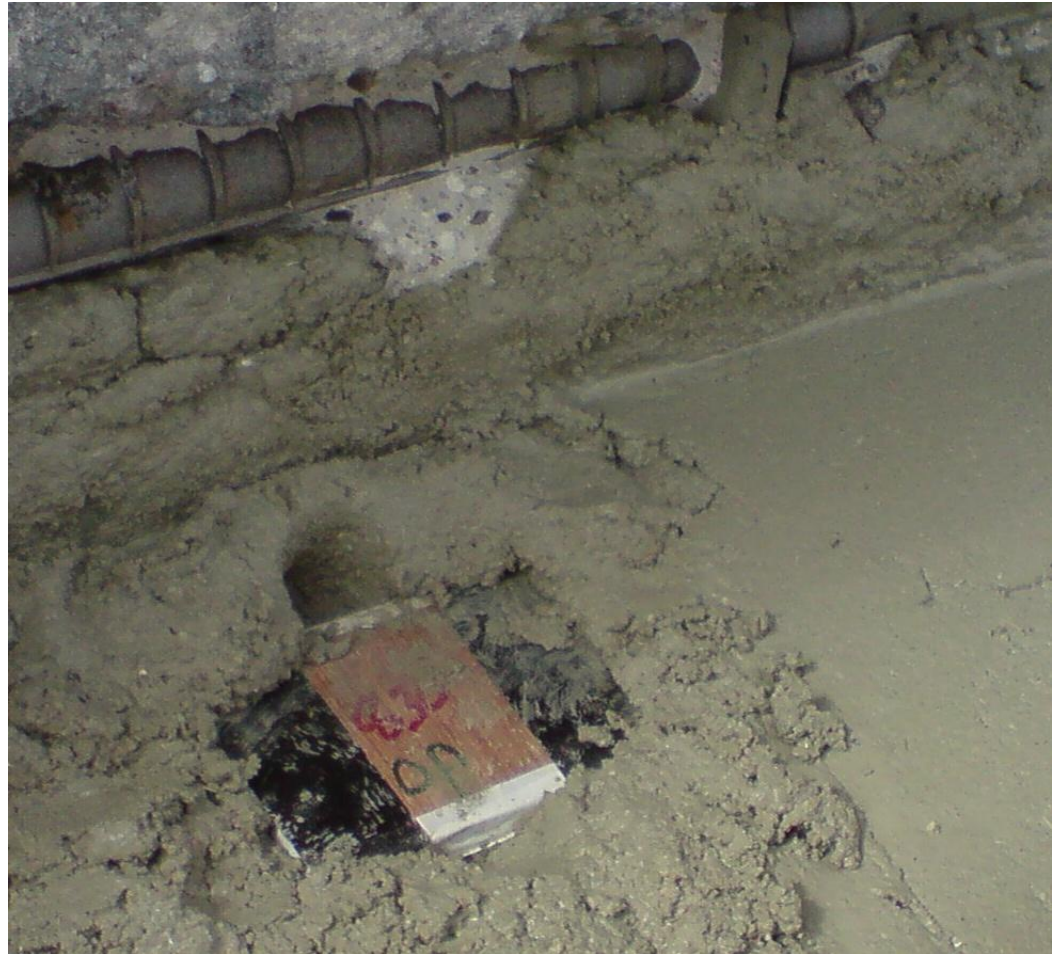
Indstøbning af sensor

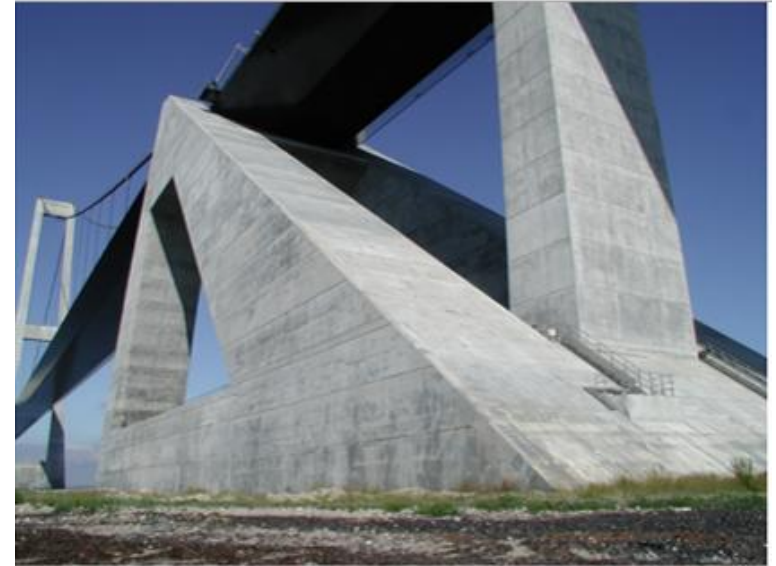
# KLORIDINDTRÆNGNING I UBESKYTTET BETONOVERFLADER

Praksismålinger har vist at kloridindtrængning er vanskelig at måle

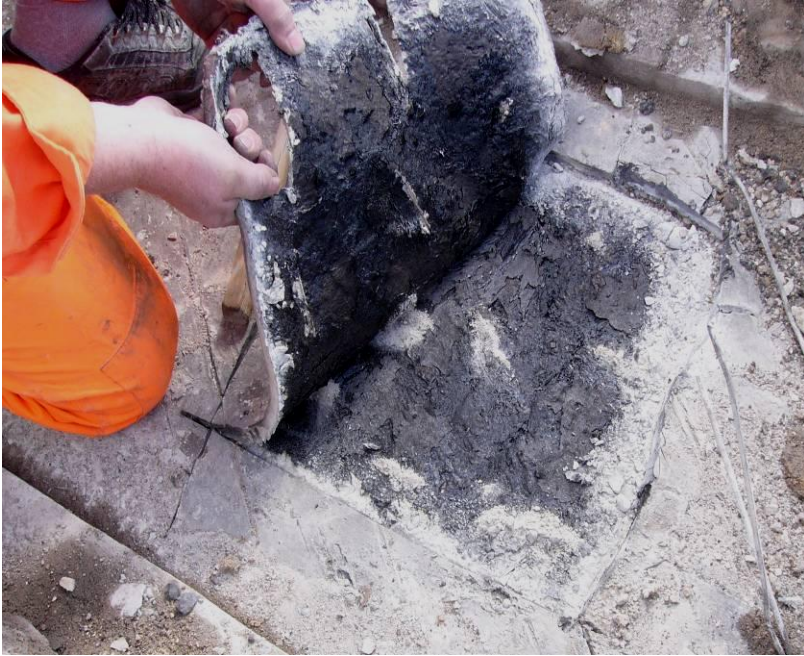
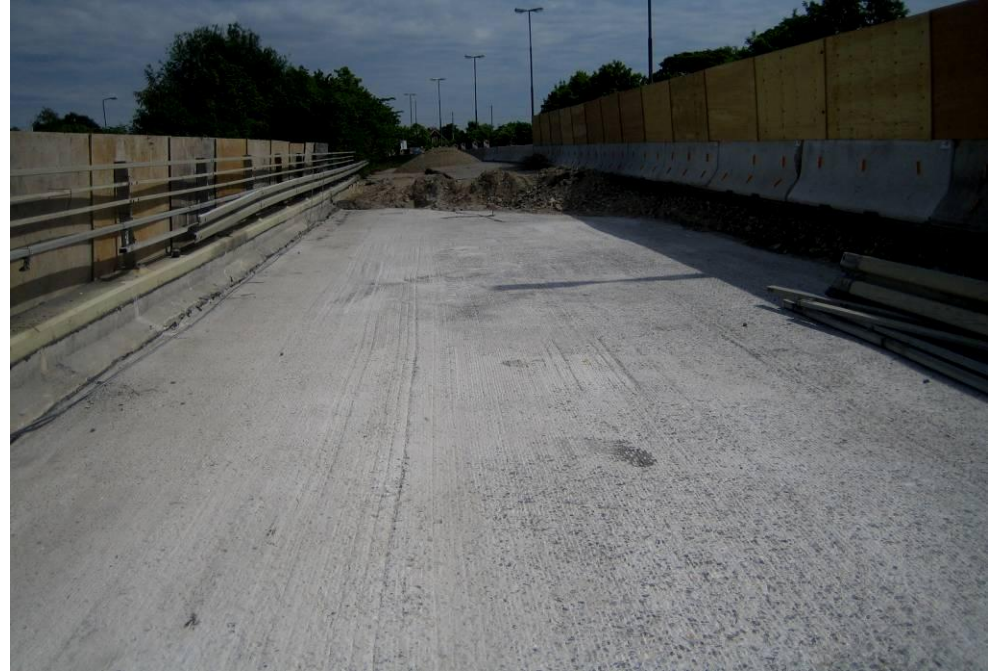
Tilstandsvurdering: membran  
ældet men næppe utæt

Efter fjernelse af membran: Ingen  
tydelige utætheder i membran

Membranudskiftningen kunne være udskudt, hvis utætheder kunne registreres

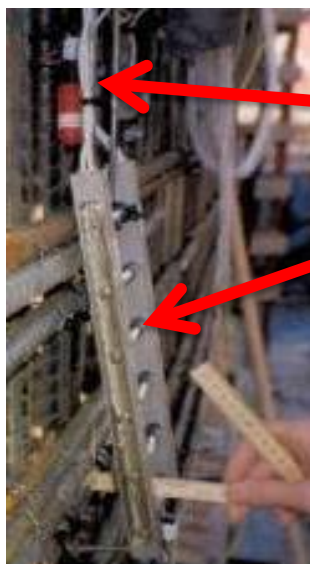
Kabler

Sensor

Forsinkelse af  
støbearbejde

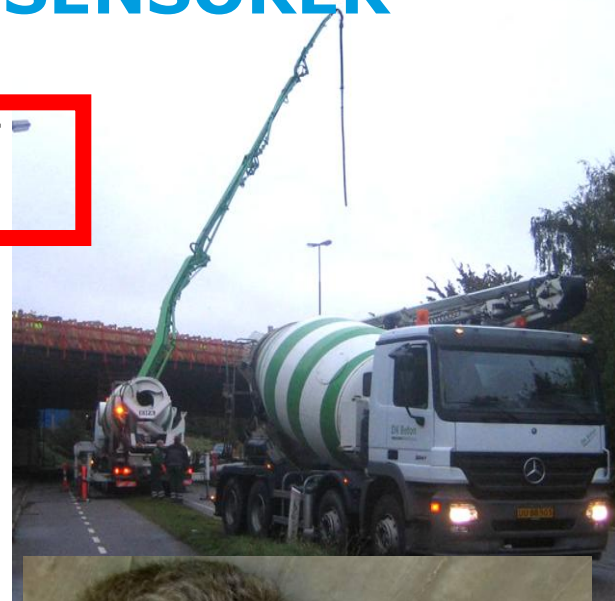
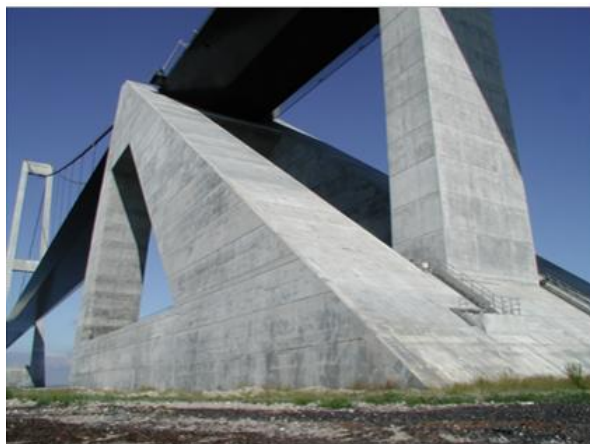
Ofte mere end  
10 m kabler

Expert til måling  
på sensorer

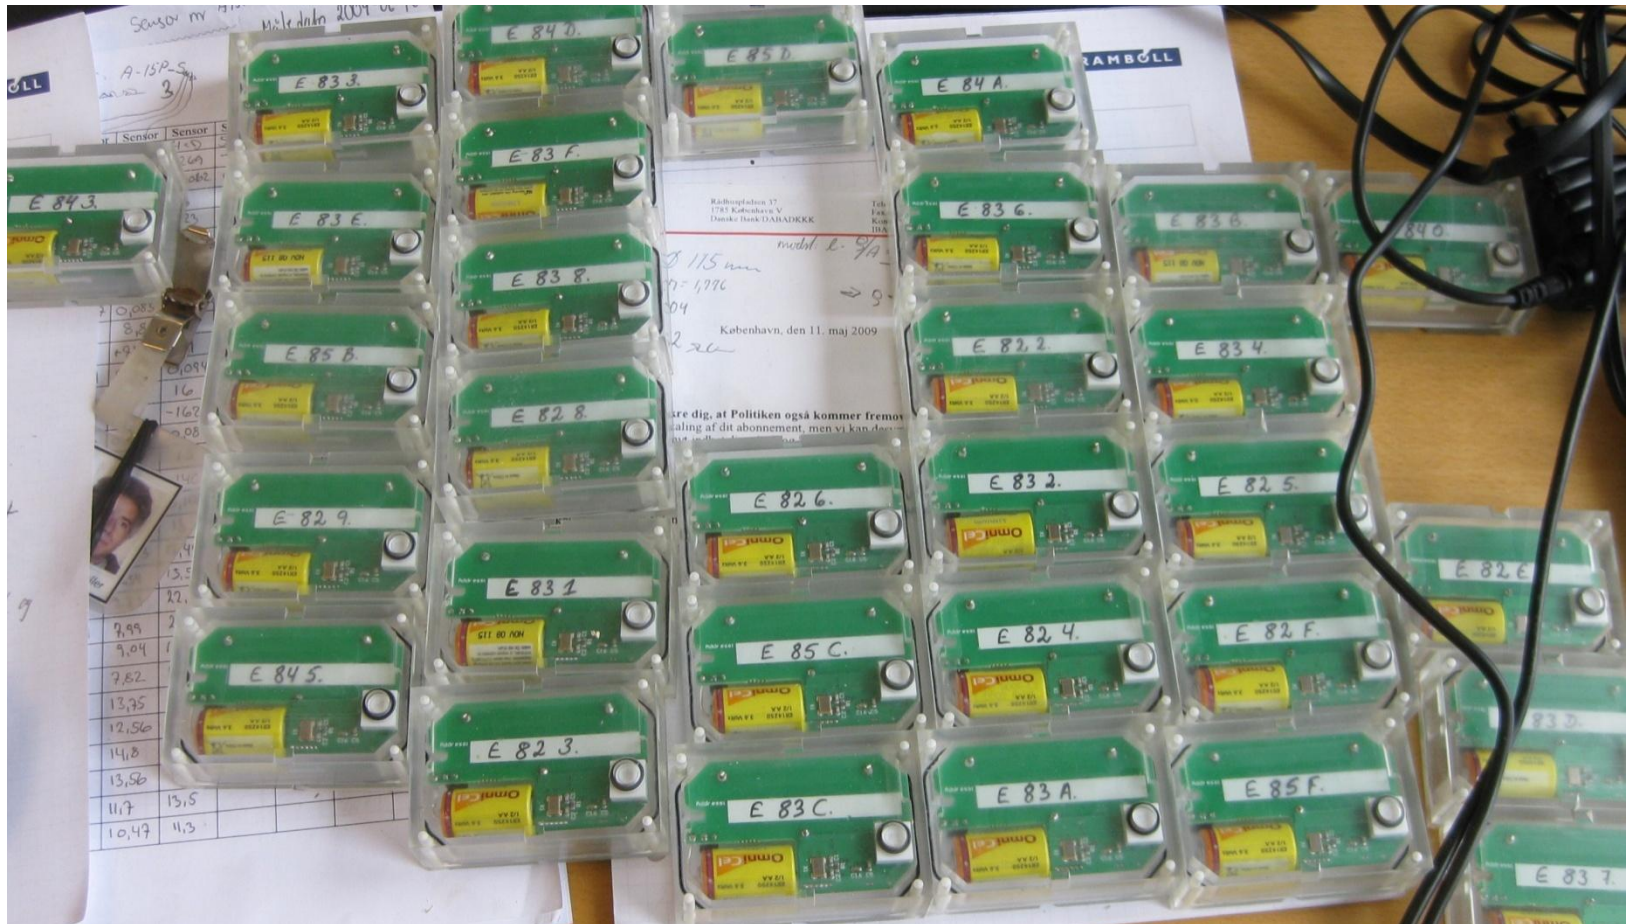
Sensorer til feltafprøvning

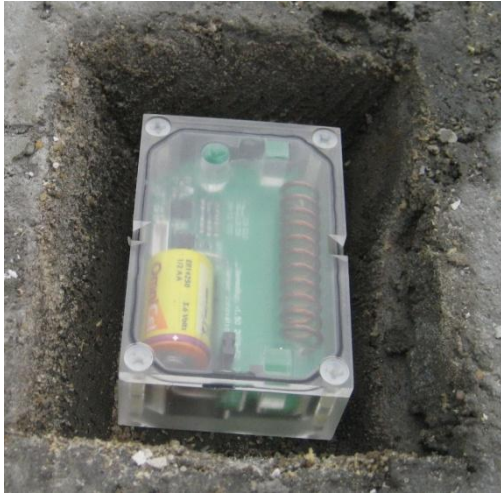
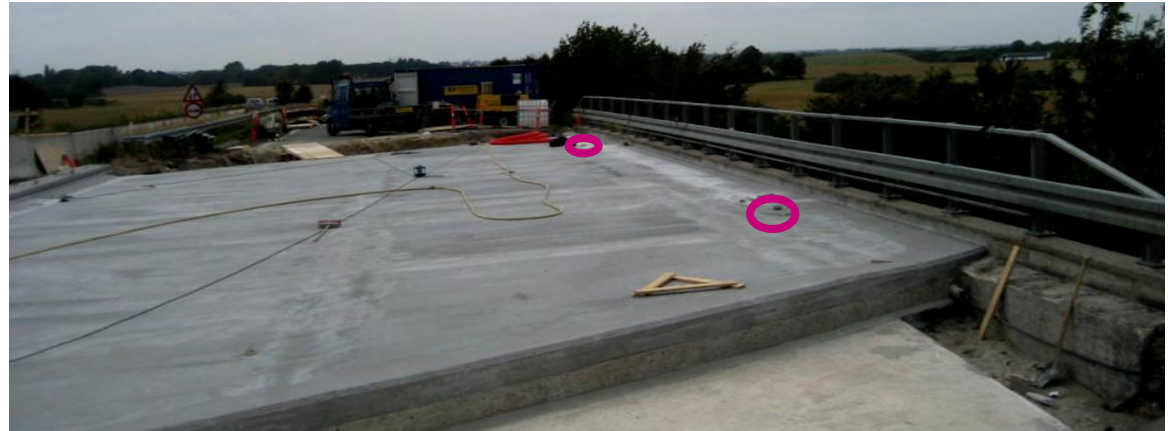
Sensorer placeres i udsparinger, afdækket med træplade og lukket med mørtel

**Hovedanvendelsestidspunkt: 30-50 år**

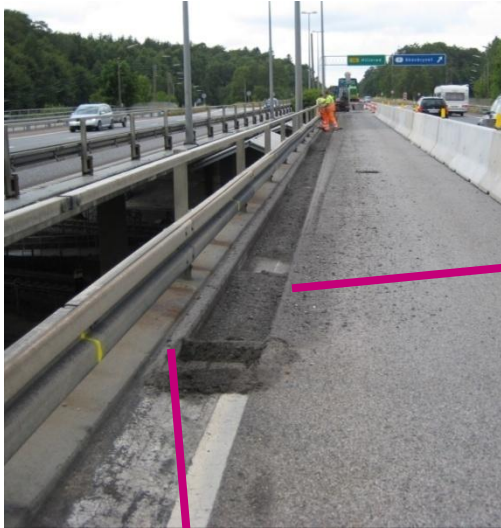
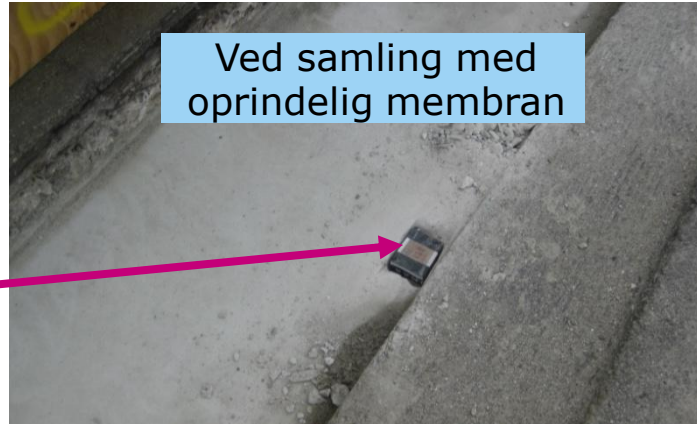
Ved samling med oprindelig membran

Hovedanvendelsestids punkt: 10-20 år

Sensorer placeres i trækasse, som indstøbes direkte i beton

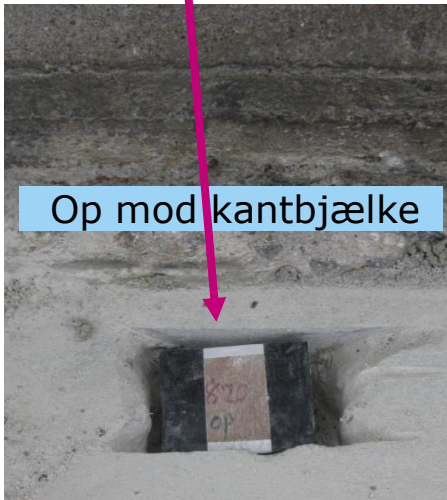
Op mod kantbjælke

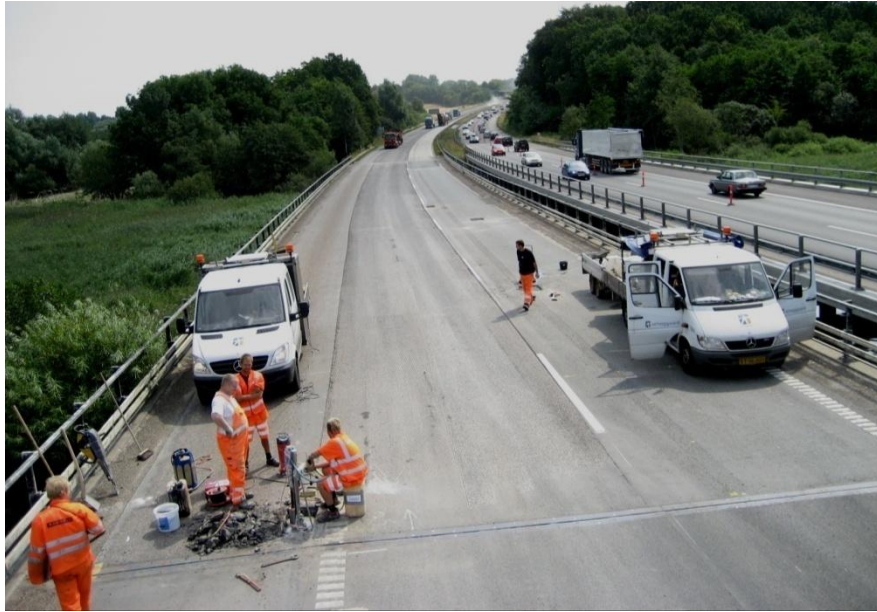
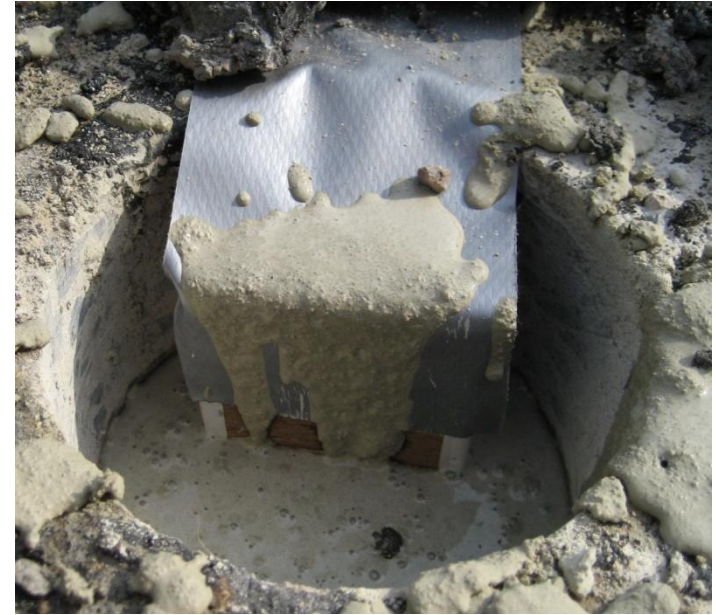
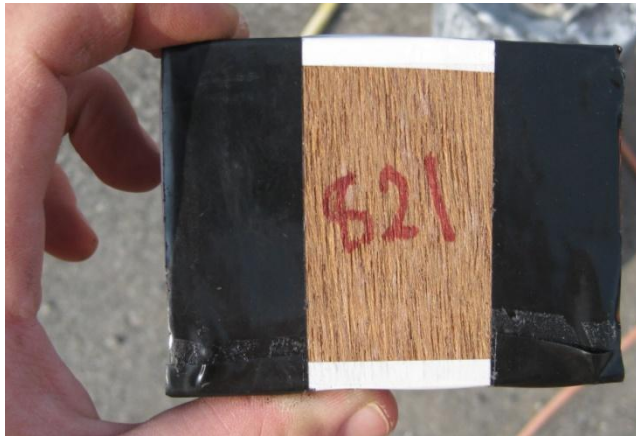
Sensorer indkapslet i træboks indstøbes i hul boret gennem belægningen

**Hovedanvendelsestidspunkt: 5-20 år**

Ved særeftersyn kan sensorerne indlægges uden større problemer.

I fremtiden kan det måles om der trænger vand ind under membranen

Nedlægningen kræver dog store huller, og eventuel fugtindtrængning kan skyldes dårlig tætning af hullet

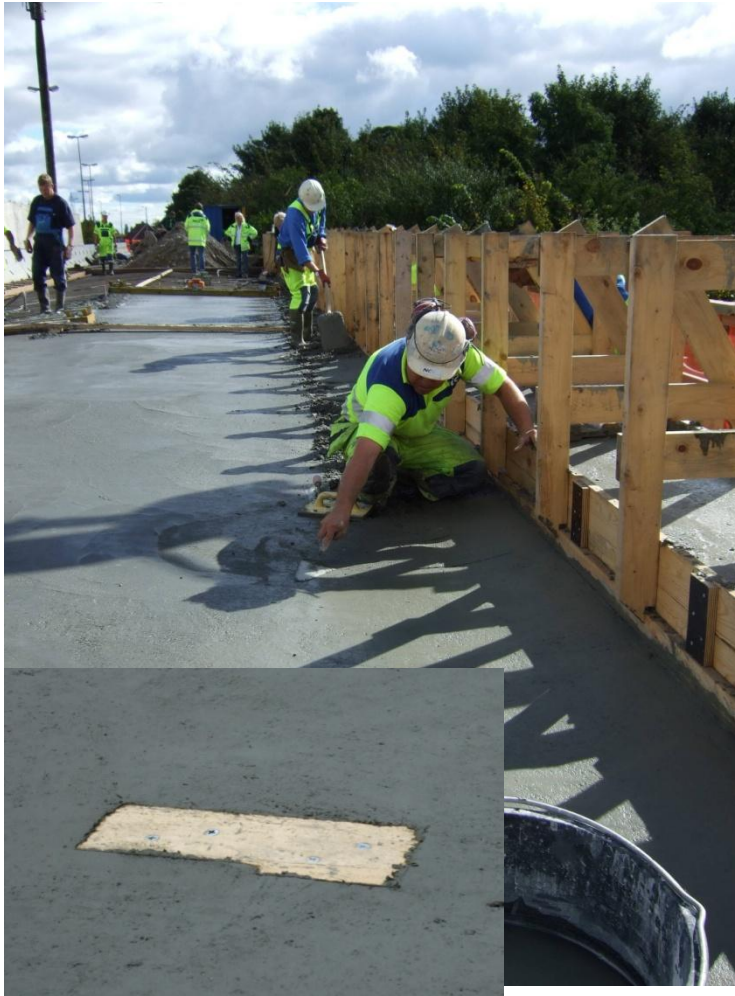
## Erfaringer:

- Entreprenører kan indstøbe sensorer,
- Sensormontering kan billiggøres
- Med lav sensorpris kan mange sensorer etableres
- Behov for lokalisering af sensorer

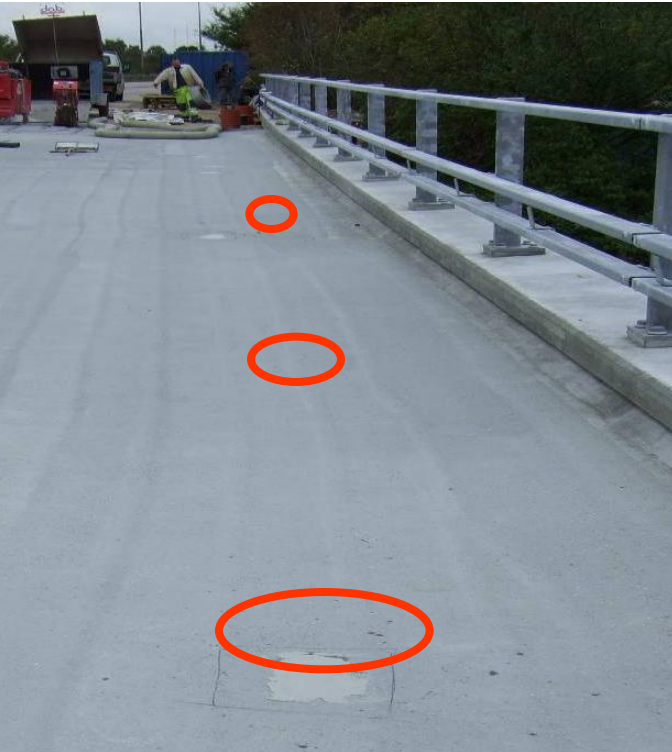
5 sensorer på række kan registrere med retningsbestemt antenne, op til 20 m væk

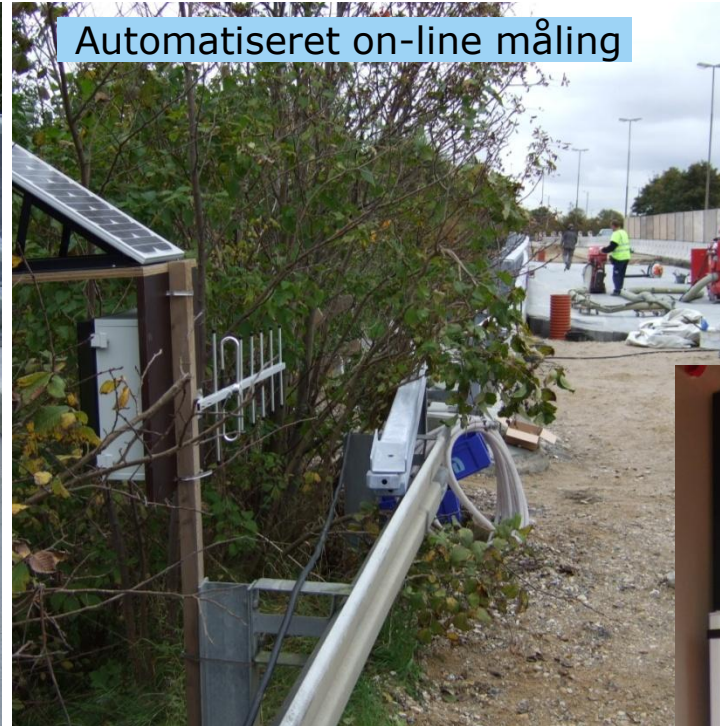
Automatiseret on-line måling

Stationær målestation kan også benyttes som mobil målestation

- Lagring af målinger sker helt automatisk
- Få meter rækkevidde med alm. stavantenne
- Rækkevidde med retningsbestemt antenne, min. 20 m

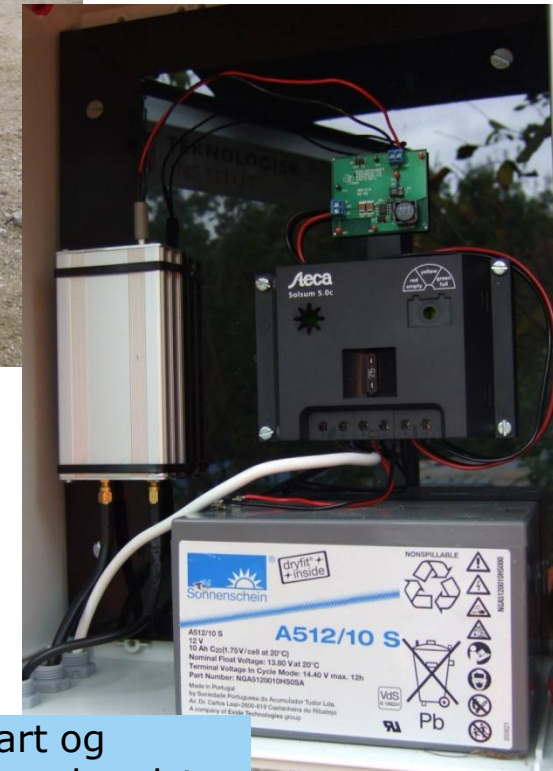
Relativt kostbart og vedligeholdelseskrevende udstyr

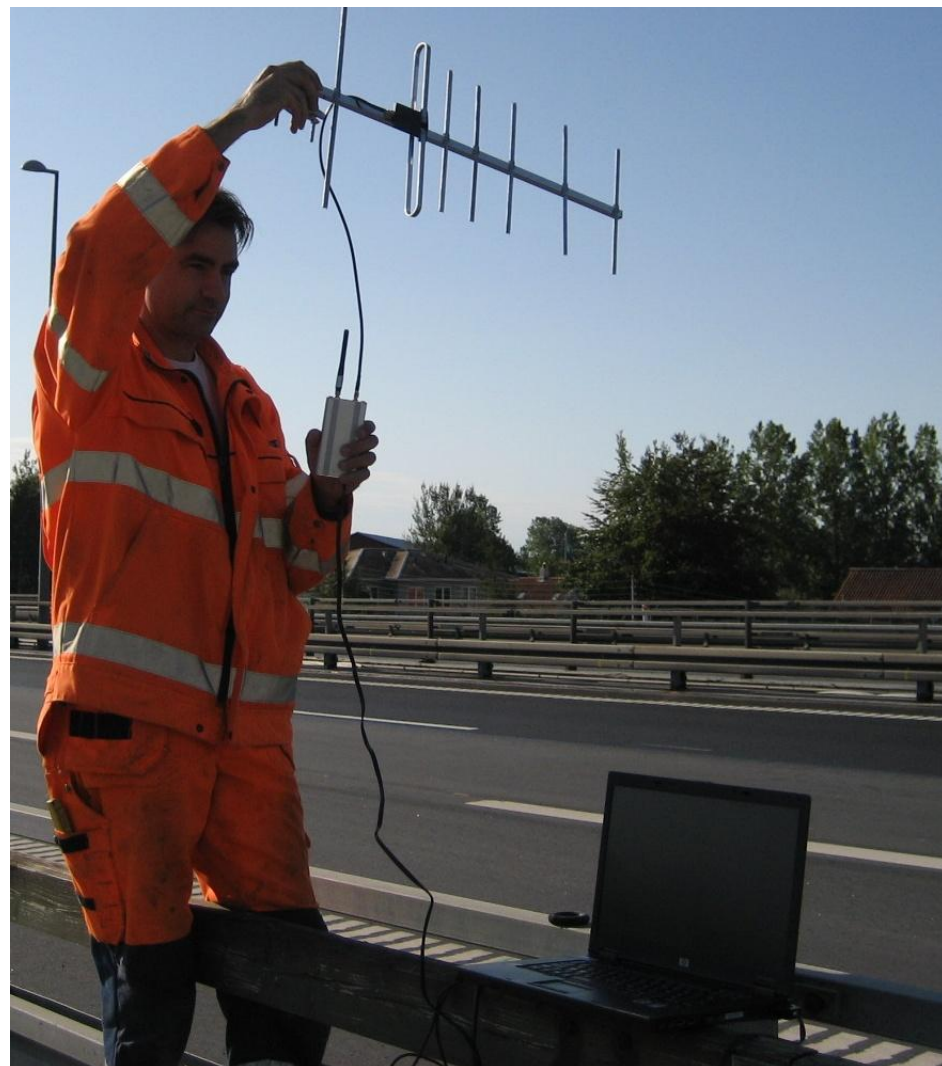
# HÅNDHOLDTE MÅLINGER

Målinger ses på skærm  
Målinger overføres direkte i  
database

- Ved håndholdte målinger skal sensorplacering kendes
- Ved overvågning kan hver antenne kun overvåge få sensorer

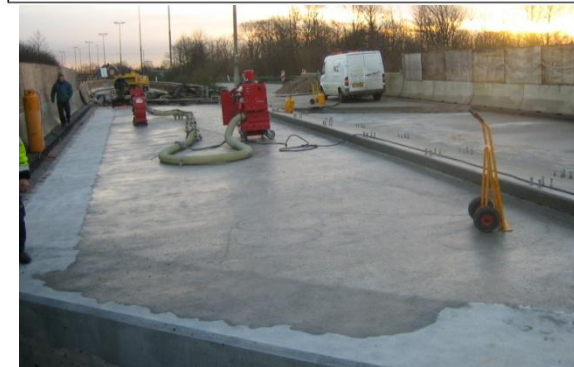
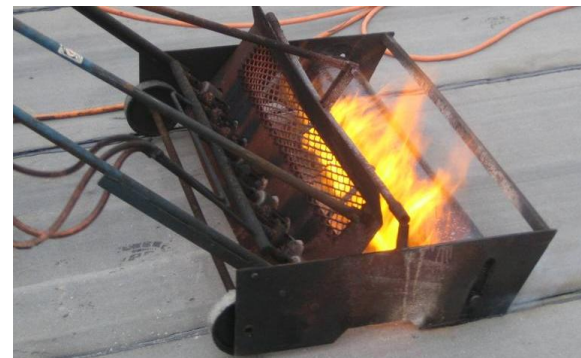
# Kontinuert monitoring under udførelse

## Kontrol/dokumentering af udførelse

- Betonkvalitet ved udhærdning
- Modenhed før epoxygrunding
- Temp. og fugtighed ved epoxygrunding
- Opvarmning ved svejsning af membran

Indenfor de første 3 uger

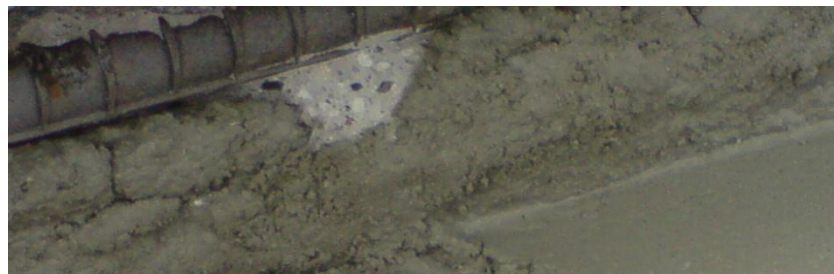
Sensor anbringes tæt på de mest udsatte områder

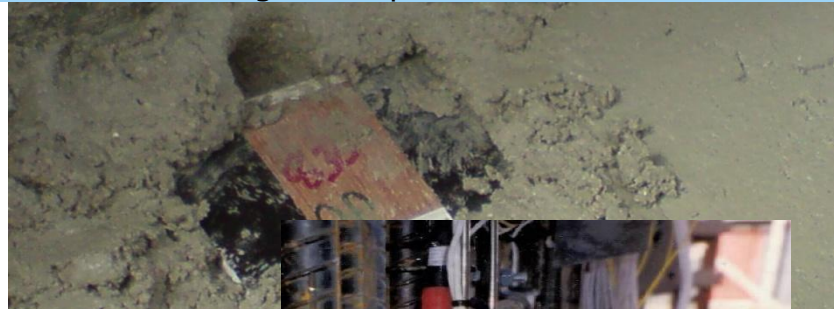
Korrosionssensor til meget lille dæklag udvikles

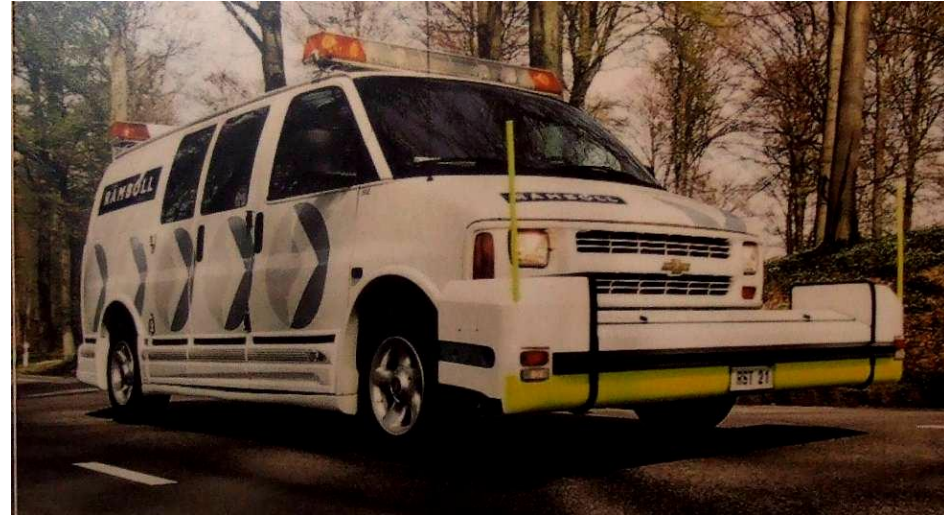
Billigere data (passive sensorer ):

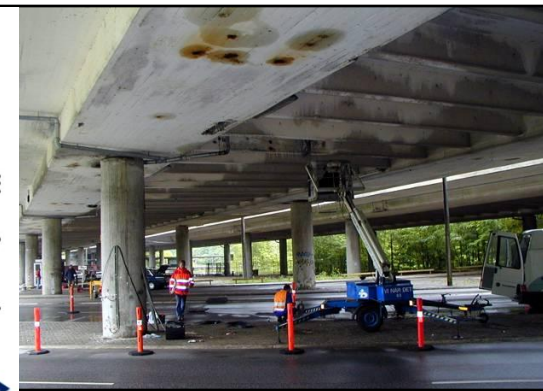
Forbedrede data (målrettede målemetoder):
