## Vattenskader i flerfamiljshus

*Nordisk vannskadeseminar  
Oscarsborg Festning, Drøbak  
Vattenskader i flerfamiljehus  
Jón Sigurjónsson, civ.ing.*

2. september 2011

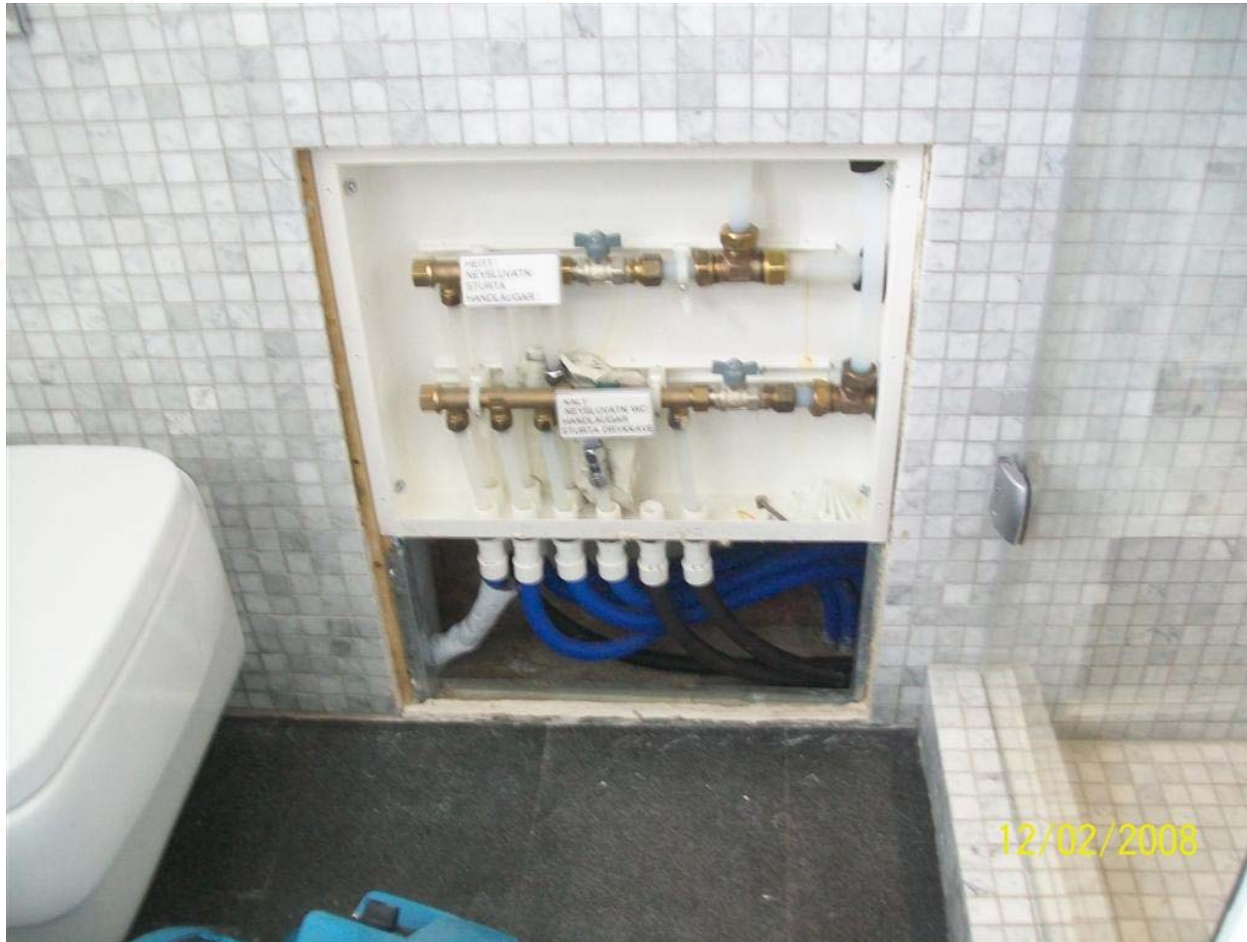
# Byggnadstekniska detaljer: Rör i rör, avfall saknas från kopplingskassan

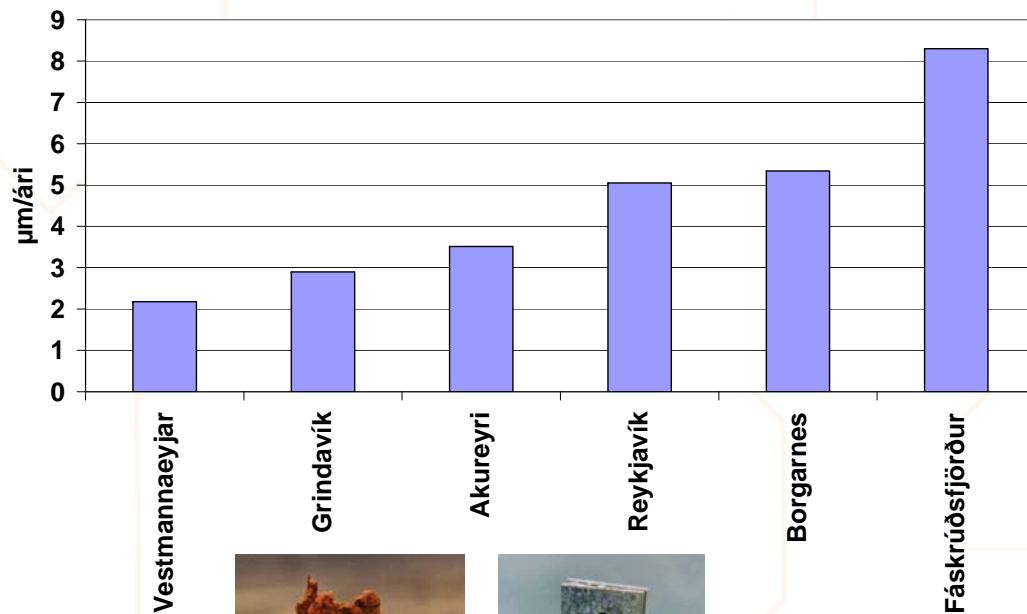
# Vattenkvalitet: Korrosion, kallt tappvatten

Korrosionshastighet för galvaniserade stålrör är beroende på område i landet (olika berggrundsmaterialer) och ämnen som grundvatten innehåller oplöst från berg-grunden

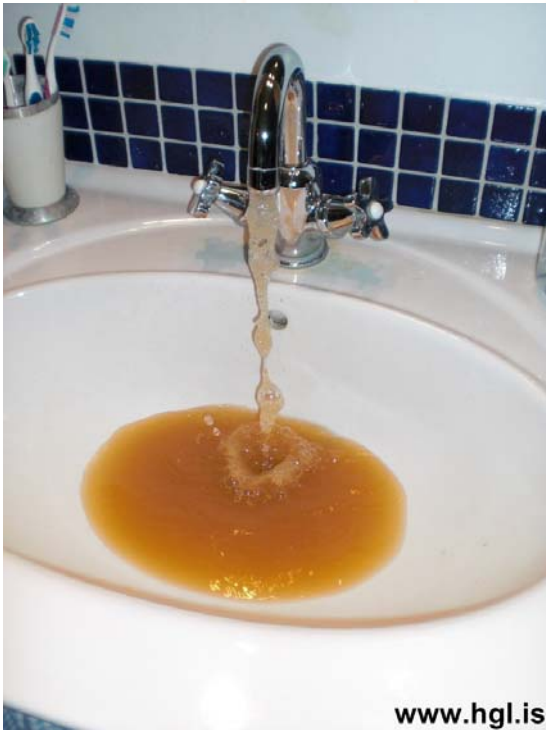
Brunt vatten

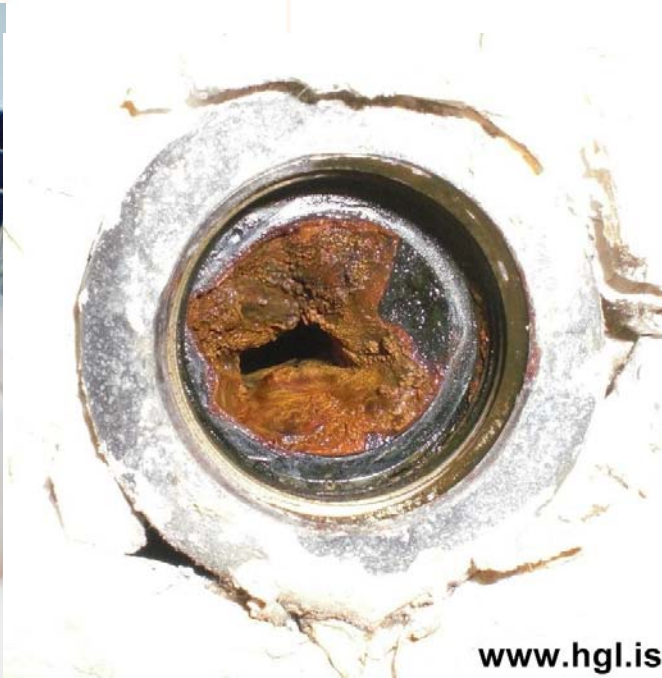
Anledning

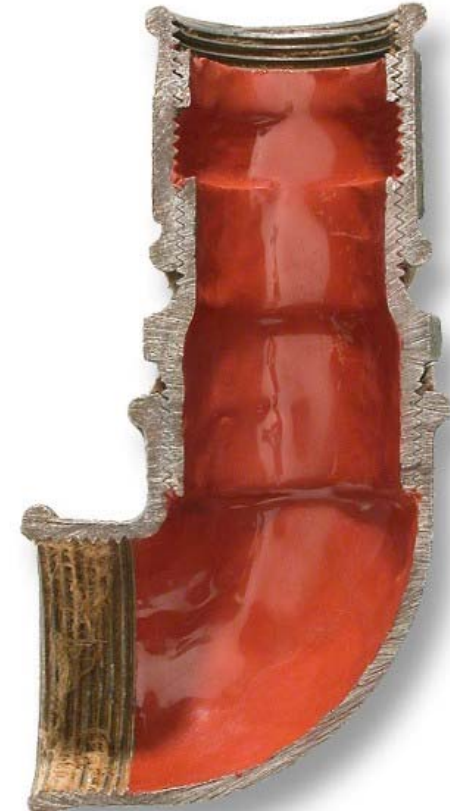
Reparation,  
LSE-SYSTEM

# Vattenkvalitet och rörmaterialer: Reparation med LSE-system

- Torkning af fukt
- Rengöring (sandblåsning)
- Plastbeläggning
- Filter

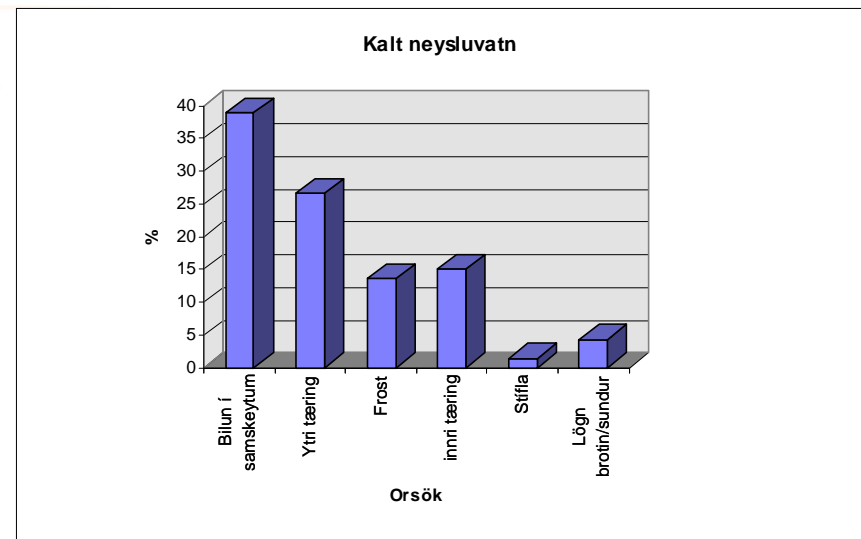
- Kallt tappvatten

Kopplingsfel **37%**, ytre korrosion **27%**, frost **13%**, indre korrosion **15%**

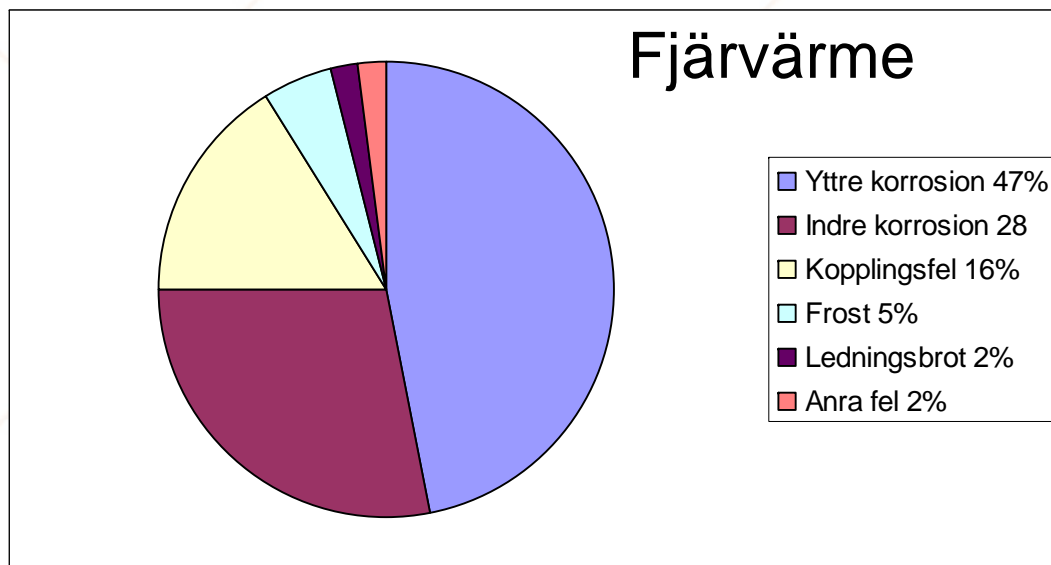
- **Fjärrvärme** med genomströmmande vatten i radiatorerna (korrosion)

- Yttre korrosion, fuktigt område (under fönster eller balkongdörrar (**47%**))
- Intern korrosion (**28%**), blandning av kallt vatten ger syre
- Kopplingsfel (**16%**)
- Frostskader (**5%**)

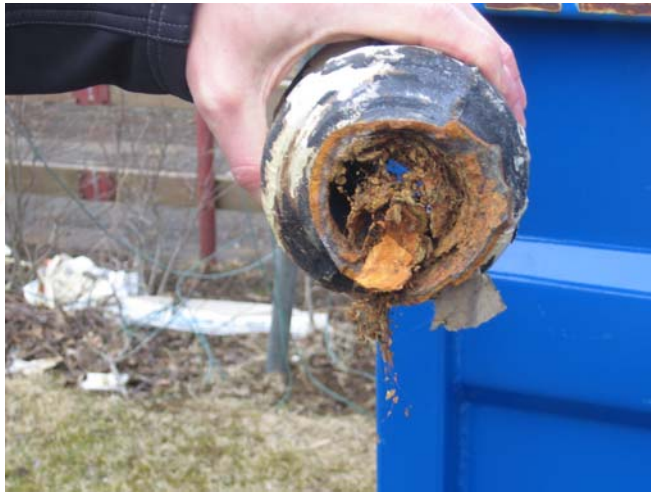
Förstoppning,  
utfällning av  
opplösta ämnen

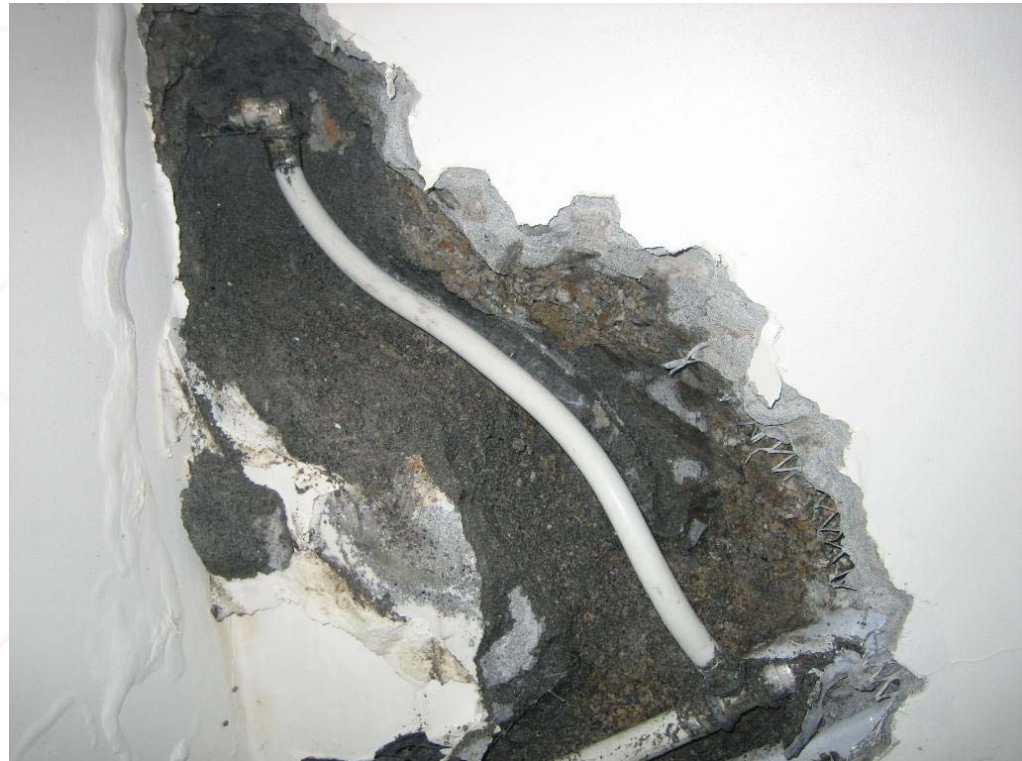
Inmurad koppling som läcker

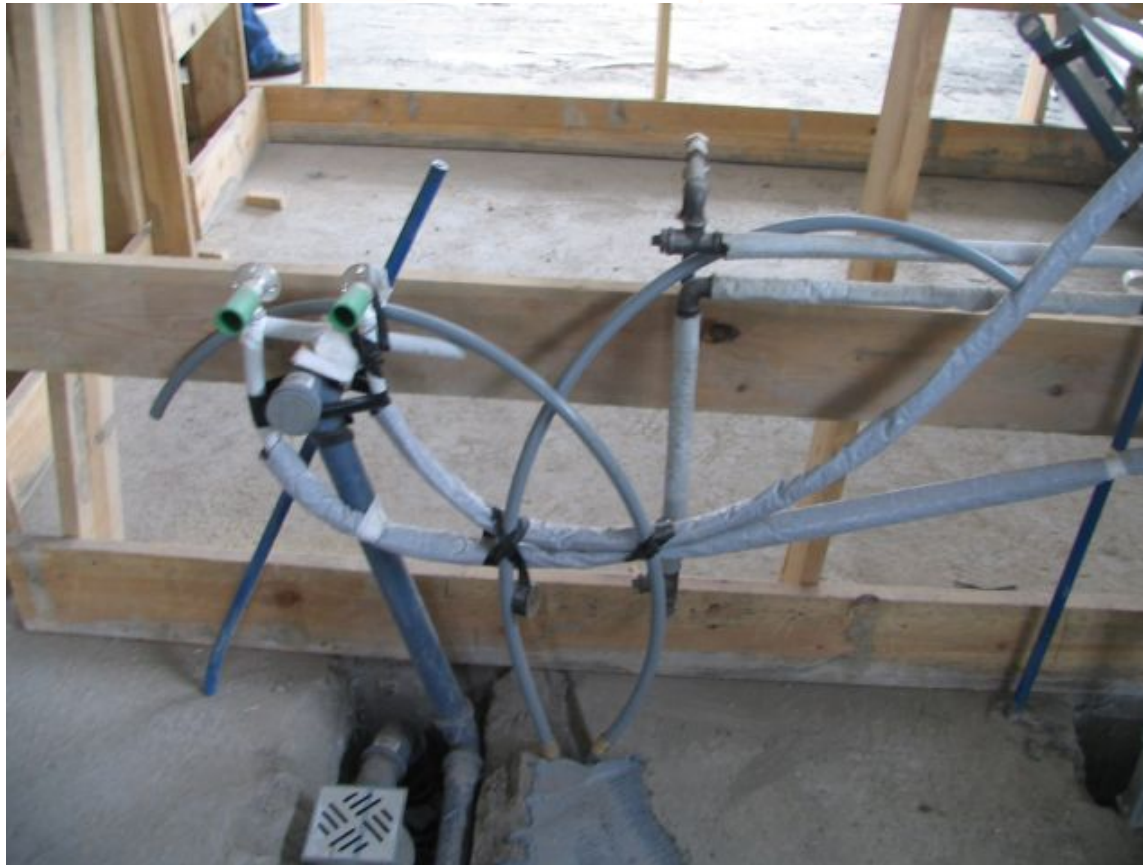
Rören följer inte ritningen så noggrant, utförandefel !

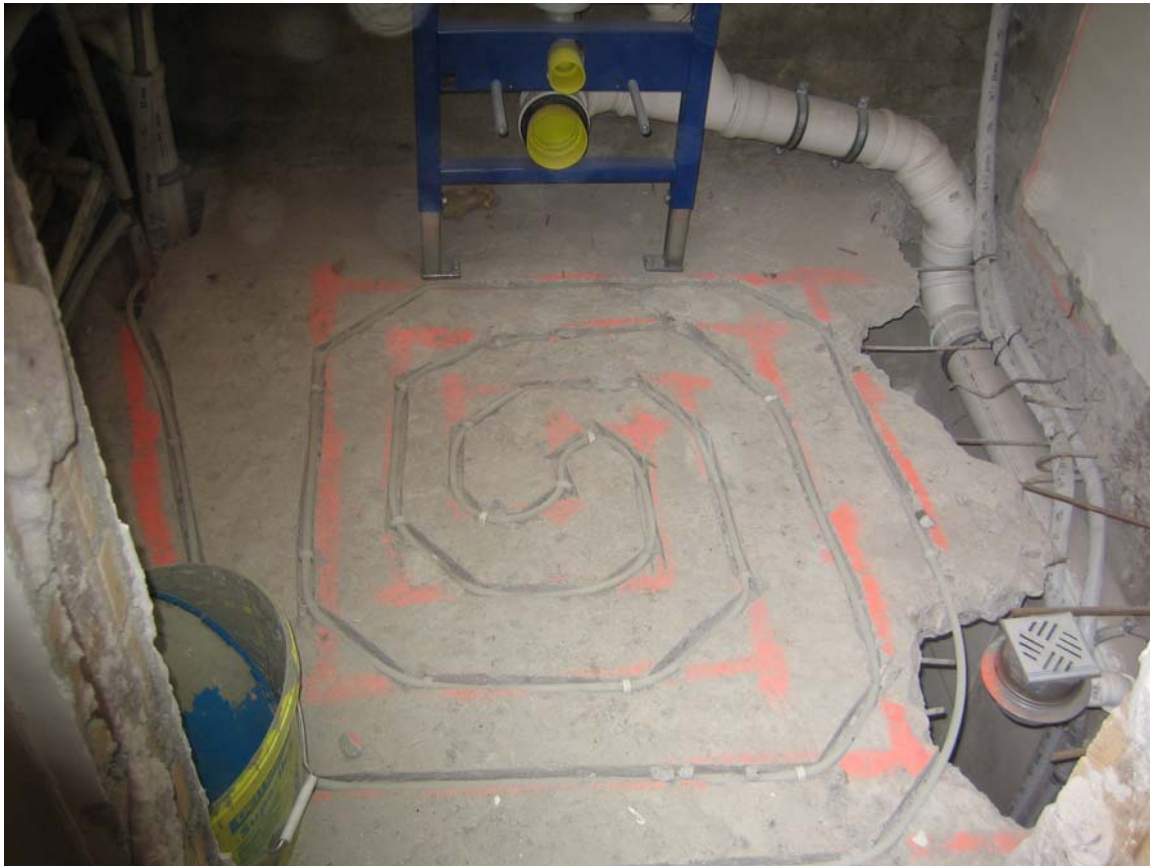
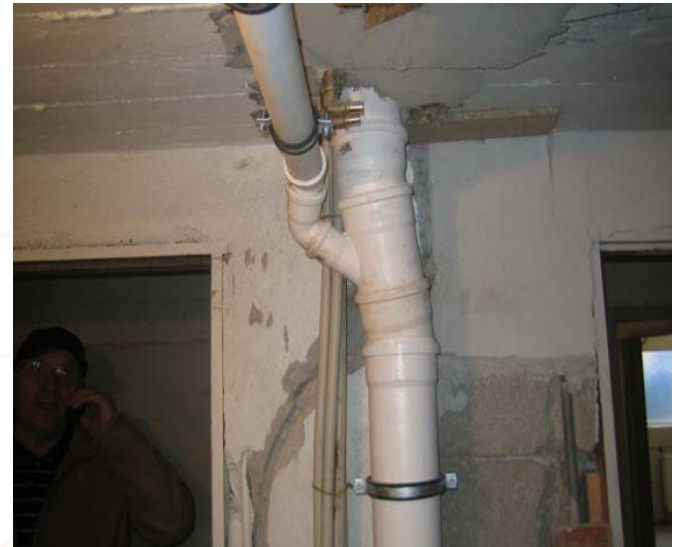
Installering av  
golvvärmerör och  
falledniger av  
tjockväggiga  
plaströr
