Skadeförebyggande processer och teknik för rörinstallationer och våtrum för minskade vattenskador i byggnader

**Installationsteknik –
LTH, TVIT-7096
<http://www.hvac.lth.se>**

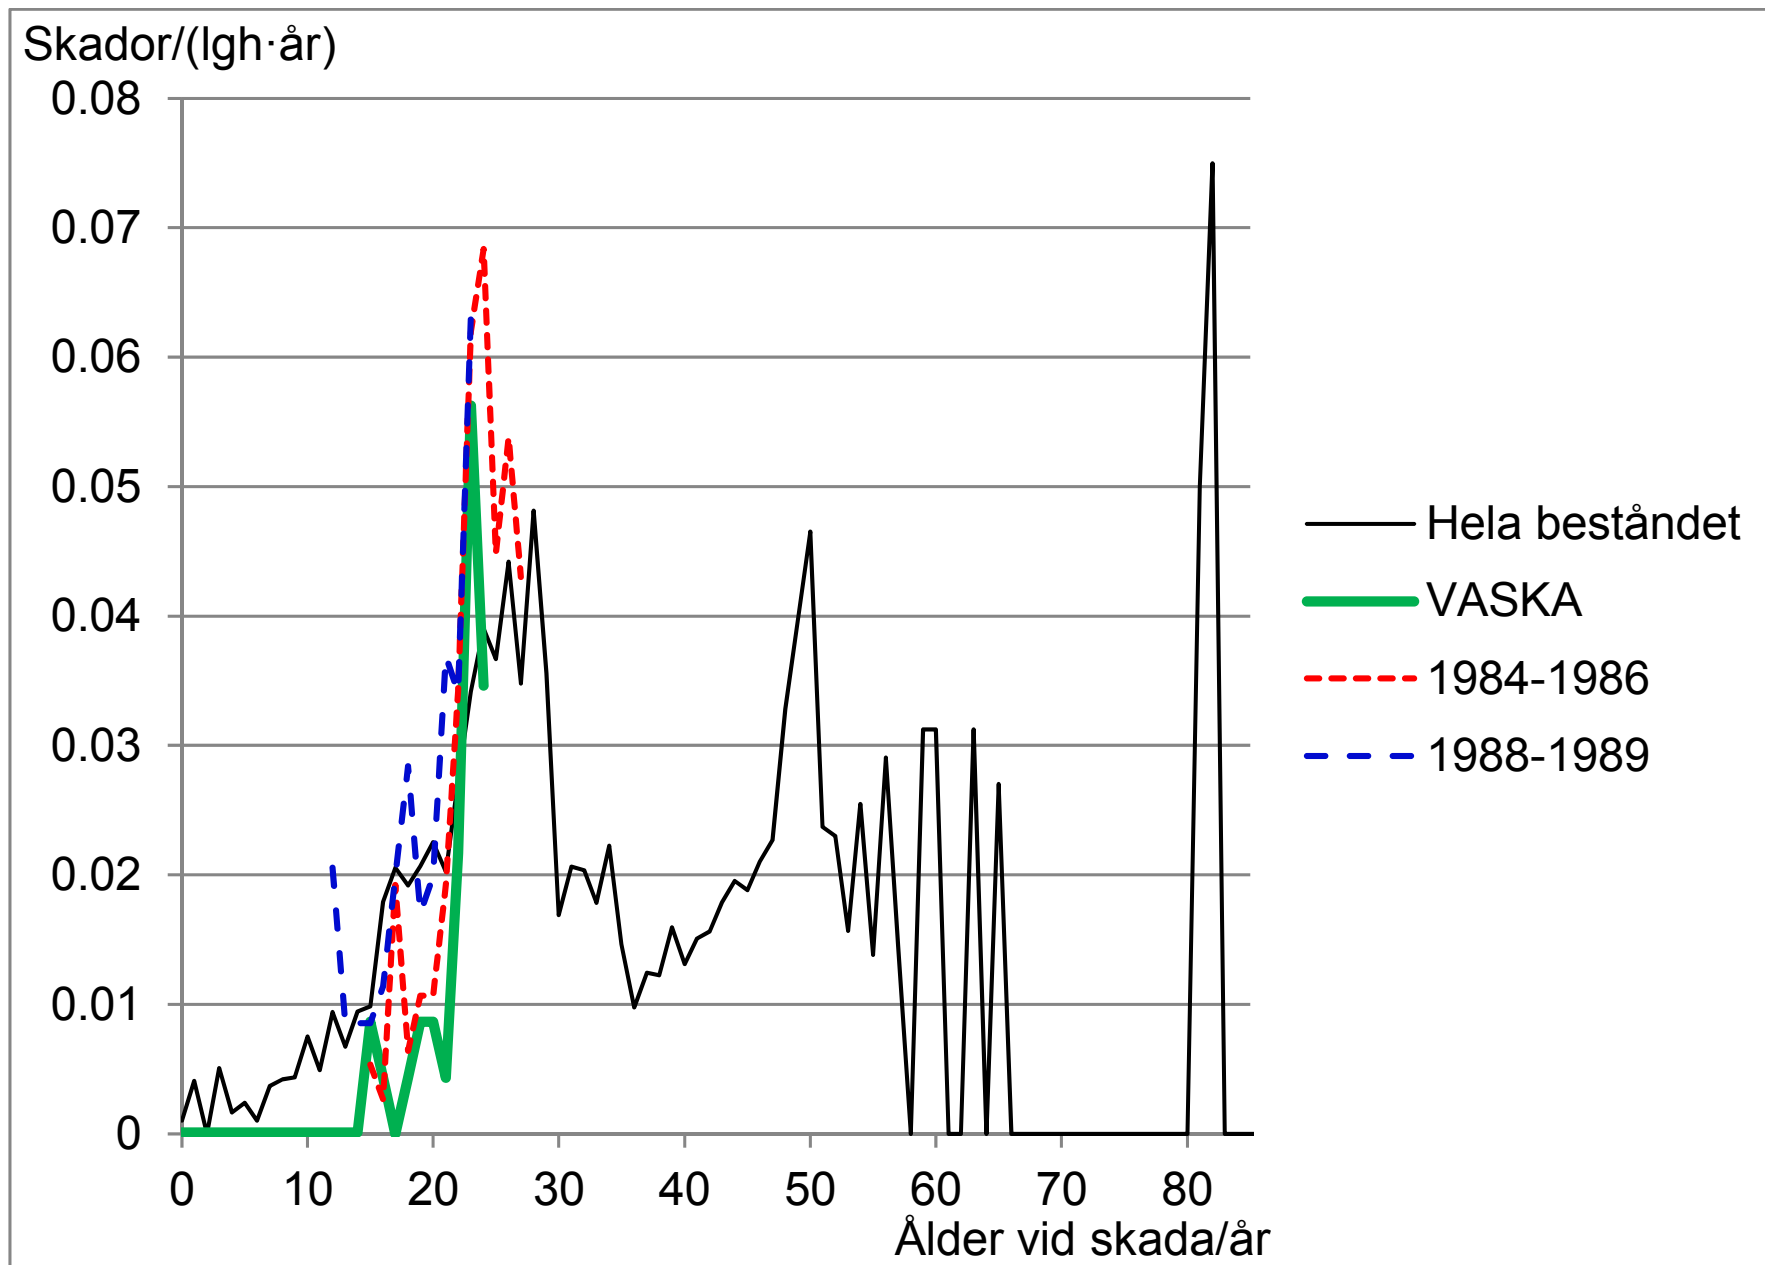
Resultat – lägenheter

AB Bostaden i Umeå

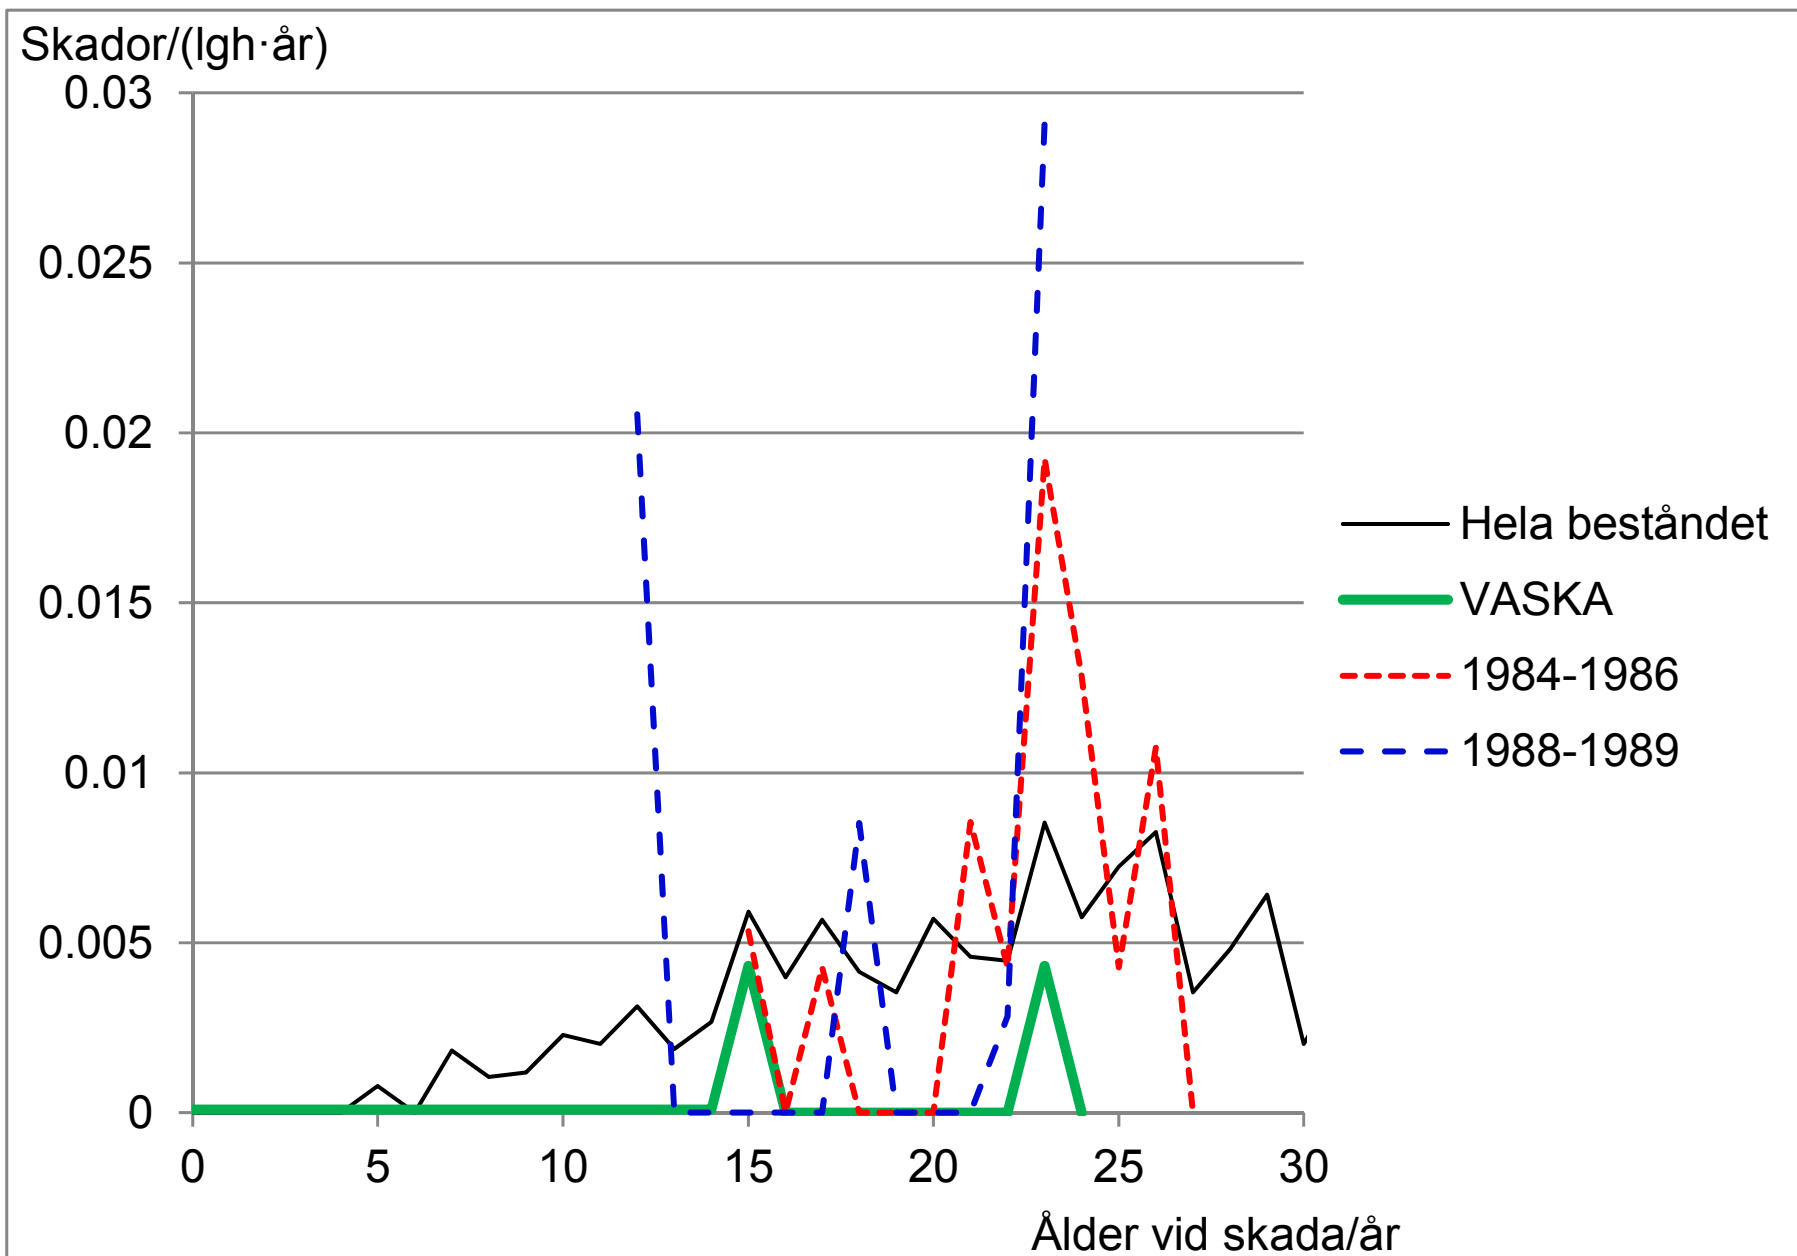
Resultat – lägenheter

Tätskiktsskador

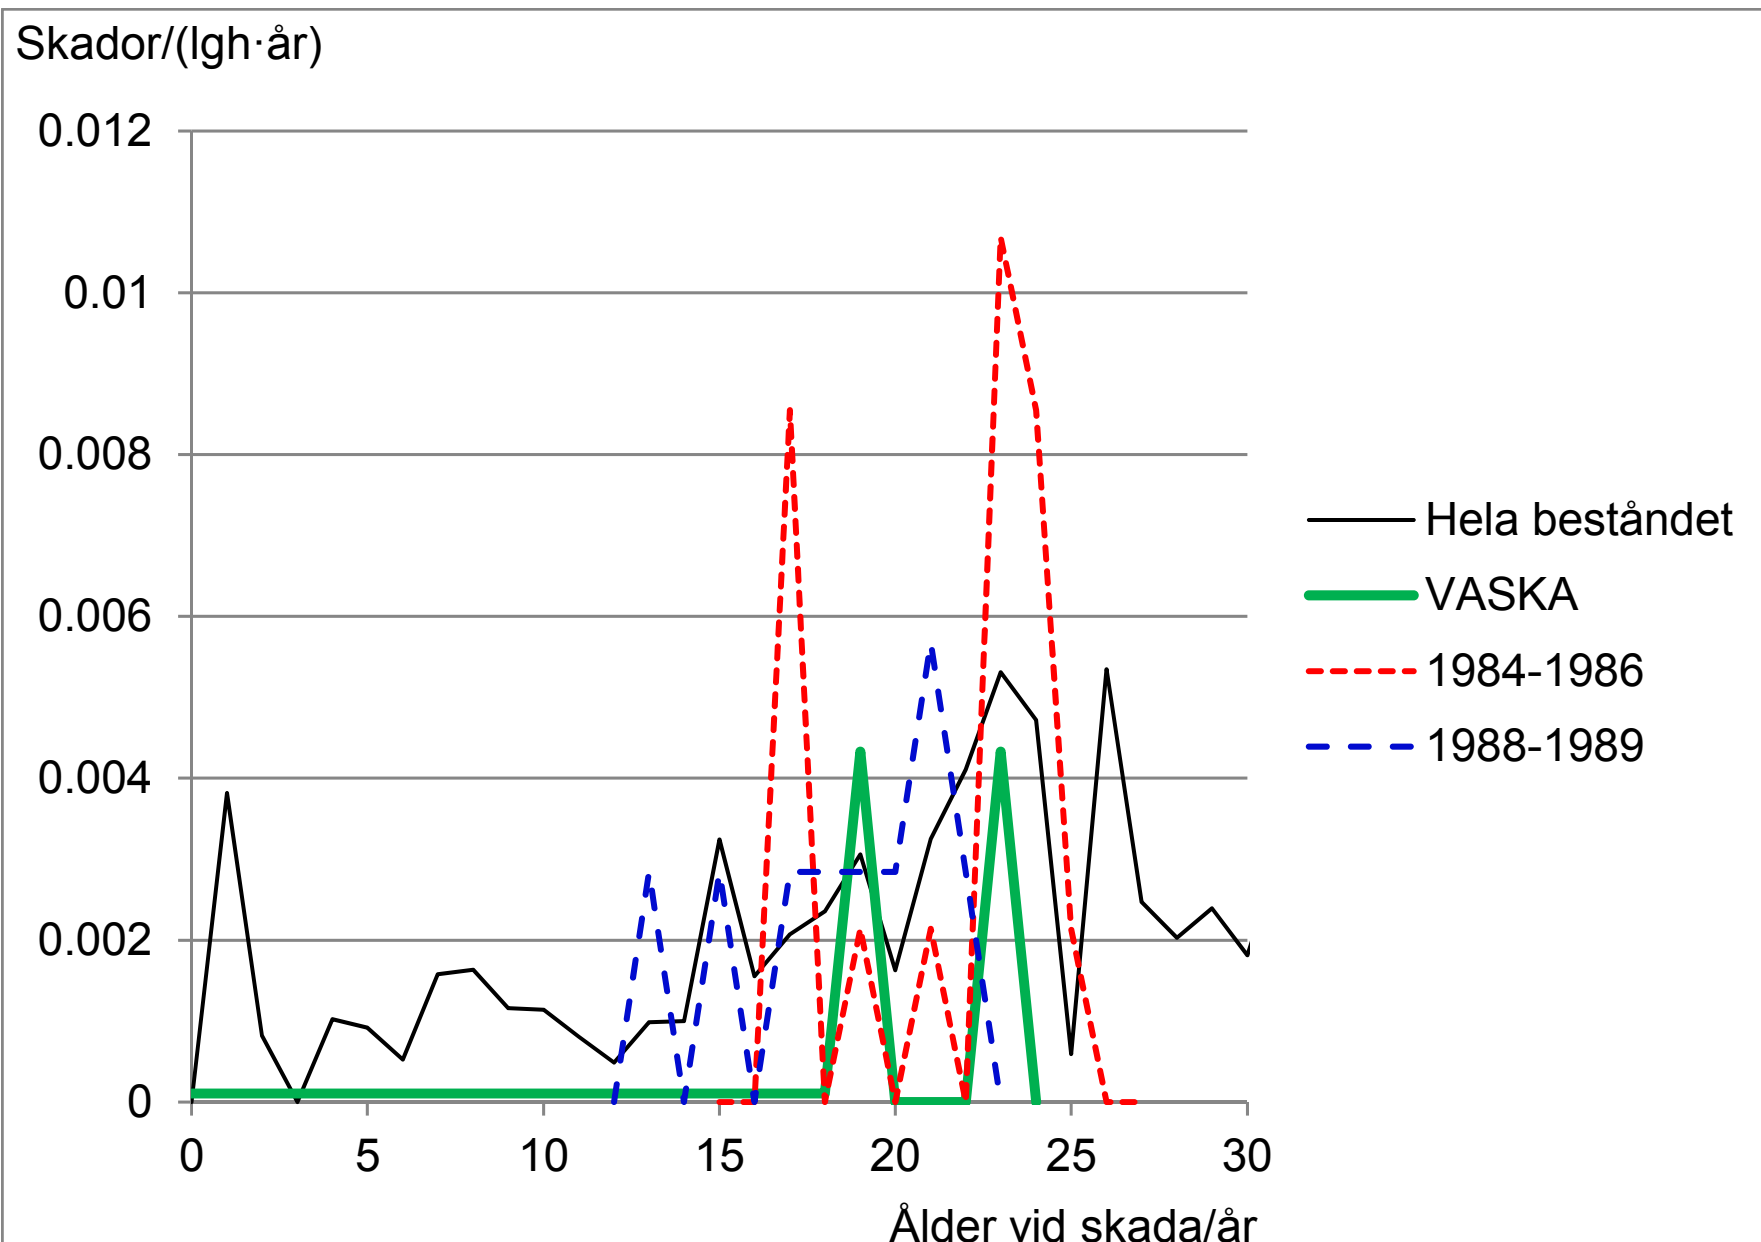
Resultat – lägenheter

Trycksatta rör

Skador/(lgh·år)

Ålder vid skada/år

- Hela beståndet
- VASKA
- - - 1984-1986
- - - 1988-1989

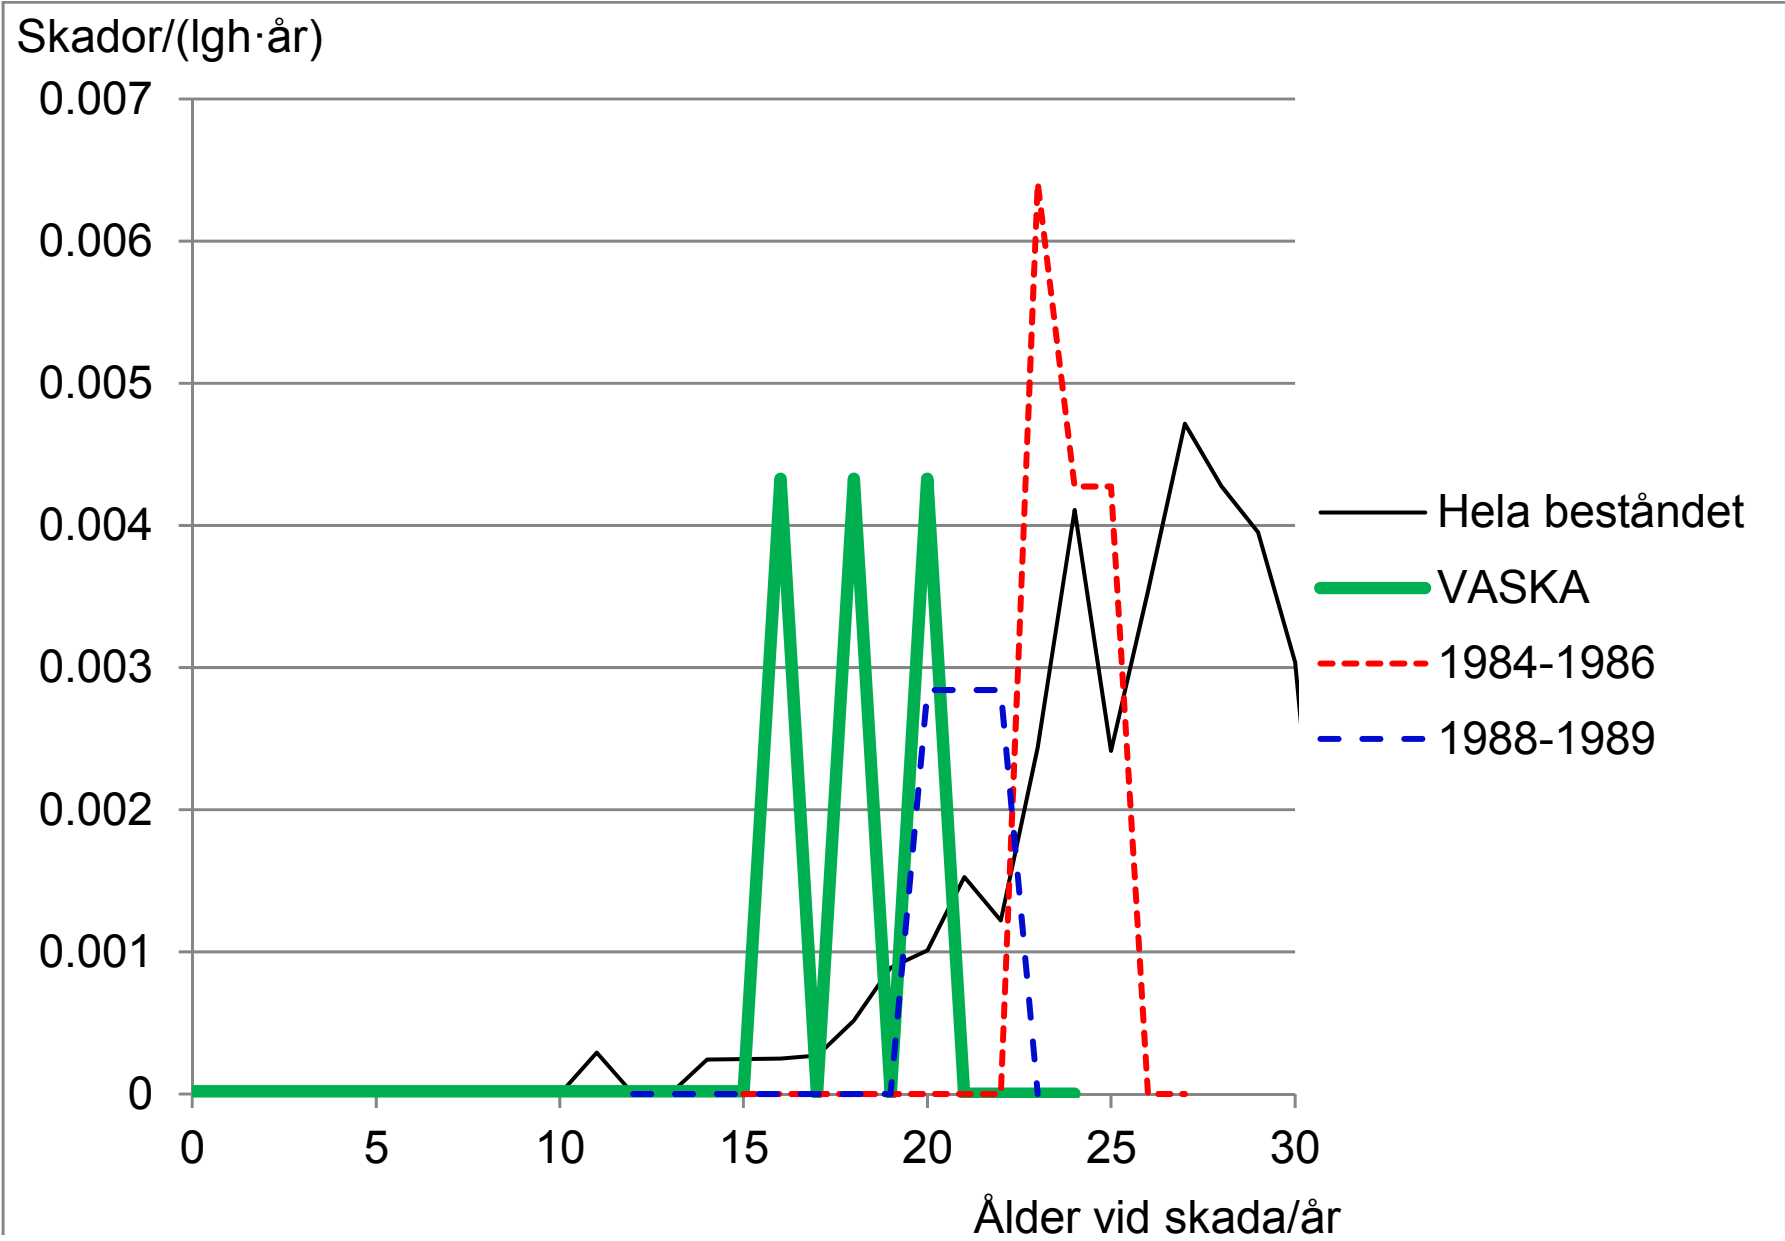
Resultat – lägenheter

Golvbrunn

Skador/(lgh·år)

Ålder vid skada/år

- Hela beståndet
- VASKA
- - - 1984-1986
- - - 1988-1989

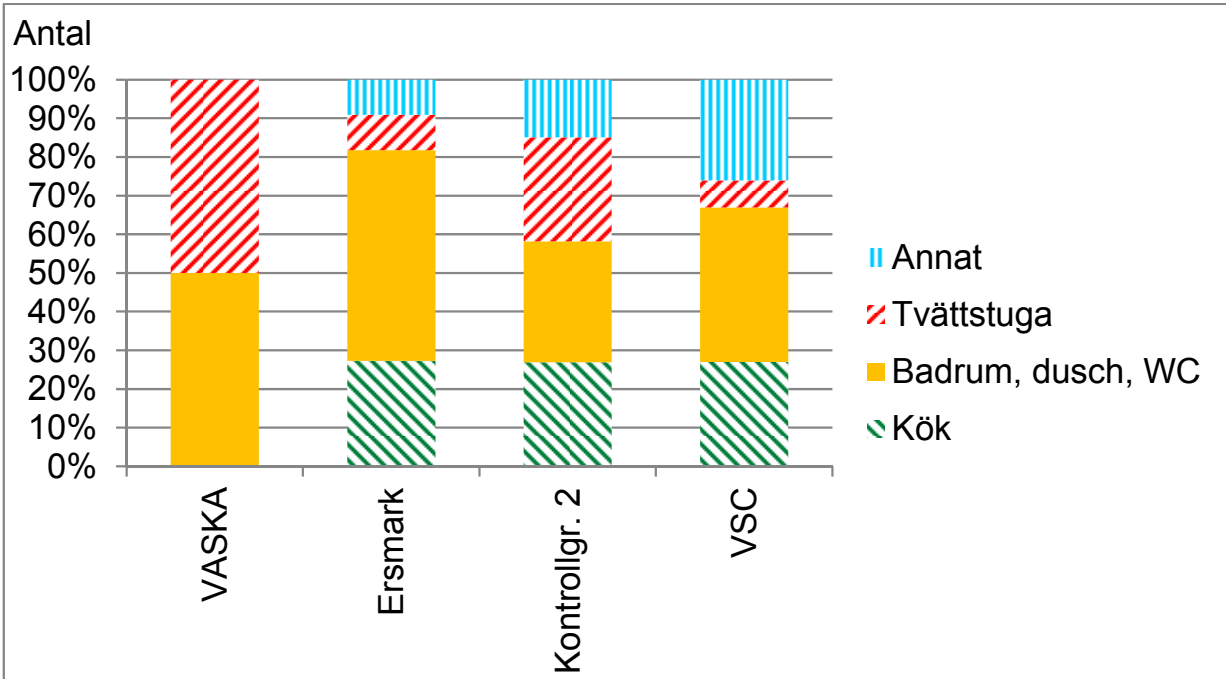
Rum

Fördelning

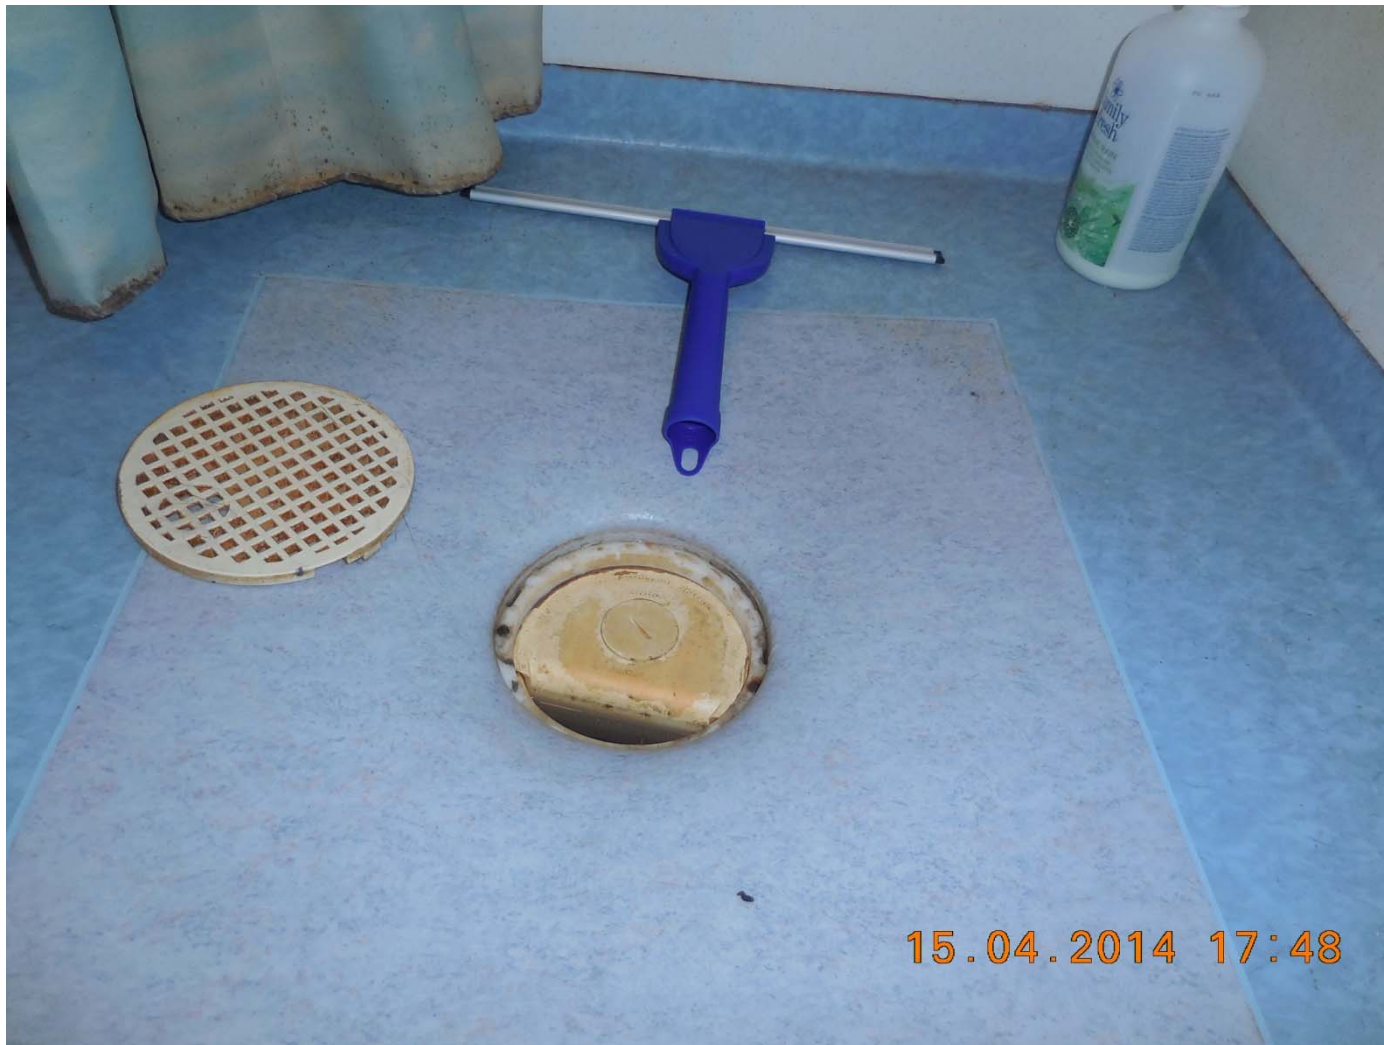
Resultat - småhus

Besiktning

Ett läckage hittades från golvbrunn – lagat – betongmellanbjälklag
