Energirenovering af Sems Have

Energi og Klima

Titel: Energirenovering af Sems Have

Nærværende rapport udgør en del af afrapporteringen af PSO ELFORSK-projektet "Vejledning for energirenovering af boligblokke til lavenergiklasse 2015 og 2020". Arbejdet har været finansieret af PSO-midler via ELFORSK, projekt: 347-023.

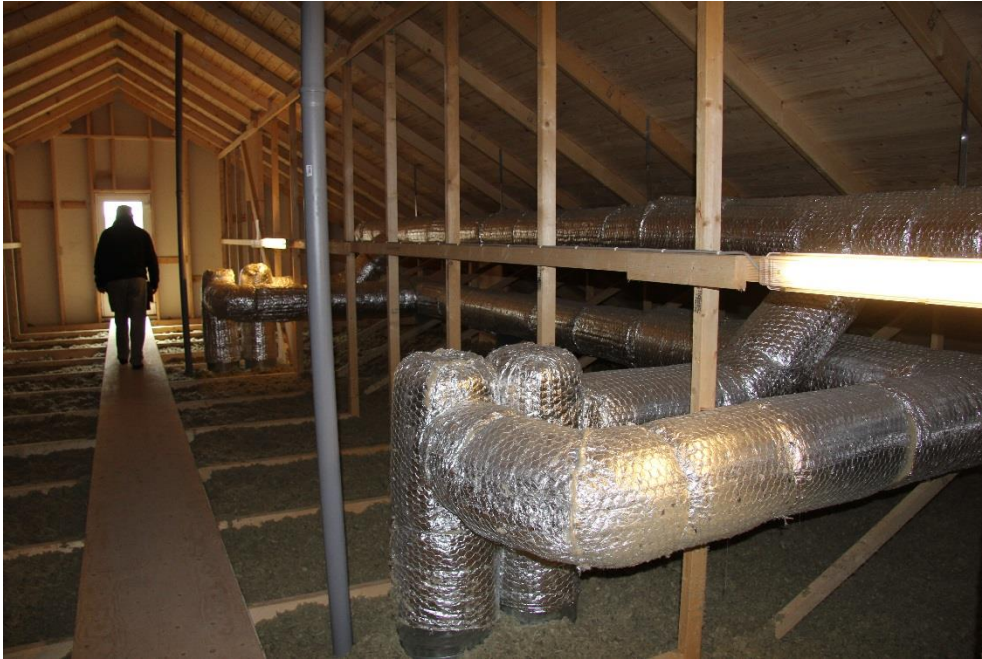
Figur 3.6: Loftet i Blok B. Billedet viser isoleringsmaterialet samt de isolerede ventilationskanaler.

Figur 3.6 viser et billede fra loftet i Blok B.

Ventilationsaggregaterne er placeret på loftet i et isoleret rum – se figur 4.3 og 4.4. Figur 3.6 viser de isolerede ventilationskanaler. Disse er isoleret med 50 mm mineraluld.

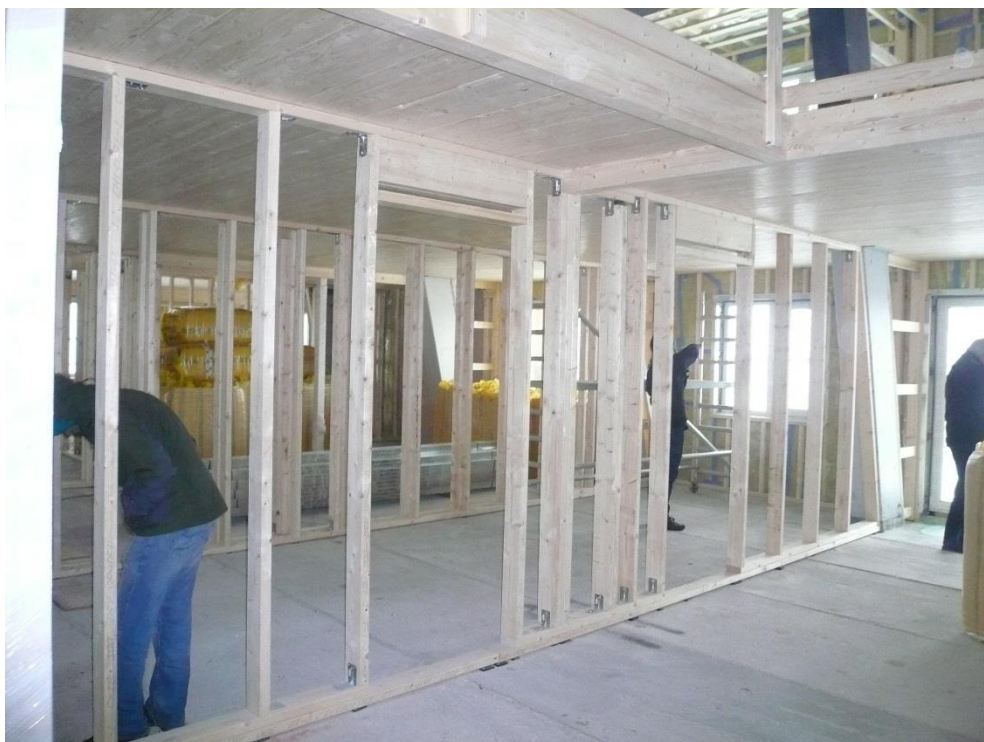
Figur 3.7: Opførelse af etagedæk og vægge på 1.-2. sal i Blok B.

Figur 3.7 viser opførelsen af etagedækket mellem 1. og 2. sal i blok B samt vægge mellem lejlighederne.

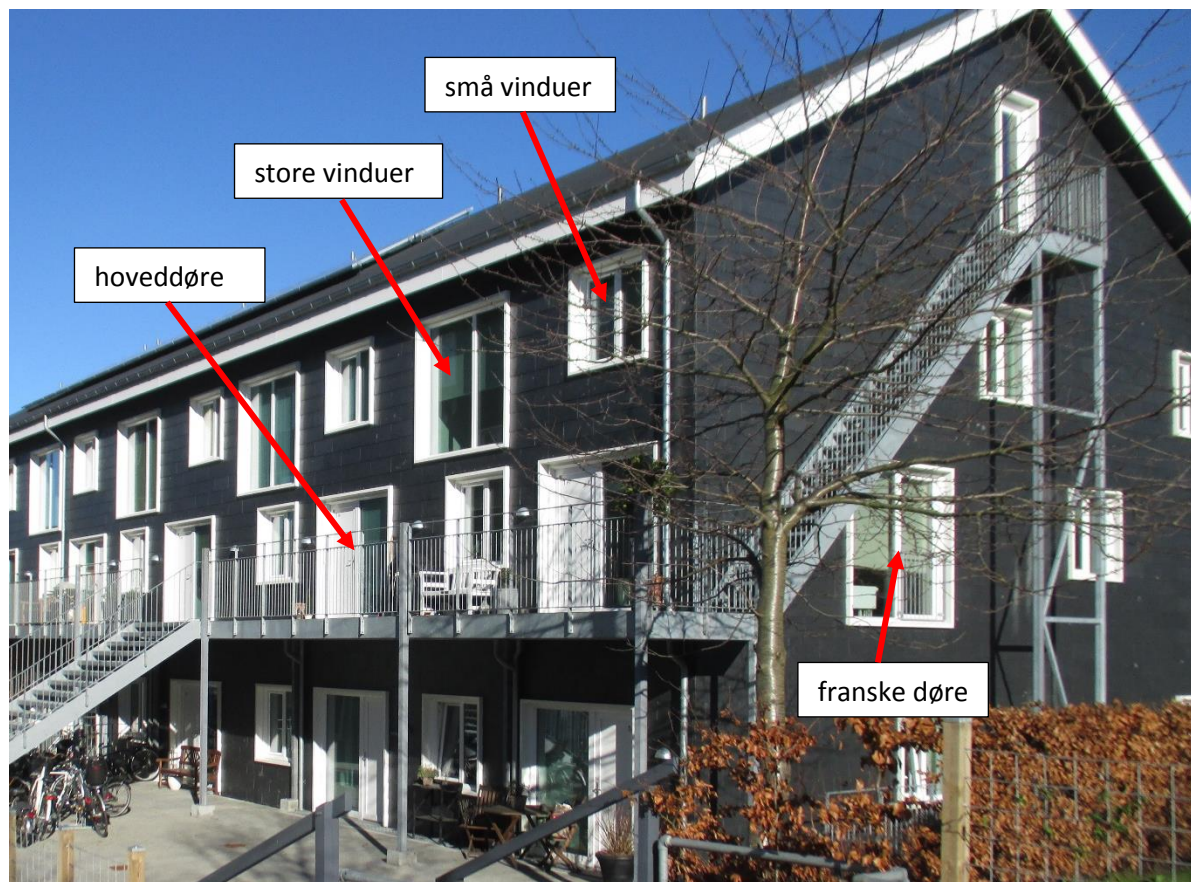
Figur 3.17: Forskellige typer vinduer og døre efter renoveringen.

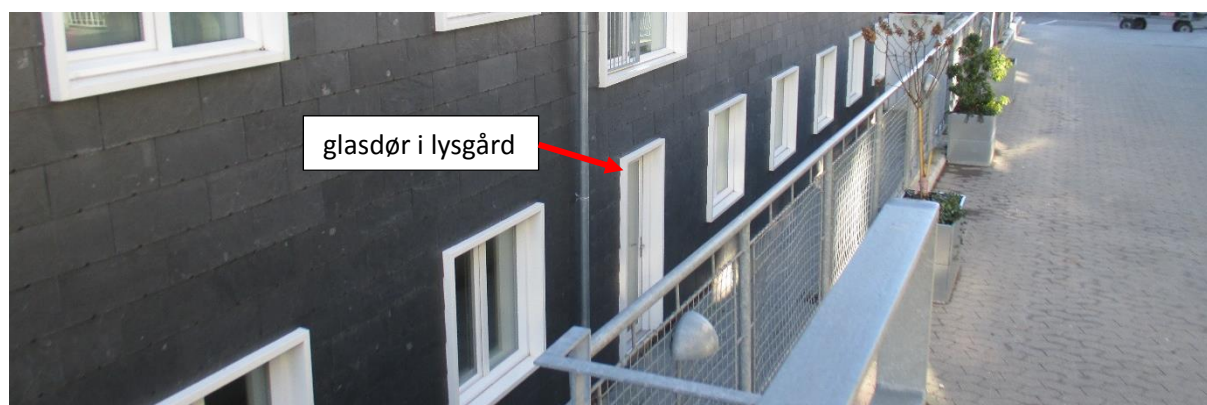
Figur 3.18: Vinduer og dør i lysgård.

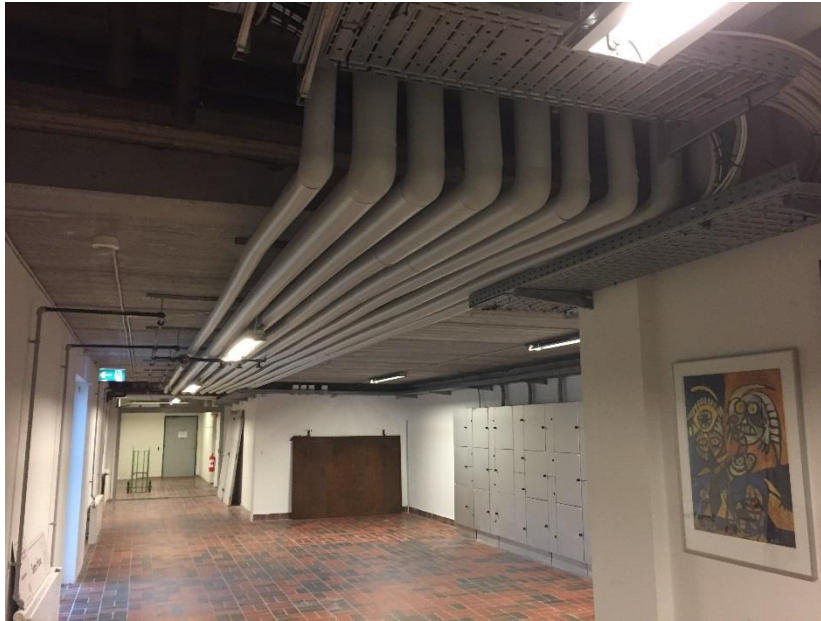
Figur 4.1: Brugsvands- og rumopvarmningsrør under lofter i mellemgangen mellem Blok A og B.

Mellemgangen bliver opvarmet af tre radiatorer. To af disse radiatorer er vist i figur 3.20. Der løber ligesom i kældrene en del varme rør i loftet: dels til rumopvarmning i lejlighederne og dels til varmt brugsvand med cirkulation – se figur 4.1.

Rør til stigstreng (både brugsvands- og rumopvarmningsrør) løber under loftet i kældre i de to bygninger og i mellemgangen mellem de to bygninger fra varmecentralen i den nordlige ende af Blok B (se figur 1.2). Figur 4.1 viser et billede af disse rør i mellemgangen mellem de to bygninger.

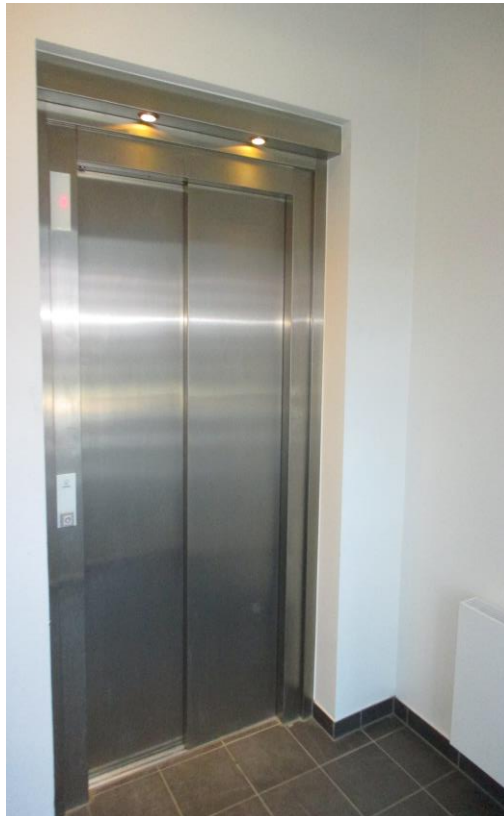
Figur 4.5: LED spot over dørene til elevatorerne.

- 14 stk. 15 W LED-lys i terræn styret af skumringsrelæ
- 55 stk. 9 W LED-lys udvendigt på bygningerne styret af skumringsrelæ
- 16 stk. 19 W LED-lys i opgangene styret af PIR-sensor
- 18 stk. 2 W LED-lys i opgangene ved elevatorerne (se figur 4.3). Lysene er tændt hele døgnet
- 8 stk. 2 W LED-lys inde i elevatorerne som er tændt, når elevatorerne er i brug

Lejlighederne i Blok A har fået elevatorer – se figur 2.7 og 4.5. Det er et krav fra Roskilde Kommune, at der etableres elevatorer i byggerier på 3 etager og derover. Dette var ikke nødvendigt i Blok B, da 1. og 2. sal udgør én lejlighed med indvendig trappe.

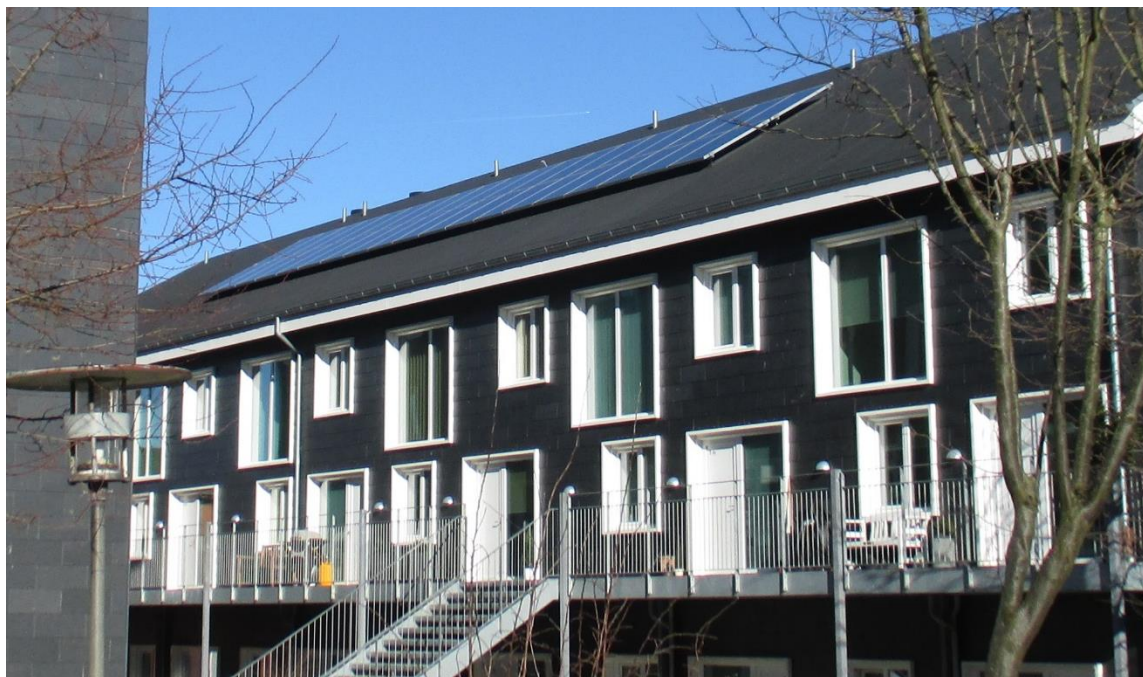
Figur 4.6: Solcelleanlægget på taget af Blok B.

Inverterne til omformning af strømmen fra jævnstrøm til vekselstrøm er fra Danfoss Solar Inverters. Inverternes effektivitet er opgivet til 96,5 %.

Solar Denmark A/S, der har leveret solcellesystemerne på i alt 117 m², har beregnet den årlige ydelse for den givne orientering og hældning til 6.614 og 7.282 kWh/år for henholdsvis Blok A og Blok B, hvilket giver en forventet samlet årlig elproduktion på 13.896 kWh.

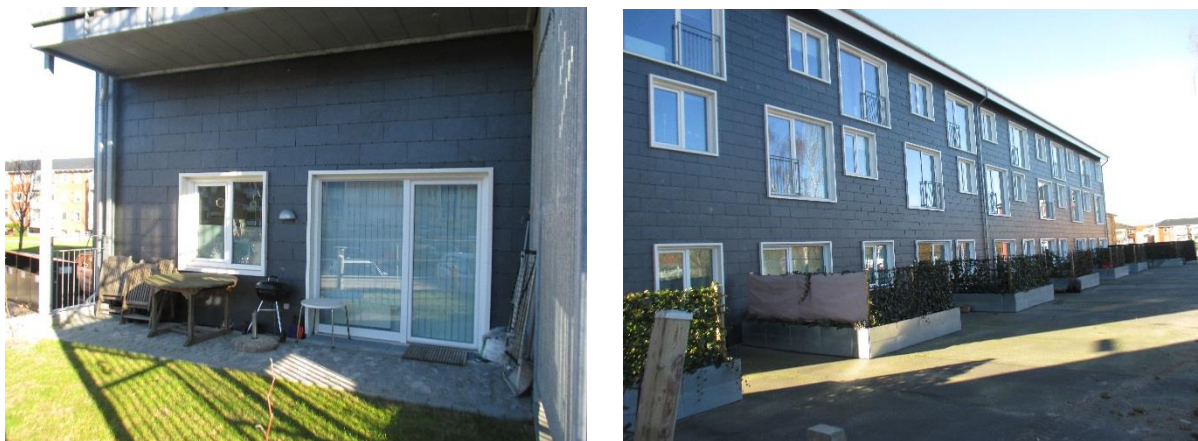
Figur 5.2: Små haver i stueetagen. Blok A til venstre og Blok B til højre.

Lejlighederne i Blok A har fået altaner – se figur 5.1 – bortset fra stuelejlighederne i hver ende af blokken, som i stedet har en lille have – se figur 5.2. Stuelejlighederne i Blok B har også fået små haver – figur 5.2. Lejlighederne, som indeholder både første og anden sal i Blok B, har fået en svalegang, som også kan fungere som altan – se figur 5.1.

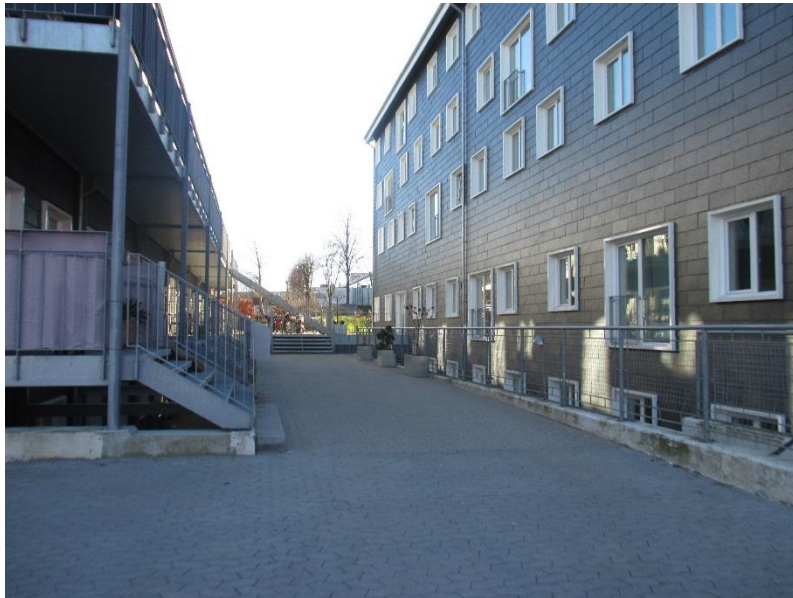
Figur 5.3: "Gården" mellem de to blokke.

Udenomsarealerne er rettet op med græsbelægning. "Gården" mellem de to blokke har fået ny belægning og fremstår i dag brugbar til udendørsaktiviteter – se figur 5.3.

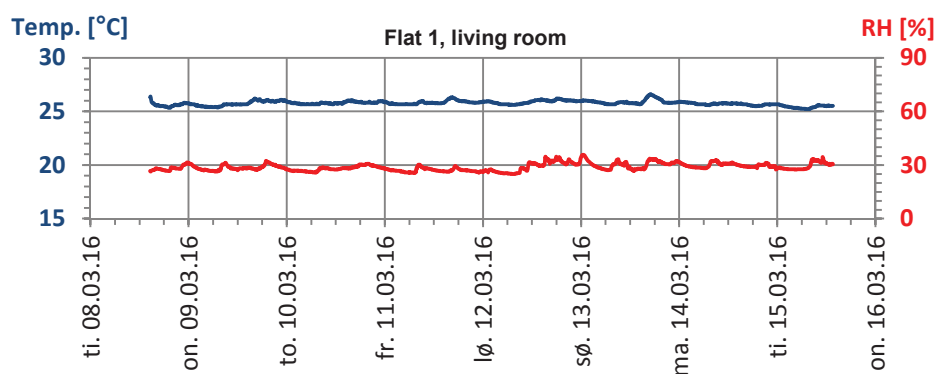
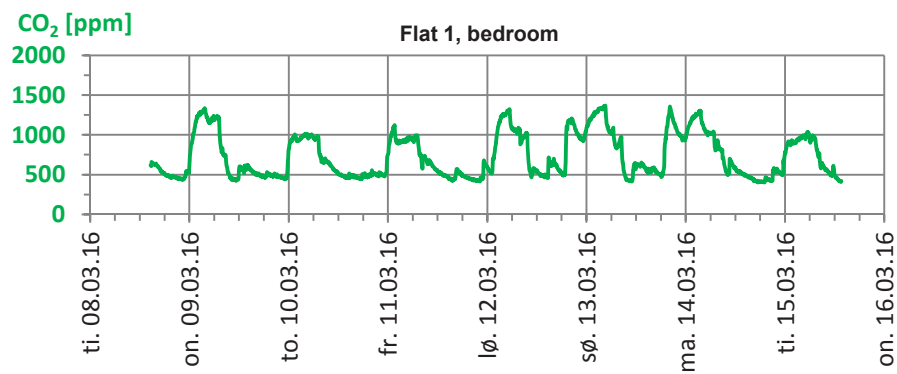
Flat 1

Appendix – Results of measurements of room air temperature, relative humidity and CO₂-concentration

Measurements of room air temperature, relative humidity and CO₂-concentration were performed using dataloggers type IC-meter GSM with logging intervals of 5 minutes. The accuracy is typically ± 0.3 °C for room air temperature, $\pm 2\%$ RH for relative humidity and ± 30 ppm $\pm 3\%$ of measured value for CO₂-concentration.

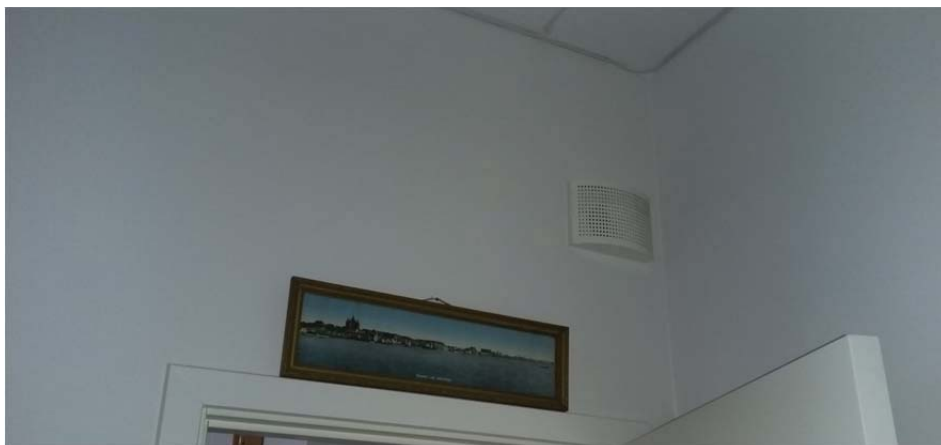
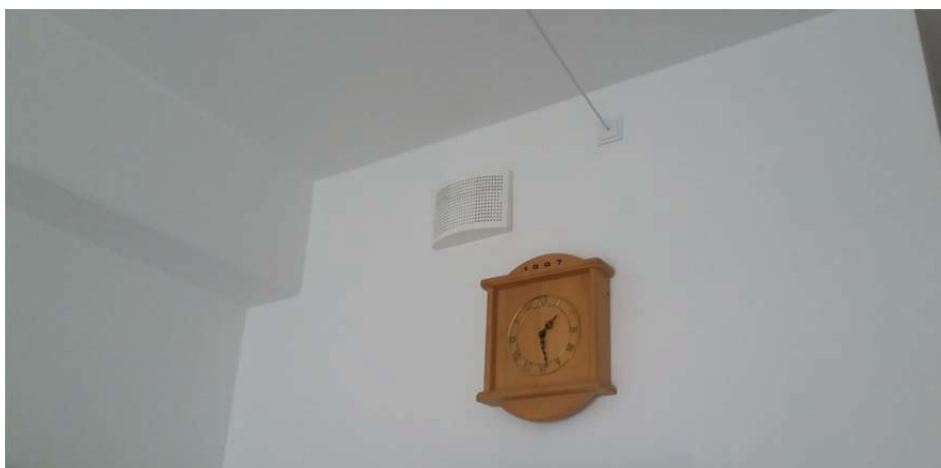
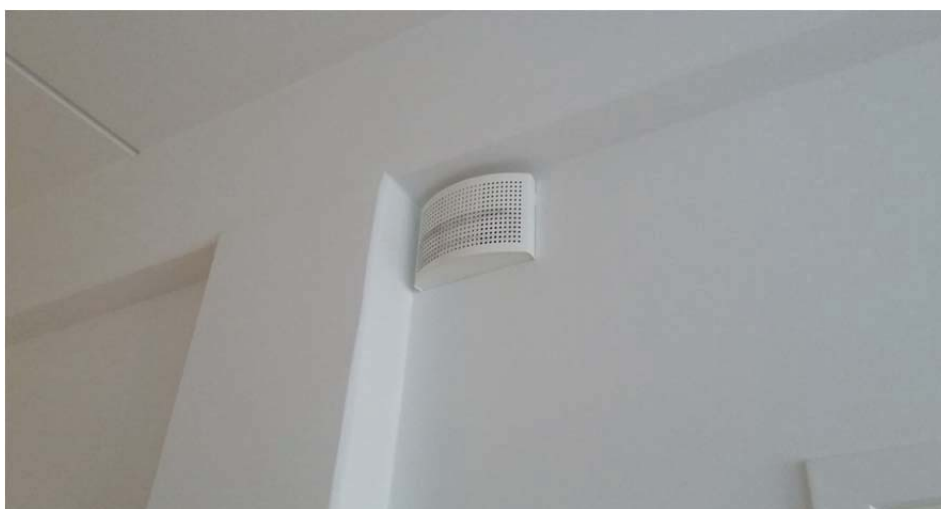
Følgende otte fotos er taget ved den første målerunde i blok B, men indblæsnings-terminaler, udsugningsventiler og emhætter er ens i de to blokke.

Air supply terminal, example

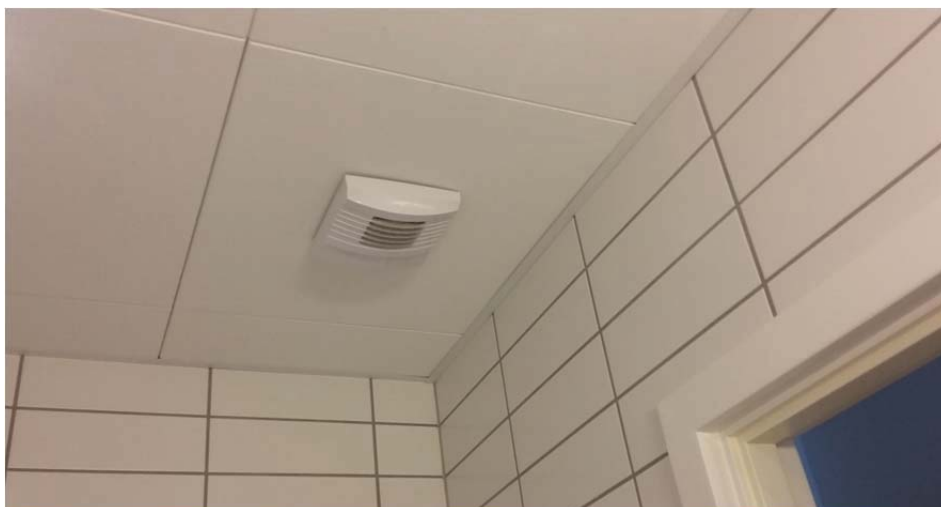
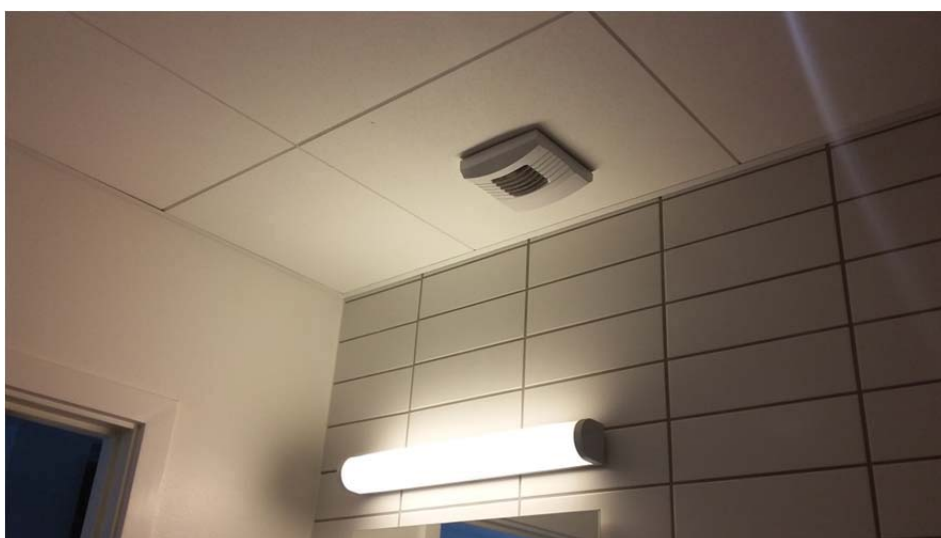
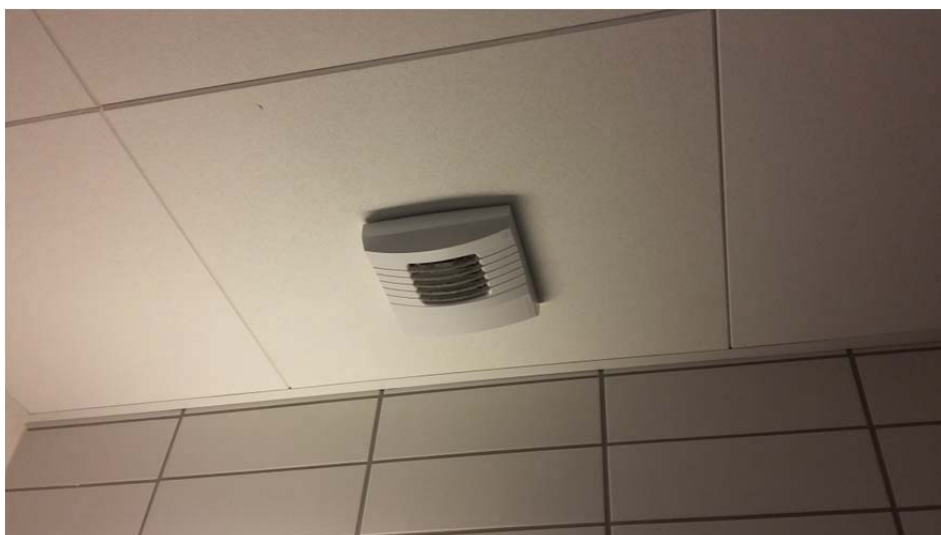
Air extract terminal, example

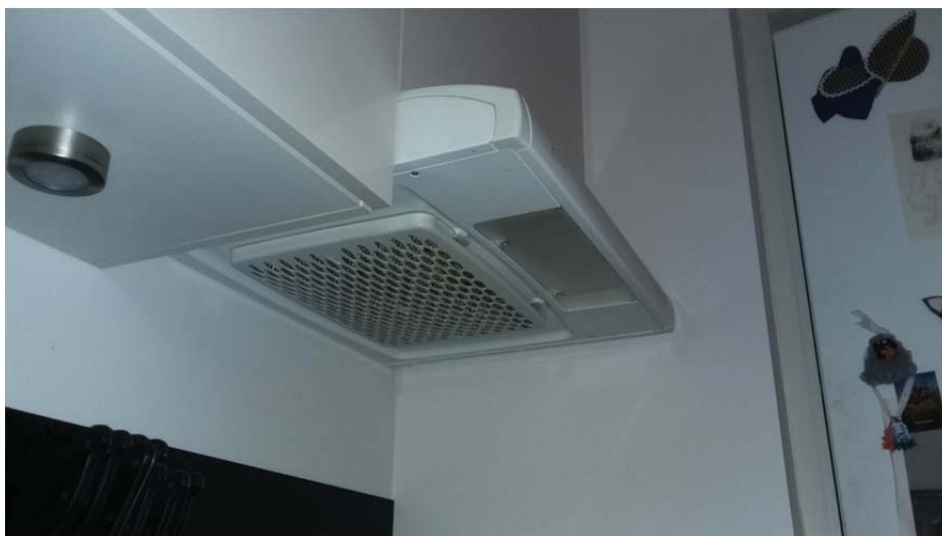
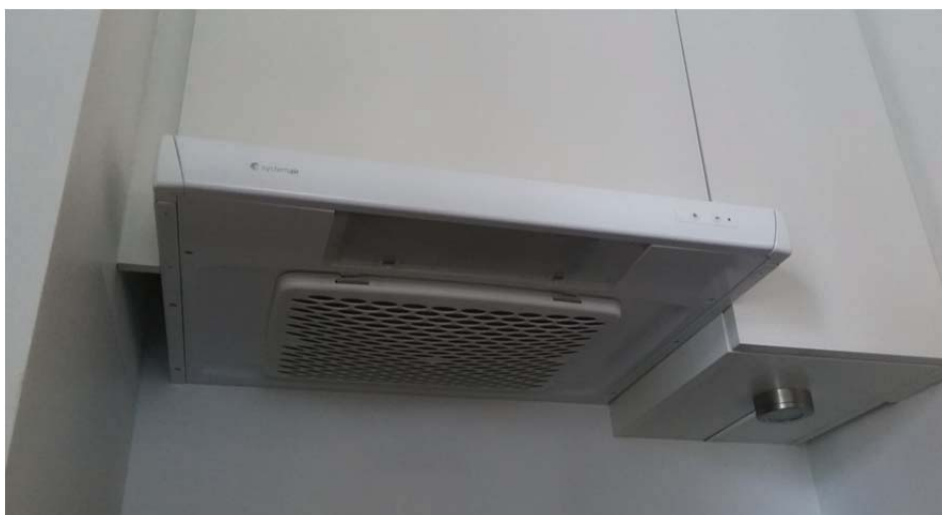
Cooker hood, example
